INTERVENCIÓN ARQUEOLÓGICA DE URGENCIA EN LA CALLE LAGUNA Nº 1 DE JAÉN

MERCEDES BEATRIZ LUNA

Resumen: El solar se encuentra ubicado en la calle Laguna Nº 1, en el casco histórico de la ciudad de Jaén, dentro de los límites de la muralla del Arrabal de San Ildefonso. La Intervención Arqueológica ha consistido en una actividad con carácter de urgencia, según el proyecto básico de ejecución de una vivienda. En dicha actividad se han realizado fundamentalmente el control de las labores de desescombro y posteriores movimientos de tierra.

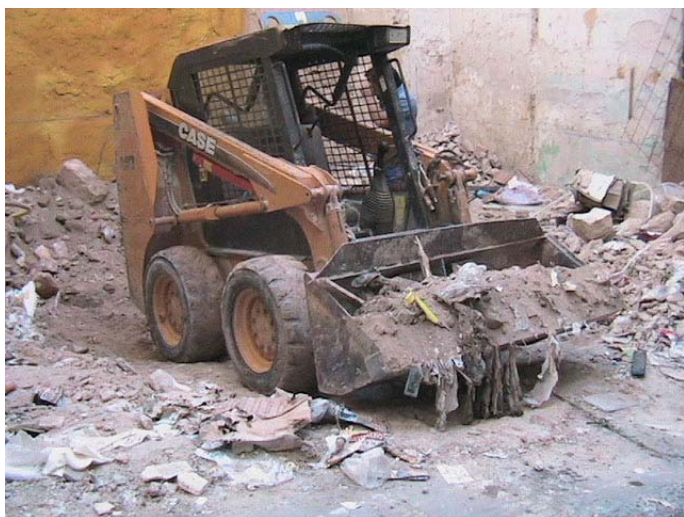
Los trabajos consistieron fundamentalmente, en el control de las labores de desescombro y posteriores movimientos de tierra para la realización de las bases de cimentación del edificio proyectado en el solar (Lámina I).

Lámina I. Trabajos de limpieza del solar.

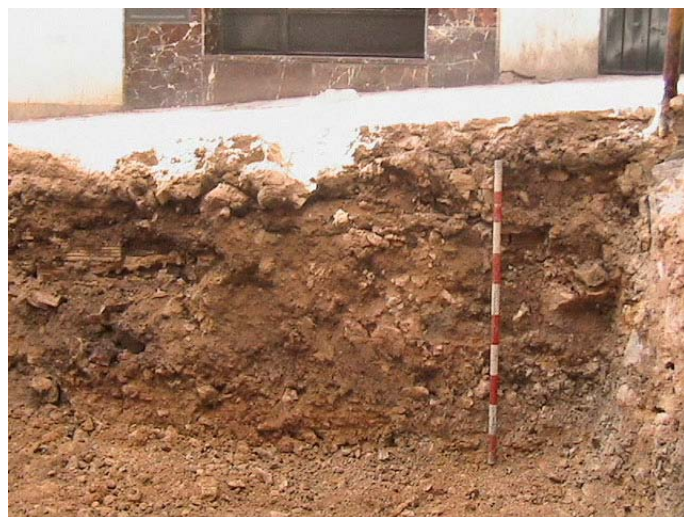
En el sector este del solar se llegó a profundizar hasta los 0,80 metros por debajo del nivel de la calle, al encontrarse la calle con un pequeño desnivel, en el sector oeste se debió bajar 1,00 metro aproximadamente (Lámina II).

Lámina II. Perfil Sur. Niveles de relleno.

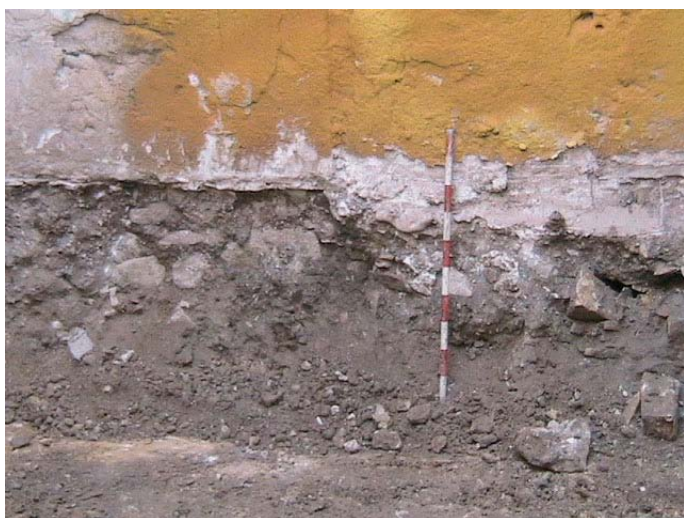
En los niveles superiores el material extraído, estaba compuesto principalmente por piedras que formaban parte de los cimientos de la antigua vivienda (Lámina III).

Lámina III. Perfil Norte. Niveles de relleno

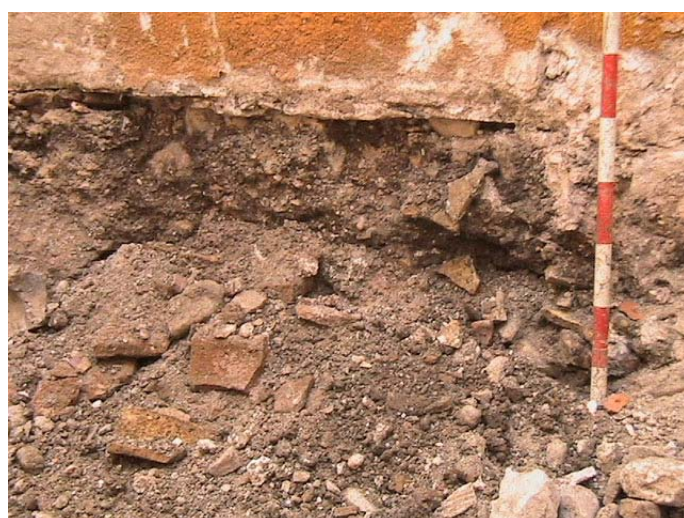
En el sector norte, pegado al muro del edificio contiguo, aparecieron algunos pequeños fragmentos de cerámica vidriada, que formaban parte del relleno de los cimientos del antiguo muro de la vivienda (Láminas IV).

Lámina IV. Sector Norte. Detalle fragmentos cerámicos.

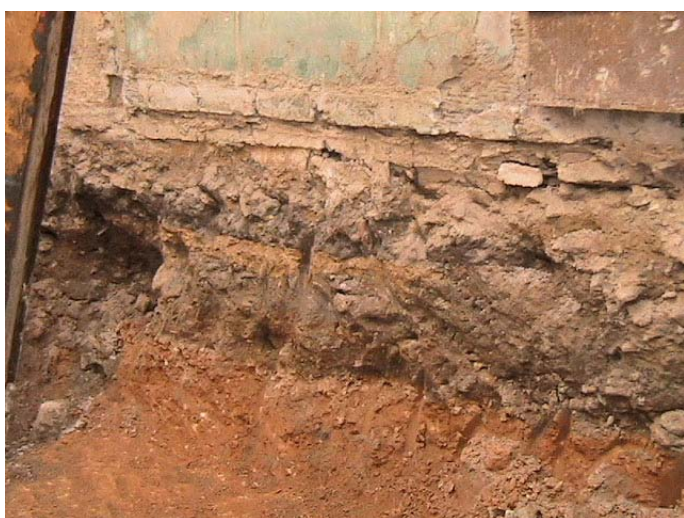
Lámina V. Perfil Este. Niveles de relleno y base geológica.

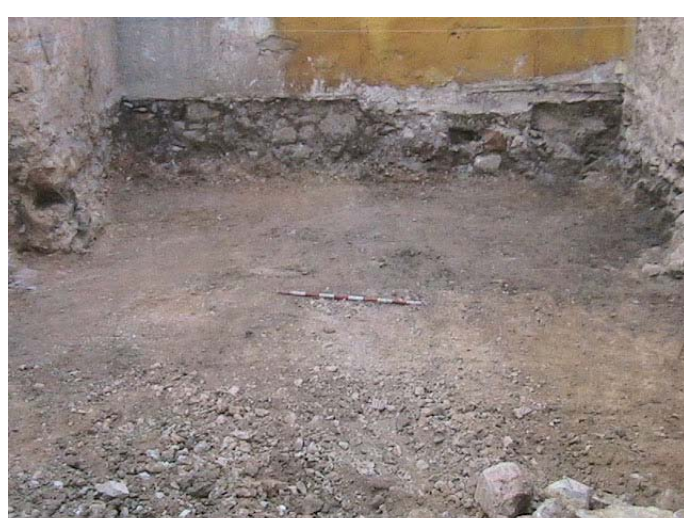
A los 0,80 metros, en los sectores este y norte del solar, comenzó a aflorar la base geológica (Láminas IV y VI).

Lámina VI. Planta final.
