INTERVENCIÓN ARQUEOLÓGICA EN EL EDIFICIO JUDICIAL DE ÚBEDA, JAÉN

VICENTE BARBA COLMENERO
MERCEDES NAVARRO PÉREZ

Resumen: La intervención arqueológica se ha realizado en el edificio judicial de la ciudad de Úbeda en Jaén, localizado en la emblemática Plaza Vázquez de Molina. La actuación ha conseguido documentar una secuencia arqueológica que se remonta hasta época prehistórica.

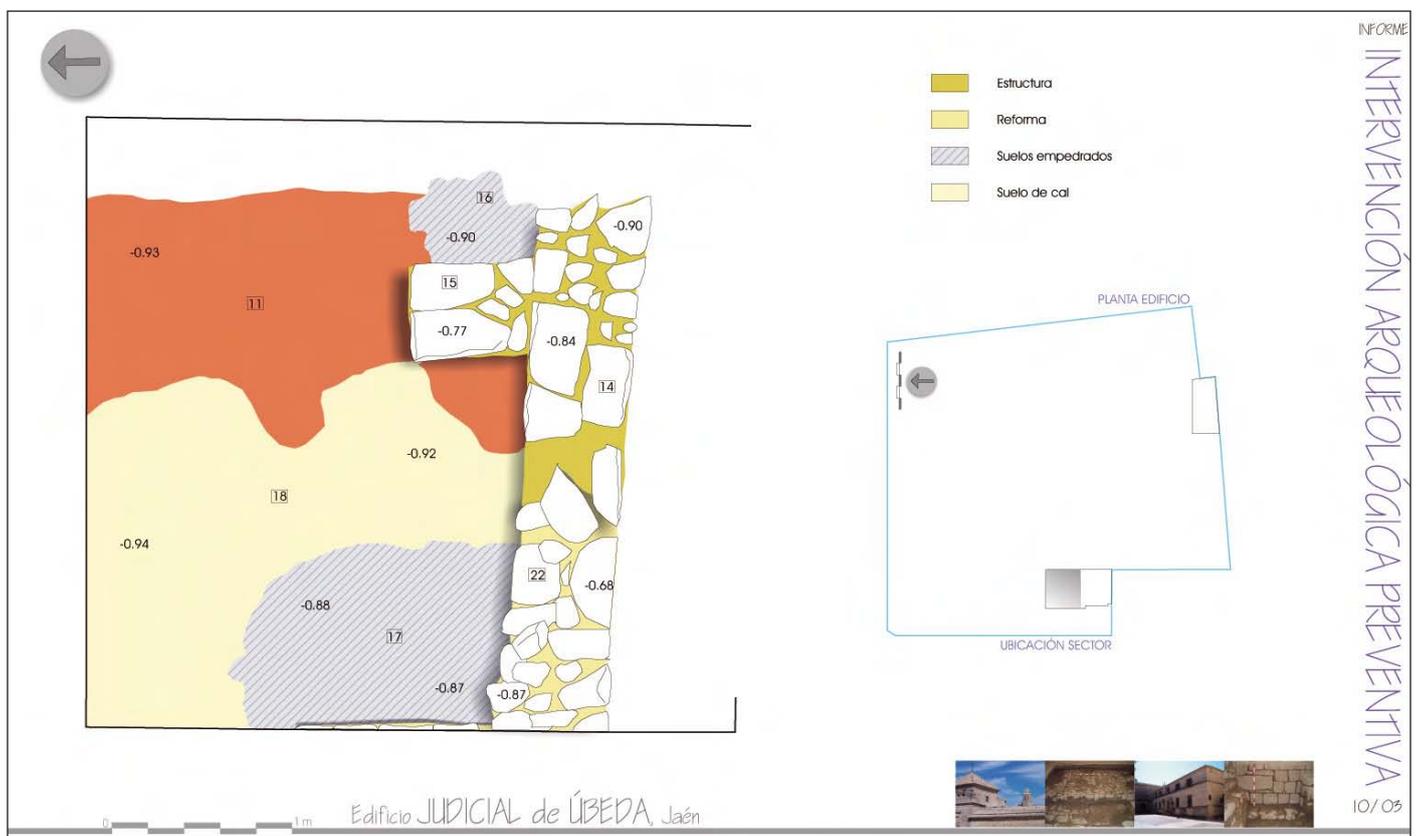
Figura 3. Corte 1, fase moderna

Durante esta etapa el solar nuevamente sufre una gran transformación estructural. En un primer momento se ha podido documentar que el muro de tapial de la fase anterior es revestido con sillares. En un segundo momento (siglo XV-XVI) todo el lugar es ocupado por un beaterio. Se distribuye toda la zona entorno a un patio central con arcos apuntados, entorno al cual se encontramos patios, corrales, habitaciones... En el corte 1 se ha podido documentar lo que parece ser un pequeño patio empedrado con un pequeño arriate realizado de ladrillos.

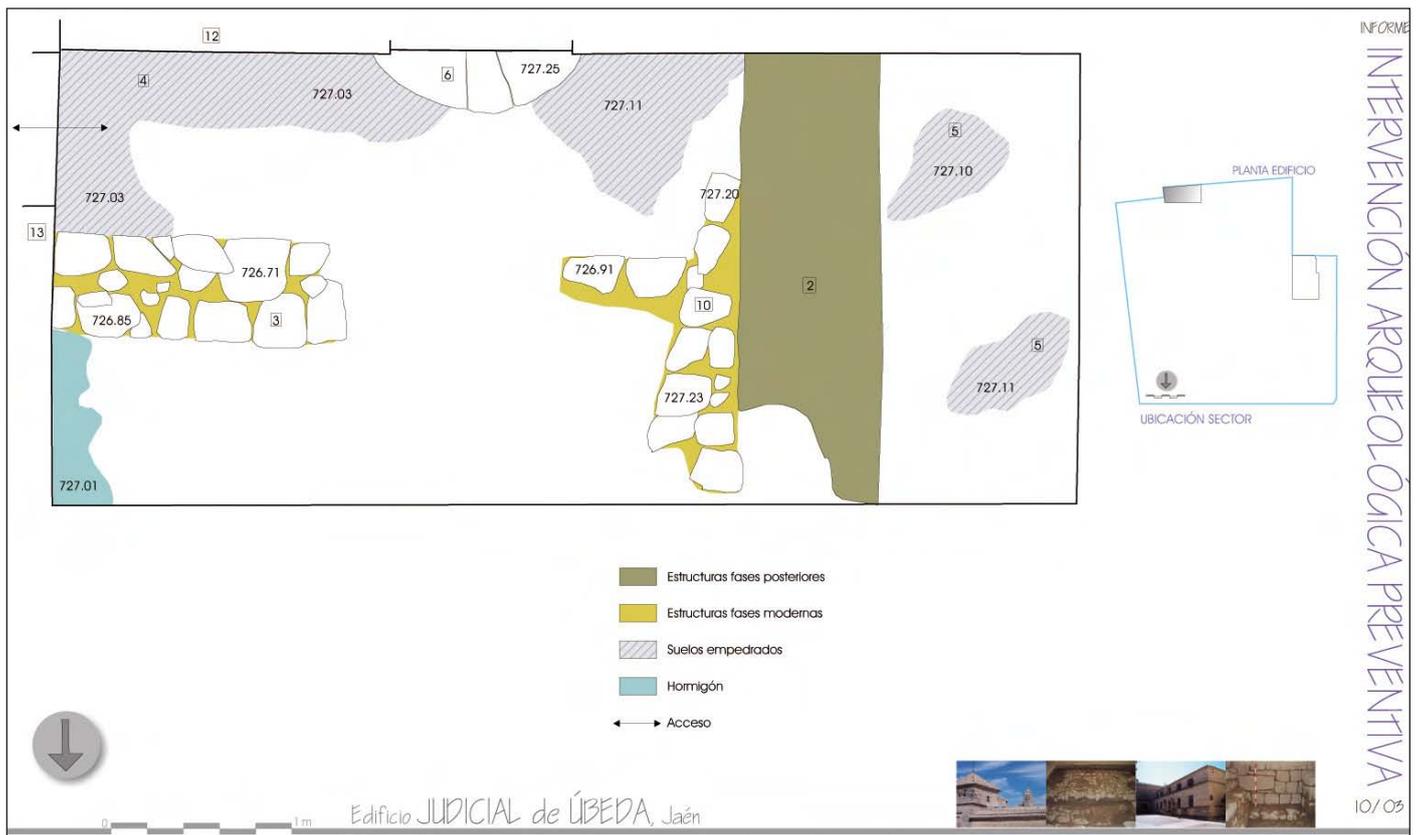
Figura 4. Corte 2, fase moderna

Se ha procedido a dividir el sondeo en dos sectores A y B quedando separado por un muro de época moderna-contemporánea, que a la vez nos servía de contención de los muros medianeros que nos separaban de la casa colindante.

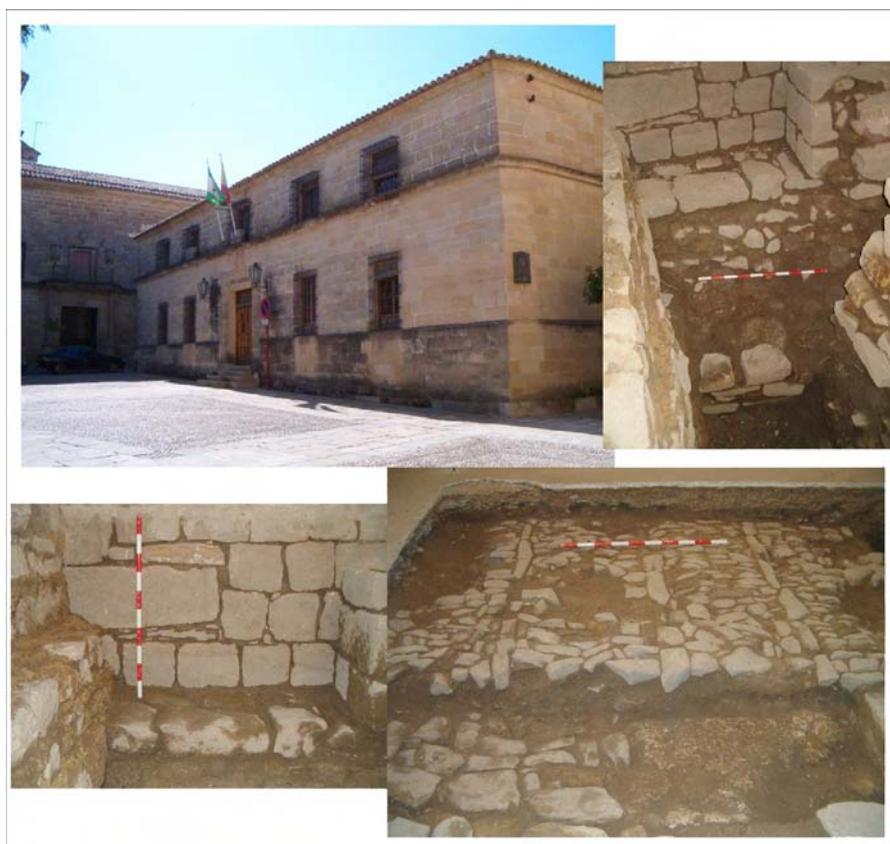
Figura 5. Vista exterior del edificio y estructuras del beaterio de época moderna.

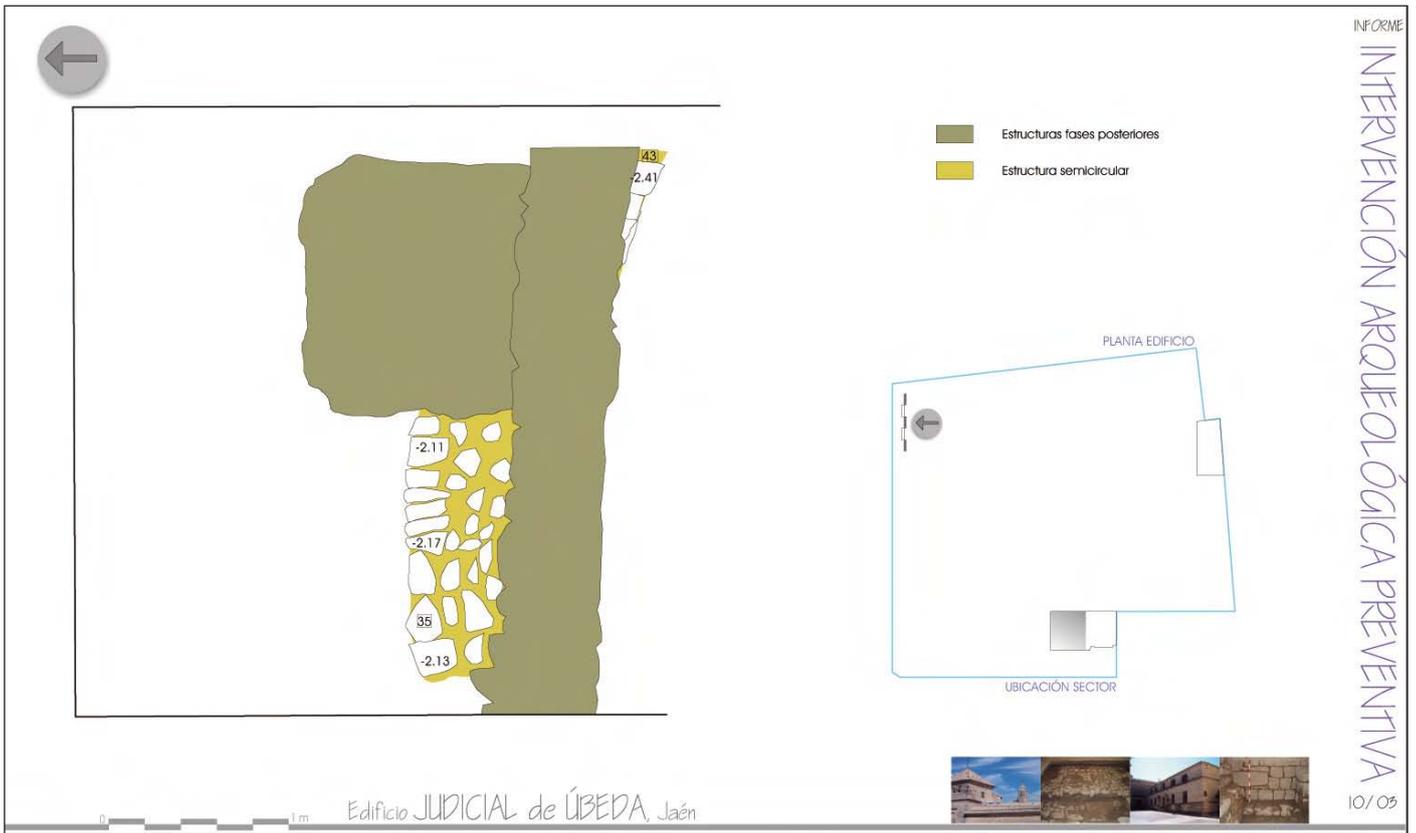
Figura 6. Corte 1, fase islámica

De esta época se ha documentado (Corte 1) una estructura construida en tapial cuyas dimensiones no han sido posible especificar ya que sobre ella se apoya directamente la cimentación de la Colegiata de Santa María. Este muro se apoya a su vez sobre niveles tardorromanos y es revestido en parte por sillares en época moderna (siglo XV). No se asocia a material cerámico, ya que como hemos dicho se encuentra revestido y reutilizado, aunque suponemos que pertenece a esta etapa por la técnica constructiva del mismo. No sabemos con seguridad si se corresponde con alguna estructura relacionada con el sistema de fortificación de la ciudad, aunque nos encontramos en el ámbito donde debe discurrir la muralla de estos momentos.

También en este sondeo encontramos un muro de mampostería irregular con forma semicircular, el cual corta estructuras y niveles anteriores, asociándose a cerámicas del período Emiral, recuperadas en su fosa de cimentación.

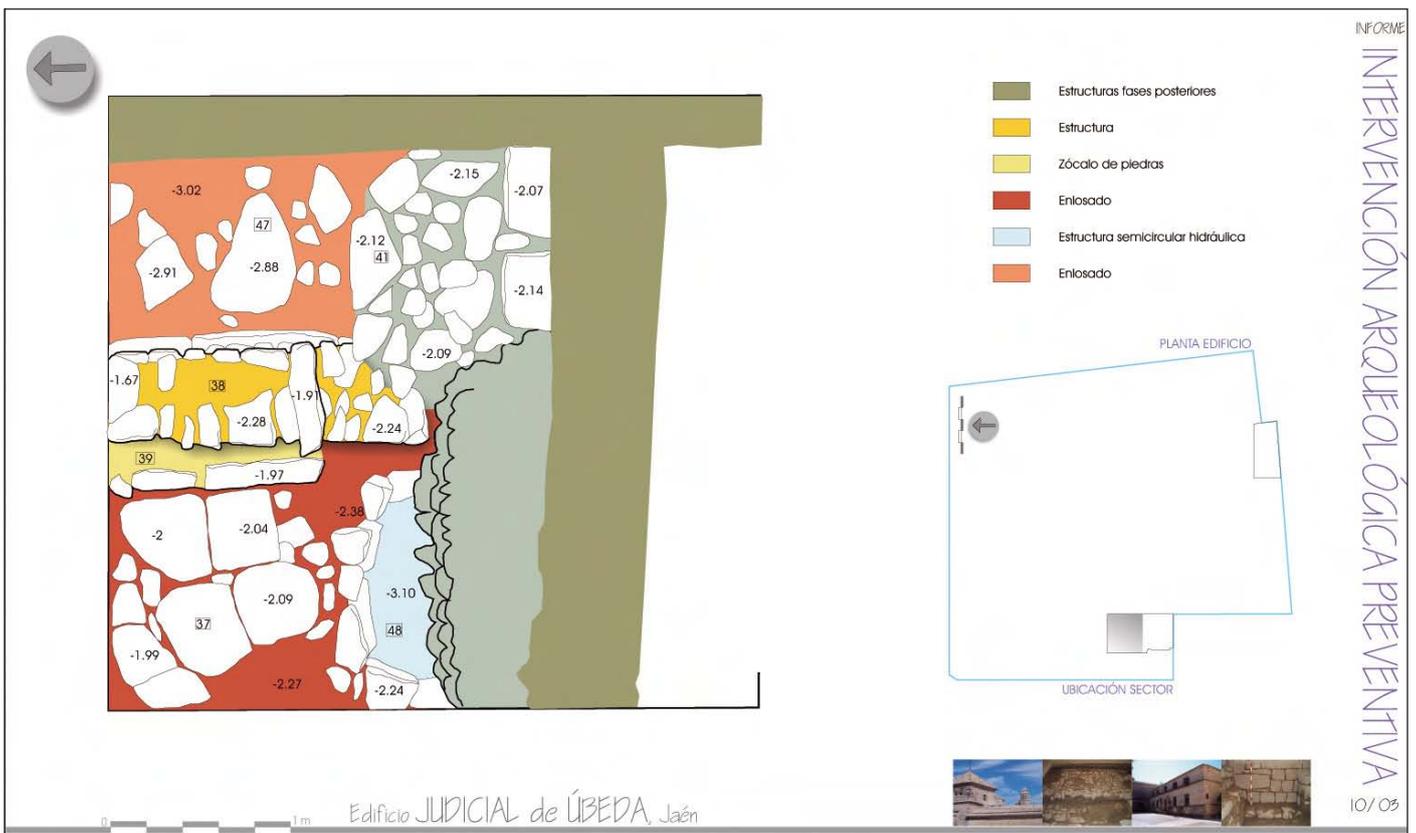
Figura 7. Corte 1, fase tardorromana

Sea cual fuera la funcionalidad del edificio, lo que sí está claro es que tiene una gran perduración durante toda esta fase, con diversas remodelaciones estructurales, siendo la más importante entre los siglos VI-VII. En el corte 1 se ha podido documentar una estructura de piedra con pequeño zócalo a modo de rodapié realizado con lascas de piedra, a la cual se le asocia un pavimento de grandes losas de piedra que desembocan en lo que parece ser un pozo circular de escasa potencia (0.50 m). Todo este conjunto de estructuras se encuentra colmatado por un potente derrumbe de material de construcción que lo sepulta en más de 1 metro de espesor, y donde se han recuperado abundante material paleocristiano.

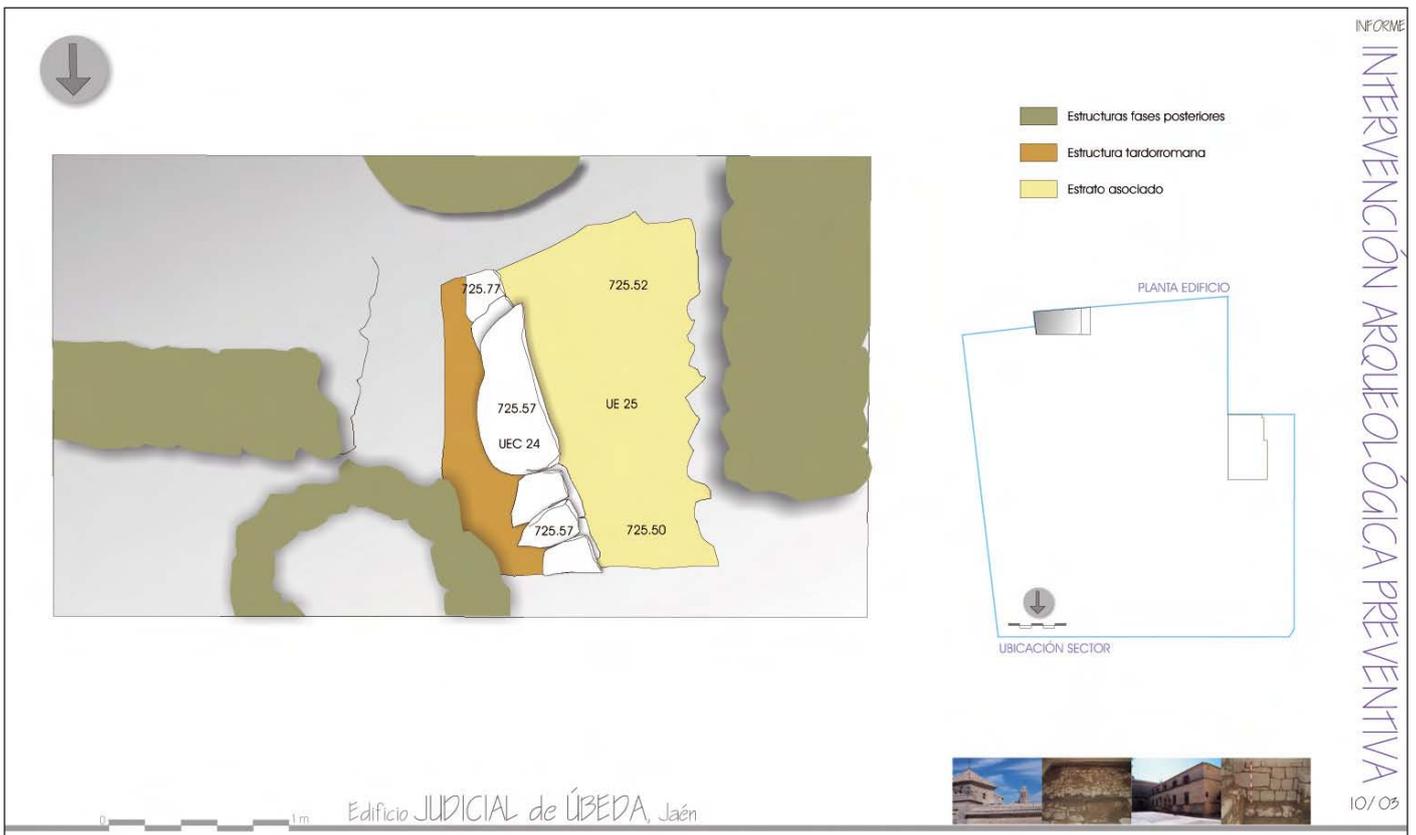
Figura 8. Corte 2, fase tardorromana

De esta etapa se documenta una gran ocupación de la zona, se han localizado en ambos sondeos numerosas estructuras construidas en piedra. Dado lo limitado del área de estudio y la superposición de muros que en este período se produce, solamente podemos realizar hipótesis sobre las posibles interpretaciones a cerca de la funcionalidad de las estructuras documentadas. Pensamos que se trata de un edificio de entidad, por las características de los pavimentos compuestos de grandes losas, y los muros de sillares con casi dos metros de alzado. Nuestra primera hipótesis es que podría tratarse de un edificio de tipo religioso, debido fundamentalmente a la monumentalidad de las construcciones y dado que en momentos posteriores toda la zona está vinculada a una función claramente religiosa (en el edificio colindante se encontraba la mezquita islámica, que más tarde pasa a convertirse en colegiata mayor, mientras que en el solar se configura en el siglo XV un Beaterio y más tarde se convierte en Casa del Obispo). No obstante, con los datos que tenemos en estos momentos solamente podemos aventurar dicha asociación, sería necesaria una ampliación del área de estudio para poder confirmar dicha hipótesis.

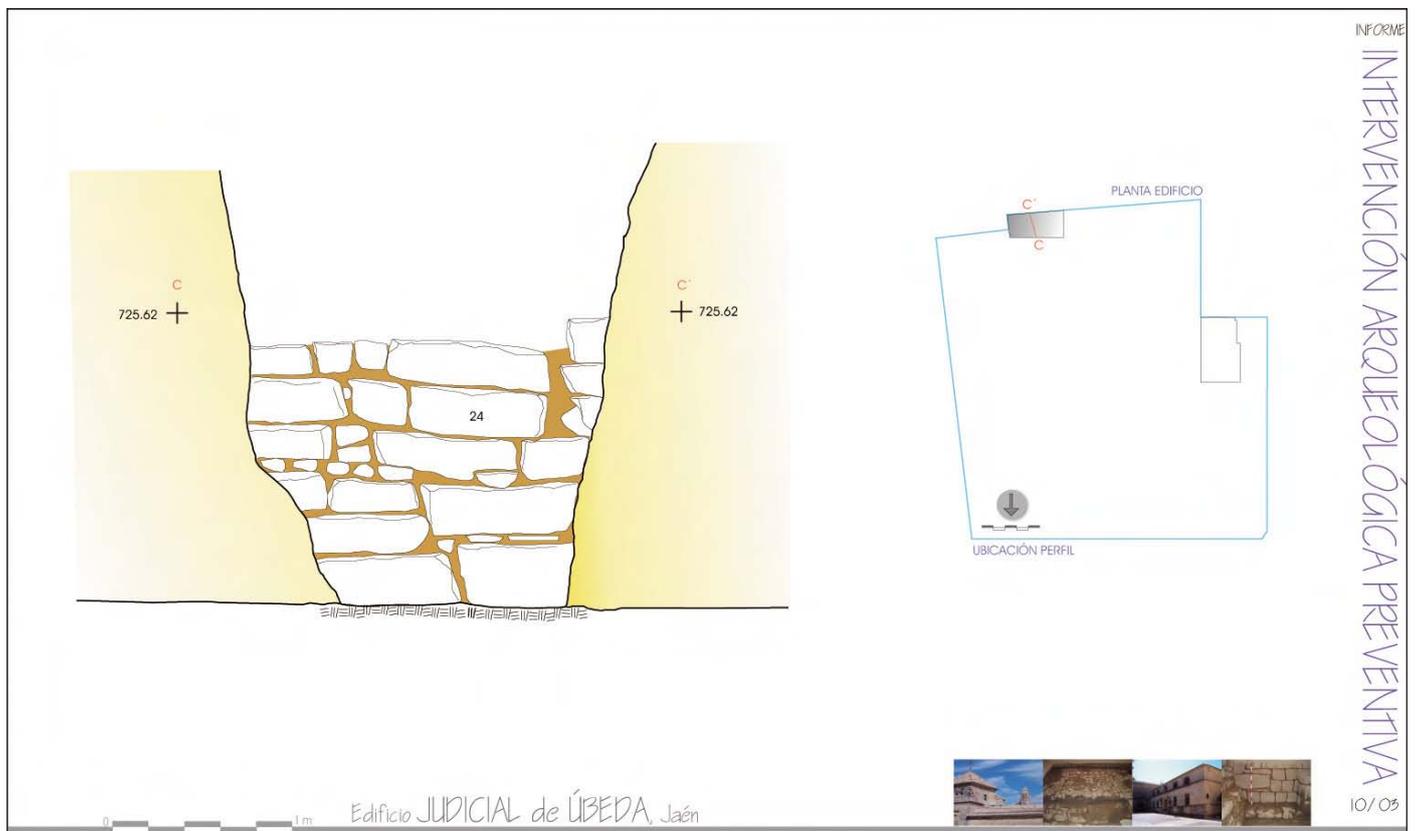
Figura 9. Corte 2, alzado estructura tardorromana

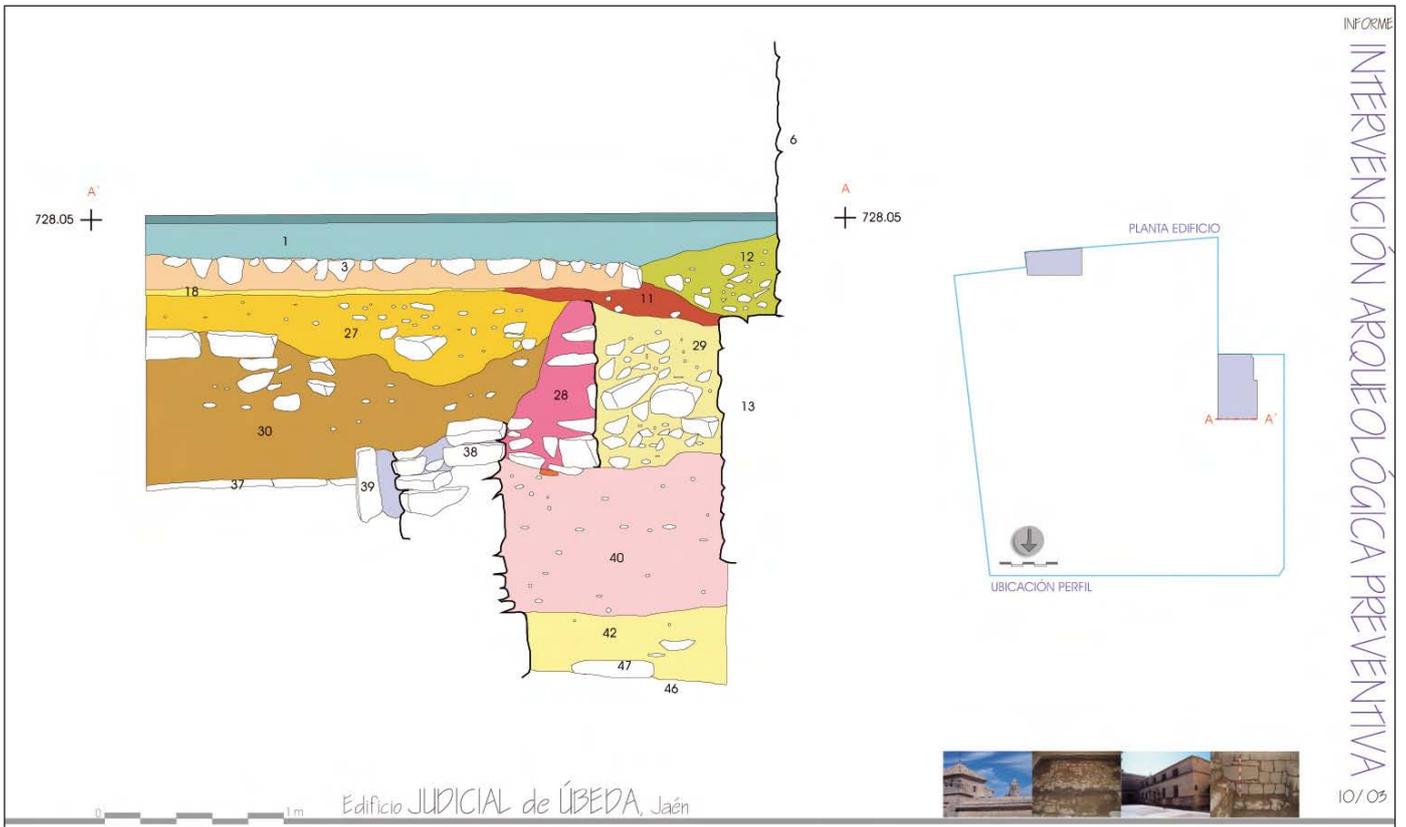
Figura 10. Corte 1, perfil norte

La intervención arqueológica comenzó realizándose el sondeo 1, localizado al este del edificio, lindando con el muro de una de las capillas laterales de la Colegiata de Santa María de los Reales Alcázares. Tras retirar la solería actual, aparición los restos estructurales del antiguo edificio perteneciente al siglo XV-XVI, así como diferentes pavimentos empedrados y de yeso. Dicho sondeo se ha dividido en dos sectores A y B, separado por un muro que atraviesa el corte en dirección E-W. Dentro del sector B, se ha documentado un muro perteneciente al antiguo beaterio (siglo XV-XVI), así como pavimento empedrado con cantos rodados y ladrillo; la cimentación de la Capilla, anteriormente mencionada, se apoya sobre una estructura anterior (muro realizado en tapial, que es revestido en parte por sillares durante el siglo XIV- XV). Por debajo de estos niveles, aparecen estratigrafía y estructuras tardorromanas sin que podamos especificar su funcionalidad, la superposición de estructuras, continuamente reutilizadas y las reducidas dimensiones del corte, escaso espacio al que nos hemos tenido que atener, nos impiden determinar espacialmente cómo se organizó el solar en esta época, aunque si podemos apuntar que por la entidad de los restos localizados (empedrados de grandes losas, estructuras de casi dos metros de potencia...) debe localizarse en el solar un edificio de gran relevancia. A una cota de 3.40 metros parecen niveles prehistóricos, sin estructuras asociadas.

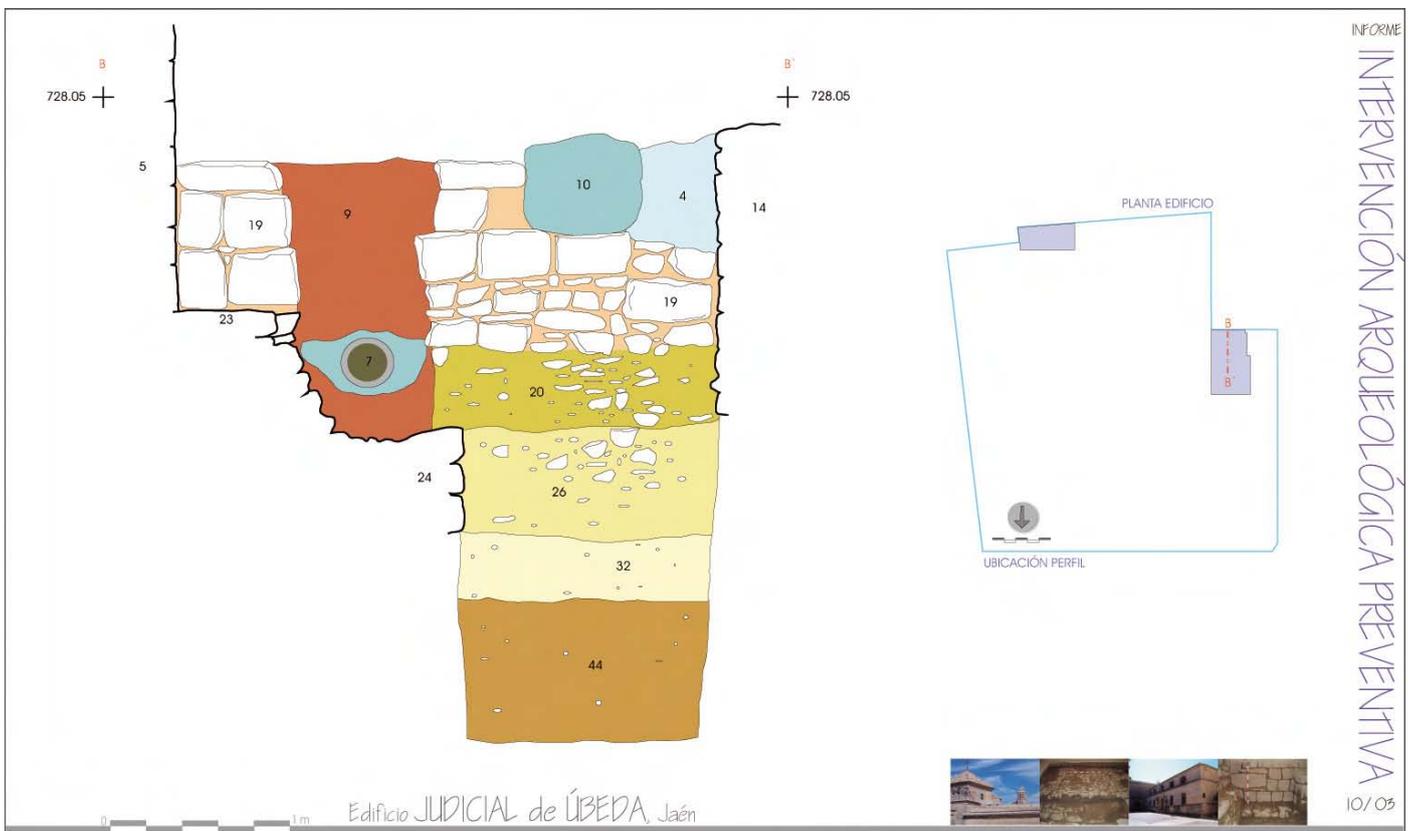
Figura 11. Corte 1, perfil oeste

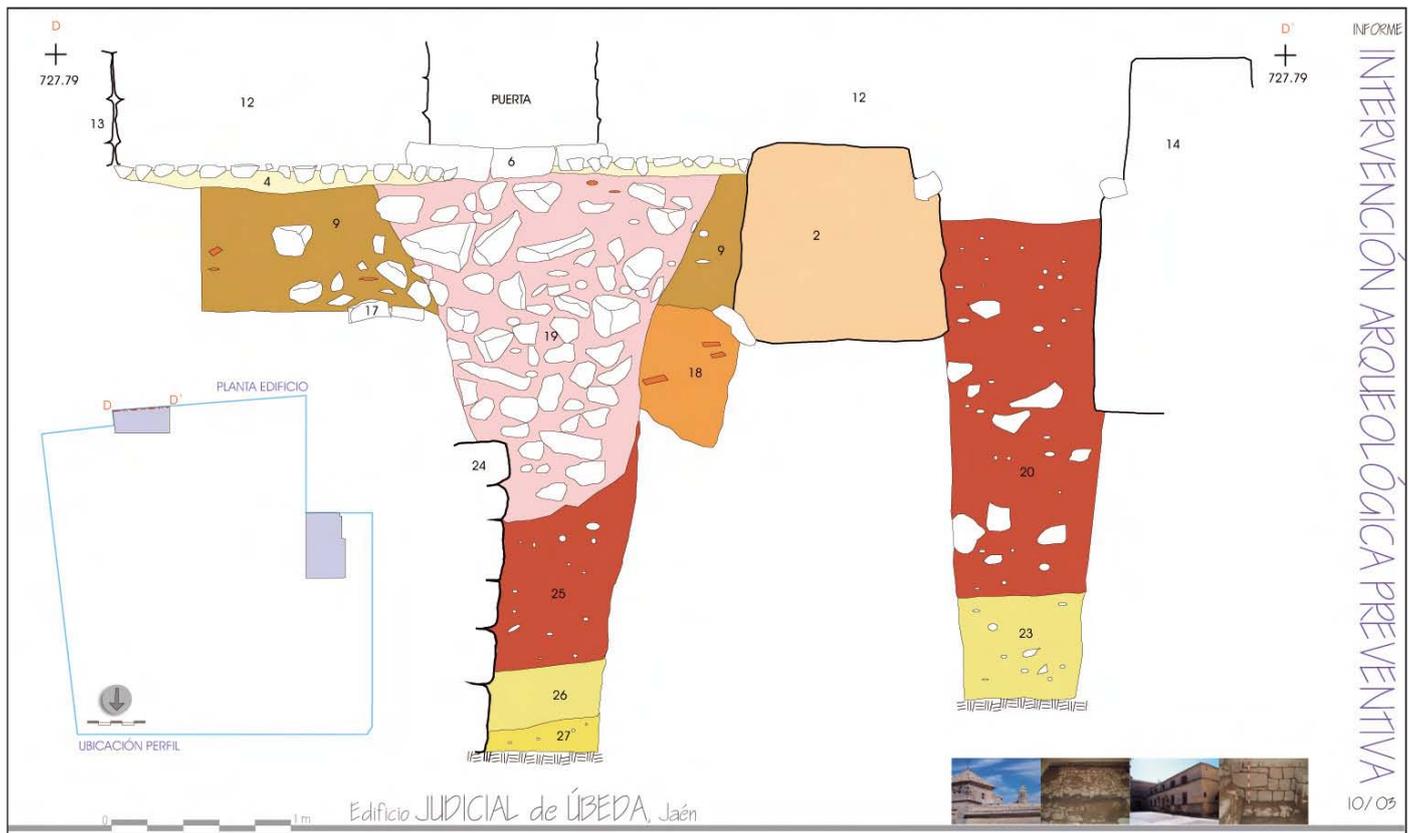
Figura 12. Corte 2, perfil sur

Se repite la misma secuencia estratigráfica que en el sondeo anterior: estructuras contemporáneas, modernas, tardo-romanas y por último niveles prehistóricos de la edad del bronce. A una cota de 4 metros se ha documentado la base geológica. El Sector B se ha tenido que apuntalar ya que corría el riesgo de derrumbe de los perfiles.
