# INTERVENCIÓN ARQUEOLÓGICA PREVENTIVA EN EL SOLAR N° 10 DE LA CALLE SEBASTIÁN SOUBIRON DE MÁLAGA

HORACIO LLAMAS SEGARRA  
ALBERTO CUMPIÁN RODRÍGUEZ  
PEDRO JESÚS SÁNCHEZ BANDERA  
FERNANDO MARTIN GARCIA  
SONIA LÓPEZ CHAMIZO.ROCIO DÍAZ GARCIA.

La intervención en este inmueble nos han permitido documentar unas estructuras definidas por uno de los más prestigiosos arquitectos decimonónicos, D. Joaquín de Rucoba, como de unos baños árabes, que han perdurado hasta nuestros días.

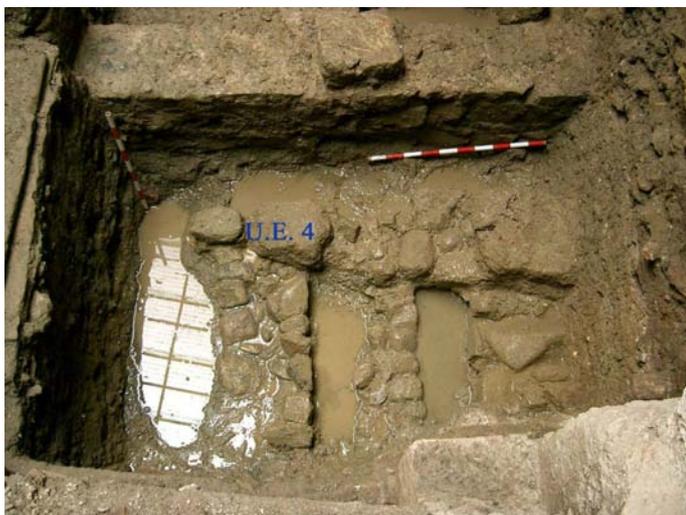
Correspondiente a esta fase se han detectado una serie de muros de mampostería y barro (U.E. 4), tres de ellos en disposición paralela entre si, y perpendiculares a un cuarto. Su potencia máxima es de 0'80 metros, teniendo la cota media de arrasamiento a los 1'81 m.s.n.m. Su base apoya en las arenas documentadas para la fase V.

Colmatando estas estructuras se ha documentado un depósito de material terrígeno de coloración marrón clara, y textura plástica, denominado como U.E. 4.1. La ausencia de restos de cultura material asociados no nos permite establecer una adscripción cronológica precisa.

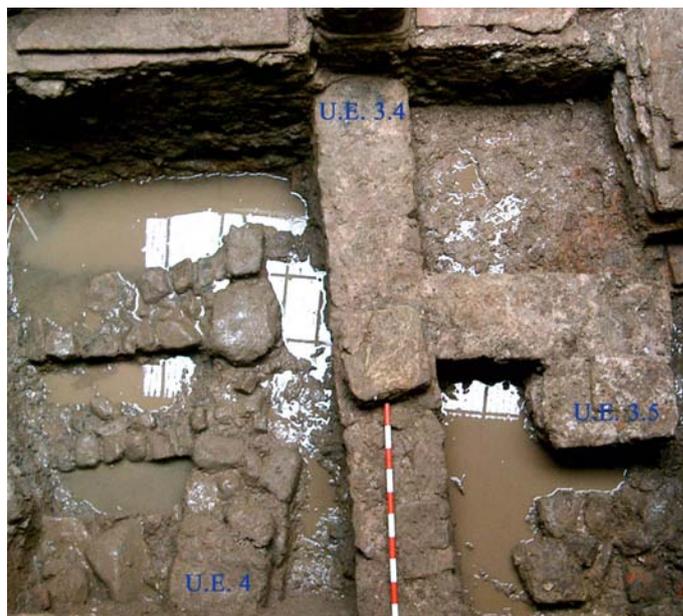
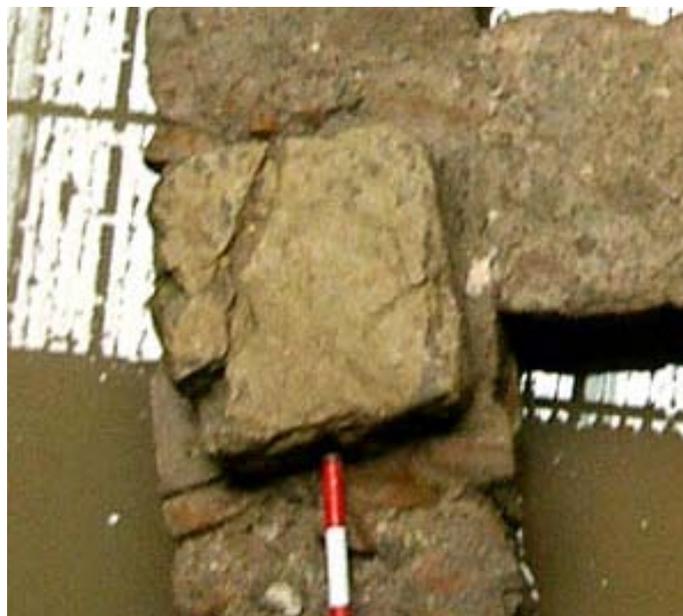
En este sentido detectamos, por un lado, una serie de estructuras con características edilicias diferentes, formadas a base de piedras y ladrillos trabados con mortero de cal y arena (U.E. 3.4 y U.E. 3.5 –

En la intersección de dos de estos muros se aprecia el pilar de base de una columna, aunque aparentemente desplazado.

La presencia de un tercer muro (U.E. 3.6) adosado a los anteriores y hecho de ladrillos, se ha visto distorsionada por la presencia de potentes intrusiones contemporáneas que han incidido directamente sobre su estructura, siendo causa de su deficiente conservación.

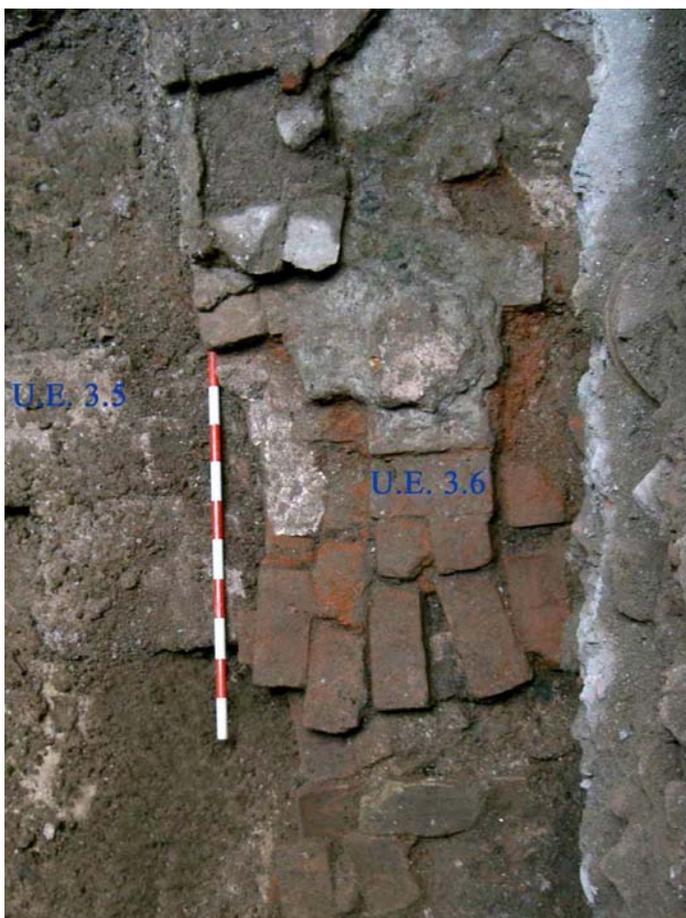
Arrasados los muros de la etapa anterior, este edificio organiza, hasta donde hemos podido ver, la nueva distribución mediante dos potentes muros de calicanto (U.E. 2), en el que se emplea un mortero de cal y arena, de gran consistencia. Poseen una potencia máxima conservada de 1'81 metros de altura y 0'66 metros de grosor.

Inserto en la estructura de esta U.E.2, en el tramo que se desarrolla en sentido N-O/S-E observamos un espacio, en el que la fábrica es distinta. A diferencia de lo anteriormente dicho, aquí podemos ver una continuación del muro, a base de hiladas de ladrillo, cuya posible funcionalidad no está determinada, bien sea esta una reparación del paramento original, bien sea una característica propia de esta técnica edilicia que distribuye de forma regular estas cadenas de ladrillos a lo largo del paramento. Aunque esto último no ha podido confirmarse durante el proceso de excavación.

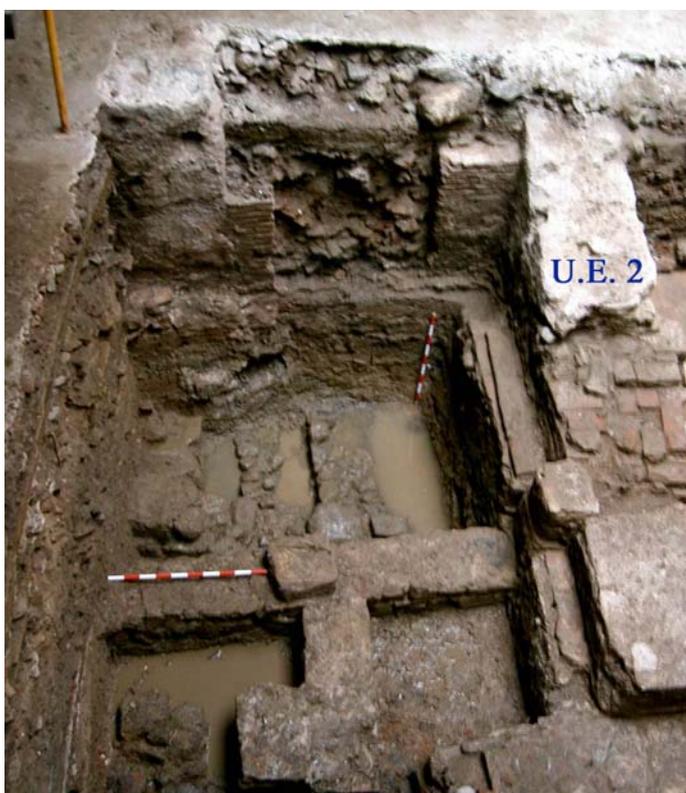
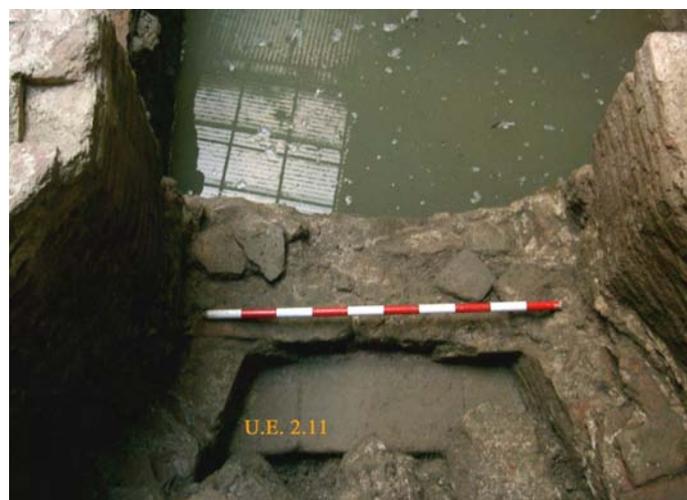
A continuación el ámbito estructural II.2, situado al N-O del anterior se encuentra enmarcado por dos muros que hacen esquina (U.E. 2.1 y U.E. 2.2), cuya factura de poca calidad es a base de ladrillos y piedras sobre losas de cerámica, y los cuales aparecen muy arrasados a causa de las afecciones datadas de época moderna.

Ambos sectores aparecer comunicados por un vano de 1'11 por 0'50 metros cuyas jambas se hicieron en ladrillos. Entre ellas se extiende un muro (U.E. 2.9) que a modo de escalón separa las dos estancias. Este se encuentra arrasado a una cota de 2'90 m.s.n.m., aunque su potencia original se estima fuera de 0'32 metros, si nos atenemos a las huellas que se conservan en las propias jambas.

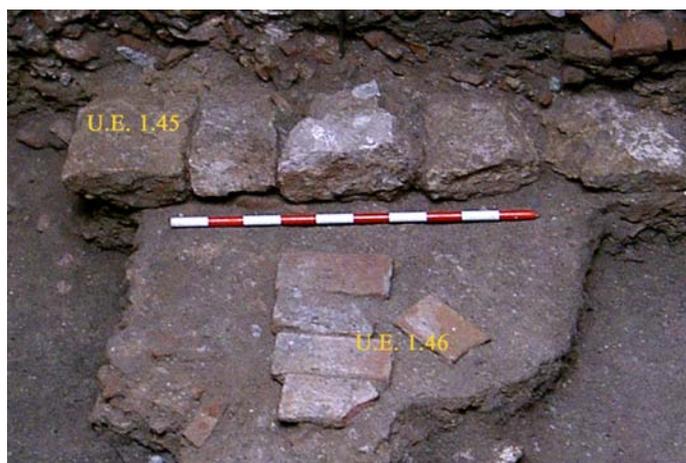
Sobre este depósito localizamos un estrato de arcilla de coloración marrón clara (U.E. 1.44), sobre el que se alcanzan los restos de un muro (U.E. 1.45), cuya estructura conservada consiste en la alineación de sillares toscamente labrados, arrasados a una cota media de 3'60 m.s.n.m.

Asociado a esta estructura, se detecta los restos de un leve pavimento de losas (U.E. 1.46), de escasa extensión conservada. Ambas estructuras se sitúan sobre una cota base de 3'44 m.s.n.m.

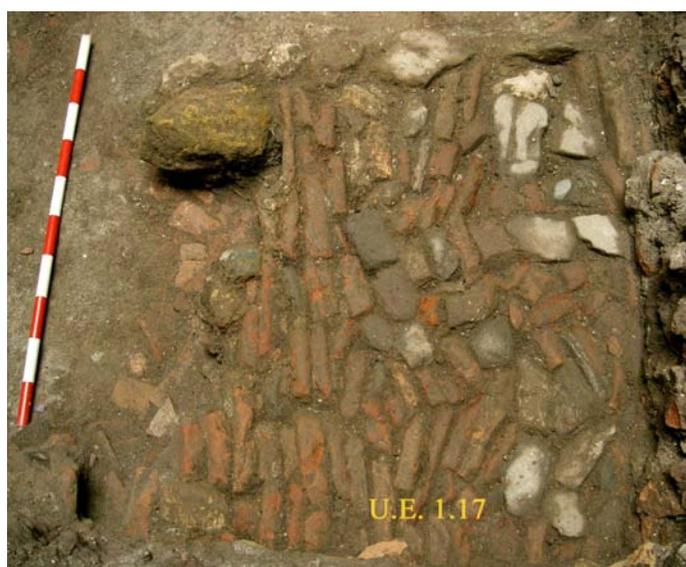
Perteneciente a esta última fase, pero sin relación directa con la superposición de encachados de mortero antes mencionados, se localiza en la esquina sur del sondeo un pavimento a base de cantos y ladrillos verticales (U.E. 1.17 -), que aparece adosado a la U.E. 2 en el punto en que esta aún permanece emergida.

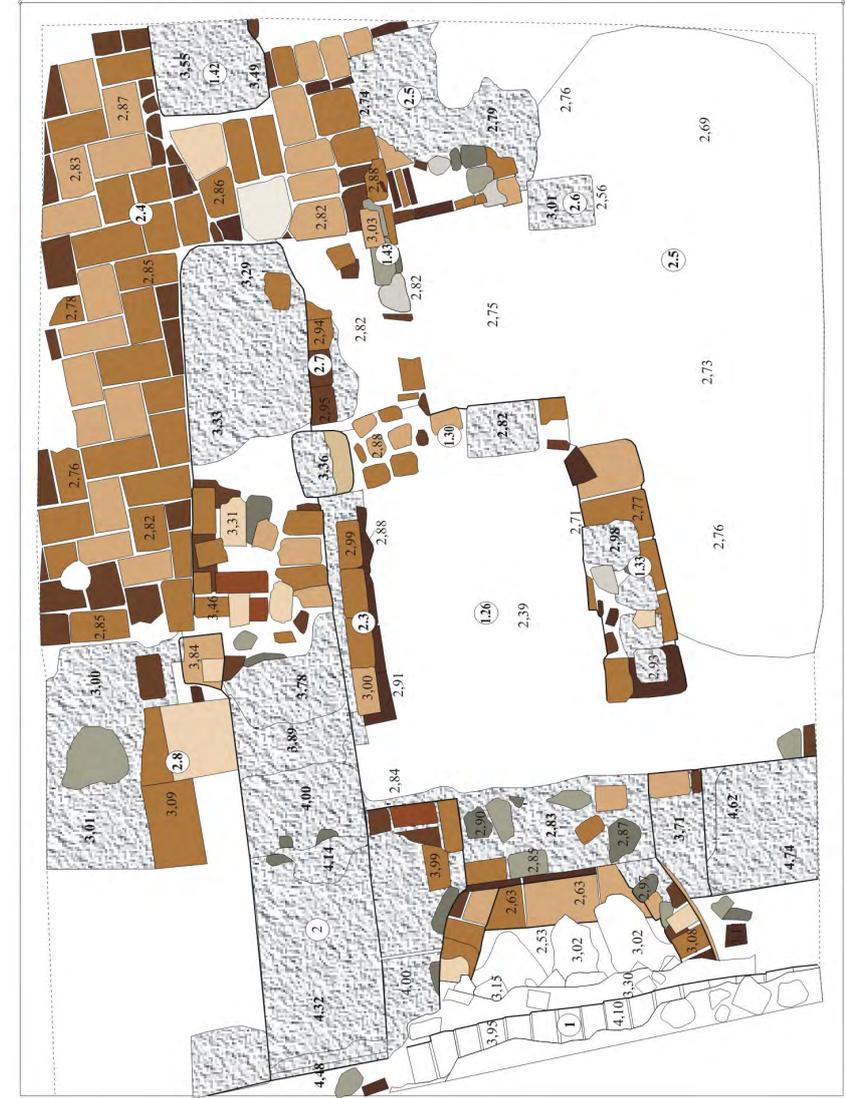
TÍTULO: PLANTA FASE II

A partir de dicho habitáculo, se han documentado parcialmente hasta cinco espacios claramente diferenciados.

Denominado como ámbito estructural II.1, consiste en un espacio de planta circular, revestido de ladrillos y al que se accede por medio de un escalón hecho de losas de cerámica (U.E. 2.11).

Situado al N/N-E del anterior podemos ver el ámbito estructural II.3 caracterizado por conservar el enchachado de mortero de cal muy disgregado (U.E. 2.5 - directamente apoyado sobre la U.E. 3), que sirve como preparación para la pavimentación.

El ámbito estructural II.4 se encuentra localizado al S-O del anterior, comunicado con este mediante un vano que posee unas dimensiones de 0'78 x 0'64 metros, conservando en una de sus esquinas el gozne de la puerta, y las sucesivas reparaciones de este. El muro U.E. 2 delimitada esta estancia cuyas dimensiones totales no alcanzamos a localizarlas en el sondeo planteado. Se conserva un nivel de piso (U.E. 2.4) a base de losas de cerámica y de piedra en un considerable estado de conservación, salvo por un leve retazo que ha cedido, y se encuentra hundido.

Finalmente, habría que distinguir el ámbito estructural II.5, al S-E del anterior. Este sector queda distinguido por un pavimento de diferente factura al ya mencionado (U.E. 2.8), con losas de cerámica de mayores dimensiones y una clara línea divisoria que lo diferencia del precedente).
