ANUARIO
ARQUEOLÓGICO
DE ANDALUCÍA
2004.1

CONTROL DE MOVIMIENTO DE TIERRAS EN CALLE ALTA, 44. MÁLAGA

PEDRO SÁNCHEZ BANDERA
ALBERTO CUMPIÁN RODRÍGUEZ
SONIA LÓPEZ CHAMIZO
ROCÍO DÍAZ GARCÍA
FERNANDO MARTÍN GARCÍA

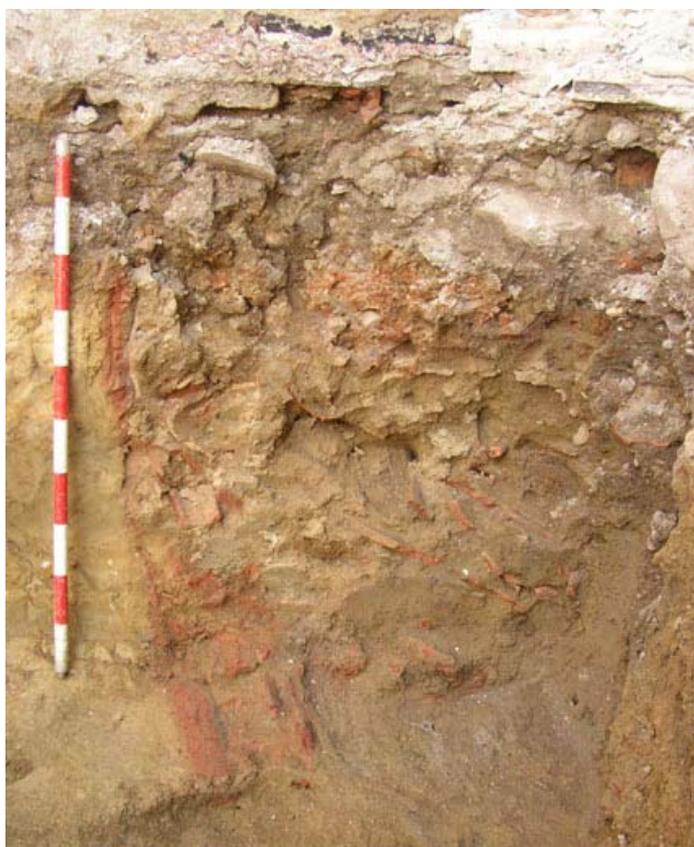
Figura 2. Horno 1.

- *Horno 1.* Se localiza en el ángulo nordeste del solar, habiendo resultado destruido por una fosa rellena de un material de textura terrosa y color marrón grisáceo.

Básicamente, su estructura consiste en una simple fosa excavada en la base geológica, con revestimiento de adobe muy enrojecido por efecto de la rubefacción. Su interior estaba cegado por un relleno de textura terrosa y color marrón, asociado a un buen número de restos de tejas, ladrillos...

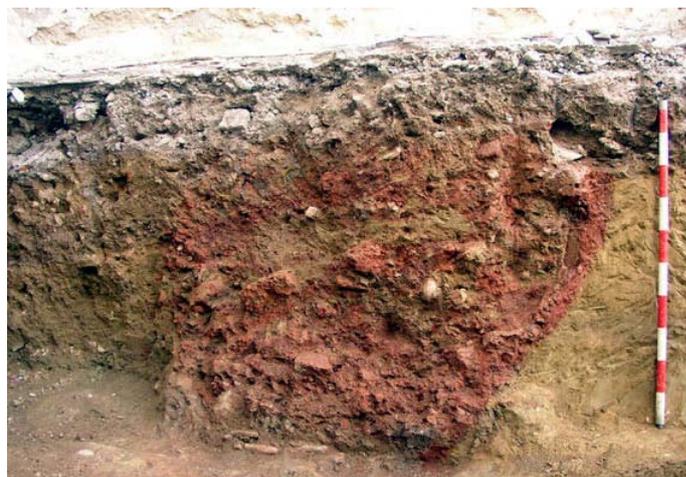
- Horno 2. Se localiza al sur del anterior, resultando prácticamente arrasado por la fosa antes mencionada y un testar que se remonta a los primeros momentos de la conquista cristiana.

Hasta donde se conserva, se aprecia una estructura excavada en la base geológica, de sección semicircular y tendencia ligeramente divergente en los extremos. Sus paredes estuvieron revestidas de adobe y ladrillos que presentan el característico color rojo intenso de los elementos sometidos a altas temperaturas.

Figura 3. Horno 2 bajo la medianería este del solar.

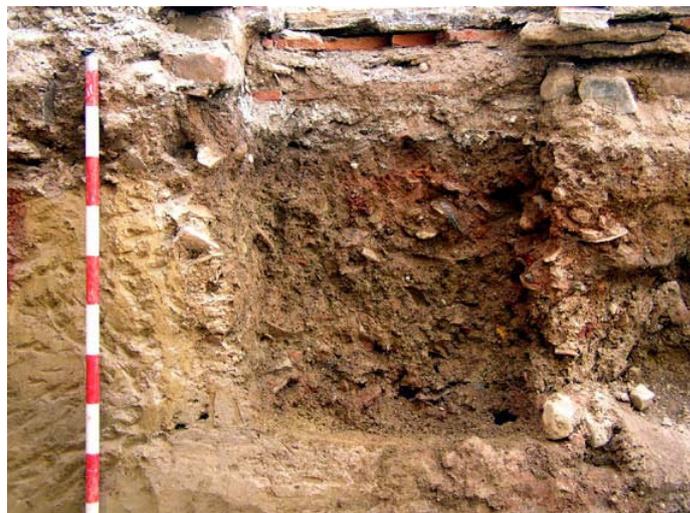
- Testar 2. Se localiza entre los hornos 2 y 3, bajo la medianería este del inmueble. En el curso de los trabajos se ha documentado una fosa de sección ovalada, excavada en la base geológica y rellena de un material terrígeno de color marrón.

Figura 6. Testar 2. Al igual que el resto de elementos localizados junto al muro medianero este, el Testar 2 resultó arrasado en el curso de la construcción del edificio demolido.

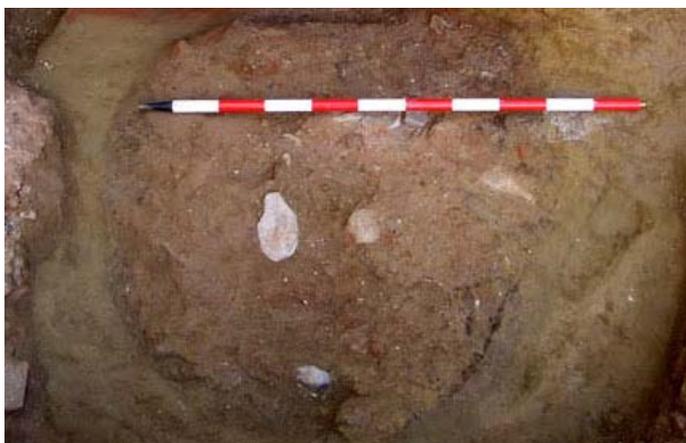
- *Testar 3*. Se localiza al oeste del horno 2, cuya estructura resultó destruida en parte.

Al igual que en el caso del testar 1, resultó arrasado por afecciones contemporáneas, documentándose una fosa ovalada inserta en los niveles geológicos, rellena de material terrígeno de color predominantemente granate y asociada a restos de cultura material que remiten al periodo que sigue a la conquista de la ciudad por los Reyes Católicos.

Figura 7. Perspectiva del Testar 3, una vez definido en planta.
