INFORME FINAL DE ACTUACIÓN ARQUEOLÓGICA PREVENTIVA. C/ CARRETERÍA 80. MÁLAGA MANZANA 31535

Resumen: El presente informe de Intervención Arqueológica Preventiva para diagnóstico del subsuelo llevado a cabo en calle Carretería nº 80, ha permitido localizar un resto de lienzo de muro que por su situación y característica constructiva respecto a la documentada en los números 62-64 como paralelo más cercano, formaría parte de la barbacana musulmana.

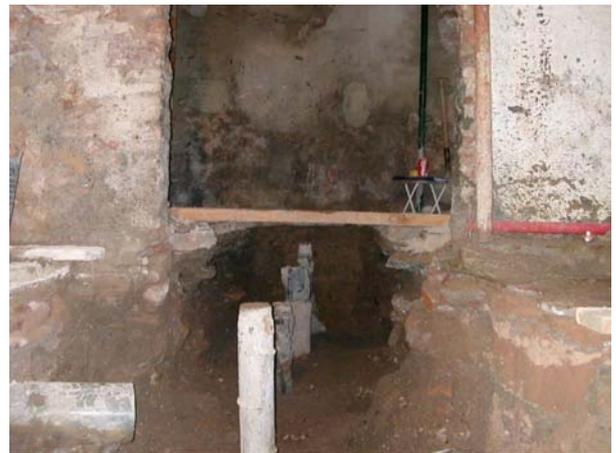
Zanja A

Las zanjas A y C han sido realizadas con metodología mecánica para levantamiento de solerías y manual para extracción de las tierras.

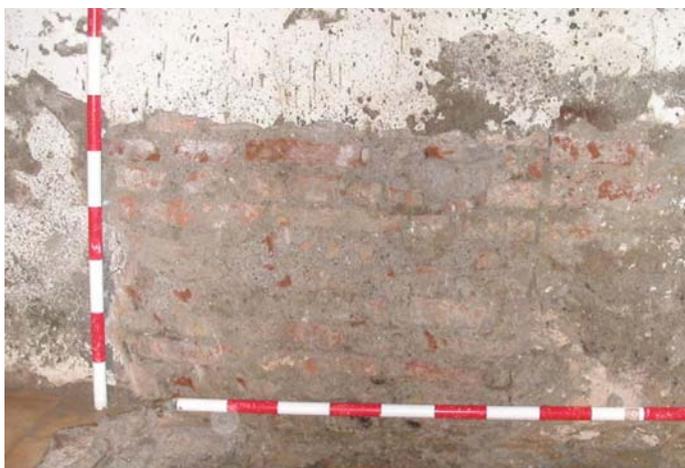
Lámina IV.

Ahora bien la zanja A conserva en el lado menor y bajo el muro medianero occidental parte de un lienzo de muro seccionado, realizado en fábrica de tapial de 0,70 m. de potencia en cuyo últimos 0,10 m. de profundidad se extiende de forma irregular hacia el interior del corte entre 0,40 m. de longitud máxima y 0,10m de mínima.

Composición: restos de un muro seccionado (lám. V) de fábrica de tapial (*tabiya*) (2) de hormigón de cal de grano fino, cuya matriz está formada por una mezcla de mortero calizo, arena, grava y proporciones pequeñas de pequeños bolos y fragmentos cerámicos y, de forma singular algún que otro resto de madera carbonizada.
