INFORME DE INTERVENCIÓN ARQUEOLÓGICA PREVENTIVA C/ COBERTIZO DEL CONDE N° 31. MÁLAGA. MANZANA 35554

Resumen: Este informe presenta los resultados de una Intervención Arqueológica Preventiva para diagnóstico del subsuelo en el interior de un edificio del siglo XIX a rehabilitar. La información recogida nos acerca al proceso urbanizador de viviendas en el sector que nos ocupa. Se trata del sistema de saneamiento y de varios pavimentos de barro pertenecientes al menos a dos habitaciones construidas con anterioridad al edificio existente.

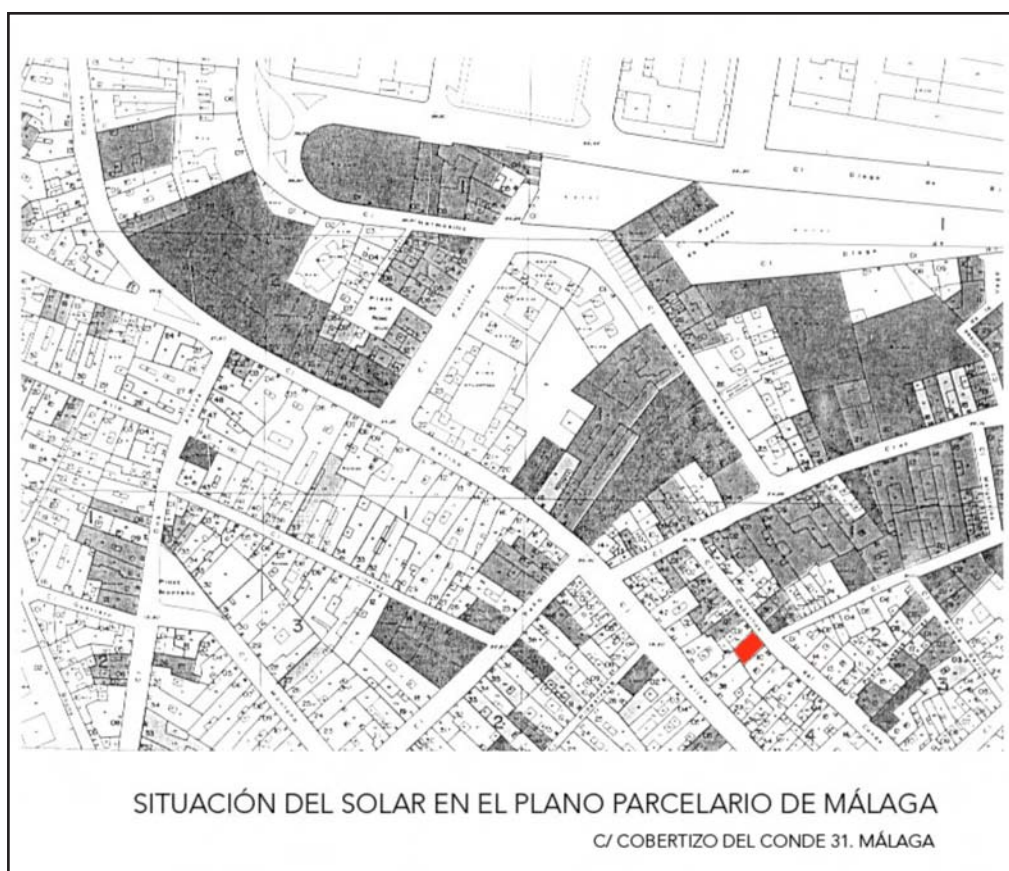
Figura 1.

El edificio (fig.1) de planta rectangular, forma parte de la manzana delimitada por las calles Cobertizo del Conde al norte, Laguni-llas al este, Cruz Verde al oeste y Frailes al sur.

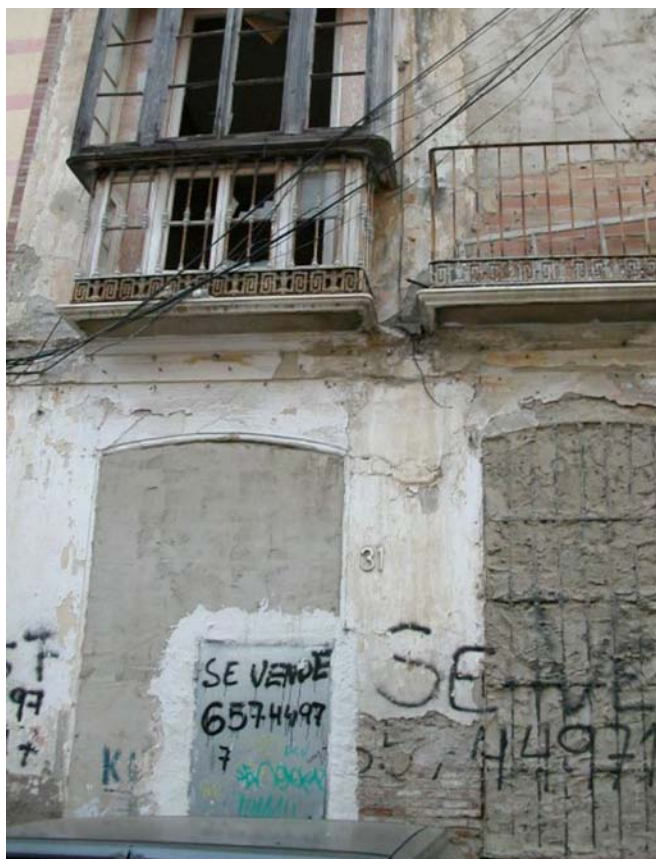
La Intervención Arqueológica viene motivada por la existencia de un proyecto arquitectónico de rehabilitación del inmueble (lám.I) en el que se contempla la excavación del subsuelo para cimentación

Lámina I. Puerta de entrada del edificio.

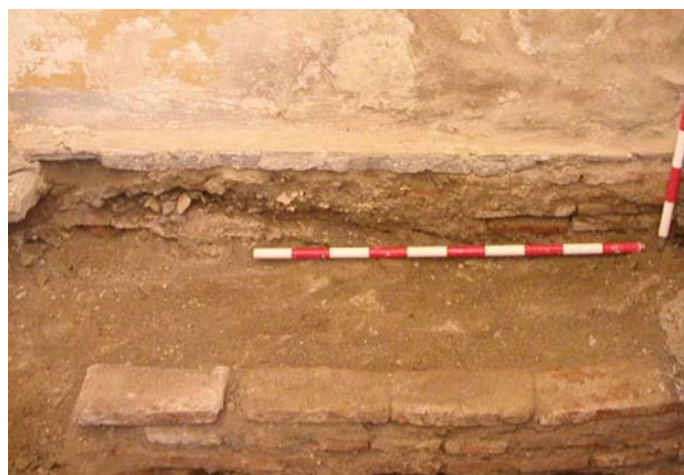
Lámina II

Para los sondeos 1 y 2 se ha ejecutado un rebaje de 0,40 m. en toda la superficie (Lám. II) a partir de los cuales se ha aperturado una zanja de 1,30 x 0,40 m. en el primero y otra de 2,50 x 0,70 m. para el segundo; alcanzando en ambos una profundidad de 1 m.

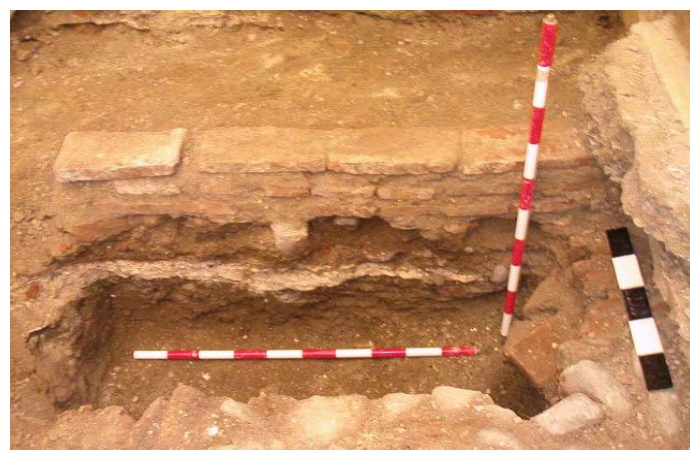
Lámina III. Detalle de perfil de sondeo 1

Descripción de la secuencia estratigráfica (Lám. III, Fig.5)
