ANUARIO
ARQUEOLÓGICO
DE ANDALUCÍA
2004.1

CONTROL DE MOVIMIENTO DE TIERRAS EN C/ ANCHA DEL CARMEN NÚM. 27-29. (MÁLAGA)

ANTONIO MORILLO LOZANO
SONIA LÓPEZ CHAMIZO
ALBERTO CUMPIÁN RODRÍGUEZ
PEDRO SÁNCHEZ BANDERA

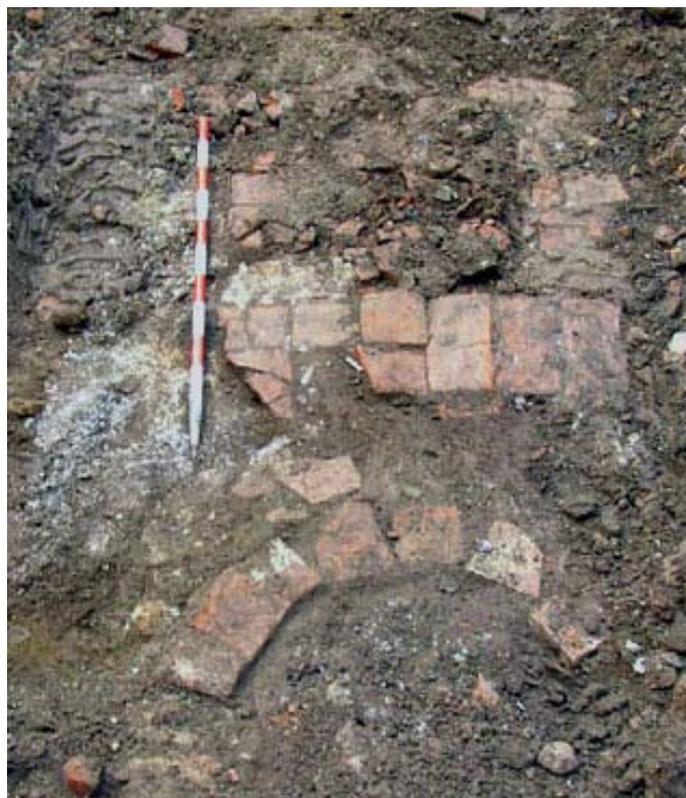
U.e. 2. Retazo de un posible pavimento de mortero de cal, construido directamente sobre las arenas. Las dificultades a la hora de aportar una interpretación precisa de este elemento se derivan de su escaso desarrollo en planta, menos de un metro cuadrado. La interfase superior de la u.e. 2 se sitúa a una profundidad relativa aproximada de $-1,22$ m.

Figura 1. Detalle de la u.e. 2.

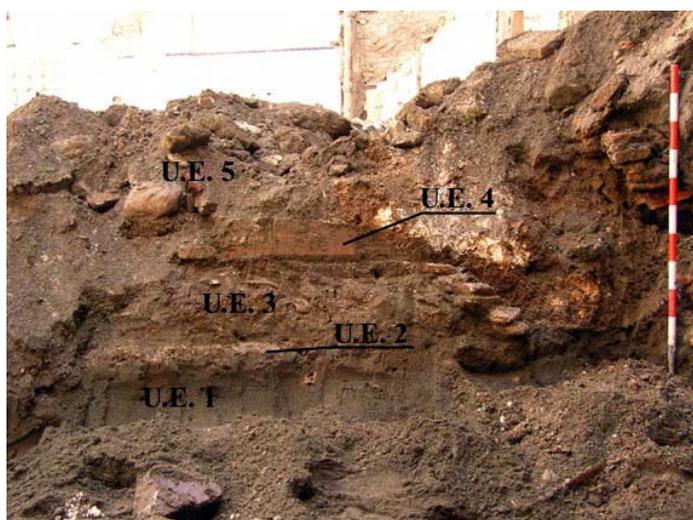
Por lo que respecta a dichos rellenos, se han documentado materiales con características diferenciadas. En este sentido se han podido diferenciar la siguiente secuencia estratigráfica:

Unidad estratigráfica (u.e.) 1. Depósito de arena de color gris no asociada a indicio antrópico alguno. La u.e. 1 alcanza una profundidad relativa aproximada de $-1,25$ m.

U.e. 3. Depósito de textura terrosa y color marrón, asociado a indicadores cronológicos que remiten a los siglos XV – XVI. Dentro de la secuencia estratigráfica se sitúa sobre la u.e. 2. La u.e. 3 se localiza a una profundidad media aproximada de $-0,95$ m.

U.e. 4. Retazo de un suelo de losetas de barro, cuya extensión apenas superaba el metro cuadrado. Se localiza entre las uu.ee. 3 y 5.

U.e. 5. Relleno de base de los suelos contemporáneos. Se trata de un depósito de características indefinidas en el que predominan los tonos oscuros. El contacto entre las uu.ee. 4 y 5 se produce en torno a $-0,80$ m de profundidad.

Figura 2. Detalle de la secuencia estratigráfica en el talud de la obra.
