ANUARIO
ARQUEOLÓGICO
DE ANDALUCÍA
2004.1

AVANCE DE RESULTADOS DE LA ACTIVIDAD ARQUEOLÓGICA PREVENTIVA EN “LOS CASTILLEJOS DE ALCORRÍN” (MANILVA, MÁLAGA). 2004

JOSÉ SUÁREZ PADILLA
SALVADOR BRAVO JIMÉNEZ
JOSÉ MARÍA TOMASSETTI GUERRA
LUÍS EFRÉN FERNÁNDEZ RODRÍGUEZ
ANTONIA MARÍA MARTÍN ESCARCENA

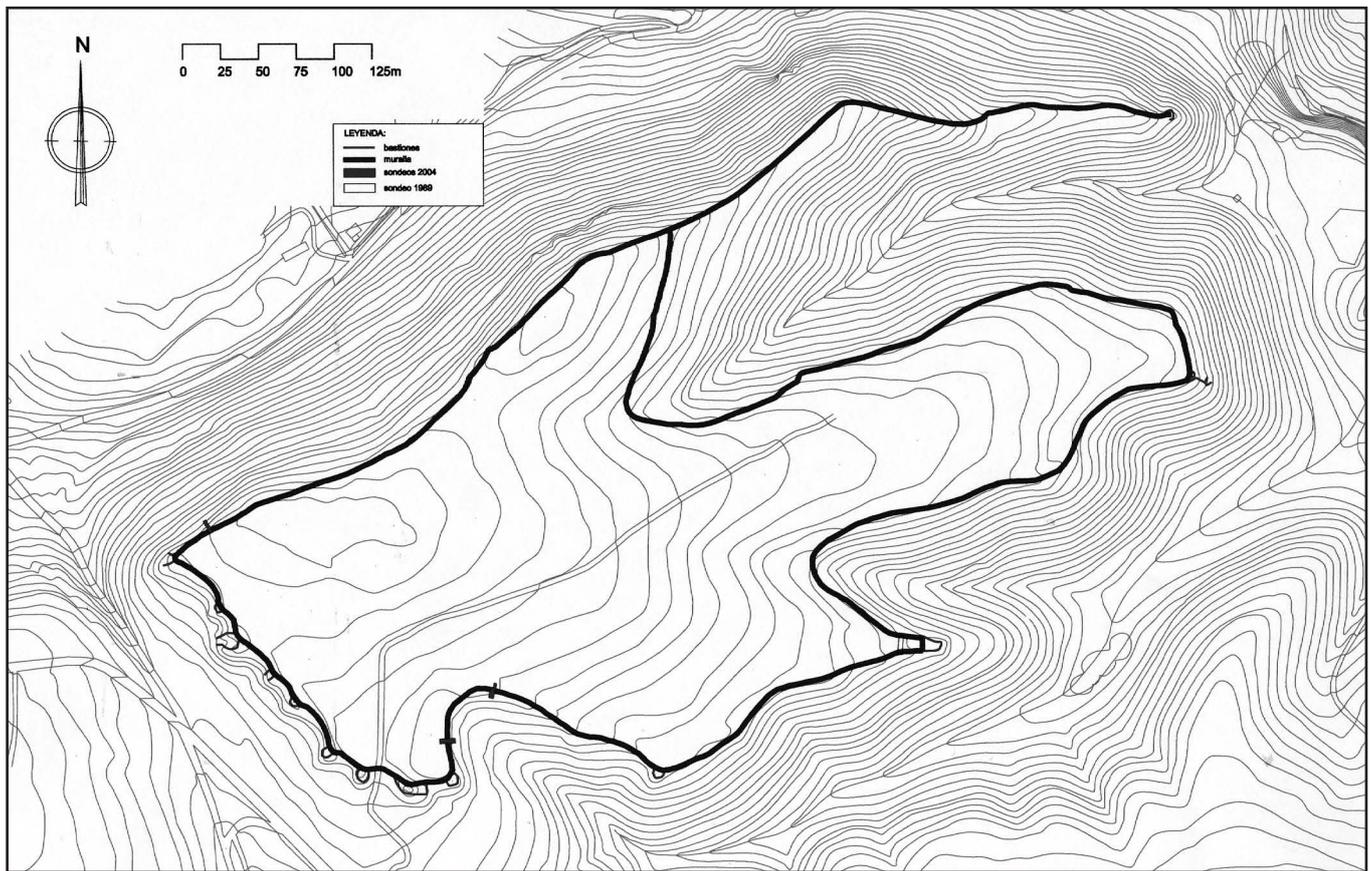
Figura 2. Restitución del trazado de la muralla. Castillejos de Alcorrín, Manilva. 2004.

Como consecuencia de este trabajo, se ha podido documentar en algunos casos y restituir en otros, casi todo el recorrido del lienzo en cada uno de los frentes de la muralla, suponiendo un total de 2.380 m lineales de recinto, que delimitan un espacio interior de 11'27 Has., que describiremos a continuación.

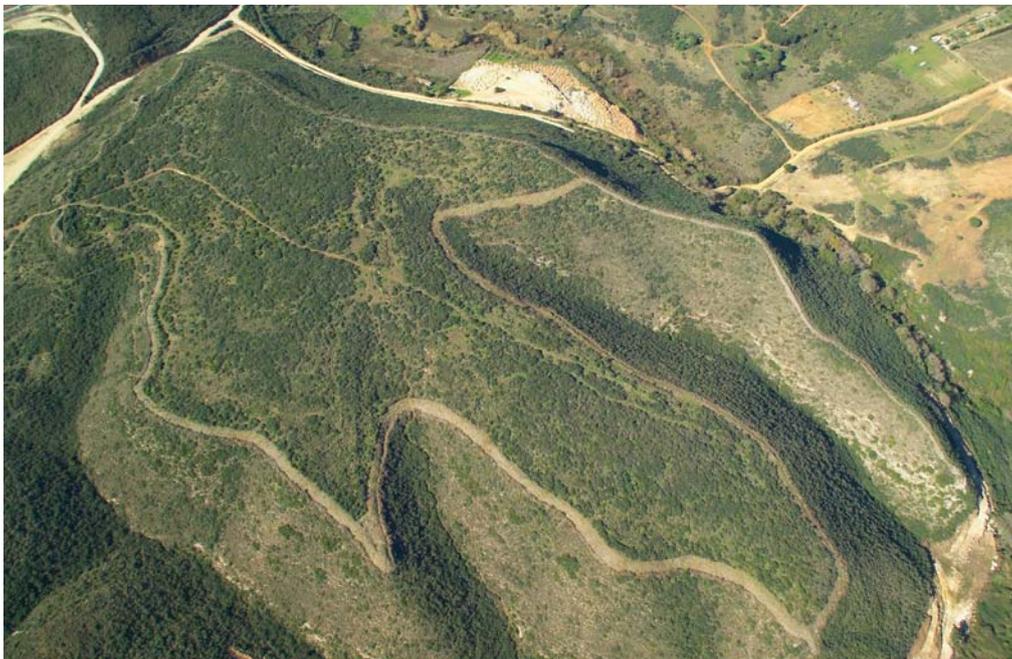
Lámina II. Vista aérea cenital del yacimiento. Castillejos de Alcorrín, Manilva. 2004.

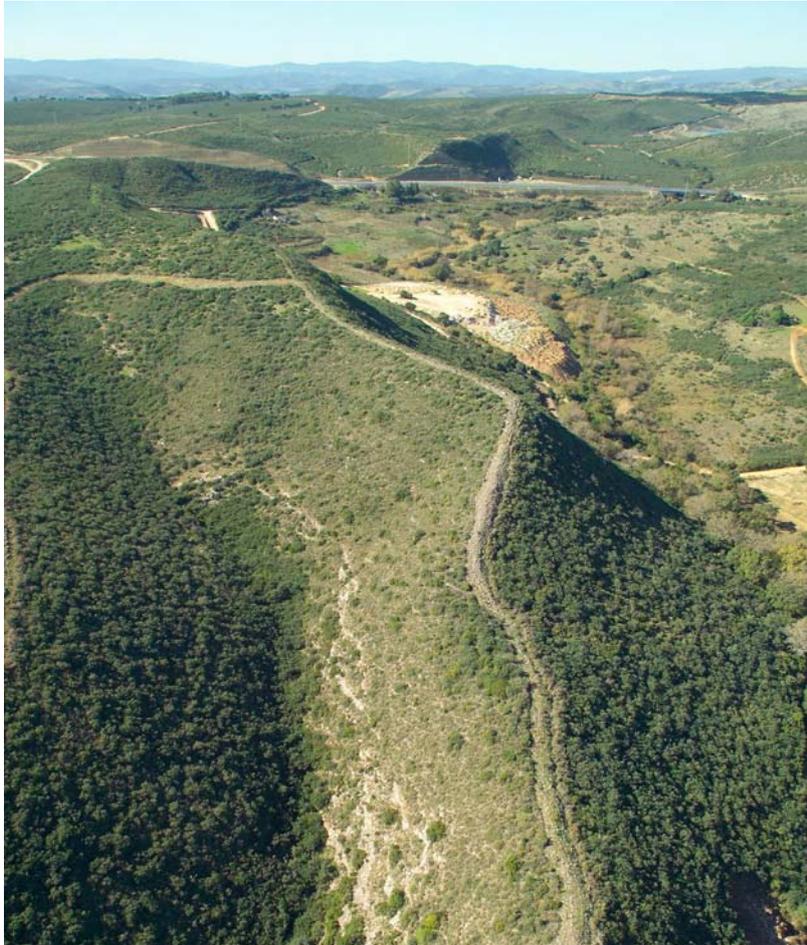
Lámina III. Vista aérea del lienzo del frente norte, en su prolongación hacia el río. Castillejos de Alcorrín, Manilva. 2004.

Prolongando este lienzo en dirección Oeste, se desarrolló un muro de cerca de dos metros de ancho, que avanza por la dorsal del estrecho espolón que se dirige al río.

Esta fábrica, que se separa del recinto, sólo pudo servir como paso de ronda, ya que se dirige a lo que pudo ser un gran bastión circular

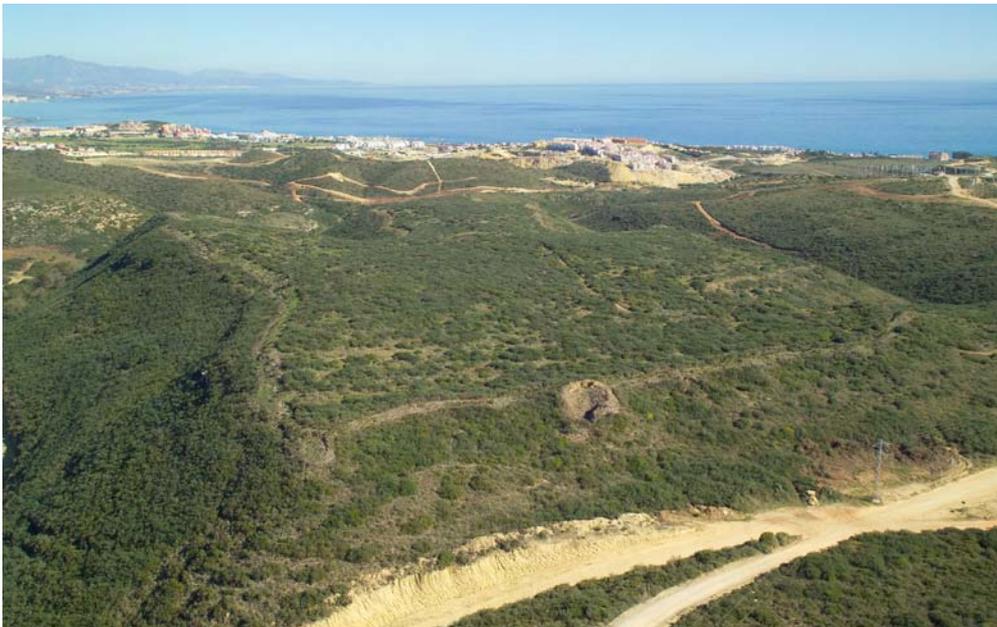
Lámina IV. Vista aérea del frente oeste. Castillejos de Alcorrín, Manilva. 2004.

Se pueden distinguir hasta nueve grandes acúmulos de piedras, que interpretamos podrían corresponder al derrumbe de una serie de grandes bastiones de tendencia globular o hemisférica, a tenor especialmente de la documentación arqueológica de una de estas estructuras en el frente oriental del recinto, como acabamos de ver. La diferencia de altura de estos auténticos promontorios con la cota base de la muralla (que hemos podido constatar en los sondeos realizados en esta campaña en el cercano frente Sur, como veremos a continuación) podría permitir plantear la existencia conservada de tramos de muralla con sus refuerzos, de al menos 2 m de alzado.

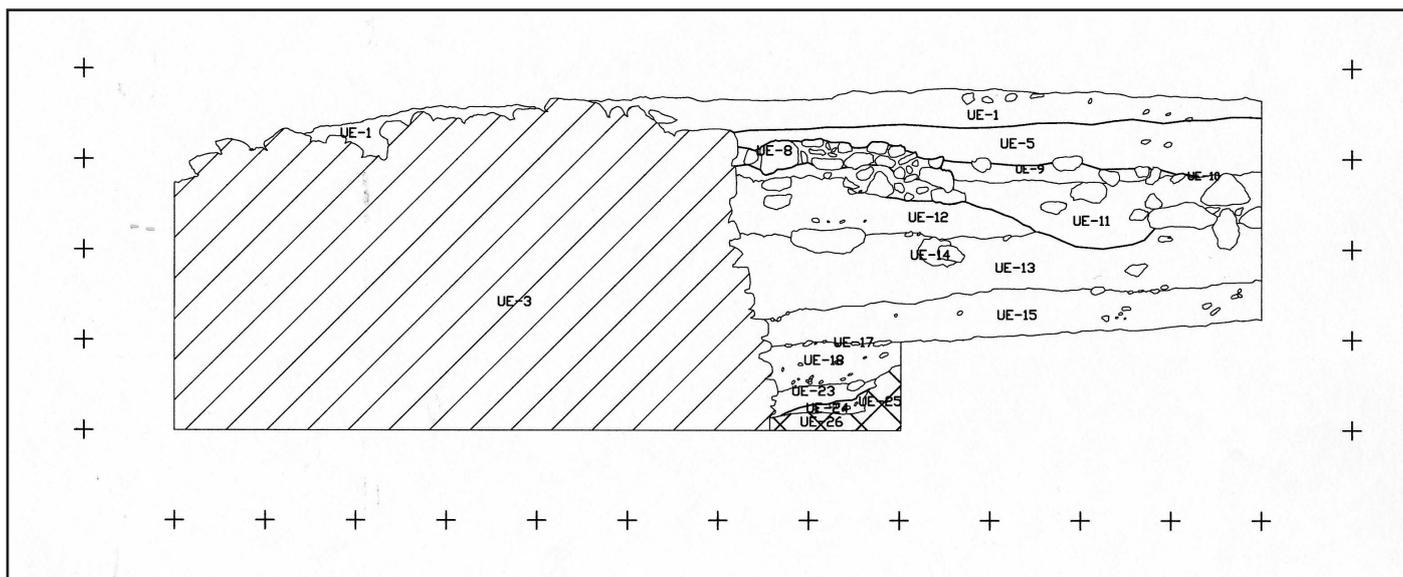
Figura 4. Sondeo 1: perfil oeste, tramo norte. Interior de la muralla. Castillejos de Alcorrín, Manilva. 2004.

La estratigrafía al interior de la muralla es más completa. En U.E. 25/26 (nivel natural de base) se excava una pequeña fosa probablemente destinada a asentar la primera hilada de apoyo de la estructura, que presenta dos niveles de relleno, uno primero, arenoso y tonalidad parduzca (U.E. 24), y un segundo depósito, con color marrón rojizo y algo más compacto (U.E. 23).

Sobre ella se localiza un estrato que presenta un sedimento arcilloso, de tonalidad anaranjada, bastante homogéneo y que apoya directamente contra la muralla con una disposición bastante horizontal, localizándose algo de cerámica a techo de la misma. Sobre U.E. 18 se forma U.E. 17, suelo o interfaz configurado sobre el estrato precedente, y donde se observan pequeños restos cerámicos y de fauna de consumo. La disposición horizontal y una matriz muy semejante es la tónica estratigráfica observada en las siguientes unidades que encontramos inmediatamente superpuestas: U.U. E.E. 15 y 13, apoyando todas contra el paramento.

Contra las hiladas de base de esta estructura se van formando estratos de naturaleza muy semejante, las U.U. E.E. 18, 17, 15, 13 y 12, donde el material arqueológico suele localizarse en las interfaces superficiales de las mismas. Se evidencia una superposición de estratos de naturaleza semejante, lo que se podría explicar por la circunstancia de que se trate de suelos asociados al proceso constructivo del gran paramento, de modo que cada uno se pueda vincular al levantamiento de una o dos hiladas de la estructura, compensando de este modo la pendiente natural que debió existir, en un principio, al interior del recinto en el momento de la construcción, lo que acabaría proporcionando la regularización del suelo intramuros con el punto más alto de la topografía original intramuros.

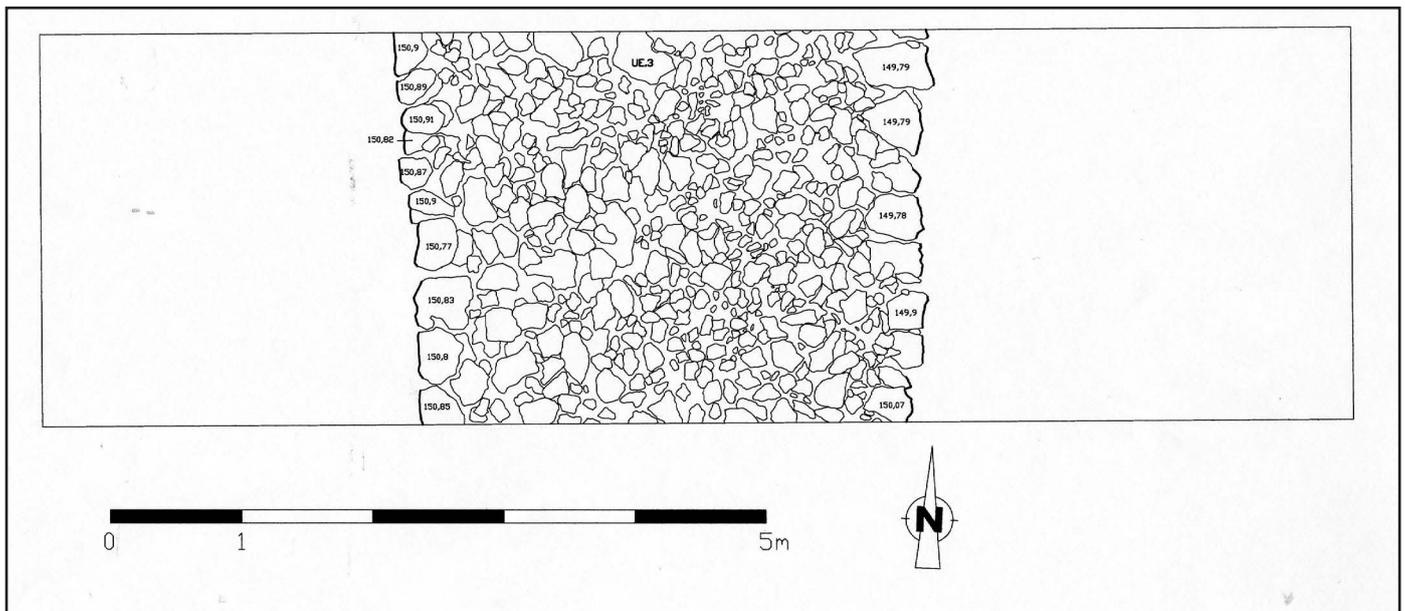
Figura 3. Sondeo 1: planta de la UE-3 (muralla). Castillejos de Alcorrín, Manilva. 2004.

Se trata de una estructura con anchura de 4,30 m y una potencia conservada de 1,68 m, con 11 hiladas de piedras al interior y 3 al exterior, consecuencia probablemente de la erosión sufrida como consecuencia de ubicarse la estructura a media ladera. Su construcción se realiza a bases de dos líneas de careo (exterior e interior) que contienen un macizado a base de piedras de menores dimensiones.

La U.E. 3 se ha construido como una estructura realizada a base de mampuestos ligeramente careados en sus caras exteriores, colocados a hueso, conformando un paramento de dimensiones considerables. La anchura de esta espectacular fábrica tiene 4,30 m, conservándose 1,68 m de altura. El aparejo ha consistido en la disposición de tongadas de mampostería delimitadas en sus caras externas por mampuestos de dimensiones medianas y grandes, al menos en su base.

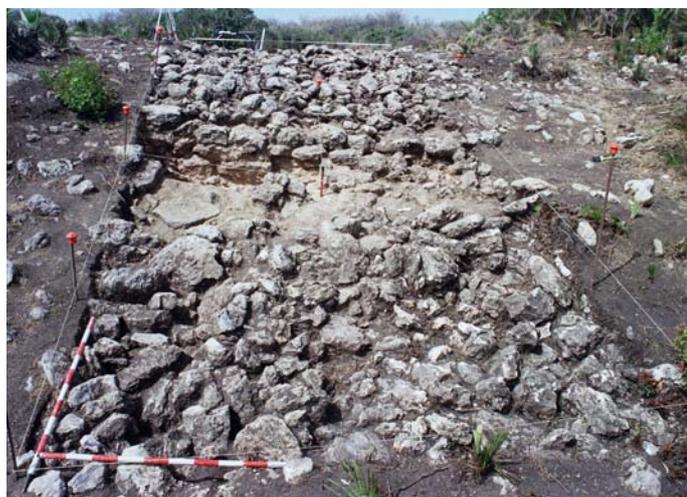
Lámina V. Sondeo 1: derrumbe exterior de la muralla. Castillejos de Alcorrín, Manilva. 2004.

La secuencia estratigráfica al exterior de la muralla queda supeditada a la presencia de las tres hiladas conservadas de muro, contra la cual se forman varias unidades estratigráficas, en concreto un paquete sedimentario bastante uniforme (U.E. 7) y un conglomerado de mampuestos de mediano tamaño (U.E. 21) sobre el que viene depositada una unidad de tierra muy suelta (U.E. 20). Todo queda colmatado por un gran derrumbe de esta gran estructura (U.U. E.E. 19 y 6). Sobre este derrumbe se forma la llamada U.E. 4, similar a U.E. 5 (localizada al interior de la muralla y que colmata toda la estructura). La secuencia acaba con la tierra húmica U.E. 1.

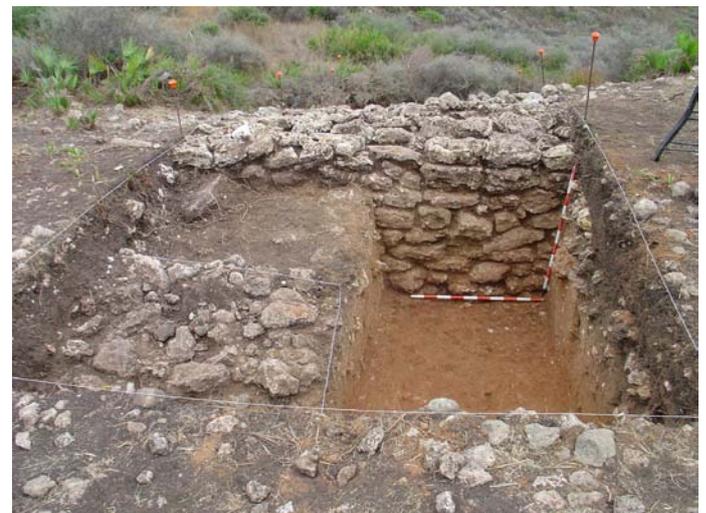
Lámina VI. Sondeo 1: Interior de la muralla. Vista general. Castillejos de Alcorrín, Manilva. 2004.

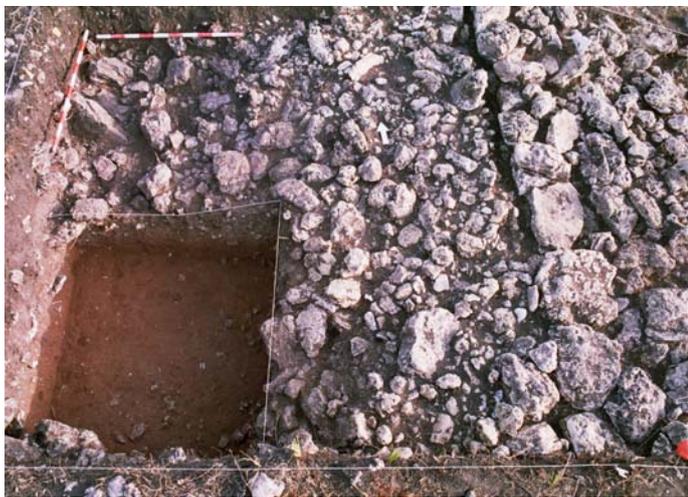
Lámina VII. Sondeo 1: derrumbes U.U. E. E. 8 y 9. Periodo romano. Castillejos de Alcorrín, Manilva. 2004.

Con escasa potencia, este nivel queda colmatado por un nuevo derrumbe (U.U. E.E. 8 y 9), lo que hace pensar que parte de la estructura defensiva protohistórica, ya en ruinas, aún tiene alzado emergente en época romana al menos en este sector.

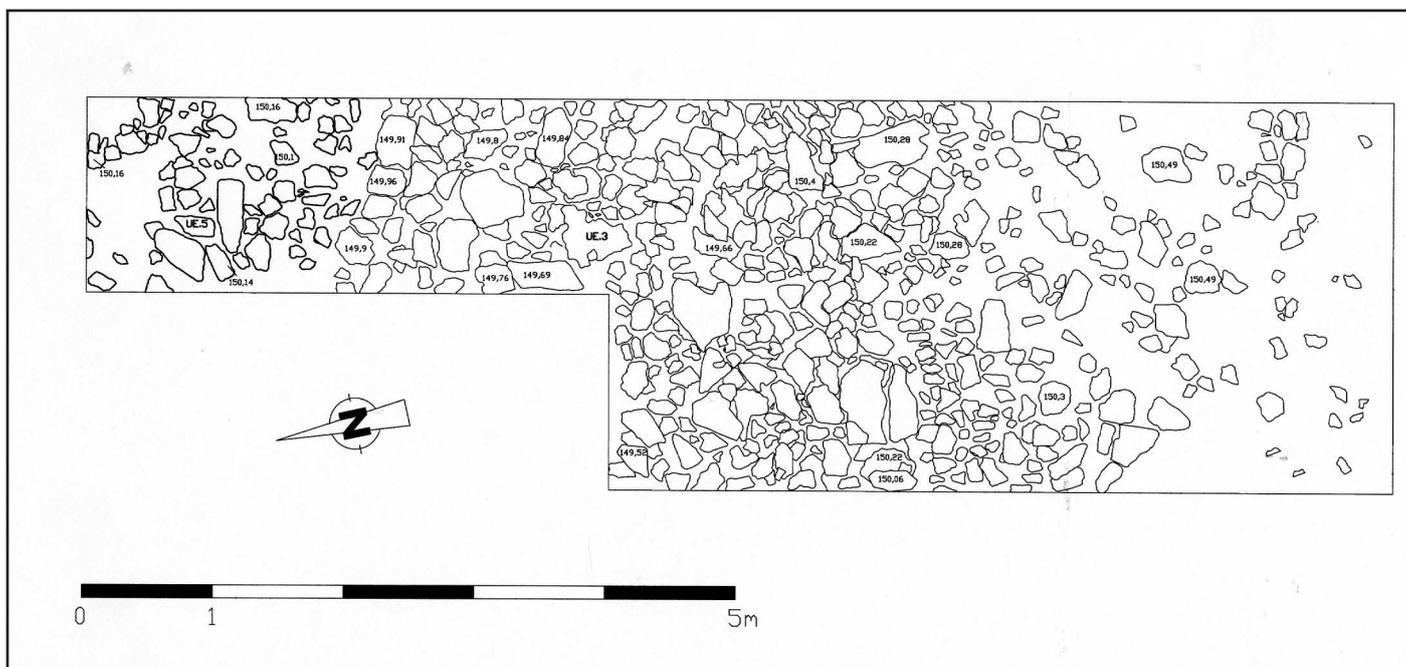
Figura 5. Sondeo 2: Planta general. Castillejos de Alcorrín, Manilva. 2004.

En este mismo sector sur, se llevó a cabo otro sondeo, encaminado a documentar el trazado de la muralla. Se despejó el nivel superficial, y se accedió al derrumbe de la misma, resultando difícil distinguir los careados de sus límites, camuflados con el derrumbe. Al interior de la muralla, se observan niveles semejantes a los del periodo romano tardío detectado en el sondeo 1.

El estado de conservación del paramento de época “orientalizante” parece peor que el detectado en el sondeo 1, por lo que se decidió documentar el nivel de derrumbe superficial y concentrar los esfuerzos de la investigación en el sondeo ya descrito con anterioridad.

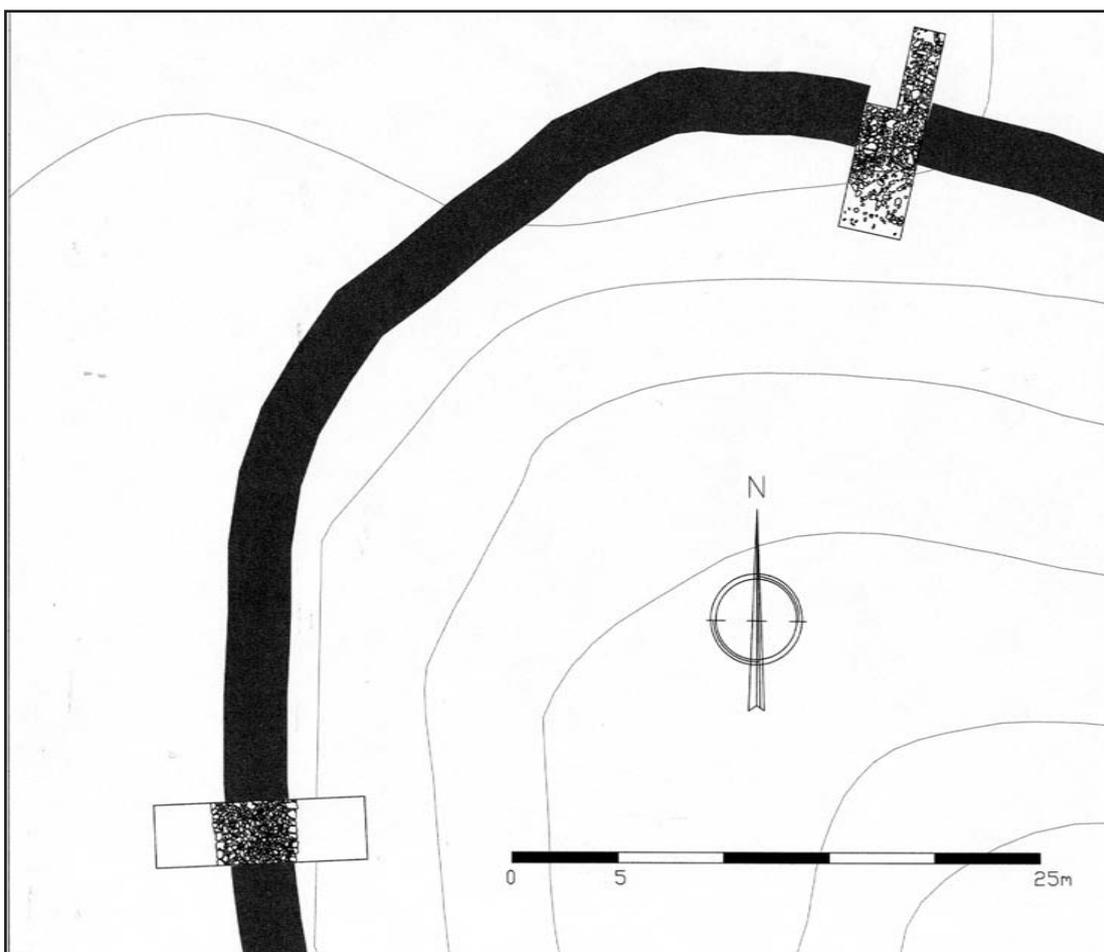
Figura 6. Planta general de los sondeos 1 y 2, insertos en la propuesta de restitución de un tramo del frente sur del recinto. Castillejos de Alcorrín, Manilva. 2004.
