**ANUARIO ARQUEOLÓGICO DE ANDALUCÍA 2004.1**

# CONTROL DE MOVIMIENTO DE TIERRAS EN UN INMUEBLE DE LA URBANIZACIÓN LOS MONTERO, 10 (MARBELLA, MÁLAGA)

ANTONIO MORILLO LOZANO.  
PEDRO SÁNCHEZ BANDERA.  
ALBERTO CUMPIÁN RODRÍGUEZ.  
SONIA LÓPEZ CHAMIZO.

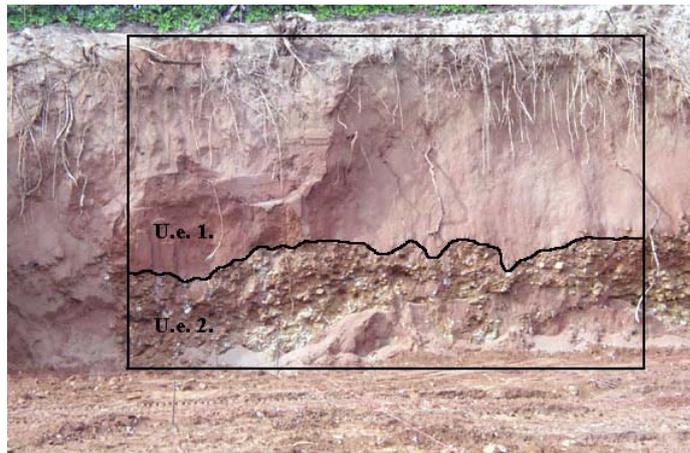
Figura 2. Detalle de la secuencia estratigráfica en uno de los taludes de la obra.

En cualquier caso, dicha estratigrafía comprende dos niveles bien diferenciados:

- Unidad Estratigráfica 1. La forma un potente depósito de arena rojiza de origen, posiblemente eólico. Su presencia es generalizada en toda esta franja litoral, habiendo sido constatada en diferentes intervenciones arqueológicas; en ocasiones, este depósito se asocia a unas formaciones de dunas muy características.
- Unidad Estratigráfica 2. Hace referencia a un lecho sedimentario de origen marino, compuestos de margas y arenas, con concentraciones de bolos de pequeño y mediano tamaño, así como abundantes restos de malacofauna.
