ANUARIO  
ARQUEOLÓGICO  
DE ANDALUCÍA  
2004.1

# EXCAVACIÓN ARQUEOLÓGICA PREVENTIVA EN EL SOLAR N° 3 DE LA PLAZUELA JUAN FACÚNDEZ DE CARMONA (SEVILLA)

JUAN MANUEL ROMÁN RODRÍGUEZ

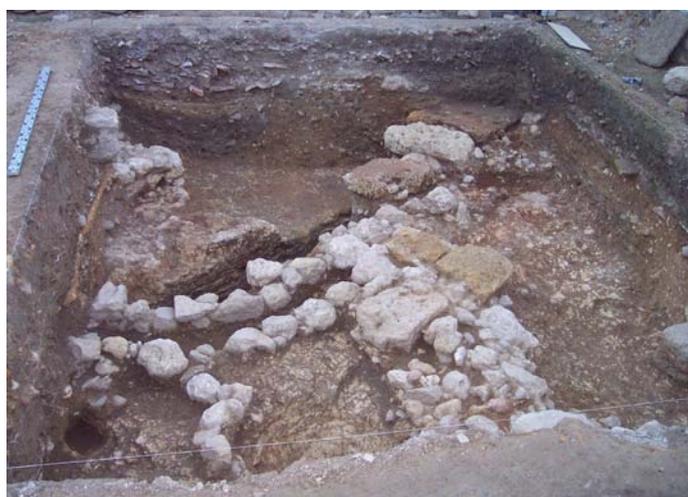
Lámina I. Cuadrícula A, visión general desde el sur.

Al comenzar la Intervención arqueológica se planteó un corte, denominado **cuadrícula A**, que ocupaba buena parte de la zona central del solar. Éste presentaba unas dimensiones de 5x6,20 m, quedando sus lados mayores orientados a 20º. La distancia de los perfiles este y norte a los muros medianeros era de aproximadamente 1,5 m. y de unos 4,5 m. en el lado sur, debido al mal estado

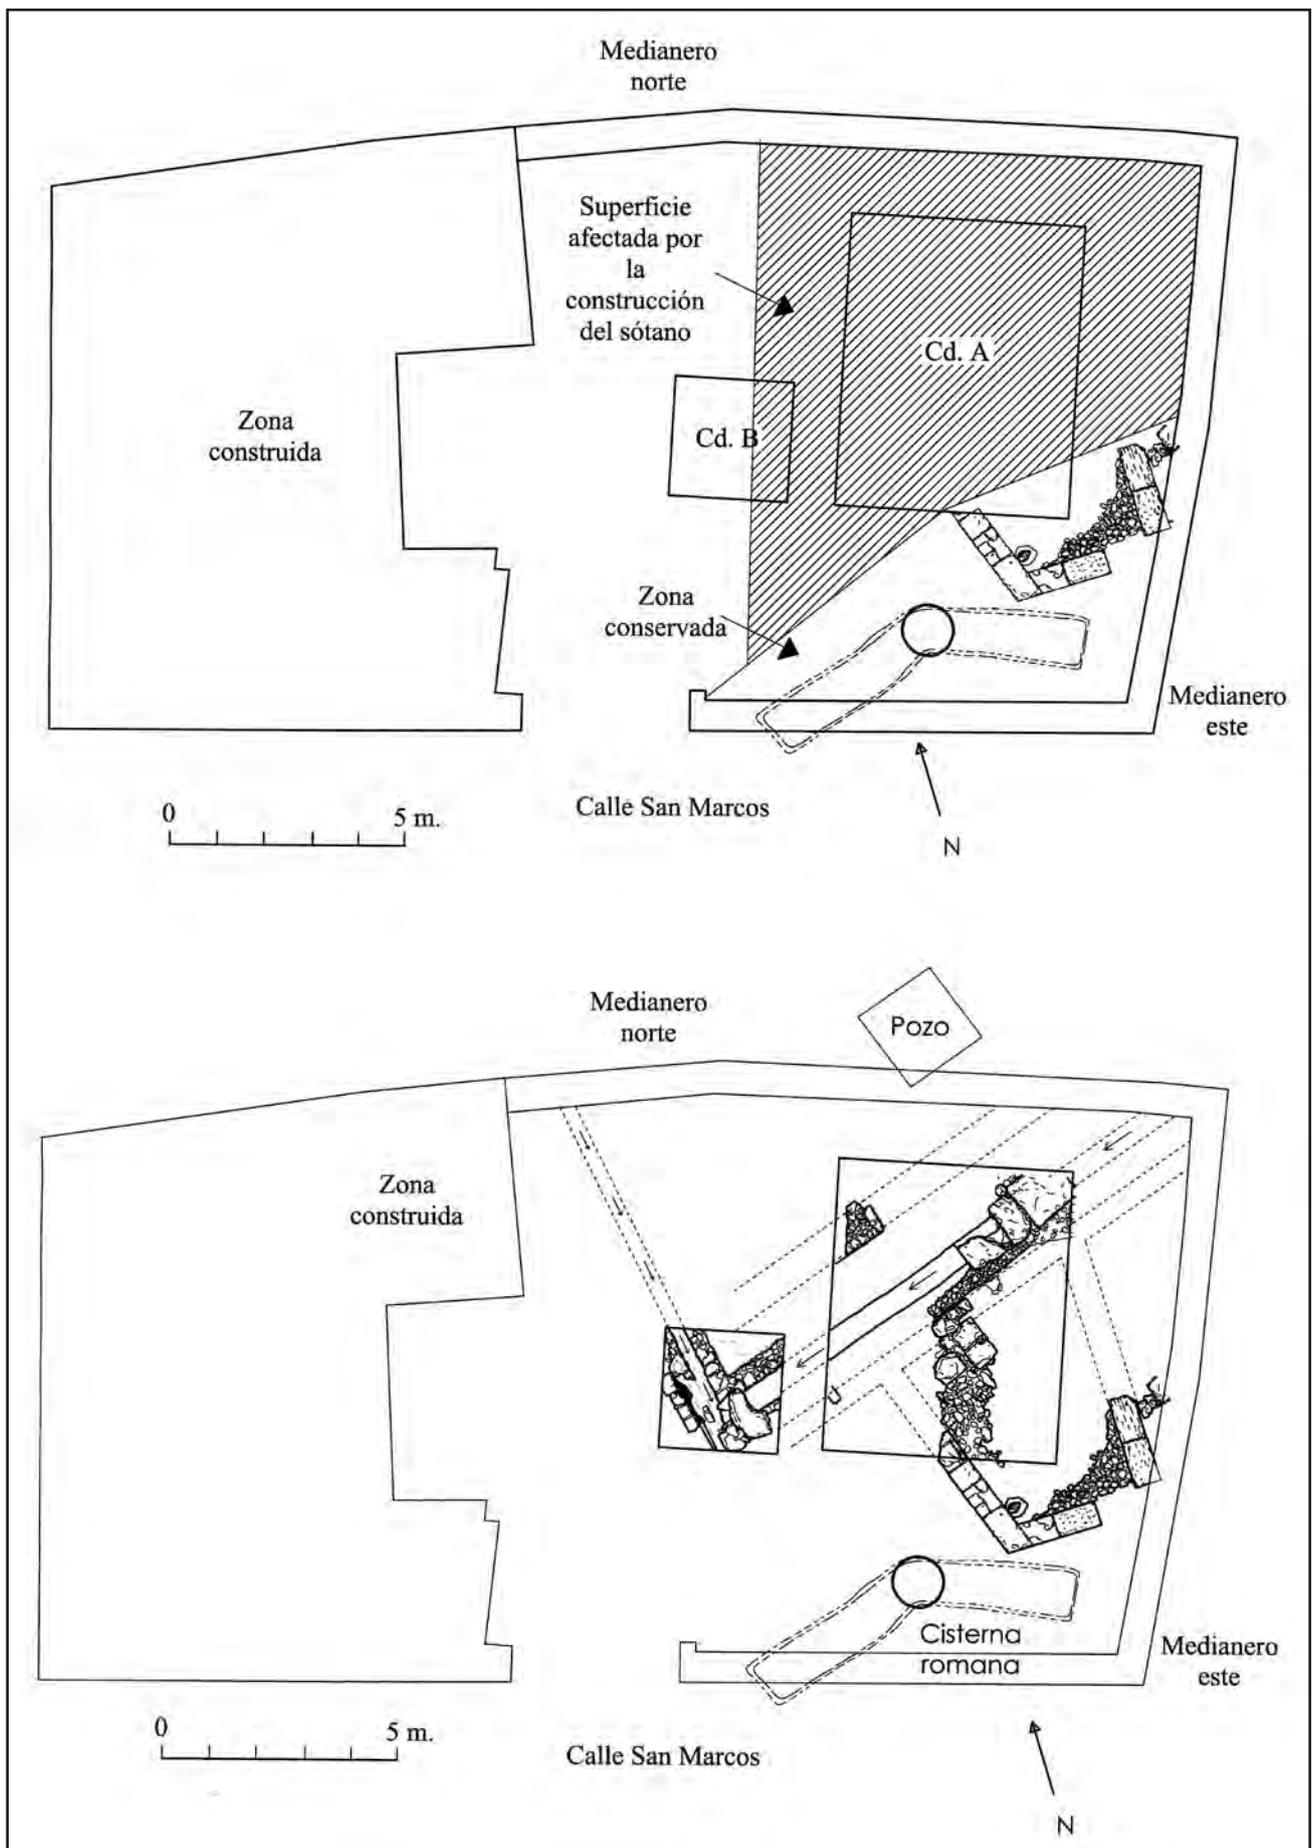
Figura 2. Situación de las cuadrículas en el solar, y restitución hipotética de las estructuras romanas.

de conservación que presentaba el muro de la fachada meridional. Una vez agotada la estratigrafía en la cuadrícula A se procedió a la apertura de un nuevo corte con el objetivo de comprobar el grado de conservación de las estructuras altoimperiales algo más al este y especialmente del trazado de la cloaca documentada en la cuadrícula anterior. Este nuevo corte, que presentaba unas dimensiones de 2,5 x 2,5 m, se denominó **cuadrícula B** y se planteó, con la misma orientación y a un metro al oeste del anterior.

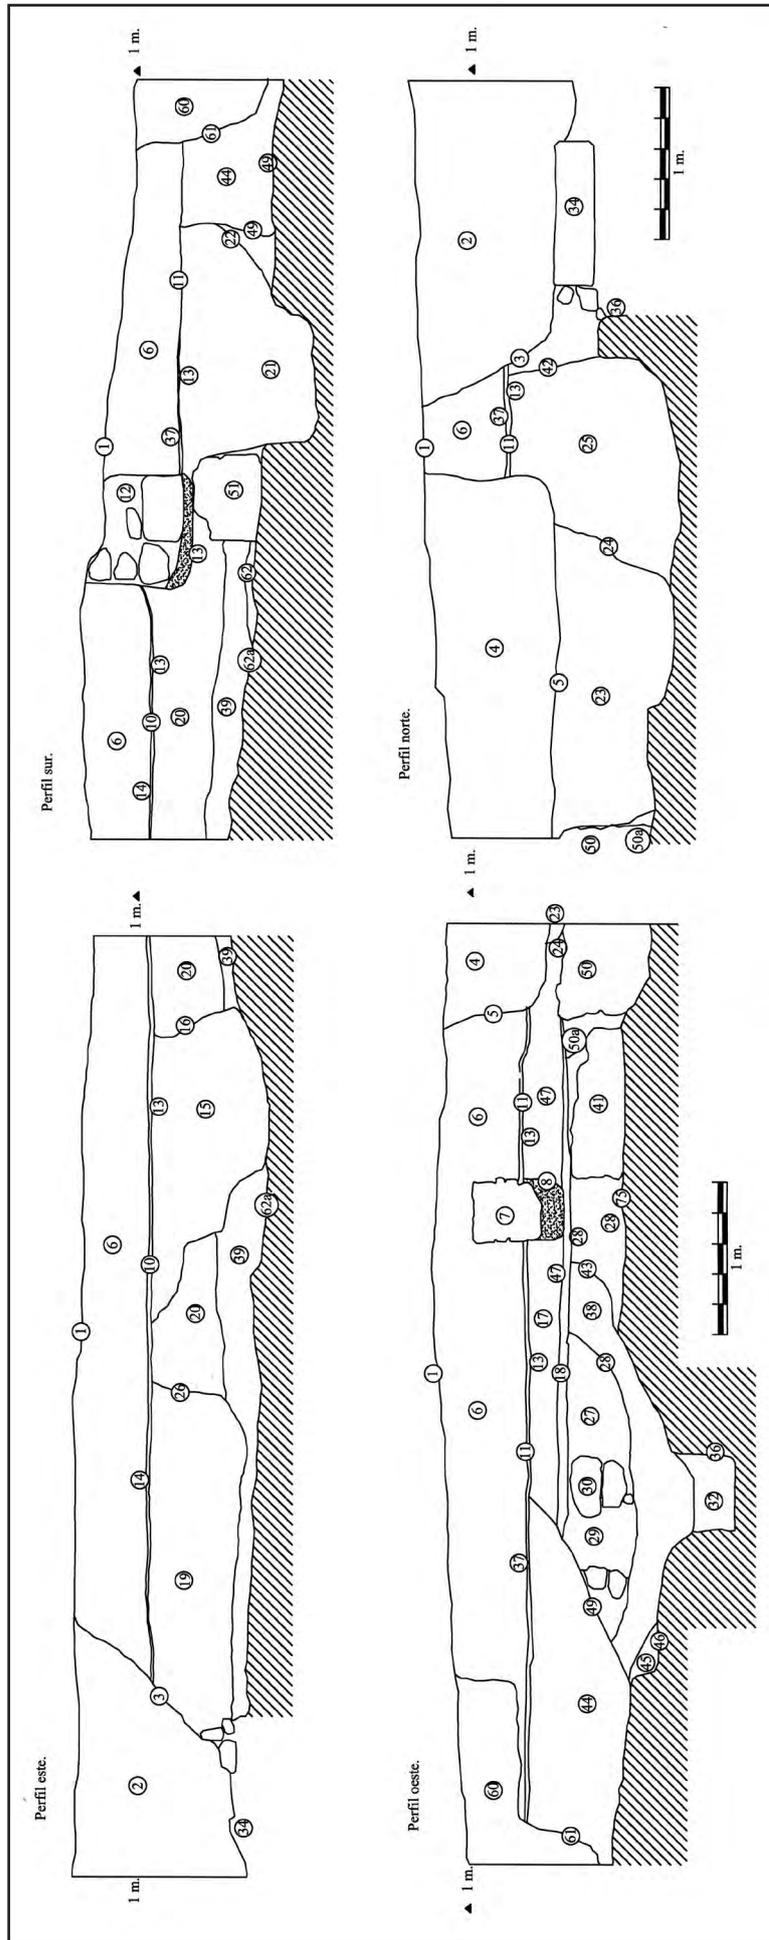
Figura 3. Perfiles cuadrícula A.

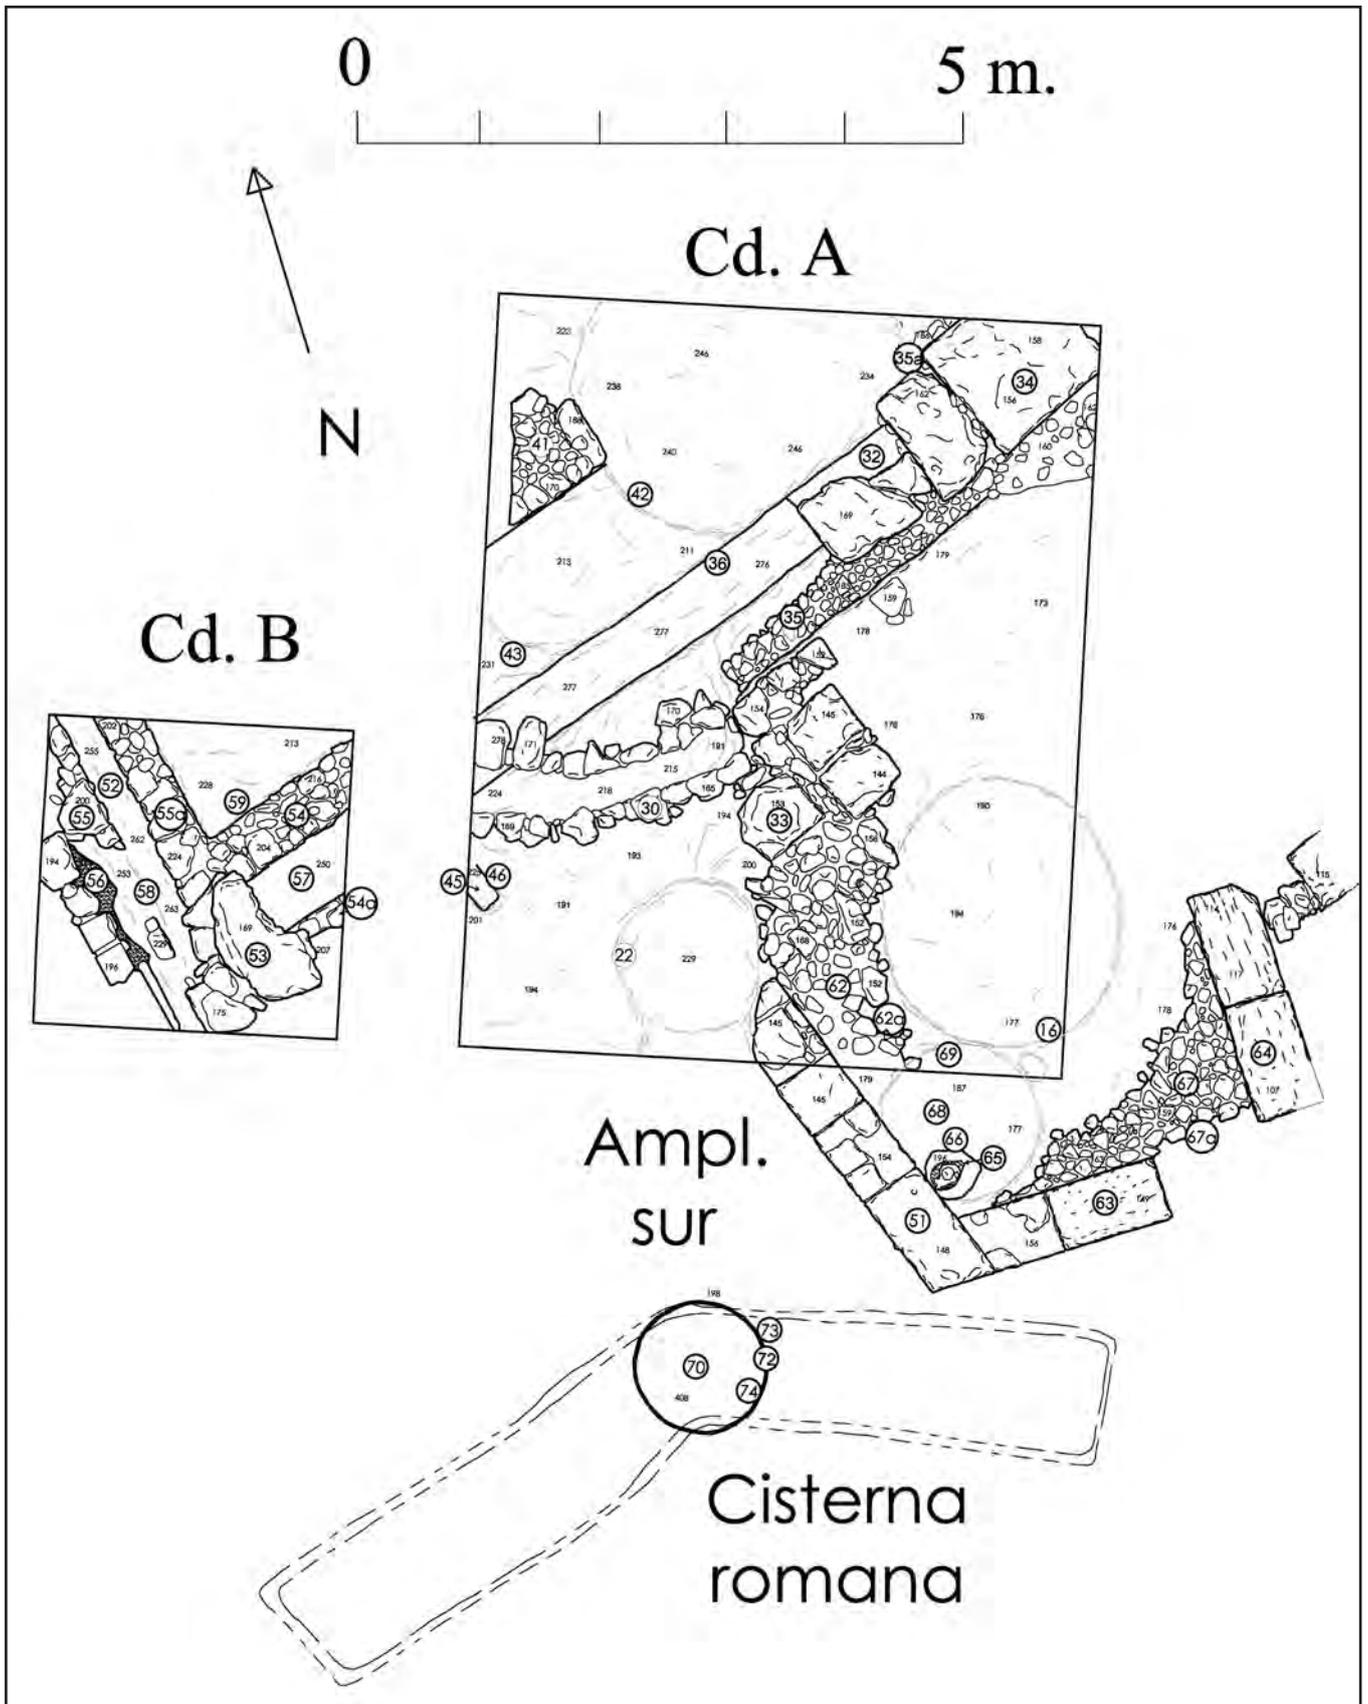
Figura 4. Planta romana.

Las estructuras de época altoimperial documentadas durante la intervención presentan en general un alto grado de arrasamiento debido a la apertura de zanjas y pozos en épocas posteriores e incluso en época romana por el expolio de materiales constructivos antes del abandono y derrumbe total del edificio. Entre estas estructuras se exhumó, en ambas cuadrículas, parte de una cloaca excavada sobre la roca y los rellenos que la colmataban. La cloaca discurre desde la esquina noreste de la cuadrícula A hasta la zona central del perfil oeste, con una orientación de 70° sexagesimales. En la cuadrícula B se documentó la continuación de la infraestructura y una atarjea de menor tamaño que vertía sobre ésta. Para la construcción de la cloaca se excavó una zanja (UE-36) rectangular directamente sobre la roca base, presentando en sección dos escalones laterales. La zanja presentaba una profundidad aproximada de 90cm por una anchura de 1,5m, y los dos escalones laterales una anchura de 50cm y se encuentran a 30cm de la superficie de la roca. El caño central tenía una anchura de 50cm y una profundidad de 60cm hasta los

escalones laterales y de 90cm hasta el nivel de superficie. El suelo de la cloaca presenta una ligera pendiente hacia el suroeste, sin que éste ni las paredes tengan revestimiento alguno. Sobre el fondo del caño se había formado, durante su uso, una película de concreciones calizas. Encima de los escalones laterales se construyeron dos muretes (UU.EE-35, 35a, 54, 54a) hasta alcanzar la cota de superficie de la roca, sobre los que descansaría la cubierta de la canalización. El murete norte (UE-35a) se encontraba casi totalmente arrasado en la cuadrícula A, presentando mayor grado de conservación en la B (UE-54). Estas estructuras laterales fueron realizadas con piedras alcorizas de pequeño tamaño, fragmentos de cerámica y ladrillos, trabándose todo el conjunto con barro. Entre el material asociado a estos muros se recuperaron algunos fragmentos cerámicos que podrían fechar la construcción en torno al siglo I d.C.

La cubierta de la cloaca se había conservado sólo en el extremo noreste de la cuadrícula A y en el extremo suroeste de la cuadrícula B (UU.EE-34 y 53). Esta cubierta se resolvió con grandes bloques regulares de piedra alcoriza dispuestos en horizontal y descansando sus extremos sobre los muretes laterales. El tamaño de estas piezas es variable, oscilando entre los 1,10 x 1,10 x 0,20m de la localizada en el extremo norte, y los 0,50 x 0,95 x 0,20m. de la que le sigue a continuación.

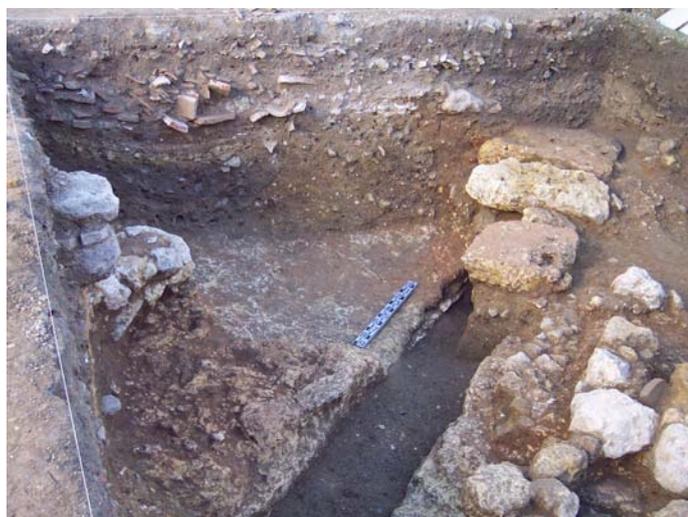
Lámina II. Cuadrícula A.

Cuando la cloaca se encontraba en funcionamiento las dimensiones que presentaba el caño interior para la circulación de los residuos eran de 50cm de anchura por 90cm de altura.

En la esquina suroeste de la cuadrícula A se detectó, excavada sobre el alcor, una pequeña fosa de planta rectangular (UE-46) que conectaba perpendicularmente con la cloaca principal. Este sumidero se encontraba colmatado por la capa de arena UE-45 y entre el escaso material asociado a la misma se recogieron un fragmento de cerámica de paredes finas y otro de imitación tipo Peñaflo.

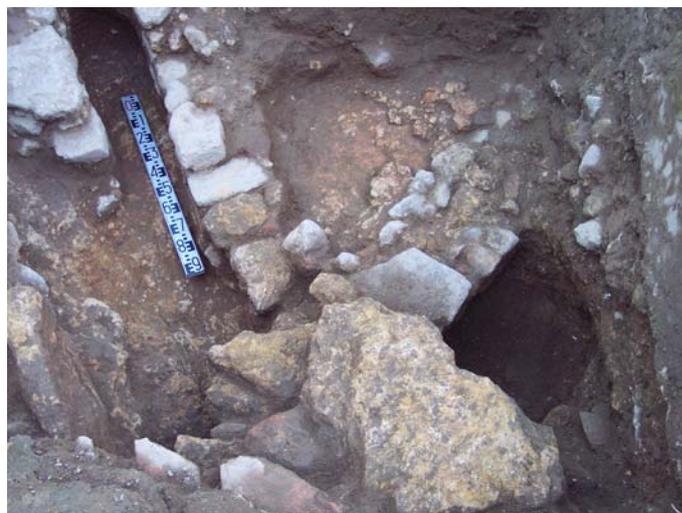
Lámina III. Cuadrícula B. Cloacas romanas.

En la cuadrícula B, además de la continuación de la cloaca anterior, se documentó una atarjea que vertía directamente sobre aquella. Esta canalización secundaria, orientada a 170° sexagesimales, conectaba casi perpendicularmente con la principal, aunque el ángulo era ligeramente agudo. Posiblemente con esta disposición se

facilitaría el encuentro del cauce de ambas canalizaciones. Para la construcción de la atarjea se excavó una zanja (UE-58) de sección en U en la roca base. Sobre los laterales de la zanja se construyeron dos muretes (UE-55 y 55a) con piedras, lajas alcorizas y ladrillos, que delimitaban un caño interior de unos 20cm de anchura y 50cm de altura conservada. El fondo de la atarjea era la misma superficie de la fosa excavada sobre la roca base, sin ningún tipo de preparación, y presentando una ligera pendiente de norte a sur. Sobre la pared oeste de la fosa se había conservado, muy parcialmente, parte de un revestimiento (UE-56) de opus signinum que podría indicar una primera fase constructiva de la canalización en la que se empleó este tipo de material para su impermeabilización.

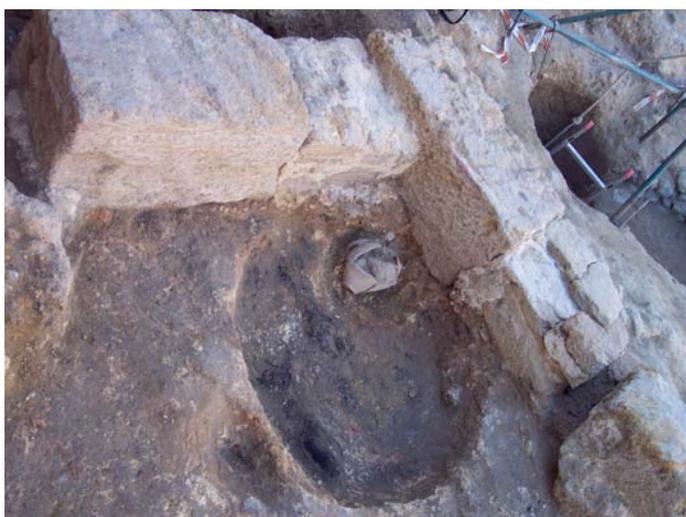
Lámina IV. Aspecto general de la ampliación sur. Muros romanos y vaso con inhumación infantil, al fondo cisterna.

Junto a estas infraestructuras de alcantarillado se conservaban, casi a nivel de cimentación, parte de algunos muros pertenecientes al edificio altoimperial. Así en la esquina noroeste de la cuadrícula A se registró un cimiento (UE.41) muy arrasado, cuyo trazado presentaba una orientación de 70°, discurriendo de forma paralela y a unos 80cm al norte de la cloaca. Algo más al sur se localizaron los muros UE-33, que con una orientación de 70° discurría de forma paralela y a escasos centímetros de la cloaca, y el UE-51, perpendicular al anterior (160°) y con el que formaría la esquina noroeste de una habitación. Ambos paramentos presentaban un alto grado de arrasamiento. Tras la ampliación realizada hacia el sur de la cuadrícula pudo registrarse la continuación del muro UE-51, que aquí sí se encontraba algo mejor conservado. El extremo sur de este paramento

se había rematado con un sillar, que presentaba la particularidad de tener su cara sur tallada oblicuamente para corregir la orientación y adaptarla a la de 90° de la primera crujía del edificio y de la calle. Sobre la cara este del extremo del muro anterior se adosaba en ángulo de 110° otro paramento (UE-63) que cerraría la habitación por el sur y que en este caso si presentaba una orientación de 90°. Algo más al este se localizó, en parte bajo el medianero del solar, el muro (UE-64) que delimitaría por el lado oriental la habitación. Estas estructuras fueron construidas alternando tramos de mampostería, trabada con argamasa, con sillares y sillarejos. El pavimento de la habitación fue retirado (interfases UU.EE-62a y 67a) previamente al derrumbe del edificio, quedando sólo parte de la cama de mampostería (UU.EE-62 y 67) sobre el que se sustentaba.

Excavada sobre la cama de mampostería del pavimento, en la esquina suroeste de la estancia, se encontraba una pequeña fosa (UE-66) dentro de la cual se había depositado un vaso cerrado de cerámica que contenía el esqueleto completo de un neonato (UE-65). El recipiente, que fue colocado junto al muro UE-51, se encontraba fracturado por la presión del terreno y quizás de forma intencional en la mitad superior de la pieza. El esqueleto, que se encontraba flexionado en el interior del vaso, presenta una longitud femoral de 7cm, por lo que creemos que se encontraría entre los 9 y 10 meses lunares de vida.

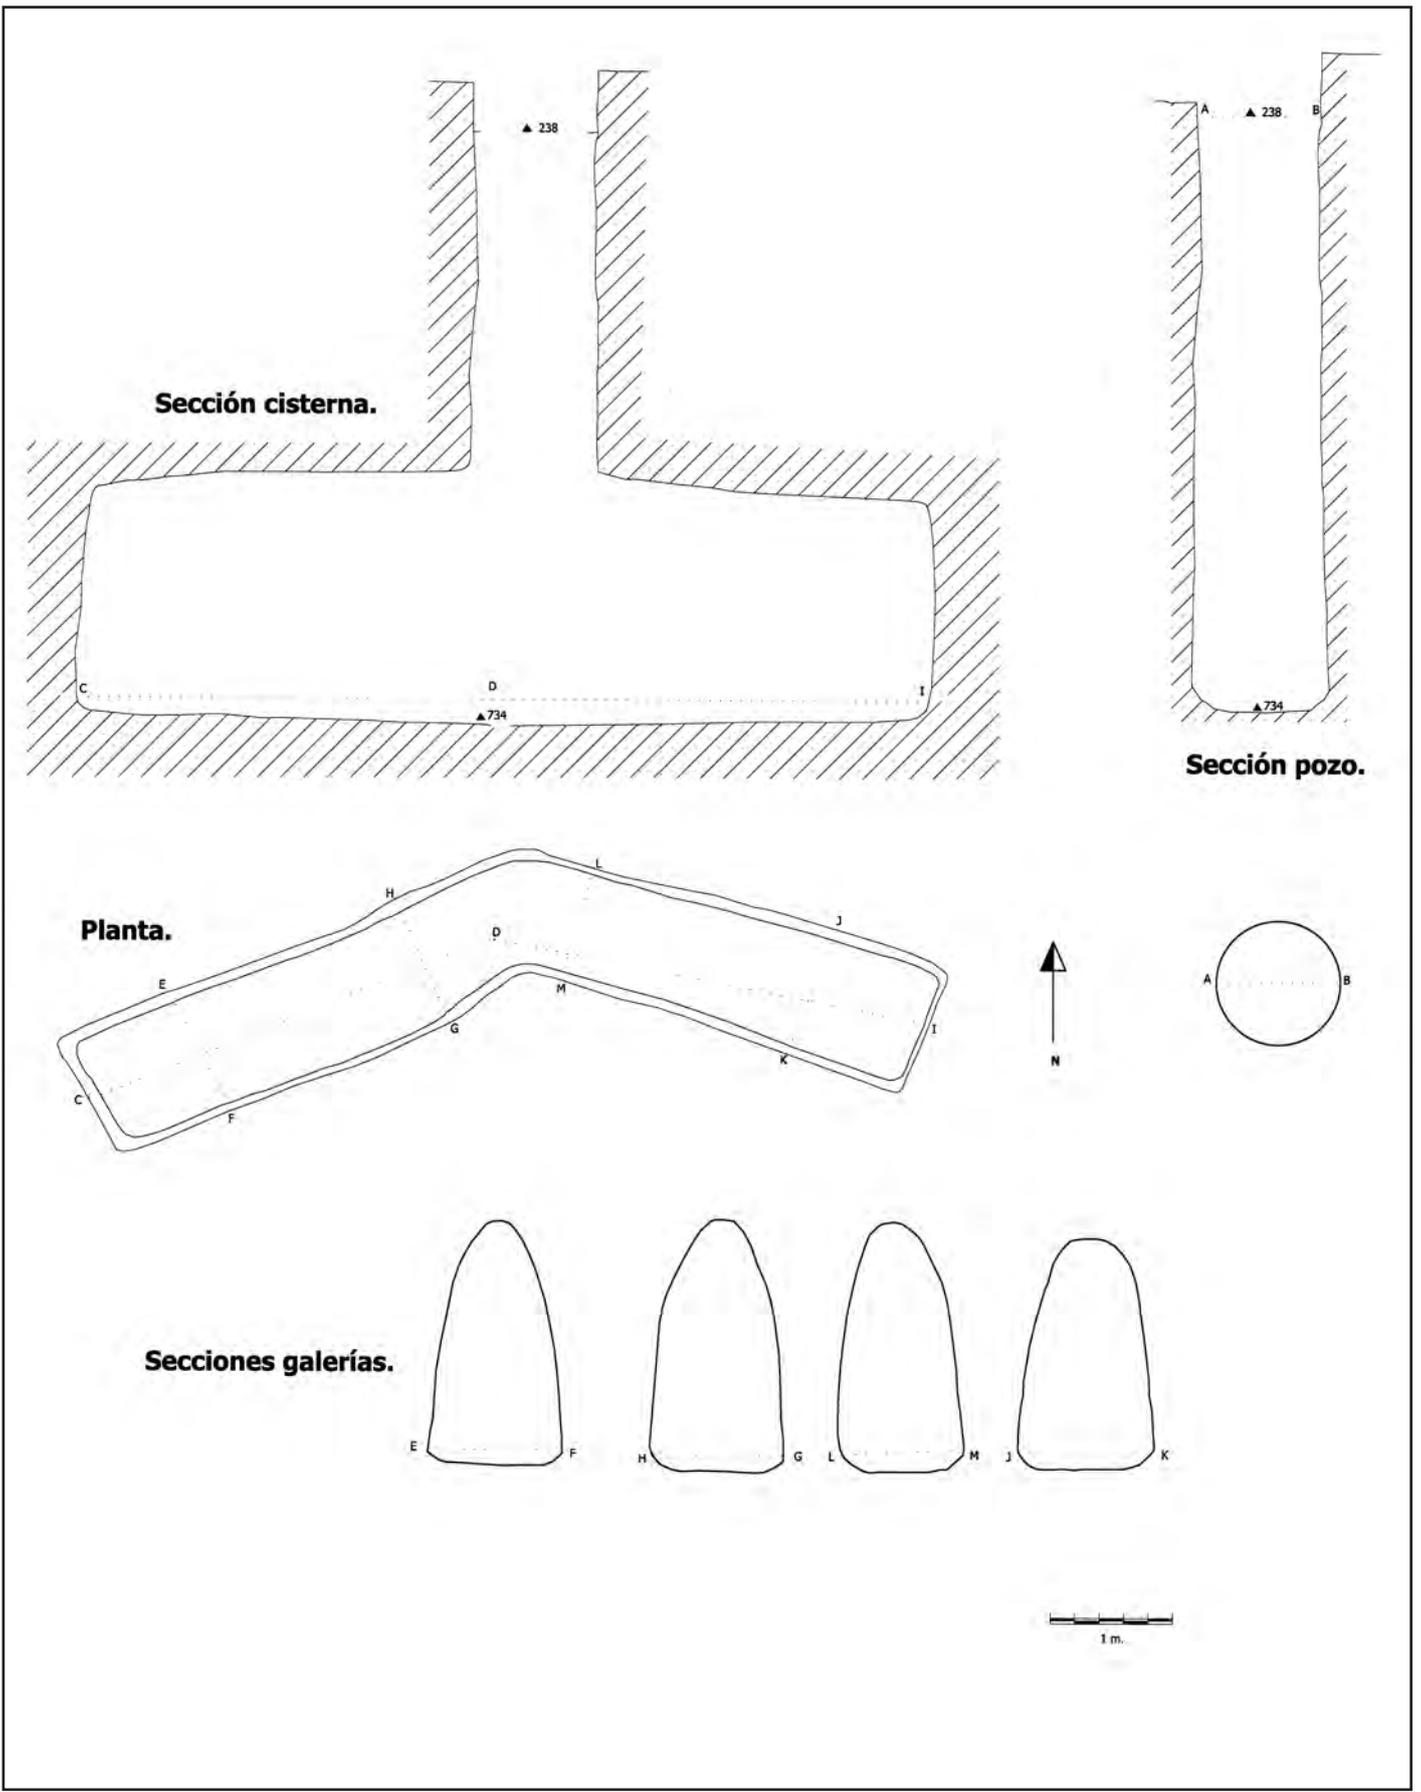
Figura 5. Cisterna romana.

También en la zona de la ampliación sur se localizó una cisterna subterránea para la captación y almacenamiento de agua. La infraestructura presenta una sección de T invertida, con un pozo cilíndrico desde el que se abren, en la parte más baja, dos galerías laterales para aumentar la capacidad de almacenamiento. Esta tipología de cisterna, con oscilación en el número de galerías laterales, es la más frecuente de las documentadas en Carmona para época altoimperial, y generalmente corresponden a depósitos de carácter doméstico. El diámetro del pozo es de aproximadamente 1 m, conservándose del mismo una profundidad de 5,40m. La galería oeste presenta una longitud de 3,80m, por una anchura en el suelo de unos 90cm y una altura media de 2 m. La galería orientada hacia el este presenta una longitud de 3,40m, una anchura inferior de 90cm y una altura media de 2m. Los suelos de ambas galerías presentan

una ligera inclinación hacia la zona central bajo el pozo. Si bien las galerías se encuentran enfrentadas, sus orientaciones varían, adaptándose aproximadamente a las registradas en las estructuras del edificio imperial. De esta forma la galería occidental se orienta con 70°, al igual que los muros UUEE-33 y 51 y la cloaca, y la oriental discurre con 110°, 20° más que los muros UUEE-63 y 64. Para su impermeabilización todo el interior de la cisterna se revistió con una capa de opus signinum (UE-72), que posteriormente se reparó con una nueva capa (UE-74) del mismo material.

Asociado al edificio de época romana se ha documentado una cisterna subterránea, que presenta la tipología más frecuente, con sección de “T” invertida y galerías laterales, para los depósitos de agua de época imperial en Carmona. Esta infraestructura, que se encontraba en buen estado de conservación, había sido reutilizada durante el siglo XV como fosa séptica, quedando gran parte de su interior colmatado por capas de vertidos.

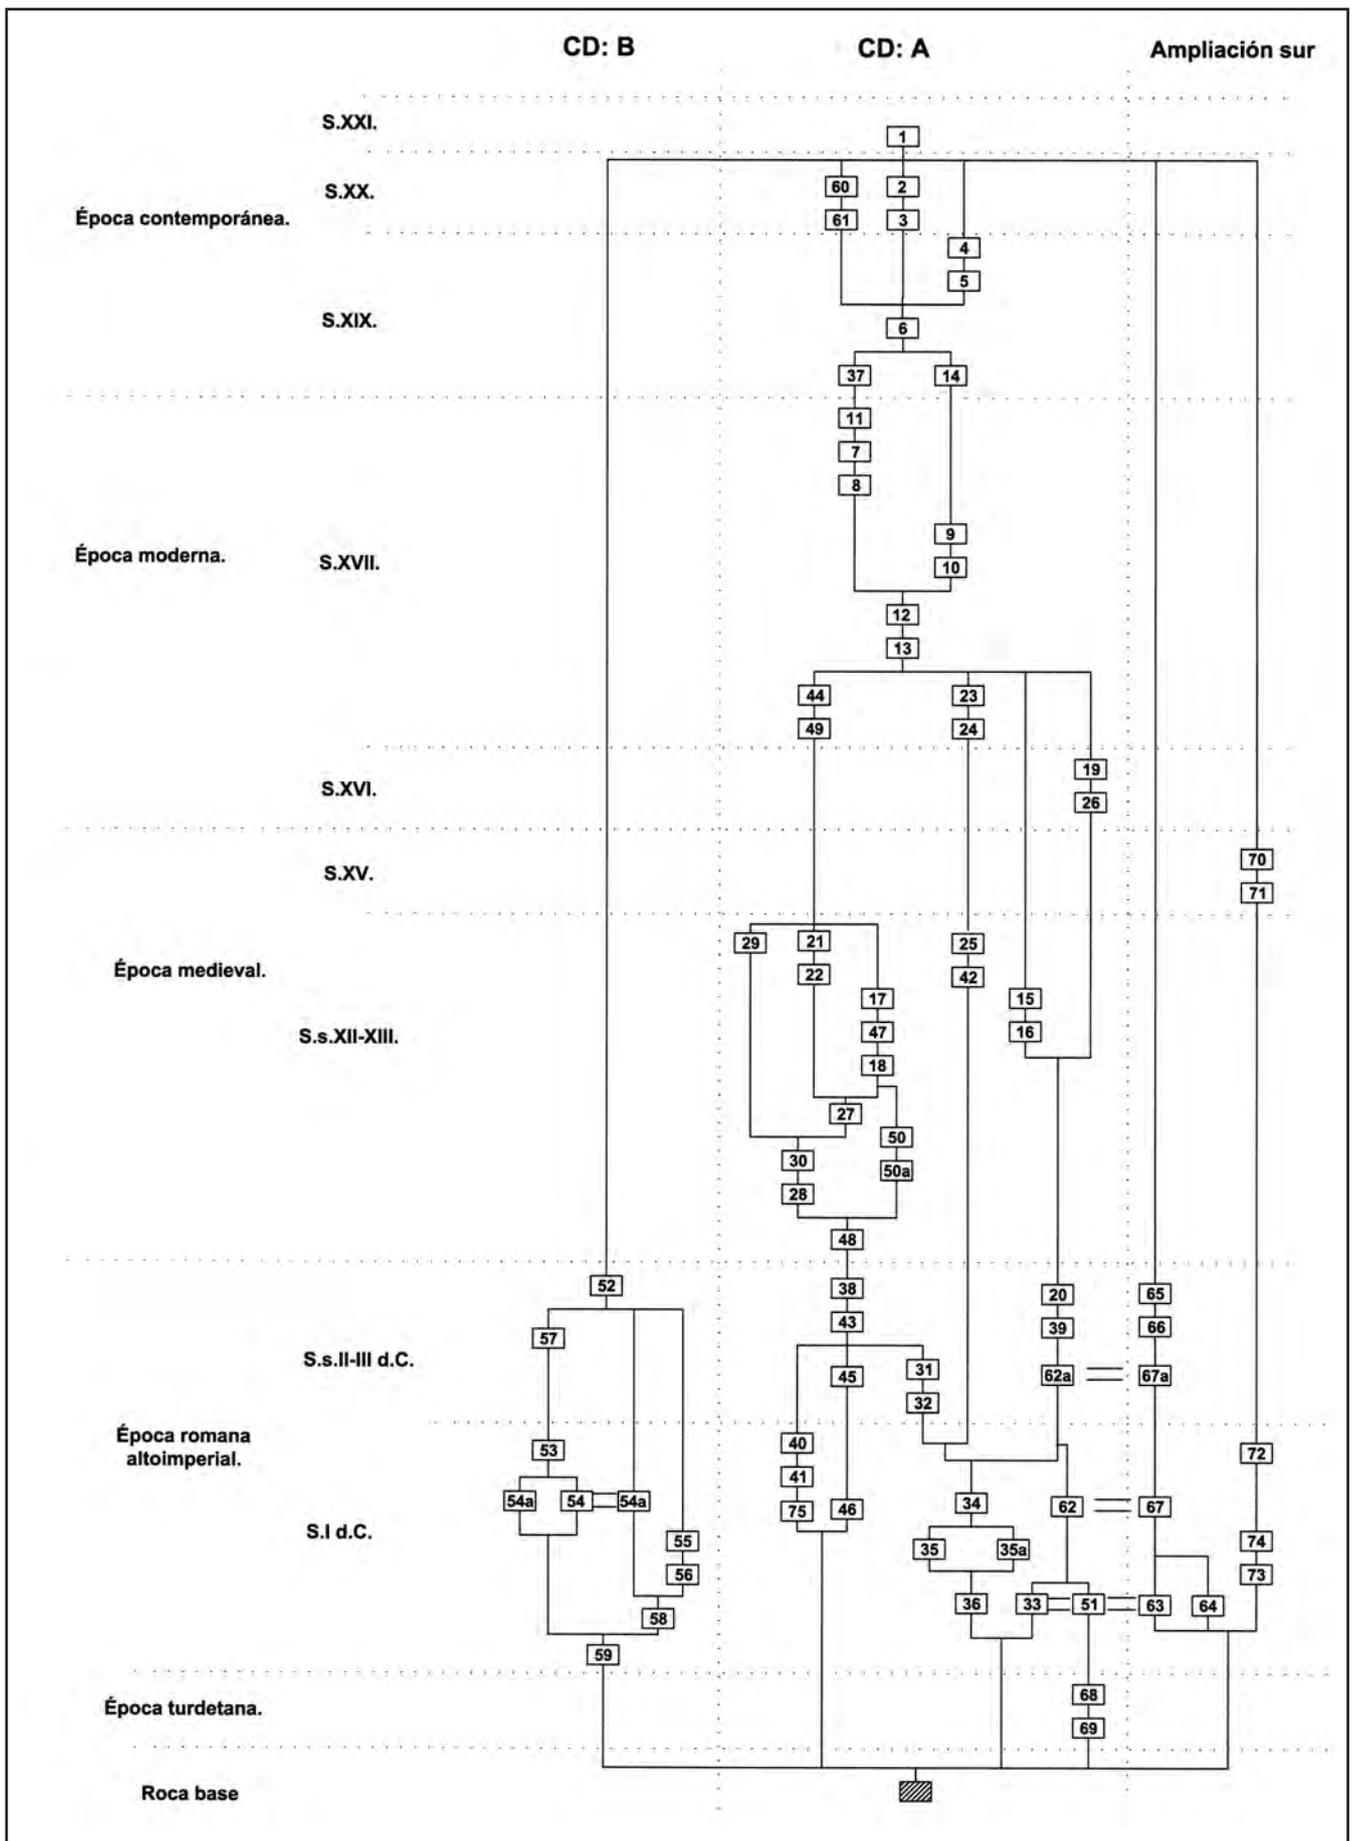
Figura 6. Diagrama de la secuencia estratigráfica.

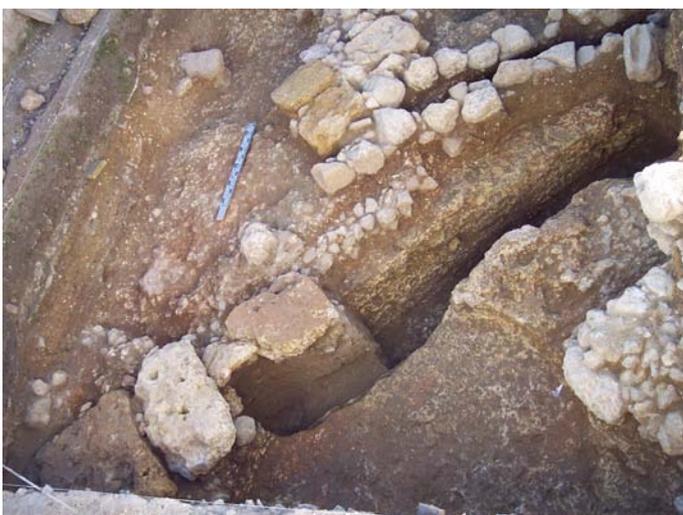
Lámina V. Cuadrícula A. Cloaca romana.

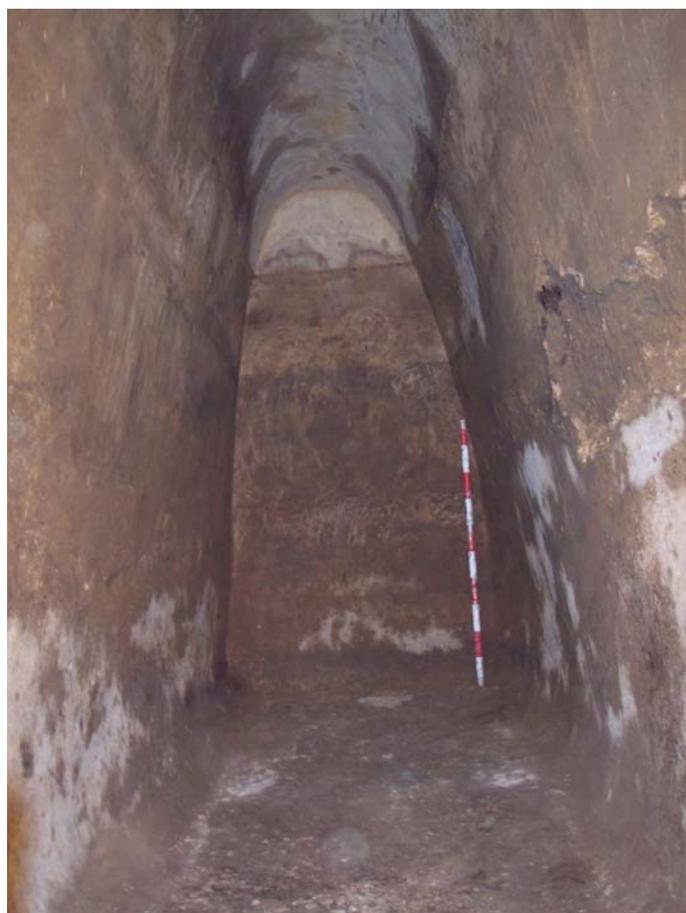
Lámina VI. Interior cisterna. Galería este.
