# VIGILANCIA ARQUEOLÓGICA DE MOVIMIENTOS DE TIERRA EN CALLE ANDRÉS SÁNCHEZ DE ALVA, 14. CENTRO HISTÓRICO DE LEBRIJA (SEVILLA), 2004

FCO. JAVIER ESPAÑA CAPARRÓS  
LAURA GALVÁN MONTES  
ALBERTO GARCÍA MANCHA

**Resumen:** Con el Control Arqueológico de Movimientos de tierra efectuado en calle Andrés Sánchez de Alva, nº 14, del casco histórico de Lebrija, se ha documentado parte del proceso urbanístico que afectó al solar, pues lo limitado del rebaje no permitió la localización del origen de este proceso urbanizador. Así pues, los restos murarios más antiguos corresponden a una edificación levantada en torno a los siglos XVI – XVII, que quedó definitivamente amortizada a principios del siglo XVIII, momento en el que se levanta un edificio de nueva planta que tuvo el mismo eje organizador, la calle Andrés Sánchez de Alva, cuyo origen se remontaría al siglo XV; la continuidad de ocupación de este inmueble se ha prolongado hasta finales del siglo XX, sin que apenas haya sufrido cambios estructurales de relevancia.

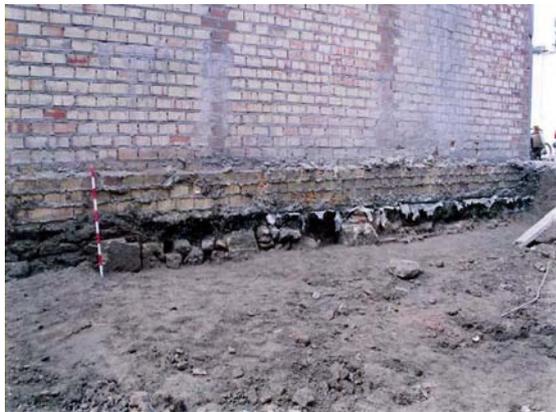
**Unidad Estructural 12.** Paramento de fábrica mixta que alterna el empleo de sillería con mampostería irregular y recortes de ladrillos de taco de diferentes módulos. Desconocemos su anchura, pues fue localizado en el extremo noroeste del solar, casi totalmente debajo de la medianera que lindaba con la parcela 12 de la calle Andrés Sánchez de Alva, hacia donde debía extenderse la construcción de la que debió formar parte. Su cota superior se halló a -0.70 m. con respecto a la rasante, por lo que sólo se asocia a la Unidad Estratigráfica 3, que nos aporta una cronología del siglo XVII.

Lámina II. Vista general de la Unidad Estructural 12

De este modo, la estructura más antigua de las documentadas (Unidad Estructural 12), consiste en un paramento que debía estar asociado a una construcción que se extendía bajo la parcela colindante. Debido a las limitaciones de este tipo de trabajos, no podemos certificar la datación de su origen, pues no se localizaron estratos ni cerámicas asociadas a su cota base; sólo contamos con la cronología que aportan los escasos restos cerámicos hallados en la Unidad Estratigráfica 3, cuya cota superior coincide con la de este muro y que nos permite datarlo relativamente en el siglo XVII, aunque no podemos descartar que el origen de esta edificación fuera anterior, tal vez, en el siglo XVI, si bien no contamos con vestigios materiales que puedan contrastar esta suposición. Tampoco

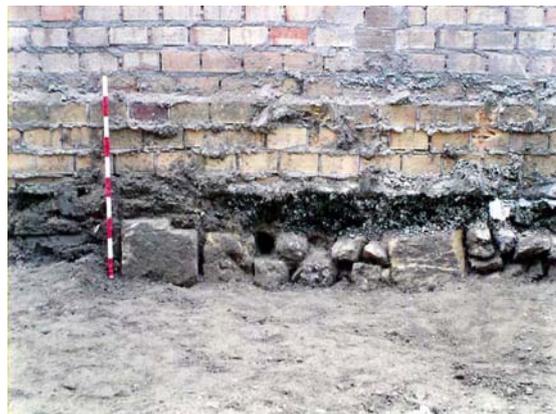
Lámina III. Detalle de la Unidad Estructural 12

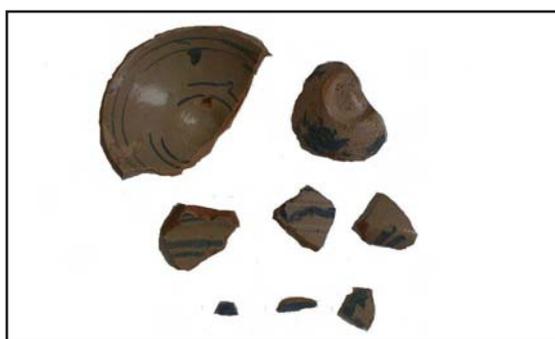
El estrato documentado a más profundidad (**Unidad Estratigráfica 3**) sólo se localizó en la mitad Norte del solar, pues fue en esa zona donde se alcanzó una cota de rebaje mayor. Se trata de un relleno de tierra color marrón oscuro, de textura arenosa y poco compacta, con abundancia de restos orgánicos y con escasos restos materiales. Apareció asociado a la unidad estructural 12 (paramento cuya fábrica alternaba sillería con mampostería irregular y ladrillos) y a cerámicas cuya datación aporta una cronología del siglo XVII. La cota superior de este estrato se encontraba a  $-0.71$  m., mientras que la cota inferior fue imposible de documentar, pues se hallaba a una profundidad mayor que la cota de desmonte ( $-1.10/-1.20$  metros).

Lámina IV. Cerámicas siglo XVII ( U. Estrat 3)

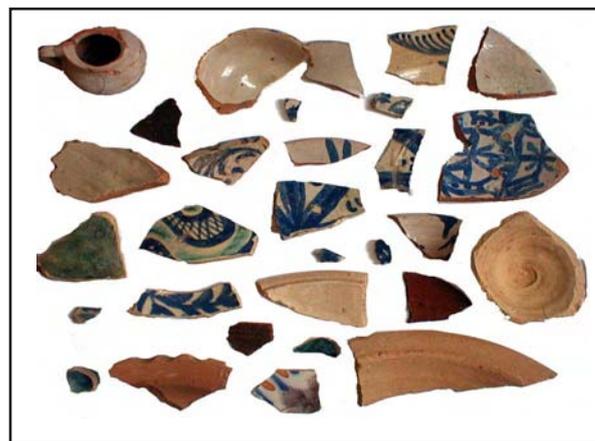
La **Unidad Estratigráfica 2** se encontraba entre las cotas  $-0.30$  y  $-0.71$  m., extendiéndose a todo lo largo y ancho del solar. Se caracterizaba por ser un relleno de tierra color marrón claro, de textura arenosa y suelta, con abundancia de caliches y restos materiales que permitieron datarlo en el siglo XVIII. Estaba asociado a numerosas Unidades Estructurales (1-11) que formaban una unidad constructiva cuyo origen se remontaría a principios de esa centuria.

Lámina V. Cerámicas siglo XVIII ( U. Estrat 2)

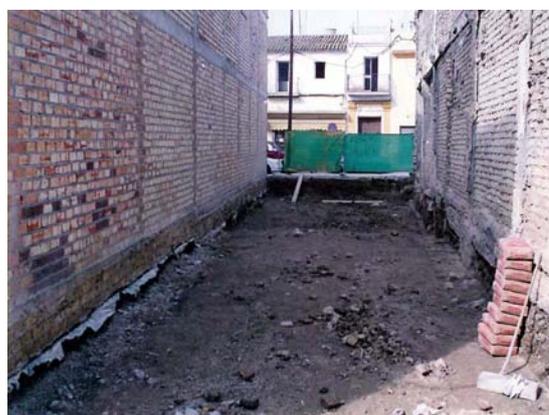
Lámina VII. Solar tras el vaciado

Por último, tras los resultados obtenidos a lo largo del desarrollo de esta actividad arqueológica, no se apreció ningún impedimento para la ejecución de las obras proyectadas, recomendándose el levantamiento de cualquier tipo de cautela arqueológica.
