# INTERVENCIÓN ARQUEOLÓGICA PREVENTIVA. VIGILANCIA ARQUEOLÓGICA DE MOVIMIENTOS DE TIERRAS. C/ TETUÁN Nº 41. LEBRIJA (SEVILLA)

LAURA GALVÁN MONTES  
ÁNGELA SÁNCHEZ LÓPEZ

**Resumen:** Realización de Intervención Arqueológica Preventiva, consistente en una “Vigilancia y control Arqueológico de movimientos de tierra”, en el solar sito en la calle Tetuán nº 41 de Lebrija (Sevilla).

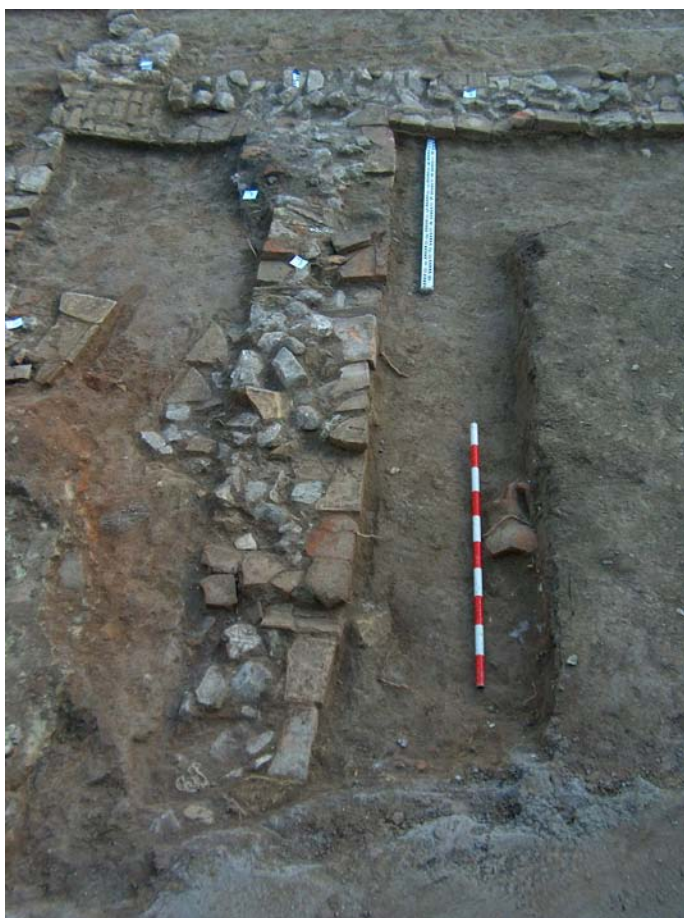
*Lámina I* Detalle de U.E. 7

**Unidad Estratigráfica 7.** Unidad estructural, perteneciente a un muro de mampuesto irregular y de tégulas de  $3,60$  m. de largo por  $0,50$  m. de ancho. Se localiza a la cota  $-1,20$  de profundidad aproximadamente. Y discurre perpendicular al u.e.5, en dirección N-E., conformando hacia el E. un espacio cerrado. Debido a la naturaleza de los trabajos realizados y a la configuración del propio solar, no ha podido ser documentado completamente, dado que dicha estructura diverge en dirección a la fachada o calle Tetuán, por lo que se intuye una su posible continuidad.

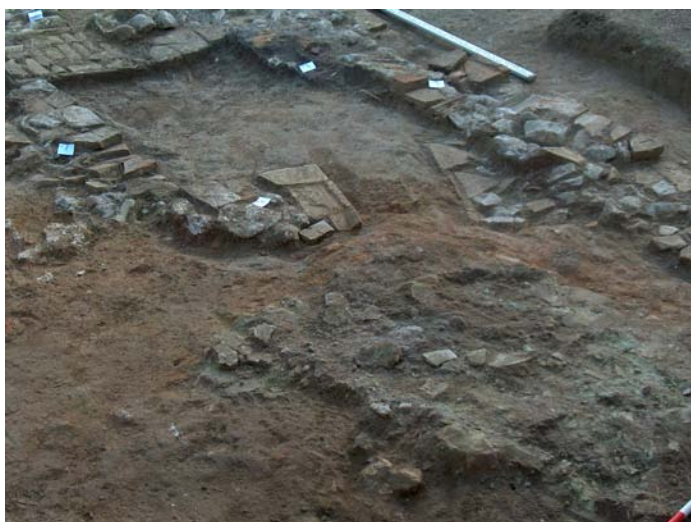
*Lámina II.* Vista apaisada desde el N. de horno cerámico romano.

Corresponde a esta fase una **estructura de época romana**, que pertenece a un **horno alfarero** localizado a 1,10- 1,30 m. de profundidad, en el extremo NE del solar. Se ha identificado a través de las unidades estratigráficas 5, 6, 7, 8, 9, 10, 11, 12, 13 y 14.

Esta estructura ha sido documentada sólo en superficie, reconociéndose la planta de la misma parcialmente, dado que la ubicación y orientación del horno, junto a la línea de fachada, no ha permitido su completa documentación, por encontrarse parte de esta estructura bajo la línea de fachada e intuyéndose su prolongación hacia la línea de calle.

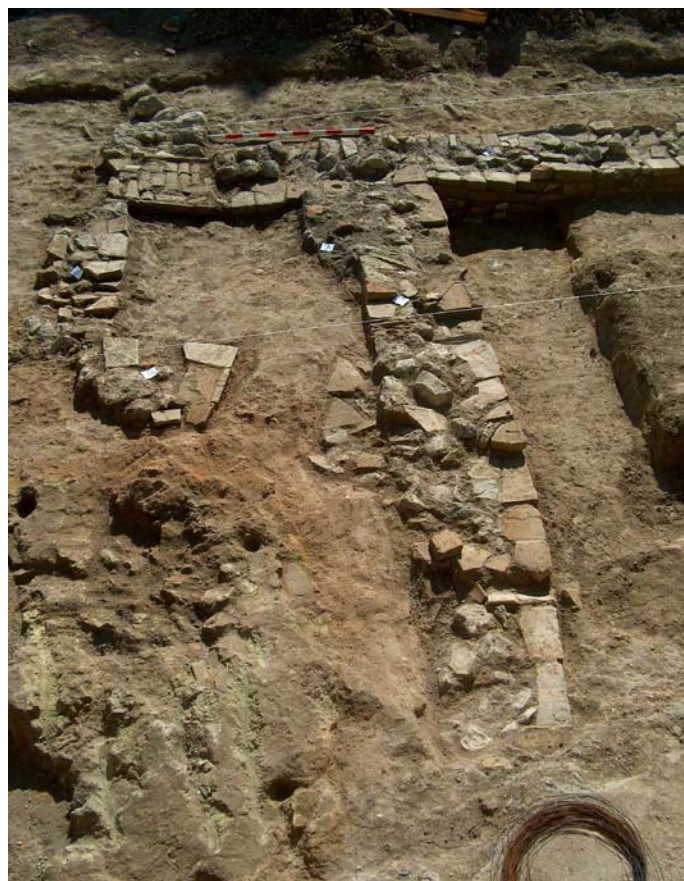
*Lámina III.* Vista apaisada desde el N. de horno cerámico romano

**Unidad Estratigráfica 13.** Corresponde a un suelo de arcilla perteneciente a un espacio circular conservado parcialmente, presentando un diámetro de 1,80 m, y 0,90 m de radio. Atendiendo a la descripción de este espacio, se trata de la *parrilla* de un horno cerámico romano de los clasificados por Duhamel y Cuomo Di Capriocomo como. tipo 1,a- de Pilastra central<sup>(1)</sup>. Conserva pilastra central y la huella de los canales o toberas de conducción de calor.

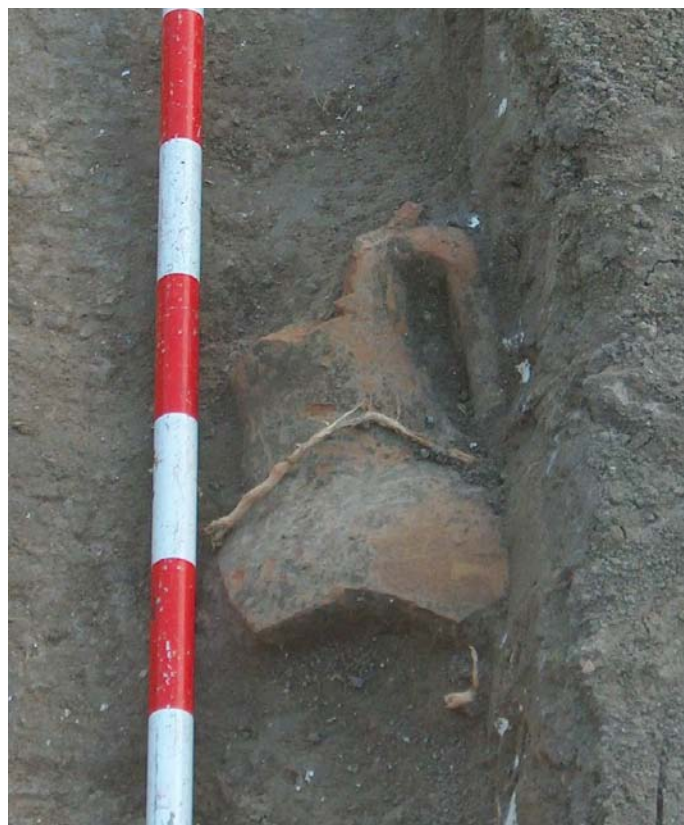
*Lámina IV.* Detalle de ánfora perteneciente a U.E. 6.

que se ha documentado un alto contenido de material constructivo de época romana, tégulas, mayoritariamente y material cerámico en menor medida. A tenor de la descripción de la misma, podría tratarse de un derrumbe perteneciente a algún tipo de construcción sustentado por la u.e.5., dado que la localización de las tégulas se encuentra mayoritariamente hacia el lado S. de esta unidad

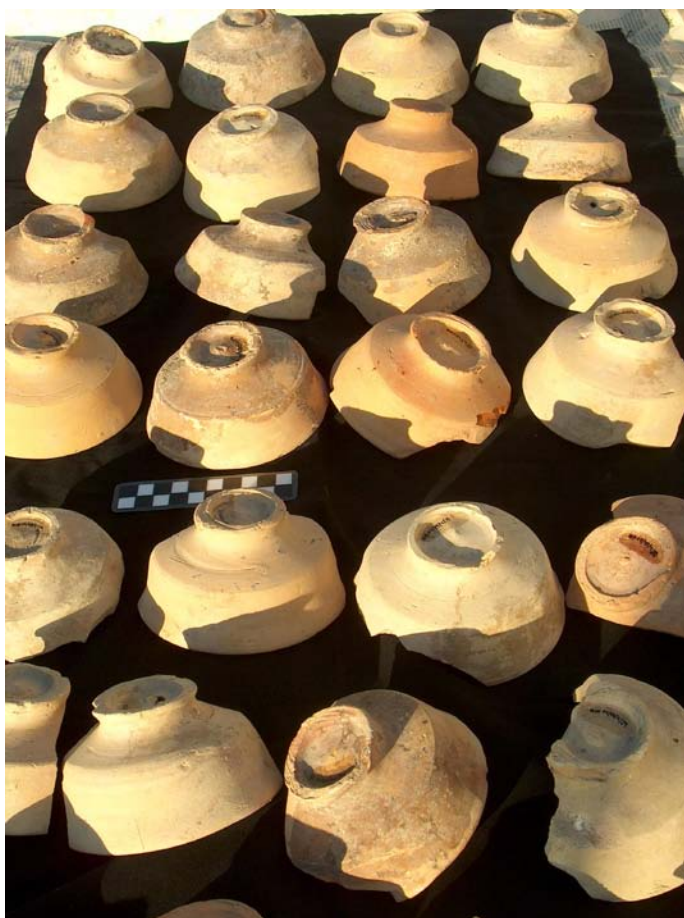
Lámina V. Escudillas recuperadas en la U.E. 4

A esta fase corresponde un **testar de cerámica**, identificado con la unidad 4. El gran aporte de material proporcionado nos ha permitido hacer una clasificación de tipos de loza de uso doméstico, que sin duda han sido producidos en la zona. No se ha documentado el horno alfarero de procedencia pero las piezas presentan una característica común que es la identificación de anomalías de fabrica, imperfecciones, que hicieron de ellas material de desecho y que debieron ubicarse en un área no muy alejada del complejo industrial que las produjo. Al mismo tiempo, junto a los tipos cerámicos, se han identificado piezas asociadas a la producción del alfar, tales como atifles, que incluso nos han llegado pegados a las piezas.

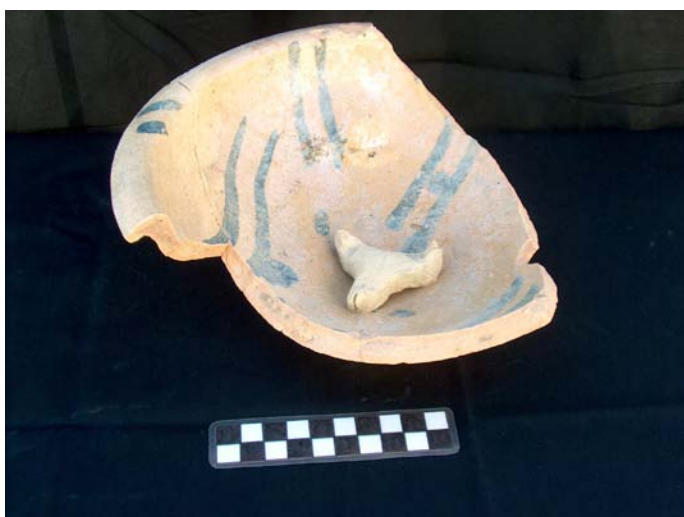
Lámina VI. Plato esmaltado azul sobre blanco, con atifle pegado.

No obstante, antes de terminar la descripción de esta fase de ocupación, nos gustaría apuntar el hecho de que probablemente esta fase pudiera ser anterior, ubicándose en el S. XV, dado que los atifles documentados, son piezas de tradición islámica, que aunque utilizados en la fabricación de piezas cristianas y claramente modernas, podrían estar indicándonos la existencia de tipos de producción Mudéjar o lo que es lo mismo, grupos de producción cerámica Mudéjar.

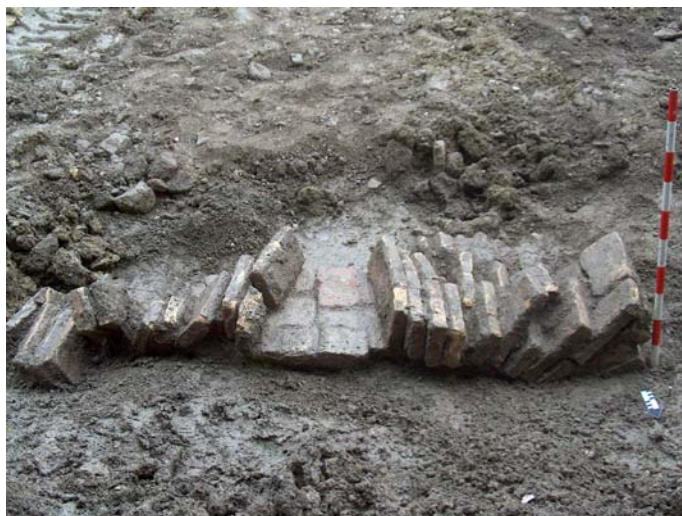
Detalle de arco conservado parcialmente.

**Unidad Estratigráfica 15.** Unidad estructural, perteneciente a un pequeño arco de ladrillos localizado en el extremo S. de la planta del solar. Aparece a la cota -1,06 m. de profundidad, en un estado de conservación medio-bajo, aunque se deduce una mayor potencia de esta estructura a una cota de profundidad mayor. Los ladrillos tienen un módulo de 35x15x4 cm aproximadamente, siendo muchos de ellos reutilizados, estando ligados con un mortero con bajo contenido de cal y poco compacto. Posiblemente se trate de algún tipo de construcción hidráulica, asociada a la conducción y redistribución de aguas en tareas agrícolas.

Esta fase corresponde a un momento de ocupación del inmueble, en el que la zona de ubicación del mismo, parece estar situada nuevamente a extramuros o en el extrarradio de la ciudad. Se asocia a esta fase la unidad 15, un **pequeño arco conservado parcialmente**, del que se desconoce su utilidad real. Si tenemos en cuenta que estaríamos en un momento de ocupación ubicado fuera del emplazamiento urbano de Lebrija, podría tratarse de algún tipo de estructura asociada a la huerta, o lo que es lo mismo a la conducción de aguas a una zona destinada al cultivo, por lo que podría tratarse de un arco de apoyo de una noria de agua.
