**ANUARIO ARQUEOLÓGICO DE ANDALUCÍA 2004.1**

# MICRO-PROSPECCIÓN ARQUEOLÓGICA CON SONDEOS ESTRATIGRÁFICOS EN EL YACIMIENTO “LA PLATA” (PILAS, SEVILLA)

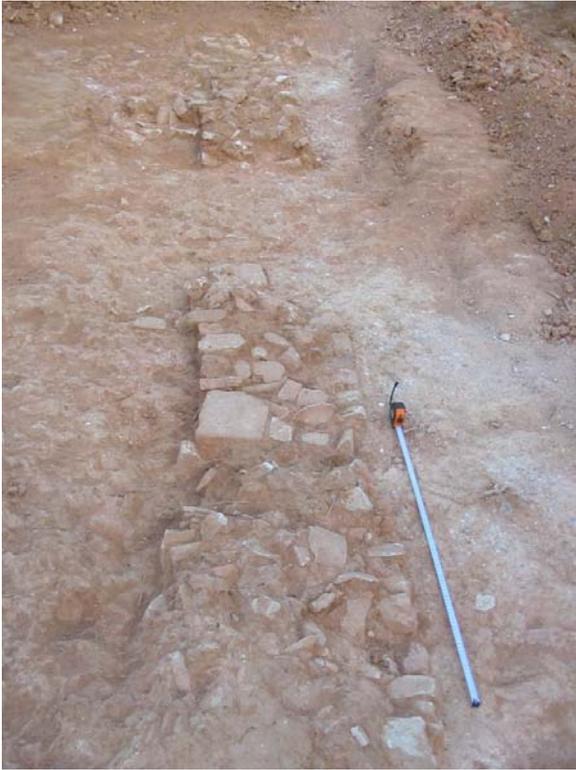
Aparecen dos muros alineados con orientación este-oeste. El mr-001 tiene 56 cm de anchura y 1,50 m de longitud. Está compuesto por piedras de tamaño mediano, fragmentos de ladrillo y tégula, y encontramos restos de enlucido por sus dos caras. El mr-002 es ligeramente más estrecho que el anterior, con unos 50 cm de anchura, pero tiene una longitud de 2,5 m. Su composición es similar al anterior, pero no presenta restos de enlucido.

Como hemos señalado anteriormente los muros están alineados, presentando un hueco entre ambos, a modo de acceso o lugar de paso, de 1,2 m.

*Lámina III.- Estructuras murarias del Sondeo 1.*

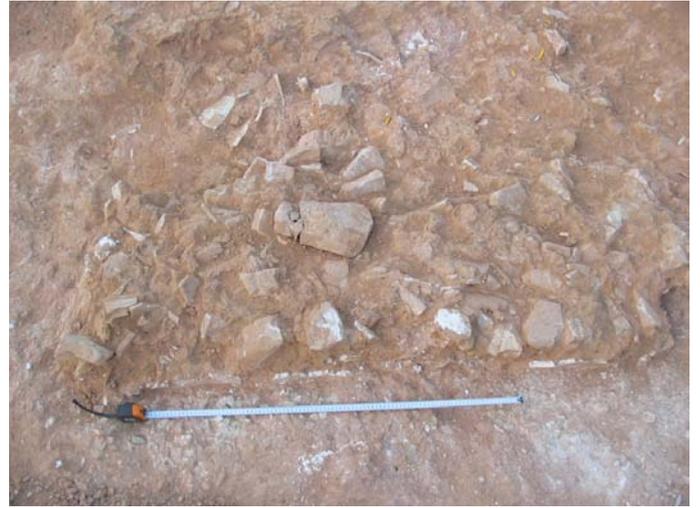
*Lámina IV.-Detalle estructura muraria del Sondeo 1.*

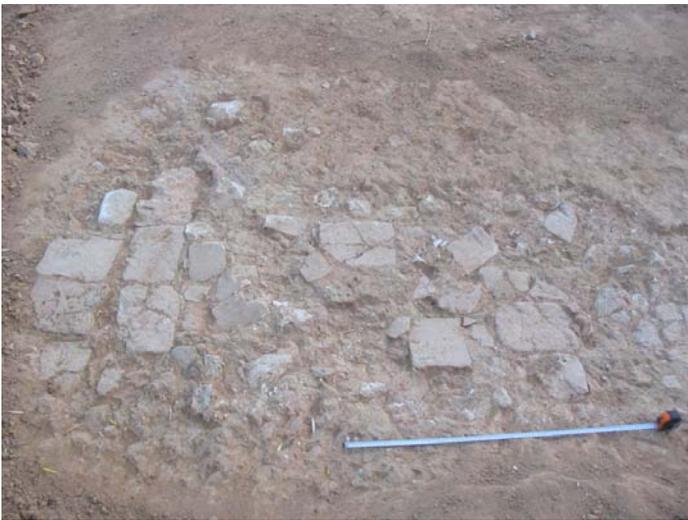
Aparecen dos estructuras de escasa potencia. Por un lado los restos de un muro (mr-004) de mampostería, construido con piedra arenisca de tamaño mediano y grande, con orientación este-oeste, de unos 50 cm de anchura por 1,5 m de longitud, al cual parece adosársele otro de menor tamaño con una orientación norte-sur. En cualquier caso, ambas estructuras presentan un nivel de arrasamiento bastante acentuado. Por otro lado, encontramos en la esquina suroeste del sondeo una serie de fragmentos de ladrillo y losas de piedra de 30x30 cm dispuestas de forma horizontal a modo de suelo (sl-005) con unas dimensiones de 3x2 m.

*Lámina V.- Detalle de pavimento del Sondeo 2.*

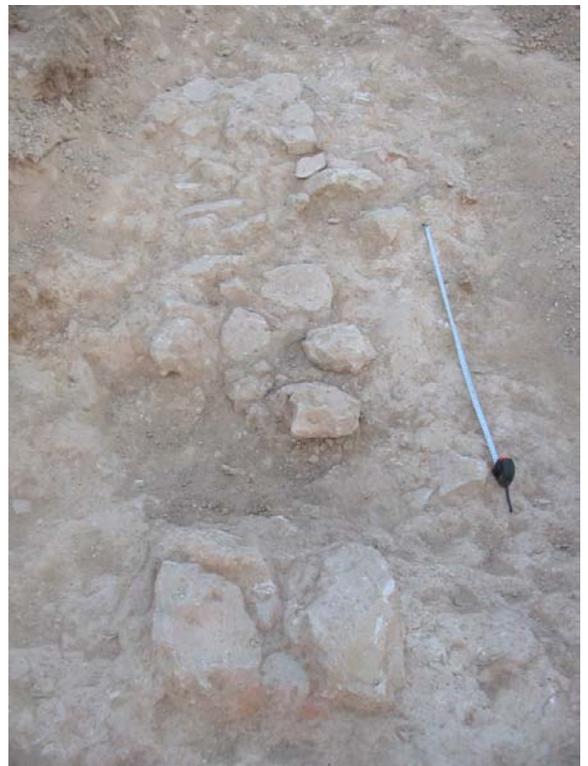
Se encuentra a unos 15 m al sur del vértice B del rectángulo, y es el más elevado de los tres sondeos que hicimos alineados en sentido norte-sur. Este sondeo tiene unas dimensiones de 4x4 m, y una profundidad de unos 40 cm. Nos volvemos a encontrar con una estructura muraria (mr-006) de unos 45 cm de anchura por 2,5 m de longitud, dispuesto en sentido este-oeste y con las mismas características constructivas que el mr-004, mampuestos de piedra arenisca de tamaño mediano y grande.

*Lámina VI.- Vista detalle del muro del Sondeo 3.*

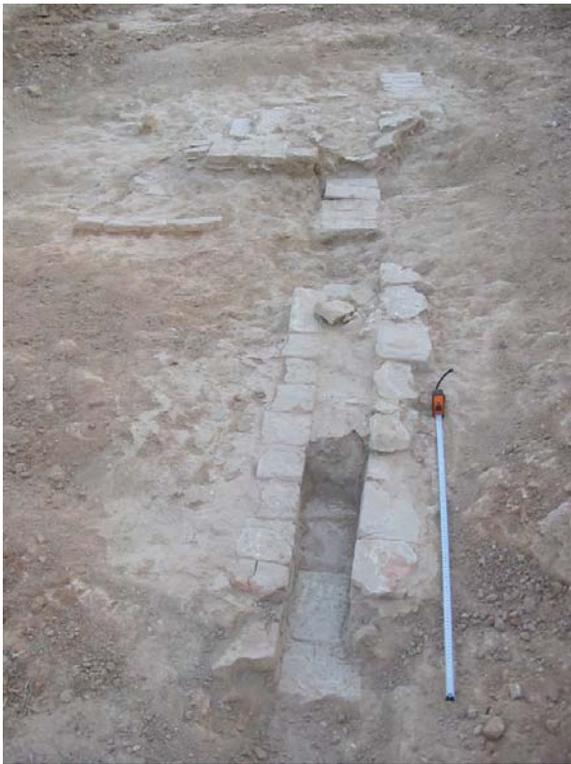
Se encuentra a unos 12 m al sur del sondeo nº 3, tiene unas dimensiones de 8x8 m y una profundidad de unos 40 cm. Este sondeo presenta el mayor y mejor conservado conjunto de estructuras, teniendo en cuenta que éstas destacan por su grado de arrasamiento general. En concreto, se trata de un sistema hidráulico formado por

varias atarjeas y una pileta, conectadas entre si. La mayor de ellas (atj-007) mide algo más de 3 m, tiene una orientación norte-sur, y aunque en su parte norte está bastante arrasada, en la sur aun conserva las paredes de la canalización.

La atj-007 conecta con una estructura cuadrangular formada a base de ladrillos de taco de barro cocido trabados con un mortero de cal con restos de enlucido, podría tratarse de una pileta (plt-008), que forma el centro del conjunto excavado. Entre los restos del material que la componen distinguimos varias tejas dispuestas en horizontal por su lado cóncavo, como si su función fuese la de verter o canalizar.

*Lámina VII.*-Vista de la canalización del Sondeo 4.

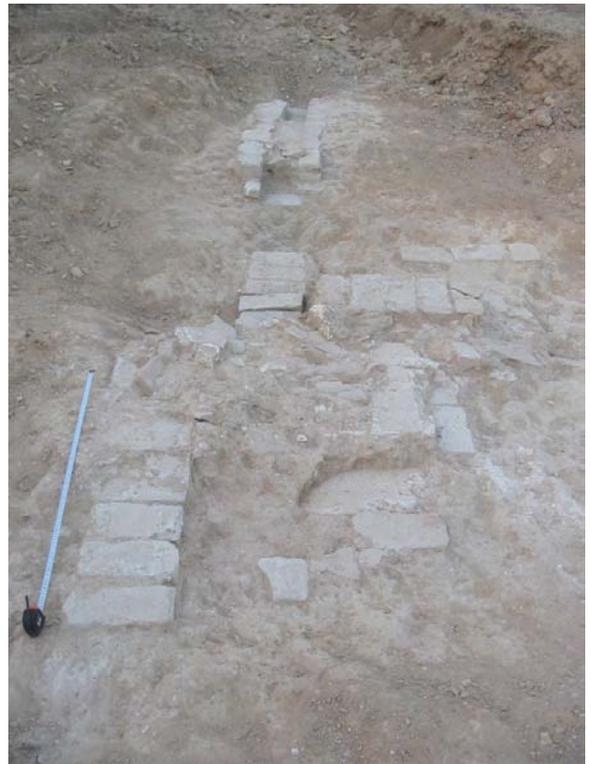
Al norte de esta estructura encontramos otra atarjea, la atj-009, de la cual solo se ha conservado su base, formada por ladrillos de taco de barro cocido de 26x14 cm. Tiene una orientación norte-sur, paralela a la atj-007, y se conserva una longitud de 1,2 m. Ver planimetría.

*Lámina VIII.*- Vista detalle atarjea del Sondeo 4.

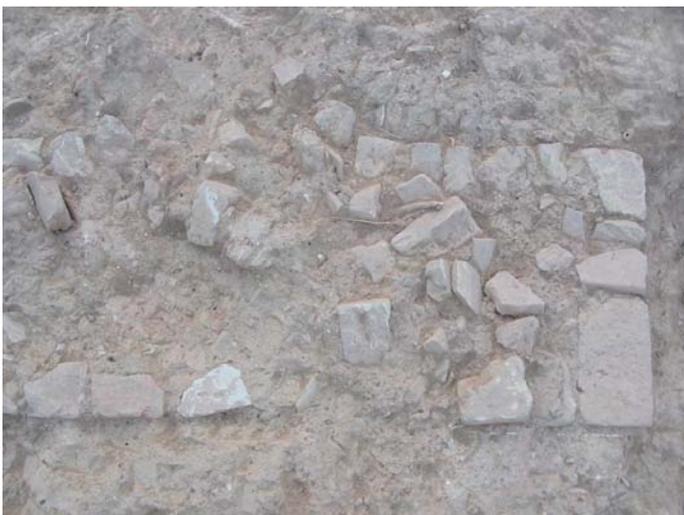
En este sondeo podemos distinguir dos estructuras. Por un lado, aparece un muro, el mur-010, de unos 40 cm de anchura por 1,5

m. de longitud, con orientación norte-sur, compuesto por fragmentos de ladrillo y piedras de tamaño mediano y pequeño, y que conserva restos de enlucido en su cara oeste. El muro se encuentra bastante arrasado, conservándose apenas su base.

Por otro lado encontramos restos de un suelo formado por ladrillos de taco, en piezas enteras y medias, dispuestos a la palma, pero también muy arrasado. El suelo se encuentra al oeste del muro, el lado que presentaba el enlucido, aunque no llega a adosarse a este, y tiene unas dimensiones de 3 x 1 m.

*Lámina IX.*- Estructura del Sondeo 7.
