ANUARIO
ARQUEOLÓGICO
DE ANDALUCÍA
2004.1

LA INTERVENCIÓN ARQUEOLÓGICA PREVENTIVA EN LA CALLE CASTILLA 12, 1ª FASE, SEVILLA

Resumen: Presentamos los resultados de la primera fase de la intervención arqueológica realizada en la calle Castilla nº 12. Dicha fase consistía en el análisis paramental del edificio previo a la realización de las catas arqueológicas a realizar en el inmueble.

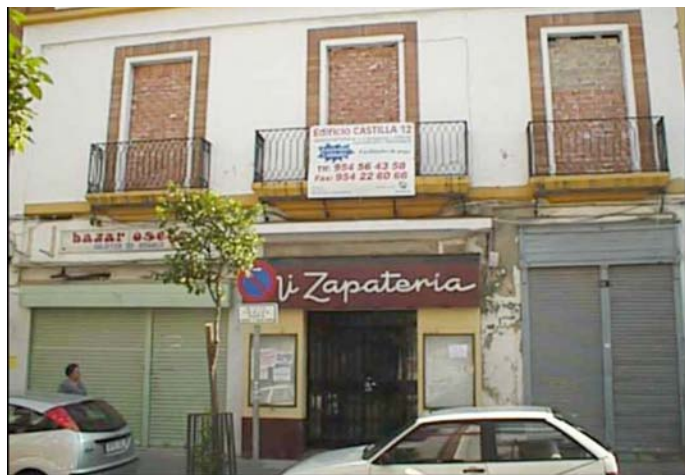
Lámina I. Fachada del nº 12 de la c/ Castilla.

El inmueble se adscribe a una cronología contemporánea, inicios del siglo XX, tal como se recoge en la catalogación de la Gerencia Municipal de Urbanismo. El edificio tiene un nivel de protección parcial de Grado 2, con protección de la fachada de planta primera, primera crujía completa y tipo de cubierta.
