ANUARIO  
ARQUEOLÓGICO  
DE ANDALUCÍA  
2004.1

# ACTIVIDAD ARQUEOLÓGICA PUNTUAL “TOMA DE MUESTRAS Y SONDEO EXTERIOR EN LA TORRE DEL ORO (SEVILLA)”

ENRIQUE LUIS DOMÍNGUEZ BERENJENO  
FERNANDO AMORES CARREDANO

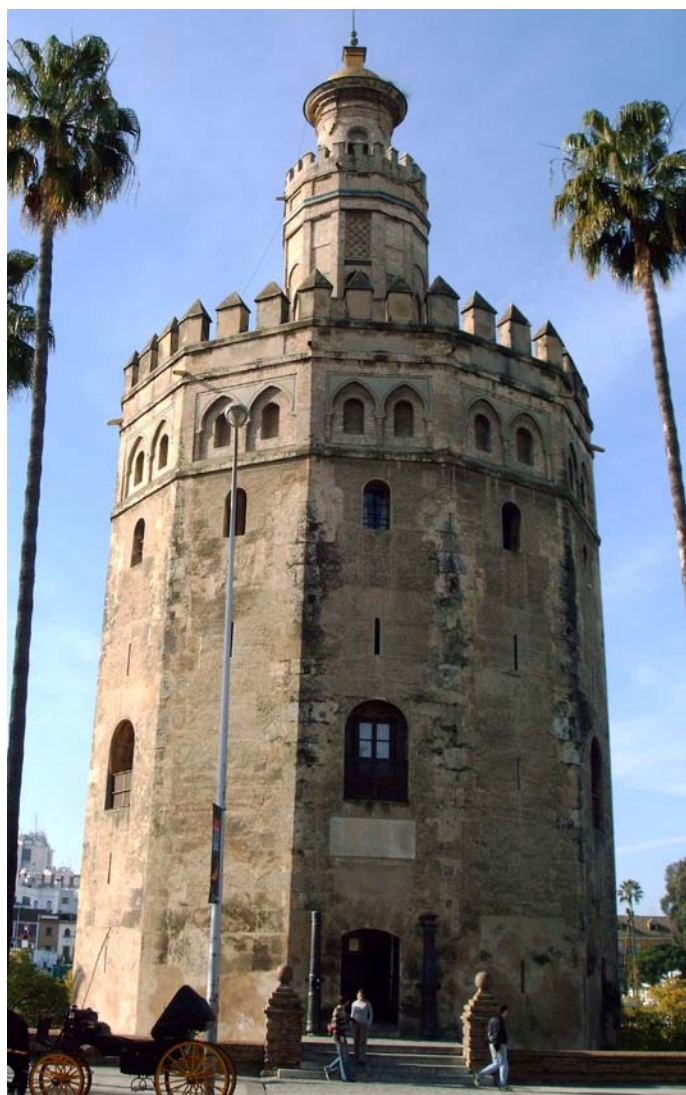
Lámina I. Vista general de la Torre del Oro.

Las características generales de la Torre son suficientemente conocidas, por lo que nos limitaremos a realizar un breve resumen. Se trata de una estructura compuesta por tres cuerpos superpuestos (lám. I):

**Cuerpo inferior:** De planta dodecagonal, cada una de sus caras mide 4'1 m. de anchura, con un radio total de 15'2 m. Presenta un único vano de acceso en la cara que enlaza con el adarve, así como alternancia de saeteras, ventanas y balcones en todas sus caras. En su parte superior se localizan tres listeles de ladrillos que diferencian dos bandas, en la inferior de las cuales se sitúa en cada cara un alfiz que enmarca dos arcos de herradura, en cada uno de los cuales se inserta a su vez un vano de medio punto sobrealzado. La fábrica general presenta un cimientado de sillería sobre el que se alzan los paños, de tapial con engatillados esquineros de sillares y sillarejos. En las bandas superiores la fábrica es de ladrillo de taco. El coronamiento de este cuerpo se realiza mediante merlones de acabado piramidal. Se documentan asimismo numerosas refeciones puntuales con diversos materiales. Aunque la cronología original es tardoalmohade, actualmente parte de la fábrica y de la disposición de vanos responde a transformaciones modernas y contemporáneas.

**Cuerpo intermedio:** De planta dodecagonal y alzado de ladrillos de taco, cada una de sus caras mide 1'35 m., con un radio total de 5'2 m. Presenta un único acceso en su base, alineado con el del cuerpo inferior y coronado con un paño de *sebka*, así como vanos decorativos en las demás caras a base de arcos polilobulados. La parte superior se halla dividida en bandas horizontales separadas por listeles de ladrillos, de los que el central incluye asimismo una banda de alizares verdes. El cuerpo se halla coronado con merlones de terminación piramidal.

**Cuerpo superior:** Es una linterna de planta circular y alzado de ladrillos de taco, coronada con una cúpula revestida de azulejos amarillos. El cuerpo presenta vanos elipsoidales, fechándose el conjunto en 1760.

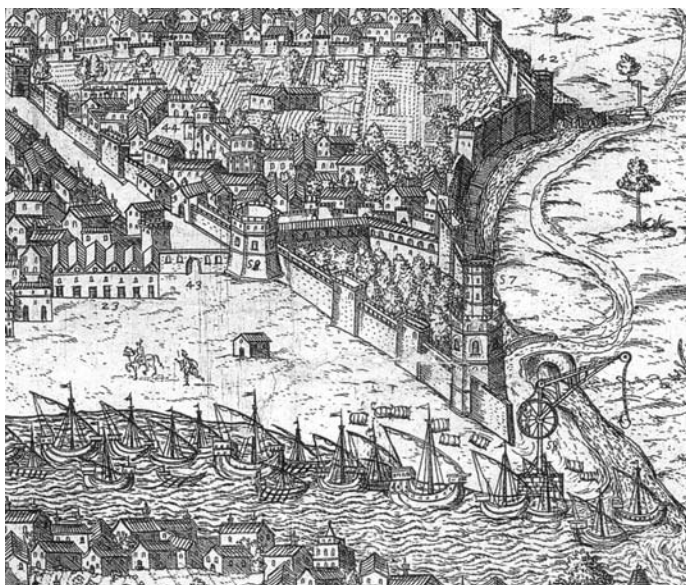
Lámina II. La Torre del Oro y el arenal en una Vista de Sevilla fechada en 1587.

alterado por alguna edificación de escasa envergadura, tipo cobertizo o almacén, así como por la presencia, documentada ya en el s. XVI, de al menos un *ingenio* o cabrestante empleado precisamente para las tareas asociadas al tráfico de mercancías (lám. II). Hay que destacar asimismo la progresiva ocupación urbana del propio adarve de conexión con el recinto de la Casa de la Moneda, proceso completado durante el s. XVI como consecuencia de la ruina inicial del lienzo y la pérdida de su funcionalidad poliorgánica. Ya al sur de la Torre, el paisaje exterior al recinto se vería fuertemente marcado por la desembocadura del Tagarete, cuyo curso perimetral a las murallas urbanas se veía salvado, en las inmediaciones de la Puerta de Jerez y de la propia Torre, por pontecillas (*alcantarillas*) de origen islámico o bajomedieval. Para este momento contamos asimismo con una de las primeras descripciones del edificio, recogida en el relato de la visita real a Sevilla de 1570.

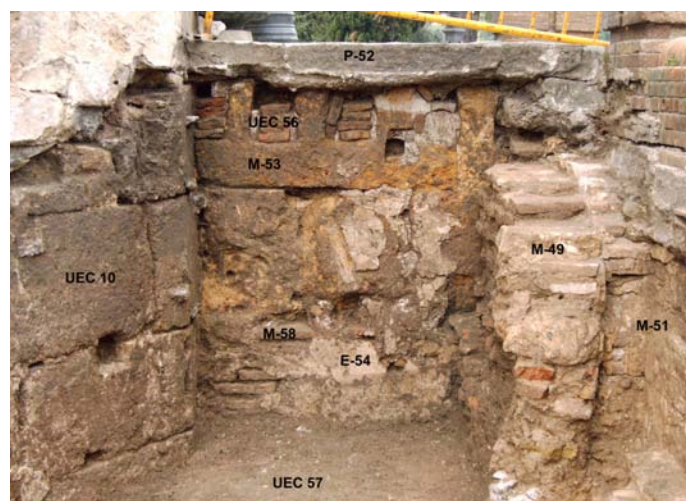
Lámina V. Vista del testigo de la coracha.

Una vez eliminada Ec-3, pudimos concentrar el trabajo en los dos últimos ámbitos analizados (lám. V):

**Cimentación de M-51 (Z-63):** El pretil de delimitación del Paseo de Cristóbal Colón, en el punto analizado, presenta un alzado emergente de ladrillos sobre un cimiento compuesto por una pequeña zapata (Z-63) de tacos en encancho de argamasa sobre

**Testigo de la coracha:** Como ya preveíamos al establecer los objetivos de la Intervención en esta fase, subyacente a P-52 pudimos finalmente documentar un resto de la coracha o adarve de conexión entre el ámbito poliorcético de la Casa de la Moneda y la propia Torre. Contrariamente a nuestras expectativas, el sistema constructivo de la coracha (M-53) en el punto de encuentro con la Torre se realiza a base de hiladas superpuestas de sillares alcorizos dispuestos en aparejo mixto soga/tizón con un llagueado pequeño (0'01/0'02 m.), aunque la cara exterior de los sillares se halla fuertemente alterada por diversas patologías, principalmente erosión y desprendimientos. Las medidas aproximadas de los sillares son 0'5 x 1'2 x 0'5 m. Asimismo, en relación directa con M-53 pudieron documentarse otras unidades:
