ANUARIO
ARQUEOLÓGICO
DE ANDALUCÍA
2004.1

ACTUACIÓN ARQUEOLÓGICA PREVENTIVA EN CALLE RELATOR, Nº 44. CASCO HISTÓRICO DE SEVILLA. SEVILLA, 2004

FCO. JAVIER ESPAÑA CAPARRÓS
ALBERTO GARCÍA MANCHA
LAURA GALVÁN MONTES

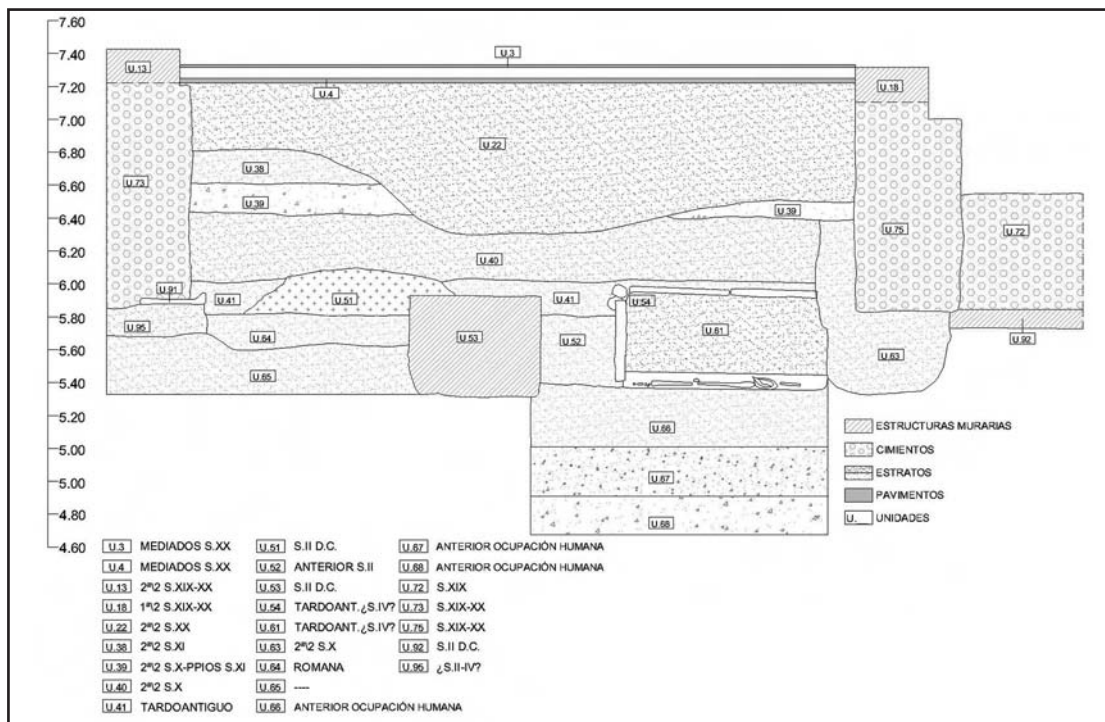
Figura 4. Sección transversal en la zona norte del Corte Arqueológico.

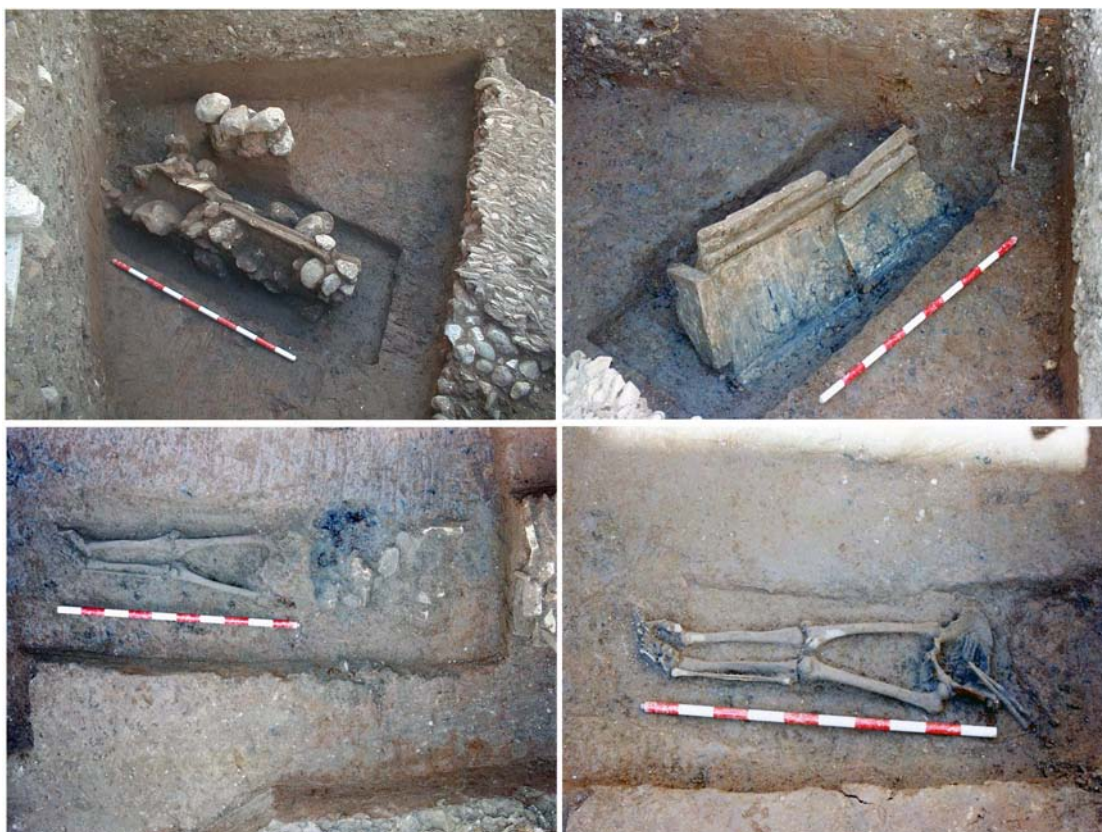
Lámina III. Proceso de excavación del Enterramiento 1

La estructura funeraria (U.54), hallada a cotas relativamente superficiales (5,78 – 5,37), consistía en una cubierta de téglulas a dos aguas, cuyo extremo inferior estaba sellado por un ladrillo de módulo romano; la tumba, y sobre todo las juntas de las téglulas, estaban reforzadas con un cinturón de fragmentos de materiales de construcción, piedras y cantos rodados de pequeño y mediano tamaño. Conservaba una longitud máxima de 1,32 m. y un ancho medio de 45 cm., puesto que prácticamente la mitad del enterramiento había sido desmantelado por una fosa de época califal (U.63). Para la correcta excavación del enterramiento fue necesario ampliar el Corte 1,00 x 1,40 m. por el Perfil Este, lo que nos permitió observar cómo la estructura funeraria desmontó parcialmente un cimiento de la fase anterior (U.92), y ésta a su vez se vio afectada por la remoción del periodo islámico.

El interior de la estructura funeraria albergaba los restos inhumanos de un individuo del que sólo se conservaba la mitad inferior del esqueleto, así como el antebrazo izquierdo y las manos, pues tenía estas sobre la pelvis. En el estudio antropológico (13) llevado a cabo por los especialistas Lacalle y Guijo podemos ver con todo detalle los resultados del mismo, del que a *grosso modo*, avanzamos algunos datos: el individuo fue depositado en decúbito supino, con las extremidades inferiores completamente extendidas, las manos sobre la pelvis y con la cabeza orientada al Este, lo que es producto de un ritual predeterminado; se trataba de un individuo de sexo femenino, con una estatura que oscilaba entre 1,58 y 1,61 m., que cuando falleció su edad rondaba los 30 años; entre las diversas patologías observadas destacan la existencia de huellas de parto y procesos infecciosos y reumáticos.

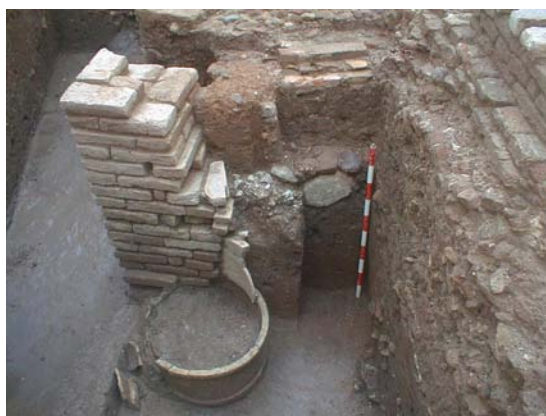
Lámina IV. Vista frontal de las Estructuras califales

El espacio denominado E1 formaba parte, con toda seguridad, del interior de la construcción, pues se encontraba delimitado por las estructuras U. 29, 87 y 88. La primera se trataba de una estructura realizada con ladrillos de taco con dimensiones de 28 x 14 x 5 cm., y que hemos identificado como un refuerzo de la esquina que configuraban las otras dos estructuras; U. 87 y 88, la última de ellas casi totalmente desmantelada por las remociones de siglos posteriores, consistían en sendos muros elaborados con tapial de color anaranjado y compuesto por tierra rojiza, cal y gravilla fina, similares a los documentados en el Corte 4 de la Intervención Arqueológica llevada a cabo en los solares contiguos de Relator 46-A y San Basilio 24-25 (15), y que al igual que ellos se datan en la segunda mitad del siglo X.

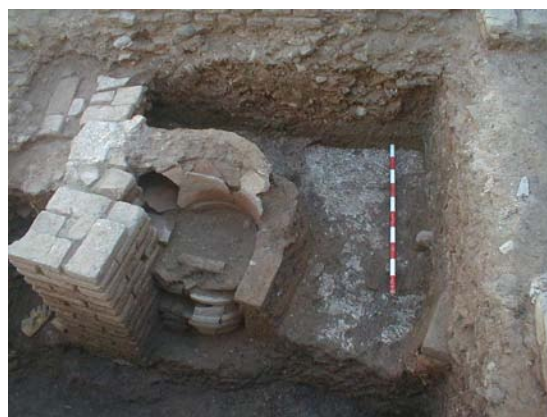
Lámina V. Pavimento de cal (U.57)

Asociado a estas estructuras se pudo localizar una fina solería de cal (U. 57) que debió tratarse del pavimento original de la estancia. Bajo ella se encontraba el estrato U.58, que al igual que el identificado encima (U.56), contenían cerámicas que aportaban los datos necesarios para ubicar cronológicamente estos hallazgos.

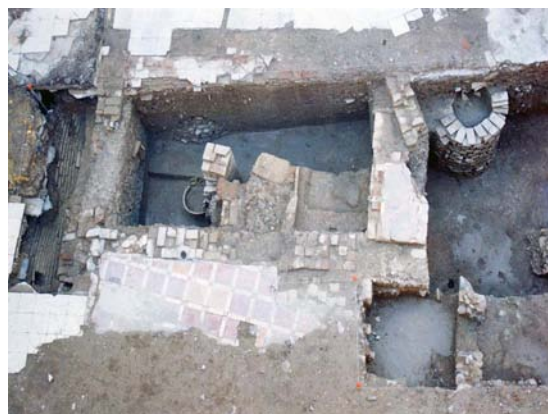
Lámina VI. Vista general de la zona Sur del Corte Arqueológico

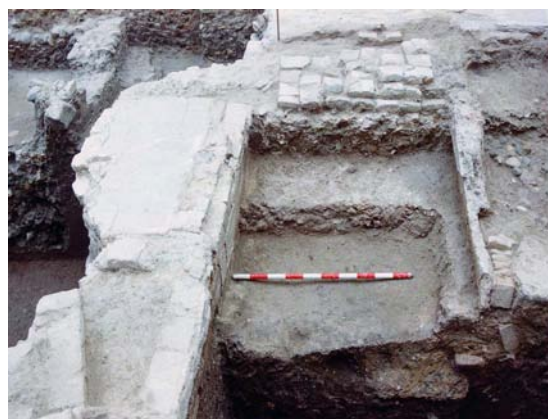
Lámina VII. Detalle de la pileta y el estanque

Perteneciente a ese contexto de estancia al aire libre se pudo identificar en la zona central de la excavación una pileta o alberca macizada (U.78), con un pavimento de gruesos ladrillos (U.77 - 27 x 13,5 x 5) dispuestos a la palma, que a través de un atañor (U.79, parcialmente destruido) vertería el agua que debió contener a un pequeño y poco profundo estanque que, por lo conservado, pensamos pudo tener forma de "U", con paredes (U.82) y pavimento (U.85) de cal hidráulica de unos 5 cm. de espesor, e impermeabilizados con un paquete de arcilla color naranja (U.28) que los rodea.

De esta forma, es en la zona sur donde únicamente tenemos constancia de depósitos almohades. Este es el caso de los estratos ubicados en el sector oeste, zona que pensamos pudo estar destinada a huerto o jardín, donde la lectura estratigráfica y la existencia de un pozo ciego (U.90), nos permiten afirmar que fue objeto de numerosas remociones en este periodo. Es sólo sobre un nuevo pavimento del estanque, elaborado con arena anaranjada, gravilla fina y cal (U.80), donde se documenta un estrato (U.76) con materiales de la primera mitad del siglo XIII, que nos informa de la reforma que sufre esta infraestructura, que pasa a tener unas dimensiones más reducidas y una forma rectangular.
