ANUARIO
ARQUEOLÓGICO
DE ANDALUCÍA
2004.1

LA ACTIVIDAD ARQUEOLÓGICA PREVENTIVA EN EL SOLAR SITO EN LOS NÚMEROS 20, 22 Y 24 DE LA CALLE ARRAYÁN DE SEVILLA

JULIA SUÁREZ BORREGUERO
GILBERTO RODRÍGUEZ GONZÁLEZ

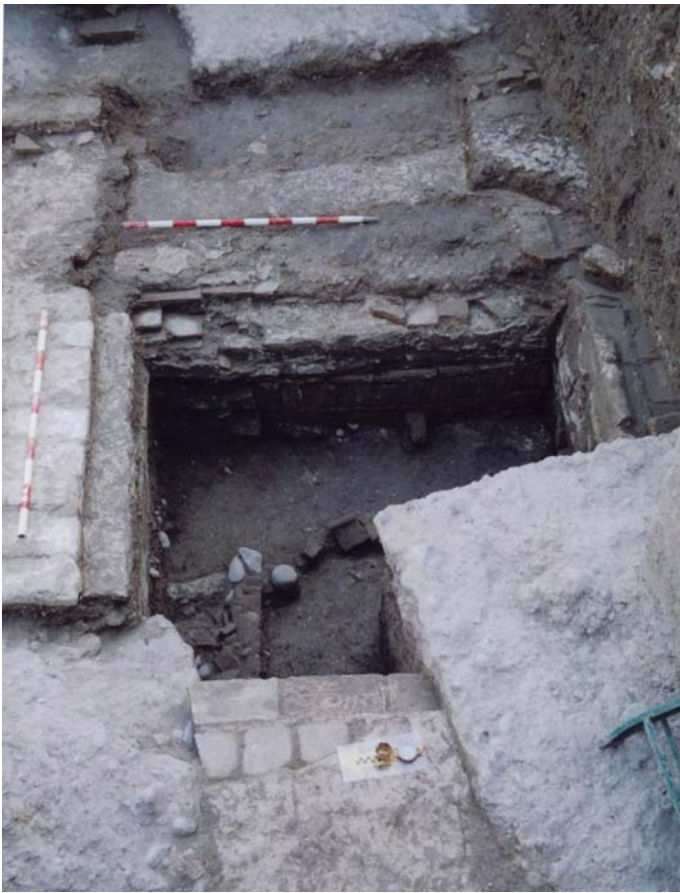
Lámina I. Arriate almohade. Niveles 7-9 UI.1

Niveles 7-12: (m.s.XII-m.s.XIII) El bajomedieval islámico se caracteriza en la mitad sur del solar objeto de esta investigación arqueológica por la existencia de una casa desarrollada en torno a un Patio de Andenes con un pequeño Arriate central. Esta casa, conservando en esencia la estructura definida por sus muros en planta, sufrirá sucesivas remodelaciones en sus pavimentos y enlucidos, hasta ocho, que darán lugar a la elevación de su nivel de suelo en 1,31 m., desde la cota de -2,49 m. del primer suelo (nivel 14) a la cota de -1,18 del último (nivel 7). Durante la primera fase de la Intervención y dentro de los límites de la UI.1 se llegaron a identificar desde el nivel 7 al 11. Fue ya en la segunda fase, al establecerse

Nivel 7: la última fase de la casa se caracteriza por la pavimentación, tanto del patio como de las estancias identificadas, con losetas de barro, mientras que en las fases previas las solerías (excepto una) habían sido de cal sobre mortero de tapial. Tres muros detectados (uuee. 220, 140 y 134) conforman un **patio de andenes** rectangular de 3,78 m. de ancho en el eje O-E y de más de 3,40 m. en el eje N-S, ya que está incompleto por el sur. Los andenes no llegarían a medir más de 0,90 m. de ancho y estaban pavimentados de losetas de barro dispuestas en espiga (uuee. 121 y 136) a cota de -1,30 m., sobre cama de mortero de cal blanca. El **arriate**, de forma cuadrangular algo irregular, en su última fase (**arriate 1**) tendrá unas dimensiones de 1,60 a 1,74 m de lado, está formado por paredes (uuee. 154, 118 y 115) de ladrillos (26x13x2,5/3), dispuestos “a rafe” y “a sardinel” en hiladas alternas, originarias de la primera fase del arriate, y la uec.112, pared norte que corresponde a la ampliación del mismo. Un canalito con baquetón de cal hidráulica (uuee. 117, 119) recorre el borde interior del arriate, al parecer con pendiente hacia el suroeste. Los morteros de cal que cubren las paredes en esta fase (uuee.150, 151, 152 y 153), sin pavimento asociado, marcan la base de este arriate en -1,78 m. Por lo tanto, la profundidad del mismo sería entre 0,54 y 0,50 m., teniendo en cuenta que no se ha conservado la pavimentación de losetas del borde del arriate en ningún caso. Como hemos dicho, tiene su origen en una fase anterior (**arriate 2**), en la que se caracteriza por su menor tamaño (medidas: 1,20 x 1,30 x 1,66 x 1,80 m.), siendo la pared norte original, uuee.176/178, de igual factura que las otras. En cuanto a las **estancias**, conservamos restos de la pavimentación de la estancia situada al norte del patio, uec.104, de losetas rectangulares dispuesta a la palma con orla de losetas alineadas a tizón en el lado oeste (28,5x14x5 cm.), a cota de -1,18 m. sobre cama de tapial ocre anaranjado. También al este del patio, entre dos cimentaciones de hormigón armado, quedan restos del mortero de cal que actuaría de base para un pavimento, uec.142 a cota de -1,32 m.

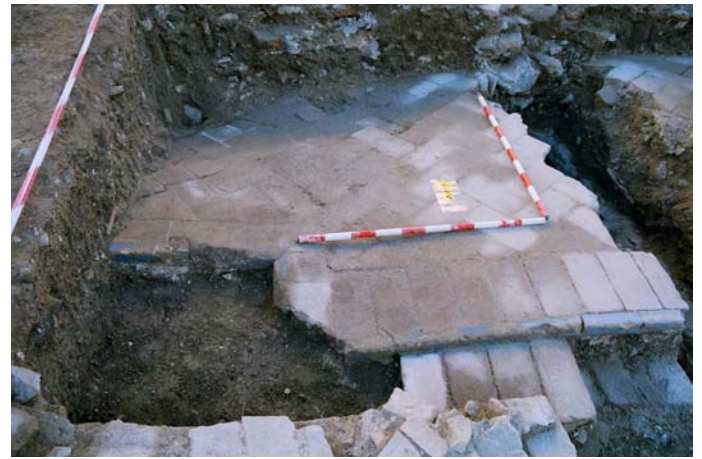
Lámina II. Pavimento 528/529 del patio de la casa del siglo XVIII. Nivel 2. UI.2

Nivel 2: (s.XVIII). En la UI.2 podemos diferenciar al menos dos ámbitos pertenecientes a la edificación de carácter doméstico de esta cronología, y que completan en planta los definidos en la UI.1. La ue.512 es una solería conservada residualmente, de losetas cuadradas (28x28x3,5/4 cm.) dispuestas en oblicuo respecto al pilar asociado, uec.511 (**Cimentación 3**). En el cuadrante NO se conserva un pavimento con mayor extensión aunque fraccionado, uec.528/534, de losetas rectangulares (29,5x14x4 cm.) dispuestas “a rafe” y en espiga, delimitado al sur con una orla de losetas rectangulares a tizón rematada por un alizar celeste, (uec.529) a modo de bordillo. Tanto la orla como el alizar realizan un entrante al oeste. El alizar se superpone a una hilada de cuatro ladrillos, uec.531, por lo que podría indicar el paso a un nivel de pavimento más bajo, quizás perteneciente a un área de patio. Bajo la uec.531 se encuentra el pilar de cimentación uec.533 (**Cimentación 3**).

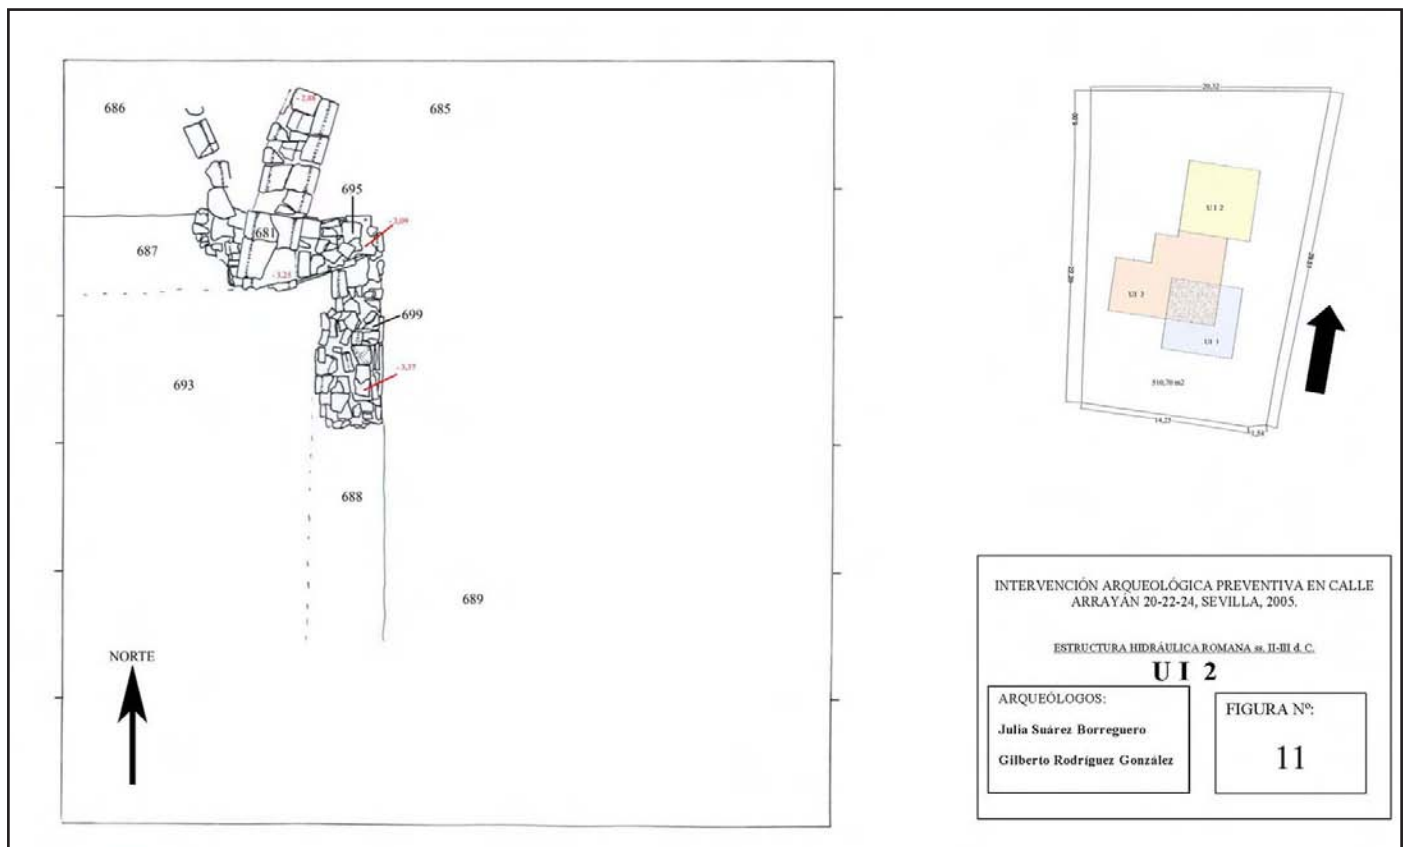
Figura 3. Estructura funeraria-hidráulica romana ss.II-III d.C. UI.2.

Niveles 15-16: (ss. II-IV) Se inaugura en esta fase la urbanización de la parcela, que teniendo en cuenta la cronología aportada por los restos cerámicos encontrados en los depósitos asociados se remonta al siglo II d.C. Consisten los restos hallados en una serie de estructuras murarias (ueec. 695 y 699, cota sup. rel. $-3,09$ m.), a nivel de cimentación conservadas desigualmente, cuyas zanjas de construcción socavan el terreno natural, nivel de arcillas rojas carbonatadas de gran consistencia. Son estructuras realizadas mediante hiladas superpuestas de tégulas enteras y tramos constituidos de fragmentos de tégulas, ladrillos y restos cerámicos de almacenamiento de gran porte con barro como aglomerante. En el muro 695, con dirección O-E, se insertan las bases de dos canalizaciones construidas mediante la unión de tégulas completas. La 679 (cota sup. rel. $-2,74$ m. en su extremo NNO, y con pendiente hacia el SSE), y la 681, mejor conservada (cota sup. rel. $-2,88$ m. en su extremo NNE,

y con pendiente hacia la confluencia con la canalización (679). Los muros, con una anchura aproximada de $0,44$ m., se conservan con escasa longitud ($1,48/1,67$ m.), ya que fueron expoliados en época islámica. En esta UI.2 no se hallaron restos de estructuras funerarias ni restos óseos humanos “in situ”, que como veremos sí se pudieron documentar, aunque escasamente, en la UI.3. Provisionalmente se denominó al conjunto de las estructuras constructivas halladas en la UI.2 como **recinto A**.

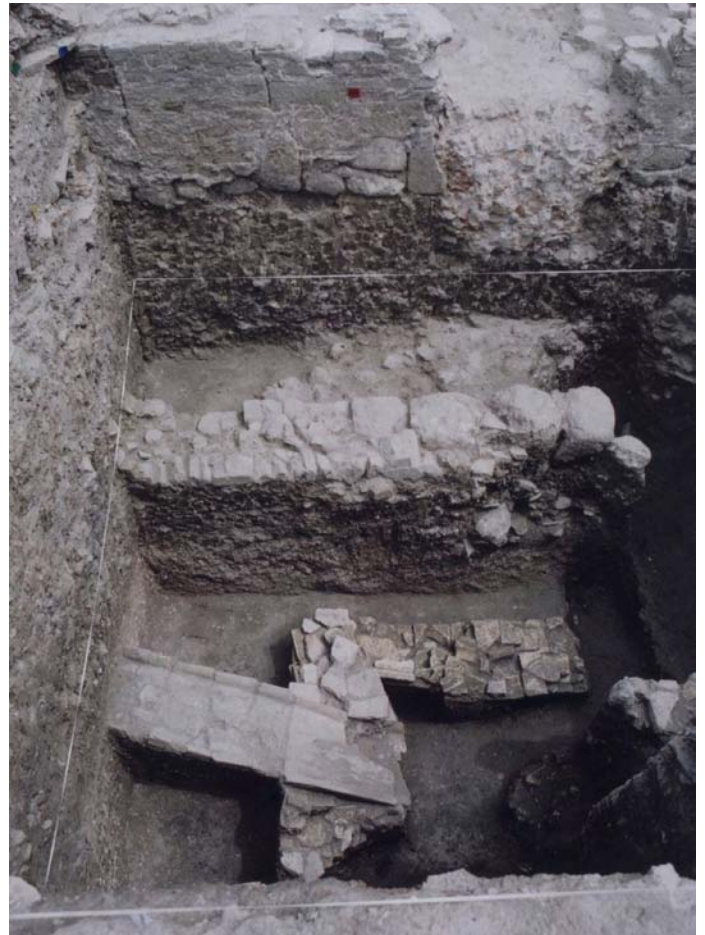
Lámina III. Superposición de estructuras. En primer término recinto A (Antigüedad-Roma II-III); en el nivel intermedio, muro mixto almohade, y en el nivel superior, muro mixto mudéjar. UI.2

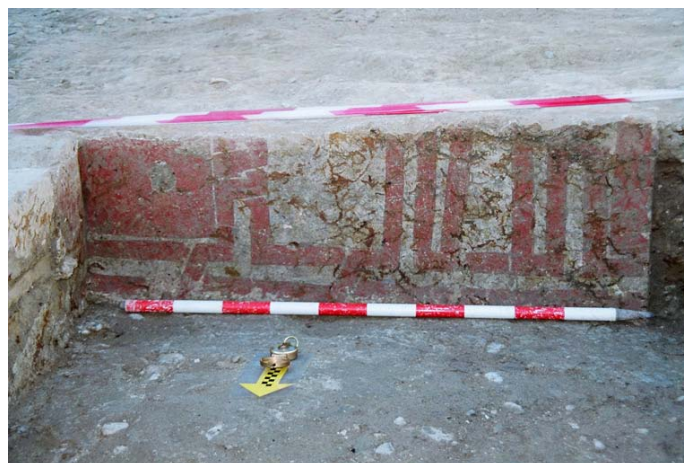
Lámina IV. Panel pintado con motivos epigráficos a la almagra sobre fondo blanco, ue. 1019, Nivel 14 (Plenomedieval-almorávide-almohade m.XII). UI.3

Nivel 14: Es el nivel de fundación de la vivienda islámica. Como ya hemos mencionado se detectaron en superficie diferentes alineaciones murarias correspondientes a las crujías de una estructura de carácter doméstico, sin que podamos afirmar que se trata de una única unidad residencial, vivienda o alquería, puesto que no se han podido identificar con seguridad muros medianeros o muros indicadores de límites de parcela. Dentro de la UI.3, en el proceso de excavación manual de la 2ª fase, se excavó una **estancia** rectangular con el eje mayor orientado de O-E, con unas medidas de 2,08 m. por 4,18/ 4,28 m. (8,70 m²). Esta estancia está delimitada al norte por el muro uec.1005/1026, al este por uuec.1007 y 1082, al oeste por uec.1058 y al sur por uuec.1033, 1048 y 1020. El muro 1005 es una estructura de fábrica de ladrillos (26x12x3 cm.) con juntas finas de mortero arenoso con cal, dispuestos en tramos alternos “a rafe” a soga y tizón y “a sardinel”. El 1026 es una estructura con alternancia de tramos de un mortero arenoso rico en cal y pilares de fábrica de ladrillos de módulo fino, con una base o zapata de fragmentos de ladrillos irregulares y algún canto, dispuestos “a sardinel” (cota inf. rel. -2,37 m.). El acceso a la sala se realizaba por el muro de cierre sur mediante un **vano geminado** (ver FIG 4.). El pilar central (uec.1048), de fábrica de ladrillos de módulo fino dispuestos en hiladas alternas a soga y tizón, presenta pequeñas mochetas al exterior, y tiene una anchura de 0,34 m. Las jambas estaban constituidas por pilares de igual fábrica, también con mochetas al exterior, no obstante, al ser el muro de 0,46 m. de ancho, los pilares presentan un entrante para adaptarse a la línea del pilar central, quedando por lo tanto el vano ligeramente rehundido. El umbral estaba solado por una hilada de losetas rectangulares a tizón (uec.1071), de la que sólo se han conservado las piezas bajo el pilar este, así como las improntas en la cama de cal (uec.1072) del vano este. Aparte de los pilares de las jambas, el muro de cierre sur (uec. 1020/1033) está compuesto por una fábrica de mortero de tapial anaranjado. En cuanto a los revestimientos interiores, se pudieron recuperar los **paneles pintados** con motivos epigráficos y de lacería en rojo almagra sobre fondo blanco que decoraban la pared sur (ver *Lámina IV.*), incluido el pilar central del vano geminado y los tramos de la pared oeste, los conservados en la fase posterior. La decoración y el tipo de acceso nos llevaría a pensar que nos encontramos en la estancia principal de la vivienda, el salón de representación, situado al norte de la vivienda, como correspondería al esquema básico de la mayoría de estas residencias islámicas. No obstante, durante el seguimiento con máquina retroexcavadora de la extracción de las tierras de los taludes de la esquina SO se documentó la existencia de un muro de tapial de dirección S-N con enlucidos decorados también con motivos de lacería a la almagra

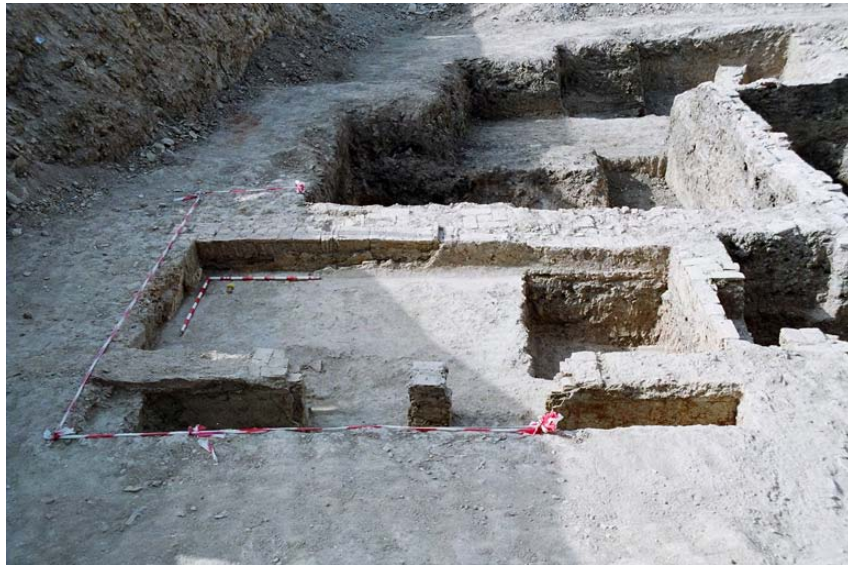
Lámina V. Vista general desde el sur de la estancia islámica con acceso de vano geminado, Nivel 14 (Plenomedieval-almorávide-almo hade m.XII). UI.3.

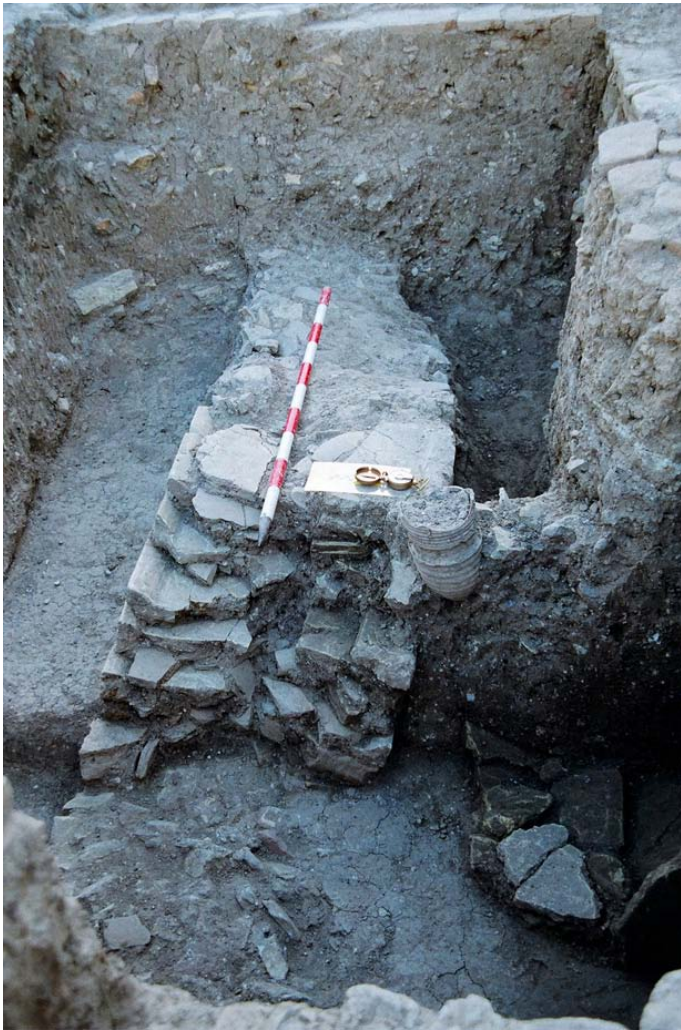
Lámina VI. Muro de tégulas del recinto B, ue.1015, Nivel 16: Antigüedad-Roma II-III. (se aprecia en el lateral sur el cangilón islámico y bajo el depósito subyacente la estructura funeraria de tégulas. 1036. UI.3.

Niveles 15-16: (ss. II-IV) Al igual que en la UI.2 se hallaron en esta fase de la Intervención estructuras murarias a nivel de cimentación conservadas desigualmente, cuyas zanjas de construcción socavan el terreno natural, el nivel de arcillas rojas carbonatadas. Son las estructuras 1015, 1040 y 1038, (denominadas provisionalmente como **recinto B**, cota sup.rel.-2,51 m. realizadas mediante la misma técnica constructiva. Bajo las hiladas de téglulas se encuentra una cimentación o zapata consistente en fragmentos de pequeño y mediano tamaño de téglulas y ladrillos dispuestos en oblicuo con una cota inferior relativa de - 3,34 m. En el espacio interior conformado por los muros se documentó una estructura de carácter funerario en muy mal estado de conservación. Apareció fraccionada, y con las téglulas que constituirían su cubierta fragmentadas, hundidas y desplazadas. Podemos describirlo como enterramiento individual de inhumación en fosa simple con cubierta doble de téglulas y con una téglula en disposición vertical en el extremo correspondiente a los pies, con orientación E-O. Es la uec.1036, cuya cota superior relativa en la parte superior de la téglula que se dispone en los pies es de -3,07 m. Los restos óseos humanos corresponden a la ue.1078, y se encuentran a cota de -3,22/-3,36 m. pertenecientes a la mitad inferior de las extremidades inferiores de un individuo adulto. Junto a los restos óseos se halló una urna de plomo bastante deteriorada, que será llevada al Museo Arqueológico Provincial para su limpieza y estudio (ver LÁM VII.).

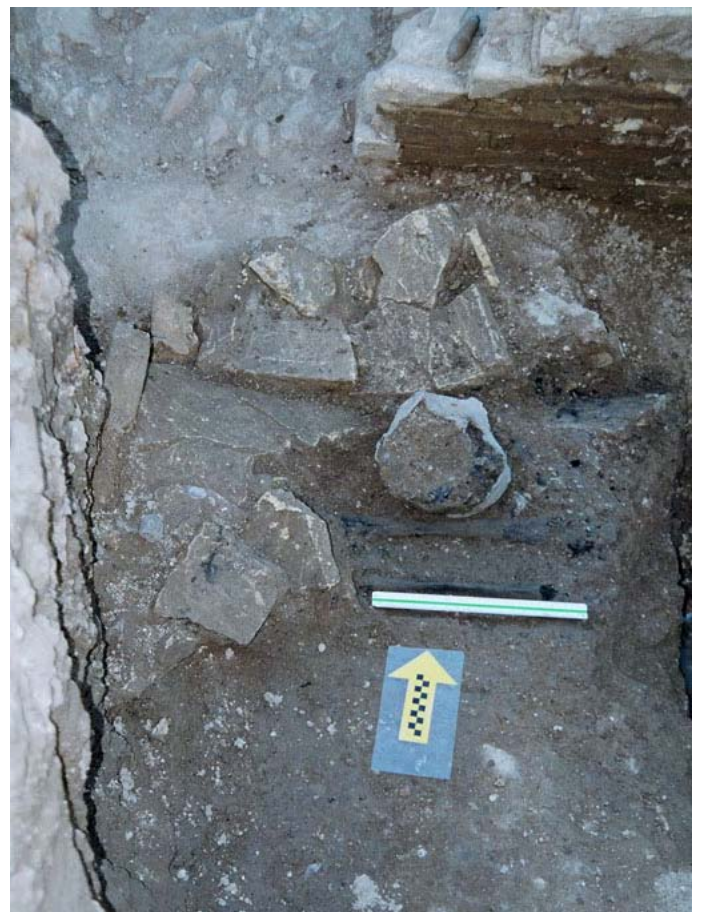
Lámina VII. Estructura funeraria de tégulas, ROH y urna de plomo del recinto B, uuee. 1036, 1037, 1078, Nivel 15-16 (Antigüedad-Roma, ss.II-IV. UI.3
