# INTERVENCIÓN ARQUEOLÓGICA DE URGENCIA EN C/ ANICETO SÁENZ 5-7-9, SEVILLA

EDUARDO PRADOS PÉREZ  
IRENE MACLINO NAVARRO

**Resumen:** en este artículo se presentan los resultados obtenidos en la Intervención Arqueológica de Urgencia realizada en la c/ Aniceto Sáenz 5-7-9 de Sevilla. Dicho inmueble se halla situado intramuros, en el sector Norte de la ciudad, zona de la que se desconoce en gran parte su desarrollo histórico, especialmente el origen de su ocupación e inicios de su urbanización. Aportar datos que contribuyeran a su conocimiento era uno de los objetivos principales de la intervención arqueológica. La secuencia estratigráfica obtenida mostraba la presencia humana en el espacio estudiado desde época Altoimperial (siglos I-II d.C.) hasta la actualidad.

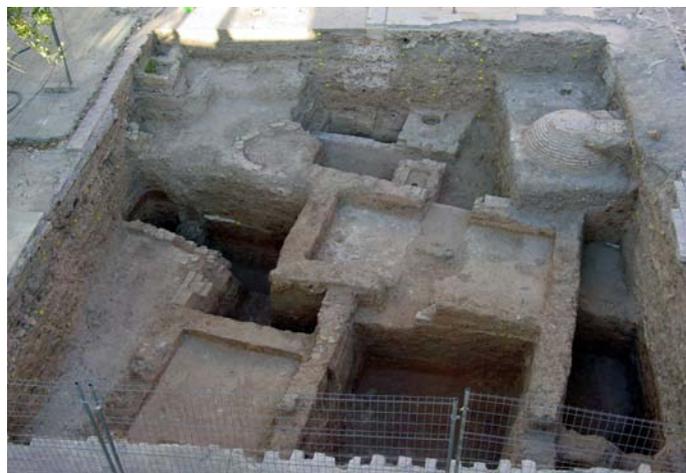
Lámina I. Vista general del área de intervención a su finalización.

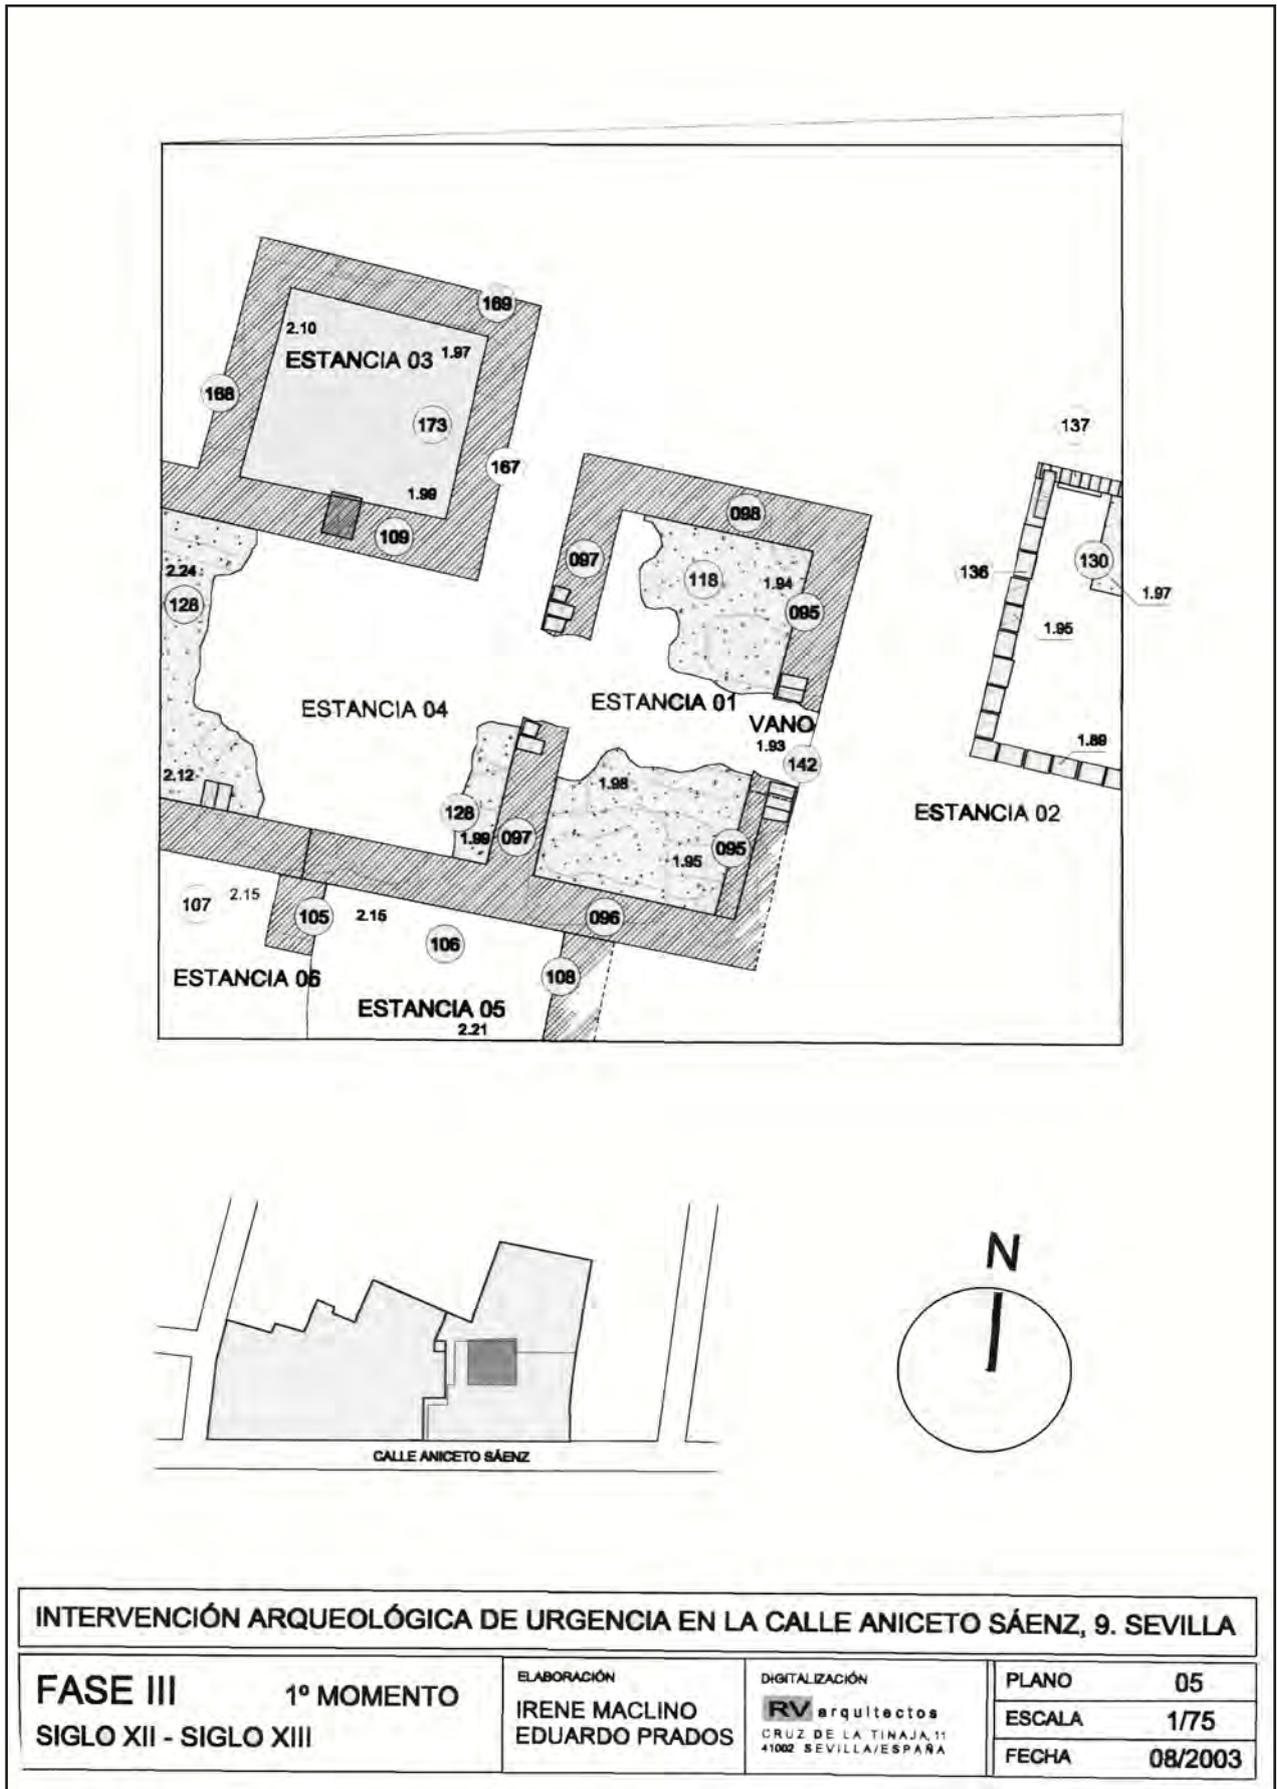
Figura 2. Conjunto de Estructuras documentadas durante el Primer Momento de la Fase III.

Se desarrolla entre una cota inferior mínima de -2, 75 m y una superior de -1, 62 m. Para este momento se han documentado una serie de estructuras de carácter habitacional que hemos interpretado como correspondientes a dos viviendas. A nivel metodológico, la existencia de una serie espacios diferenciados, ha permitido que las distintas unidades estratigráficas se agrupen como partes integrantes de conjuntos -Estancias-. Cada Estancia está delimitada por una serie de unidades de tipo constructivo y, a la vez, integra aquellas unidades deposicionales y constructivas que aparecen dentro de sus límites. Las estancias están constituidas por muros que, en líneas generales, poseen una anchura de 0,50/0,55 m y que presentan una técnica mixta. En su mayor parte se encuentran realizados en un tapial (muros 96, 98, 105 y 108) de escasa calidad. Algunos presentan refuerzos de ladrillos de aparejo no homogéneo (muros 95, 97, 109 y 169), que se localizan en las zonas en las que existen vanos o en las que adosan con otros muros. El tapial, está realizado con tierra de color marrón medio-anaranjada, textura areno-arcillosa y compacidad media. En cuanto a los refuerzos, pueden distinguirse dos tipos. El primero, utiliza la alternancia de ladrillos en hiladas a soga y tizón, aunque de manera irregular. El segundo, es más complejo. Se realiza mediante la alternancia de varias disposiciones

No se ha podido documentar su planta completa por exceder los límites de la intervención. Se trata de una vivienda que se organiza en torno a un patio, detectándose un total de 4 habitaciones.

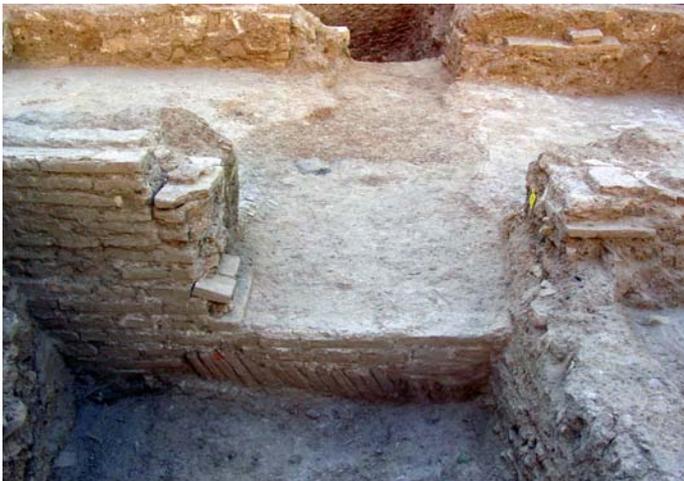
*Lámina II.* Estancia 1 vista desde el Este. Detalle del vano 102. Primer momento. Fase islámica.

Se localiza en la zona central del corte. La estancia queda delimitada al Este por el muro 95, al Oeste por el muro 97, al Sur por el muro 96 y al Norte, por el muro 98. Presenta unas dimensiones mínimas de 4,20 x 2,10 m, ocupando una superficie de 8,82 m<sup>2</sup>. El nivel de uso de la estancia viene determinado por la U. E. 118, situándose en una cota de -1,94 m. Se trata de un suelo de cal que conserva en algunas zonas restos de pigmentación a la almagra. Esta estancia, en el muro 95, posee una zona de tránsito (vano 142) de dirección E-W que conectaría a dicha estancia con el patio. Su luz, no se ha podido documentar completamente, aunque posee unas dimensiones aproximadas de 1,13 m.

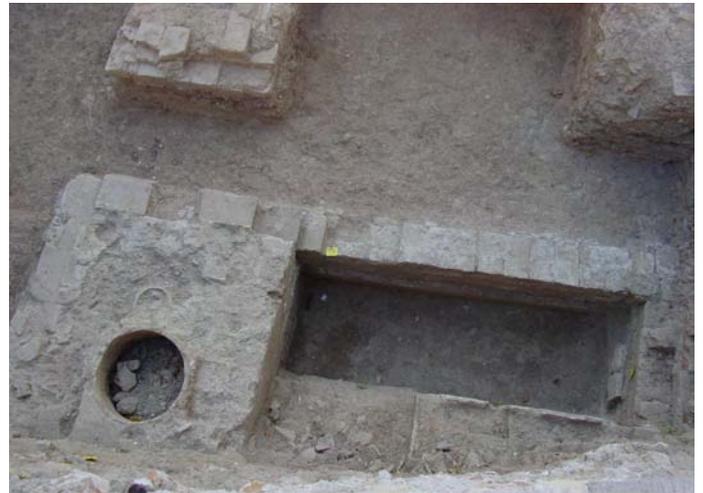
*Lámina III.* Estancia 2 vista desde el Este. Primer momento. Fase islámica

Se localiza en el sector Este del corte. La estancia queda delimitada al Oeste por el muro 95. No se han podido documentar sus límites Sur, Este y Norte. Presenta unas dimensiones mínimas de 4,64 x 2,83 m, ocupando una superficie aproximada de 13,13 m<sup>2</sup>. No se ha localizado ningún posible nivel de uso para este momento. Por tanto, el mismo, nos viene dado por la cota que presenta la única estructura que tenemos documentada para este momento. Se trata de una alberca, formada por las unidades 136, 137 y 138, cuya cota de uso se sitúa en torno a -1,95 m. Presenta unas dimensiones mínimas de 3,35 m x 0,88 m.

Se encuentra formada por tres tabiques, dos de dirección E-W y uno de orientación N-S. En su zona central se encuentra la fuente. Los primeros, presentan aparejos que combinan la alternancia en hiladas a soga y tizón y soga partida, aunque de forma irregular. El segundo, presenta un primer tramo, el inferior, construido a base

La fuente, se encuentra construida con tapial. Posee una cimentación a base de ladrillos dispuestos a tizón. Sólo se han documentado sus caras Oeste y Sur, que presentan un revestido de mortero hidráulico de 1,5/2 cm de potencia.

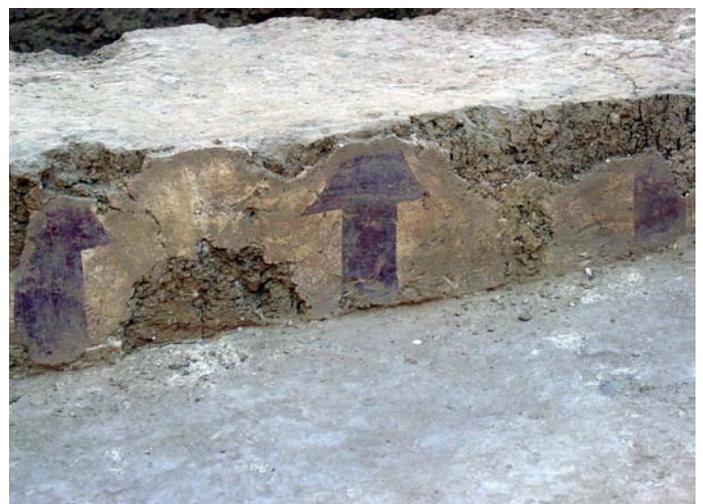
*Lámina IV.* Estancia 3. Detalle de la decoración del muro 109 visto desde el Oeste. Primer momento. Fase islámica.

Se localiza en el sector noroeste del corte. La estancia queda delimitada por los muros 167 al Oeste, 168 al Este, 109 al sur y 169 al norte. Presenta unas dimensiones de 2,16 x 2,31 m, ocupando una superficie de 4,98 m<sup>2</sup>. Su nivel de uso viene marcado por la unidad 173, cuya cota media se sitúa en torno a -2,10 m. Se trata de un suelo de cal pintado a la almagra que presenta un preparado de mortero de color anaranjado con abundante gravilla. La principal diferencia que muestra esta estancia con relación a las demás es, que presenta decorados los muros norte (169) y este (168). Sus caras oeste y sur están pintadas a la almagra. La decoración se realiza con lacerías y motivos sagitales.

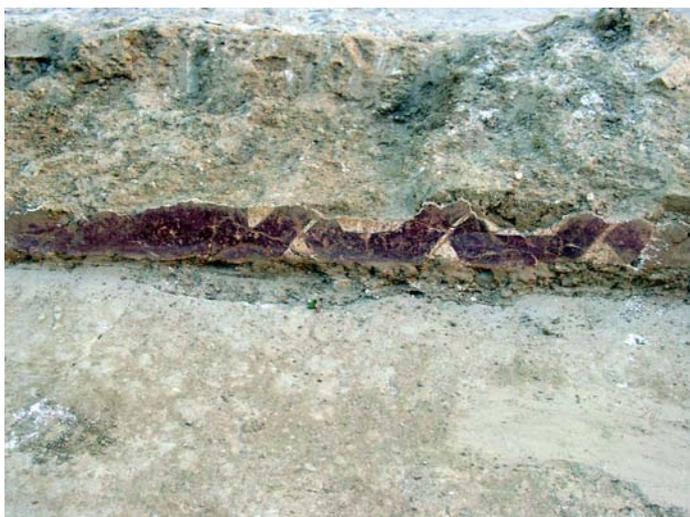
Lámina V. Estancia 3. Detalle de la decoración del muro 169 visto desde el Sur. Primer momento. Fase islámica.

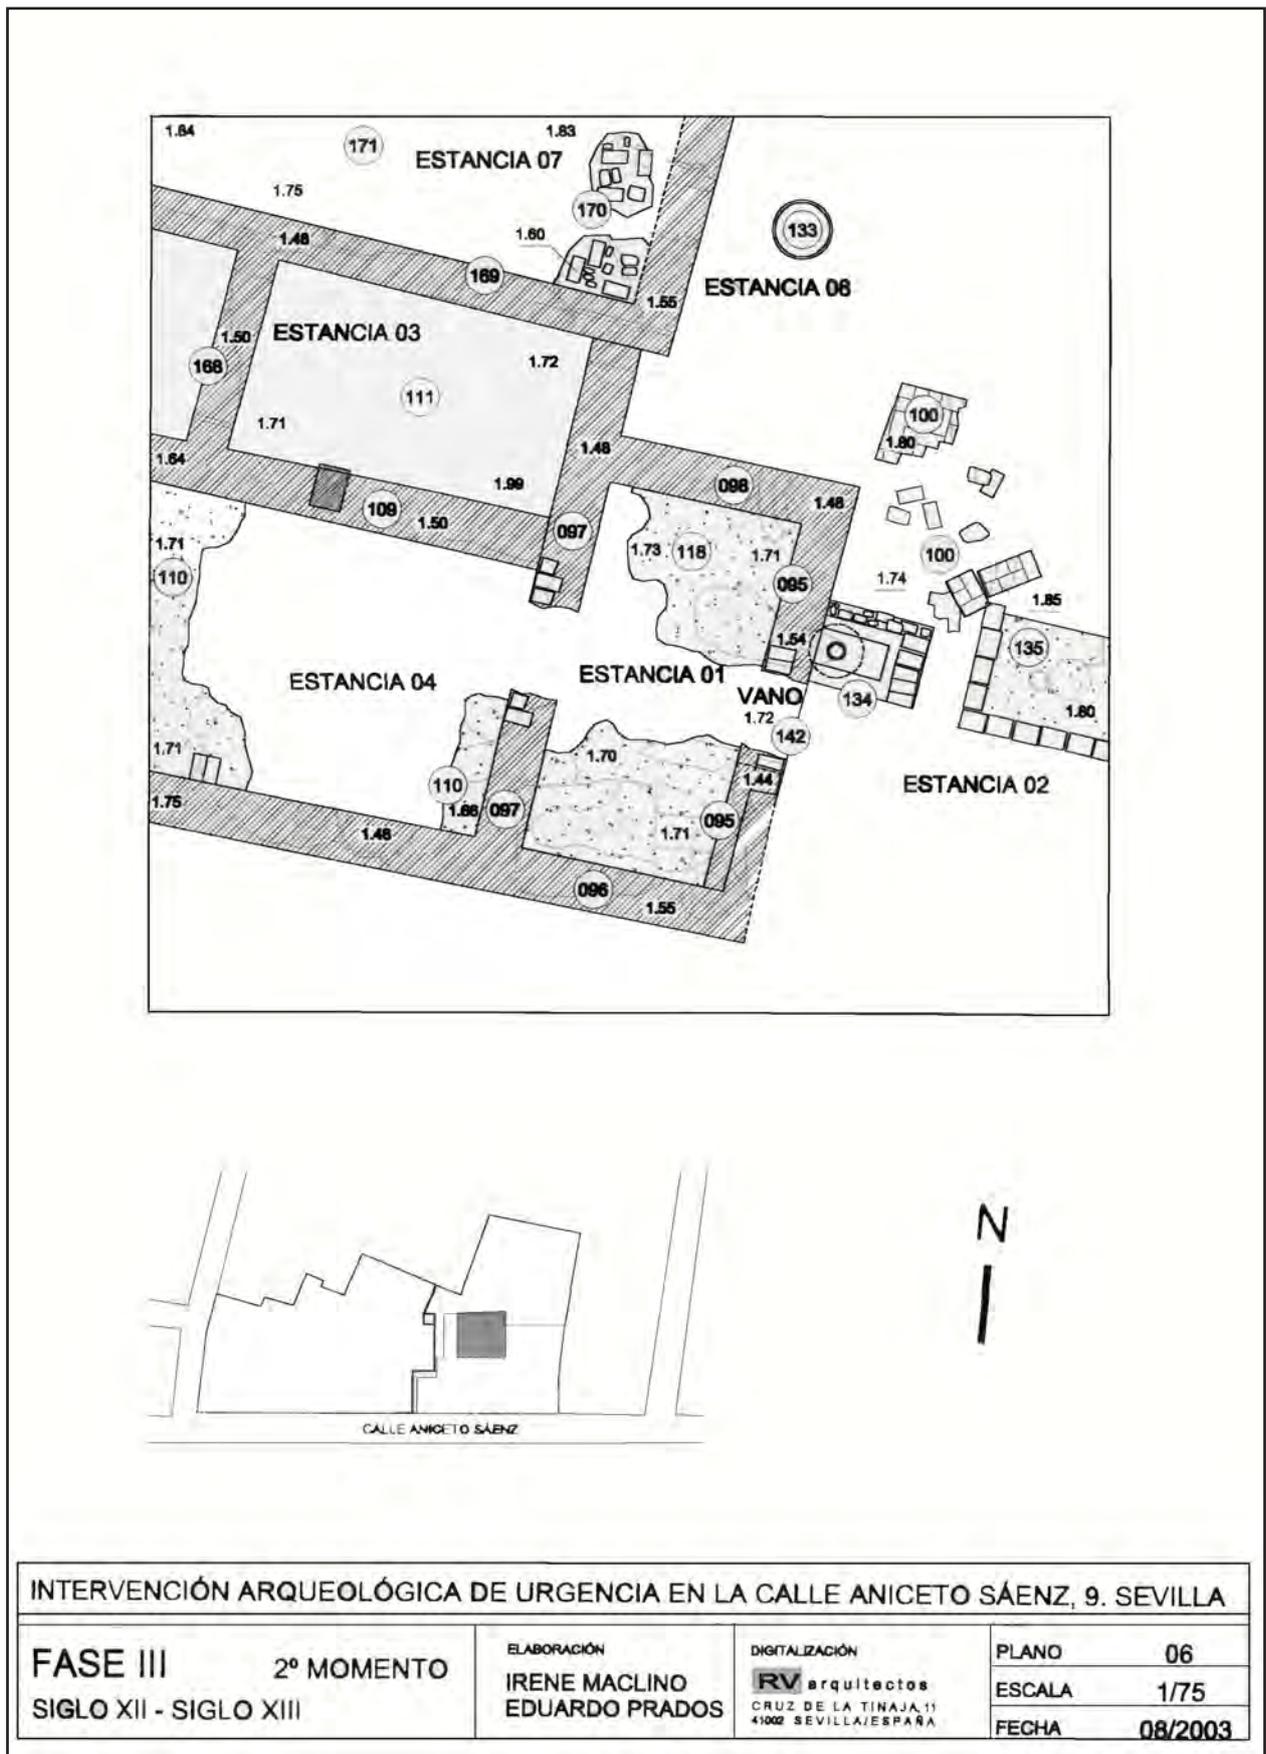
Figura 3. Conjunto de Estructuras documentadas durante el Segundo Momento de la Fase III.

Se desarrolla entre una cota inferior mínima aproximada de -3,50 m y una superior de -1,62 m. Este momento se caracteriza por la anulación de las estancias 1 y 2 de la vivienda II y de los niveles de uso correspondientes al primer expediente constructivo de la Vivienda I. Hemos detectado dos nuevas estancias en la Vivienda I: las estancias 5 y 6.

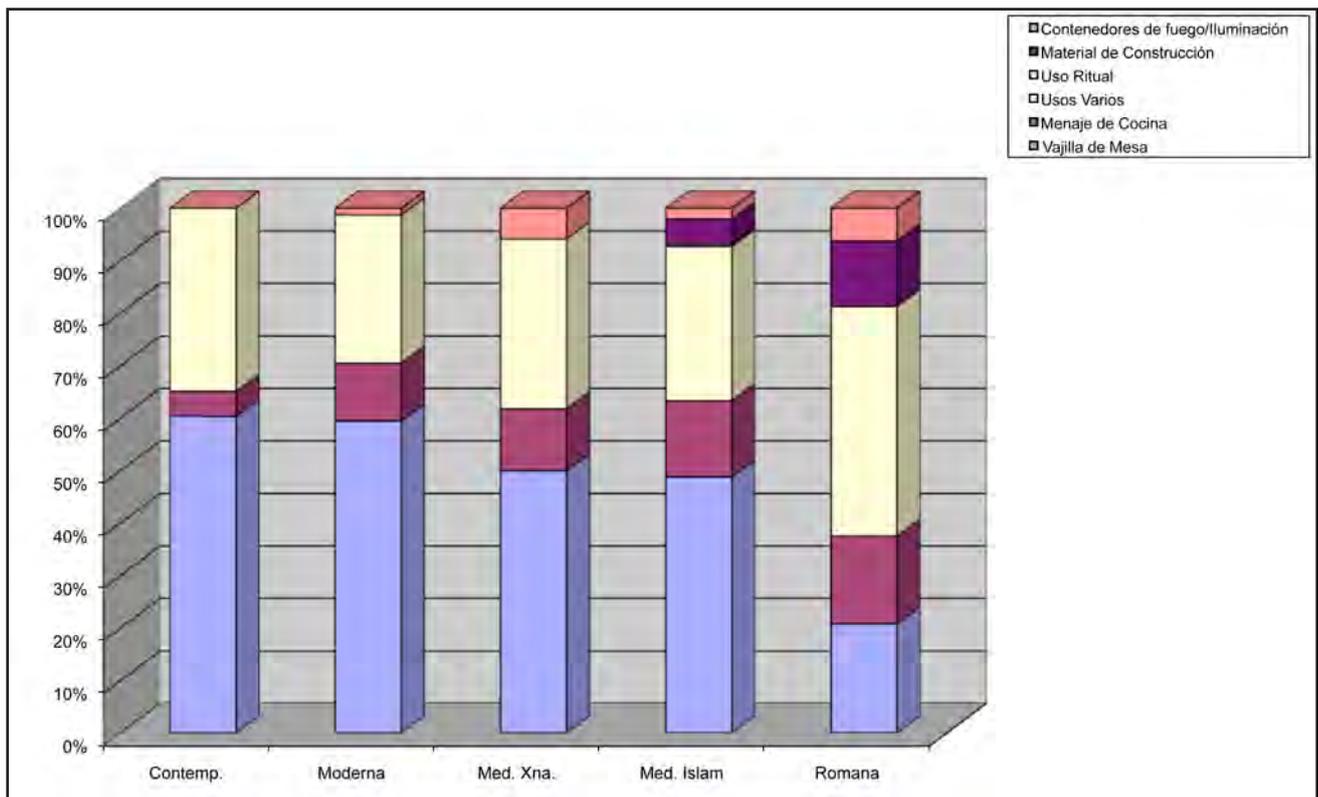
Figura 4. Gráfico porcentual de la cerámica por grupos funcionales durante las diferentes etapas cronoculturales documentadas en la intervención.
