# INTERVENCIÓN ARQUEOLÓGICA PREVENTIVA EN C/ MORAVIA, 1 (SECTOR SANTA LUCIA-SANTA PAULA, SEVILLA)

JAVIER MORO BERRAQUERO

**Resumen:** Intervención Arqueológica Preventiva realizada en una parcela enclavada en Sector NE. del Centro Histórico de la ciudad de Sevilla cuya aportación más significativa a la secuencia general es una unidad doméstica Almohade, nuevo indicio temporal y cualitativo de la expansión urbana que acompaña la ampliación de la medina Isbiliya.

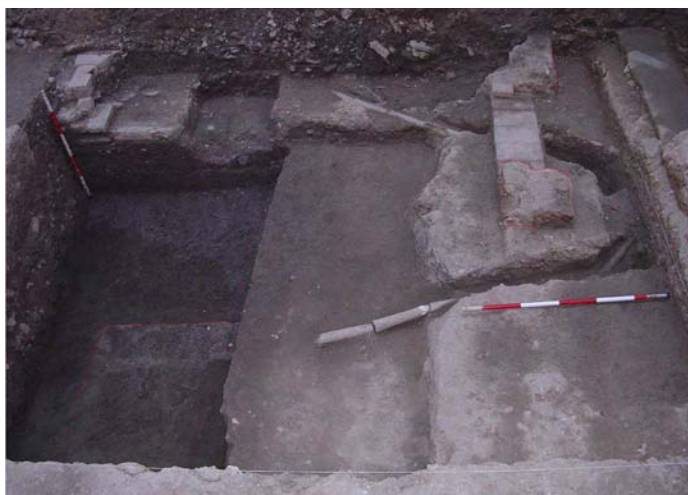
Figura 2. Sondeo 3. Expediente Constructivo 1 Almohade S.XIII.

En este periodo se registra el más antiguo Expediente Constructivo datado por los materiales cerámicos en el S.XII-XIII, periodo almohade. Las estructuras localizadas forman parte del sector Noroeste de una estructura doméstica consistente en una casa de patio central deprimido con andén perimetral.

La estructura sustentantes originales debieron construirse en tapial formado por grava y arcilla roja de la misma terraza, ejemplo de lo cual se conservan los muros (355, 356) trabajados a una cara y de 30 cm de anchura y (402) de una anchura original de 75 cm. Esta última estructura, dada su anchura y su situación en el límite Norte de la construcción, debía de ser medianera con otra unidad doméstica, vestigio de lo cual se ha conservado enlucido en almagra en su cara norte. De esta construcción original serían contemporáneas a su vez, el sistema de canalización sub-superficial de agua de atanores, la alberca (363) y (365), así como el pavimento de cal y gravilla pintado de rojo (358), a la cota 6,89 m.s.n.m., y el vano geminado de acceso del ambiente Norte con el umbral en ladrillo (350). La canalización de agua funcionaría según se desprende de las cotas, surtiéndose de agua desde algún punto de la vivienda ubicado en la crujía Oeste, un pozo o noria de agua, que vertería en un contenedor indeterminado en la estancia Norte, para finalmente verter a la alberca y de ahí al jardín. En este periodo ya se encontraría la estancia enlucida y pintada a la almagra con un zocalo uniforme de una altura indeterminada y decoraciones geométricas como los fragmentos localizados en el relleno (346).

Aunque afectada por el expolio del pavimento del andén perimetral, (348), las negativas modernas (329) o (336), o las estructuras de saneamiento contemporáneas (300), se ha preservado de su estructura el lado Oeste (355) y Norte (356) del andén perimetral, el sector Norte del jardín deprimido, con la estructura parcial de la alberca (363), así como el muro Sur (344) y muro de cierre Norte (402) que configuran el ambiente norte de la construcción con un vano geminado de acceso desde el patio, posiblemente el salón principal. Todas estas estructuras se conservaban fragmentariamente, siendo los pavimentos correspondientes al ambiente norte los mejor conservados.

Posteriormente, una reforma recrearía a la cota 7,01 m.s.n.m., con un nuevo pavimento de cal pintado de rojo de muy buena factura la estancia Norte, (354), y el pavimento fragmentariamente conservado del andén perimetral de ladrillos a la palma con cenefa y canal perimetral de media caña (sin que sea posible confirmar la perdurabilidad en el uso de las conexiones de agua con la estancia Norte).

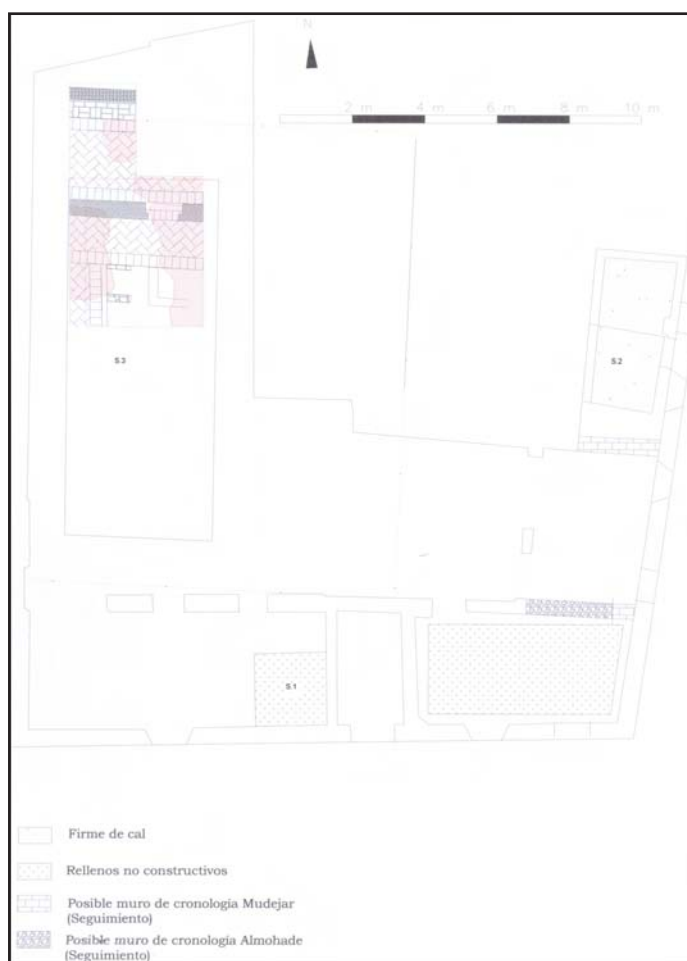
Figura 3. Situación de los sondeos y el Expediente Constructivo 1

El tipo de excavación arqueológica que se ha desarrollado en esta parcela afectada por una cautela arqueológica en Grado II, es el Sondeo Arqueológico. Este afectó a un 25% de la superficie total que ocupa el inmueble, porcentaje que se resolvió inicialmente en un 61,64 m<sup>2</sup> y que se repartían en un total de cinco cortes. No obstante, con posterioridad al derribo y previo al inicio de la intervención arqueológica se debió alterar el planteamiento inicial a causa del mal estado de un pilar y el muro de carga que cerraba la crujía de la fachada por el Este. Este particular fue informado y registrado en el diario de campo por los técnicos de Seguridad y Salud, el Director de la Intervención Arqueológica, y los técnicos arqueólogos responsables de la fiscalización, sin que tuviera incidencia en la superficie total objeto de la intervención, aunque sí en su distribución. De este modo, la intervención finalmente se distribuyó del siguiente modo: se procedió a la ampliación del Corte 5, que se renombró como Sondeo 3, con unas medidas de 11 m x 4,5 m; el Sondeo 1, con unas medidas 2 m x 2,20 m; y el Corte 3, renombrado como Sondeo 2, con unas medidas de 2,60 m x 2,40 m.

El Sondeo 3, de mayor superficie, se convertía en el soporte principal, presentando a priori un mayor potencial arqueológico en área. La implantación de los Sondeos 1 y 2 respondería al objetivo de determinar la continuidad del alineamiento de la fachada en expedientes constructivos anteriores, así como complementar los resultados del Sondeo 3.

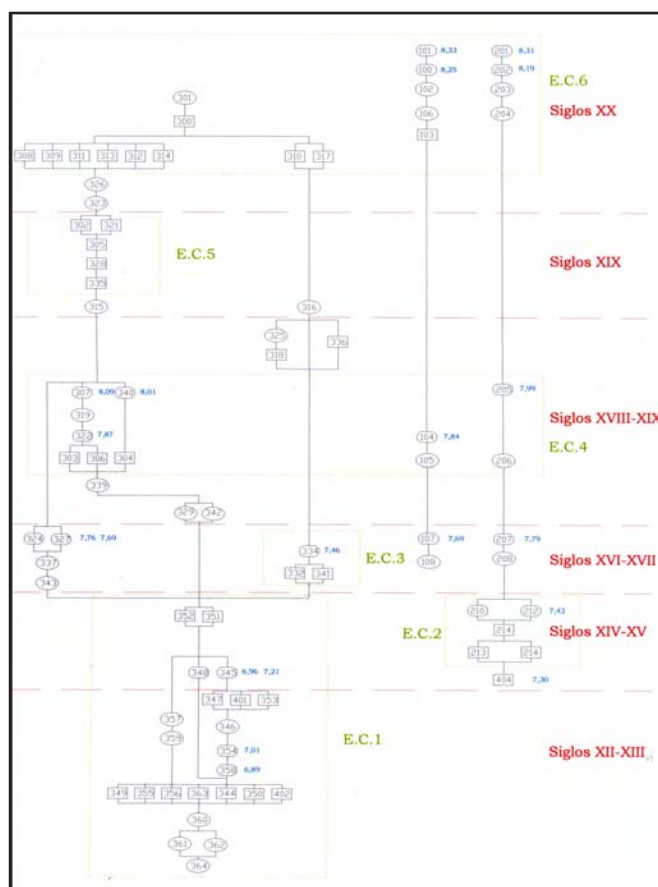
Figura 4. Diagrama de la Secuencia Estratigráfica

En líneas generales se ha de señalar en primer lugar el grado de deterioro sufrido por gran parte del registro arqueológico en el área principal de estudio, el sondeo 3, donde las estructuras localizadas se han conservado en modo muy fragmentario, limitando sobremayor manera las posibilidades de proyección histórica del registro técnico. No obstante, y a pesar de ello, sí se ha concretado el desarrollo de la secuencia arqueológica contrastable con la secuencia propia de la ciudad en este sector intramuros.

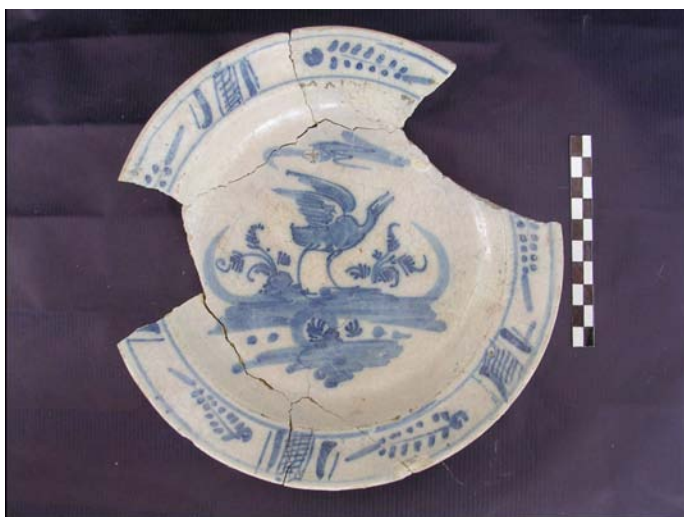
Figura 5. Plato de la serie de Ala Segmentada

El conjunto lo forman como ya se ha dicho un repertorio de mesa que está formado por tres tipos de plato en dos series decorativas, cuatro tipos de cuencos en varias series decorativas, un tipo de taza también en varias series decorativas y un tipo de jofaina.
