ANUARIO
ARQUEOLÓGICO
DE ANDALUCÍA
2004.1

INTERVENCIÓN ARQUEOLÓGICA PREVENTIVA CALLE SANTA ANA Nº 2 ESQUINA A ALAMEDA DE HÉRCULES. SEVILLA

La Intervención Arqueológica Preventiva en la Calle Santa Ana Nº 2 esquina a Alameda de Hércules en la zona noroccidental del Casco Histórico de Sevilla, se realizó entre los meses de Febrero y Junio de 2005.

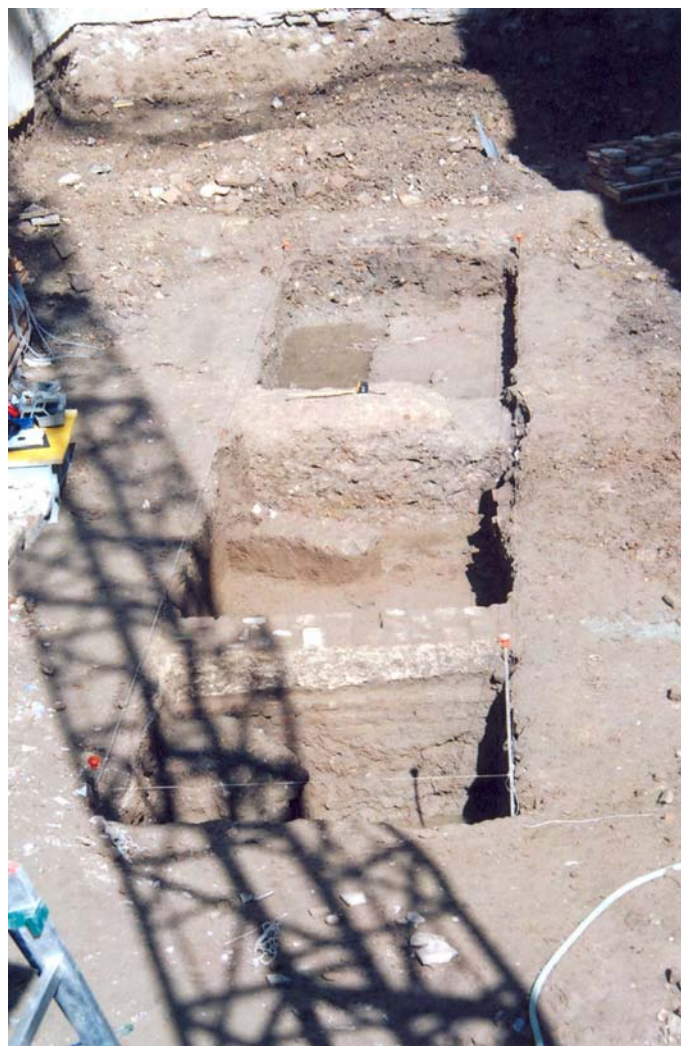
Lámina III. Localización de sondeo arqueológico.

Por otro lado, el material arqueológico y dentro de él fundamentalmente el cerámico, como elemento significativo para la datación de las unidades de estratificación, ha sido registrado en cada unidad de estratificación, haciéndose un análisis y documentación del conjunto asociado a las distintas secuencias. Las piezas han sido lavadas, signadas y descritas durante el proceso de la excavación con el número de registro ROD 05/07, determinado por el Museo Arqueológico Provincial de Sevilla, y con el intervalo de signatura 1-222, en relación a las unidades de estratificación en orden inverso a su deposición. (Lám.III)

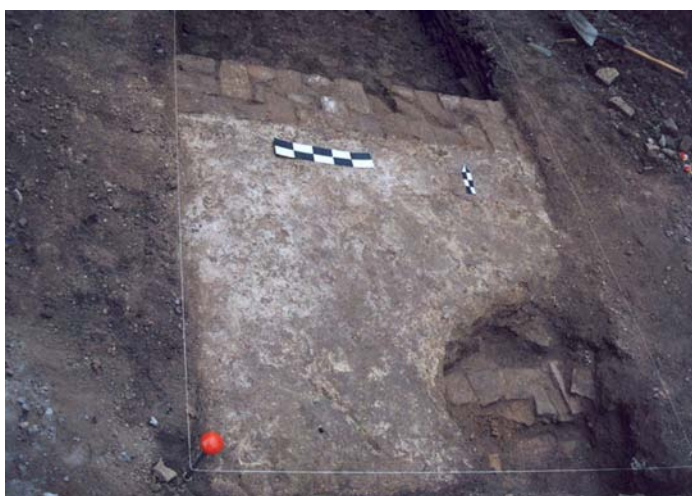
Lámina IV. Pavimento de cal. Finales del s. XV- pp s. XVI

En esta fase se documenta un cambio de uso en el solar, se pasa de ser una zona de vertidos ocasionales a estar ocupado por una vivienda. Esta fase viene representada por unidades estructurales que, durante el proceso de excavación han quedado definidas en muros, cimentaciones y pavimentos de mortero de cal, así como los muros medianeros documentados en el proceso de estudio paramental (M1 y M2) del inmueble, construidos con la técnica de tapial. (Lám. IV)

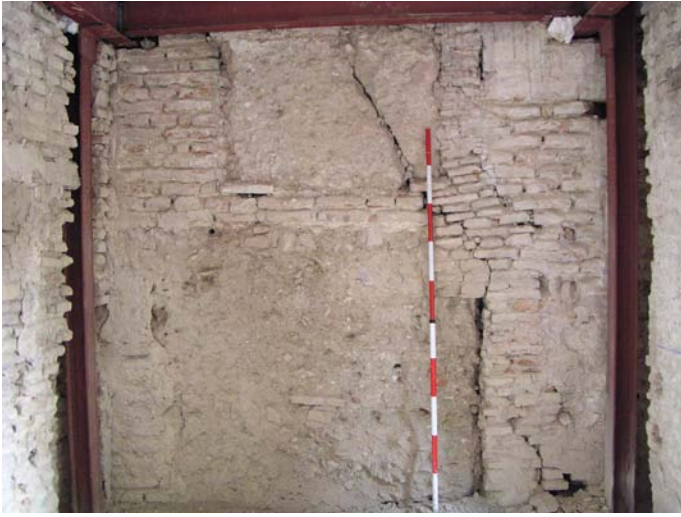
Lámina V. Limpieza del muro medianero M-2.

En el análisis paramental pudimos constatar la existencia de muros de estos momentos constructivos, que aún quedaba en pie. Se corresponden con los muros medianeros del inmueble, que denominamos M1 y M2. El paramento M1 se corresponde con el muro medianero de la casa con el inmueble situado en la parcela número 4 de la Calle Santa Ana, y el paramento M2 se localiza en la medianería con la parcela situada en Alameda de Hércules. (Lám. V)

Dichos paramentos se corresponden con muros construidos con la técnica de tapial que han sufrido muchas remodelaciones, con refuerzos y reformas para mantener su estructura. Los muros están construidos con cajones de tapial, de tierra muy compactada de 2 m. de largo por 0'80 m. de alto, separados por verdugadas de ladrillos y mortero de cal, de tres hiladas (0'20m. de alto), los ladrillos colocados a soga y tizón presentan unas dimensiones de 29'5x14'8x4'8 cm.

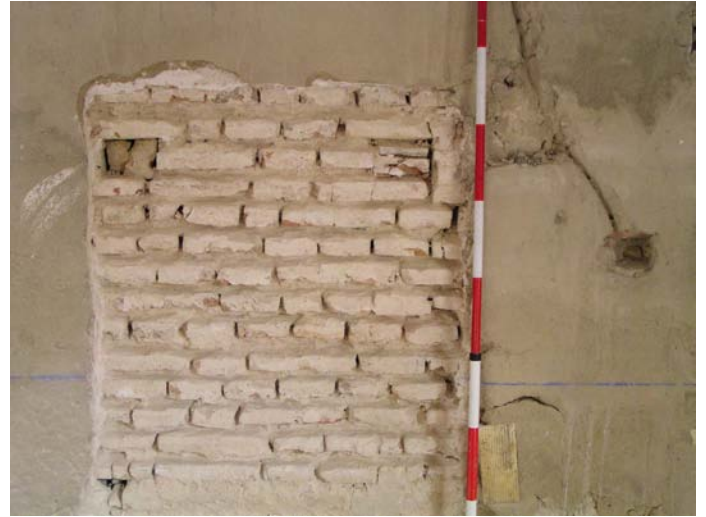
Lámina VI. Cata paramental en el muro P-3.

Ejecutamos cinco catas paraméntales de 1x1 m. en los muros que hemos denominados P1, P2, P3 y P4, al objeto de datar a través de la mensiocronología el momento de construcción de los muros. Nuestro objetivo era establecer a través del análisis estadístico las dimensiones exactas de los ladrillos de la fábrica latericia, para así, comparándolo con fábricas de las mismas características, poder determinar una fecha exacta del momento constructivo de estos muros. Tras la toma de muestras de estas cinco catas, donde tan sólo se pudo tomar las medidas de los anchos de los ladrillos, ya que al estar los ladrillos fragmentados los largos no estaban completos, pudimos comprobar que la construcción de los muros se realiza con ladrillos reutilizados presentando por tanto una fábrica muy irregular en su ejecución. Es por ello por lo que el conjunto de muestras obtenidas no han sido significativas, y por tanto los datos extraídos han sido escasos a la hora de realizar un análisis comparativo para poder tener una cronología definida. (lám. VI)

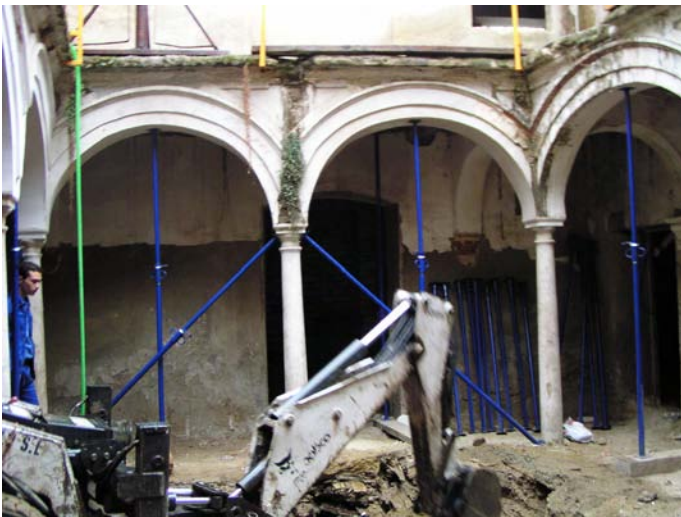
Lámina VIII. Resto de arcada del Patio Central.

El patio presenta una arcada de arcos de medio punto sobre columnas de mármol de fuste liso y capitel toscano, en planta baja, estando la galería superior abierta y adintelada sostenida por pilares de madera y una barandilla de hierro forjado. (Lám. VIII)
