ANUARIO ARQUEOLÓGICO DE ANDALUCÍA

ACTIVIDAD ARQUEOLÓGICA PREVENTIVA EN C/ INTENDENTE OLAVIDE Nº 14, BAEZA (JAÉN)

JUAN GARCÍA WAGNER

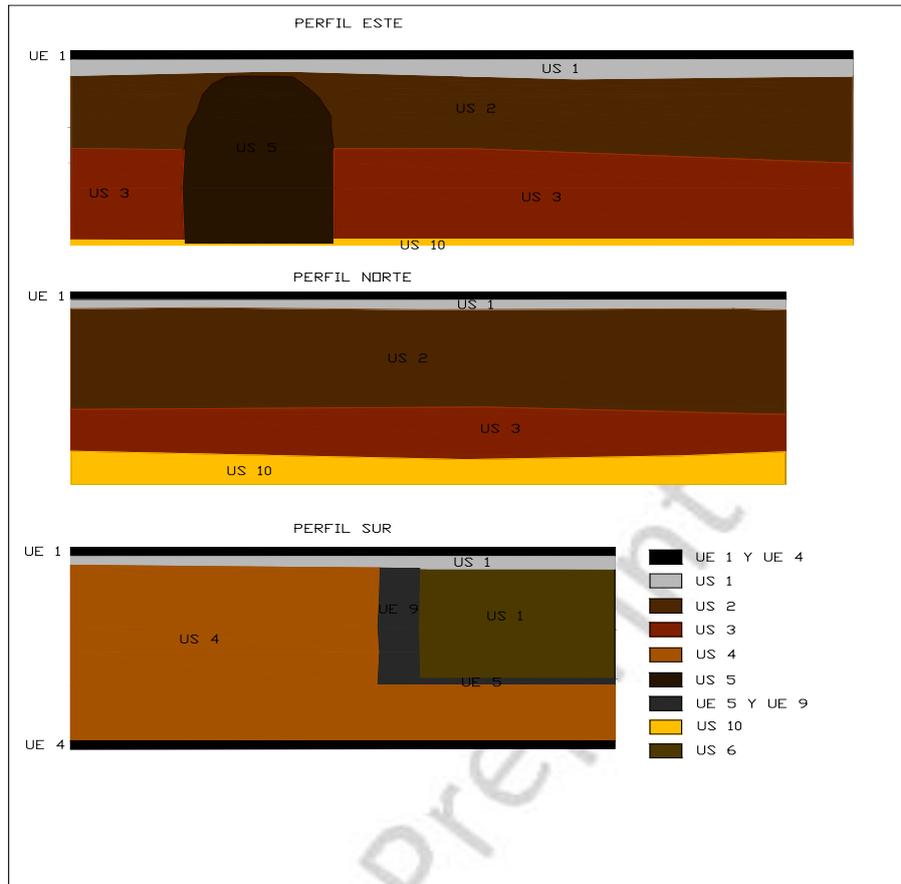
Figura 7 Estratigrafía del mismo.

La mayor parte del solar se encuentra rebajado y cortado, lo que explica la poca estratificación existente (**Fig. 7**).

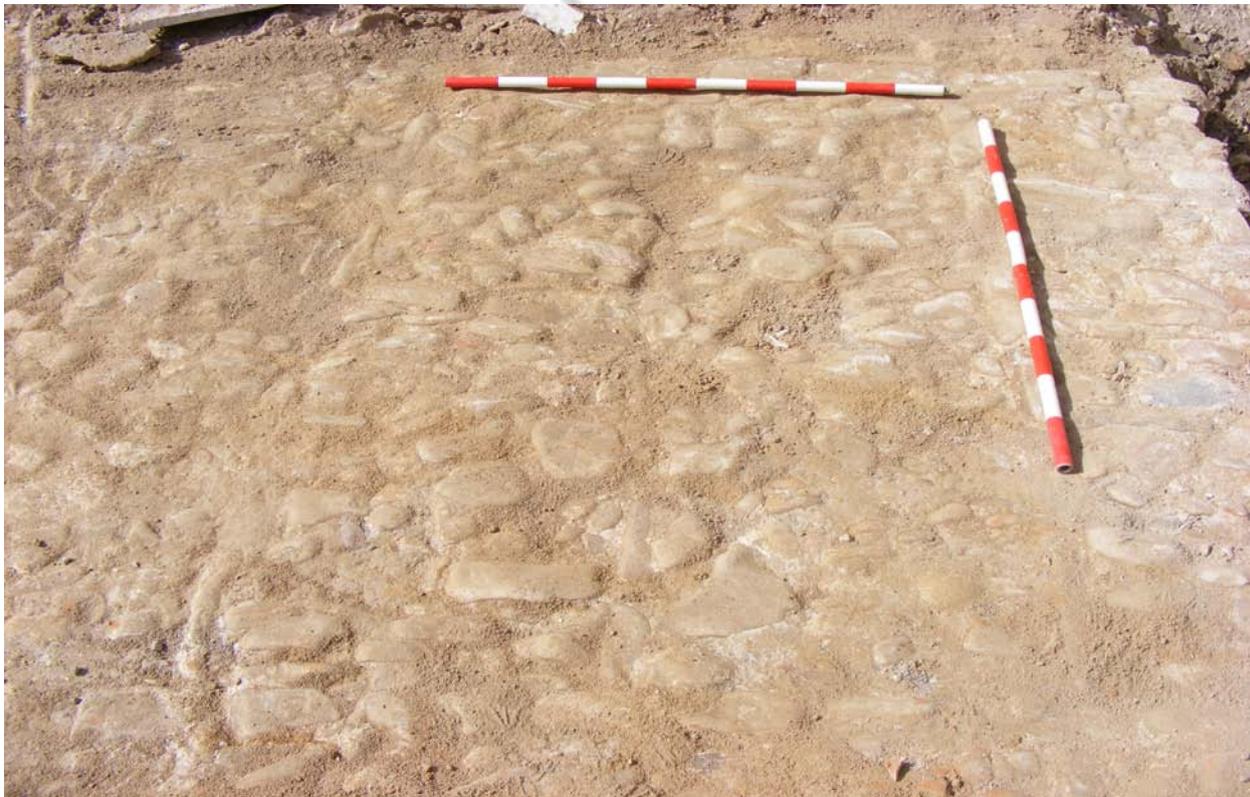
Lámina III Pavimento de pequeñas piedras (UE 2).

- El **C.E 1**, interpretado como *cantina* será reutilizado durante todo el siglo XIX. A continuación exponemos las unidades estructurales pertenecientes a la primera fase del segundo momento constructivo: U.E 4 (**Lámina XI**).
- El **C.E 2**, es la zona habitacional o cubierta de la edificación y comprende las siguientes unidades estructurales: U.E 2, UE 10, UE 11 y UE 12 (**Láminas III y V**).

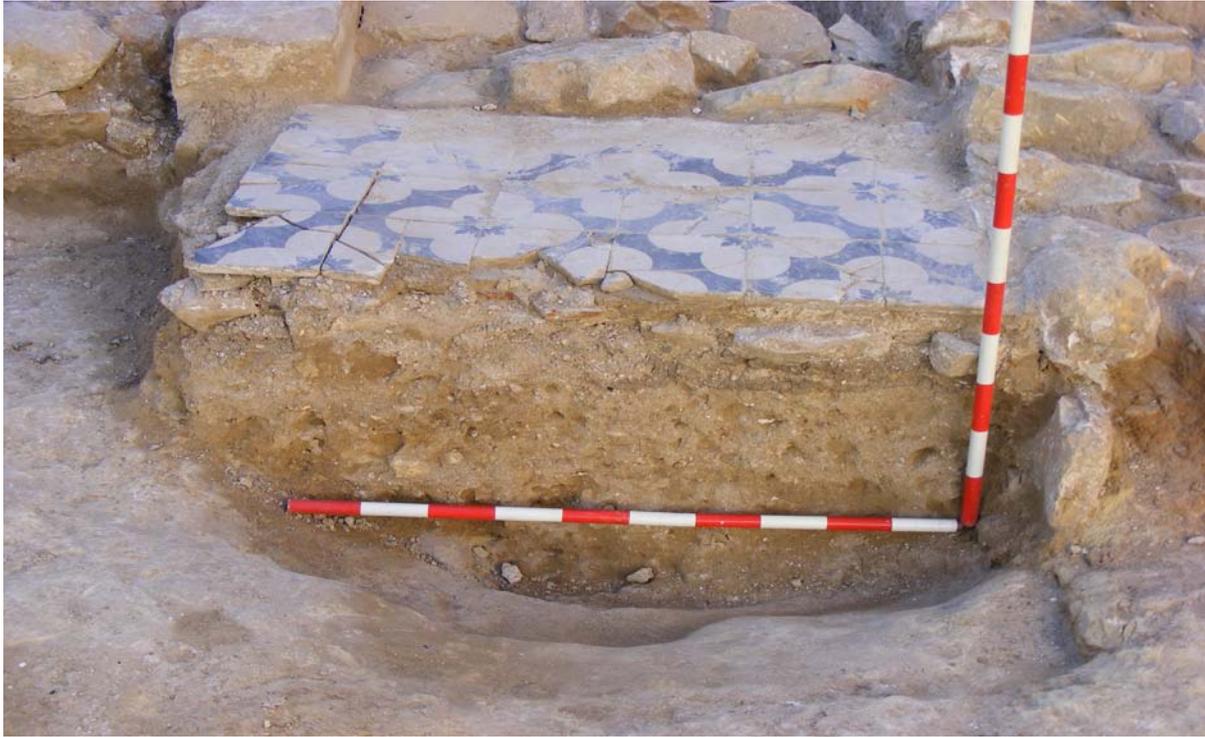
Lámina IV Pavimento de baldosas hidráulicas (UE 3).

Las unidades estructurales, pertenecientes a esta segunda fase que se han detectado son: U.E 3 (**Lámina IV**).

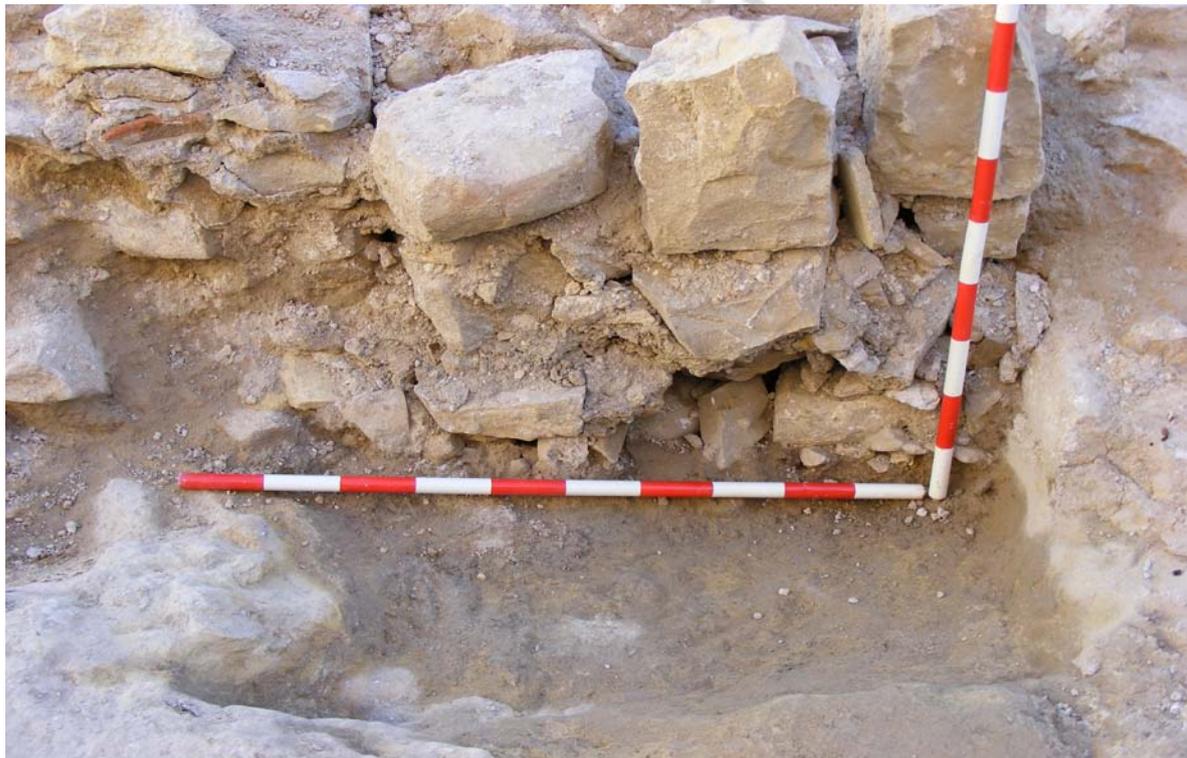
Lámina V Una de las ventanas de la cantina, cegada (UE 11).

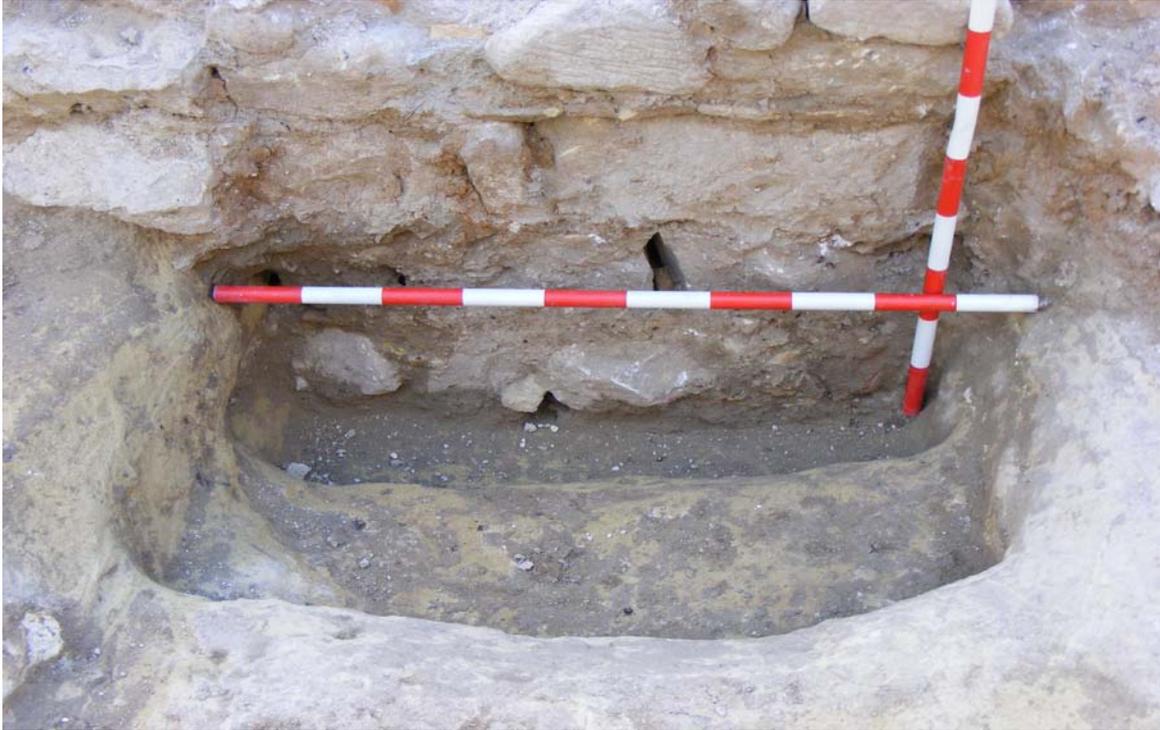
Lámina VI Una de las puertas de la cantina, cegada (UE 12).

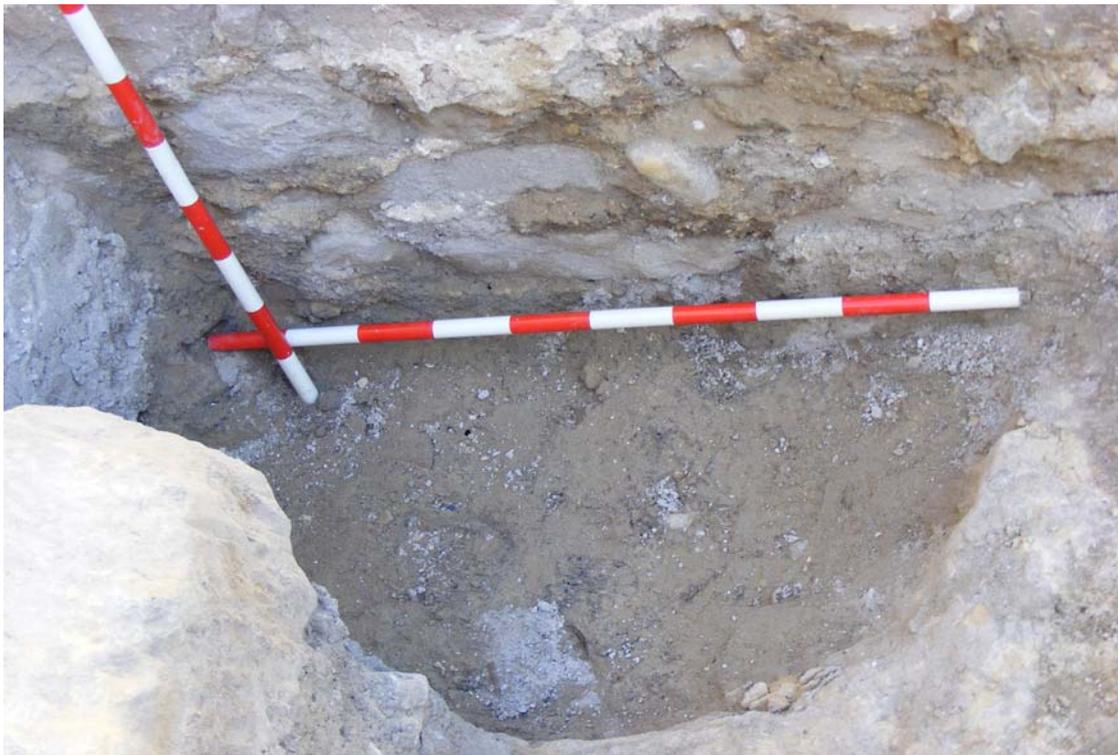
Lámina VII Pozo negro (UE 32).

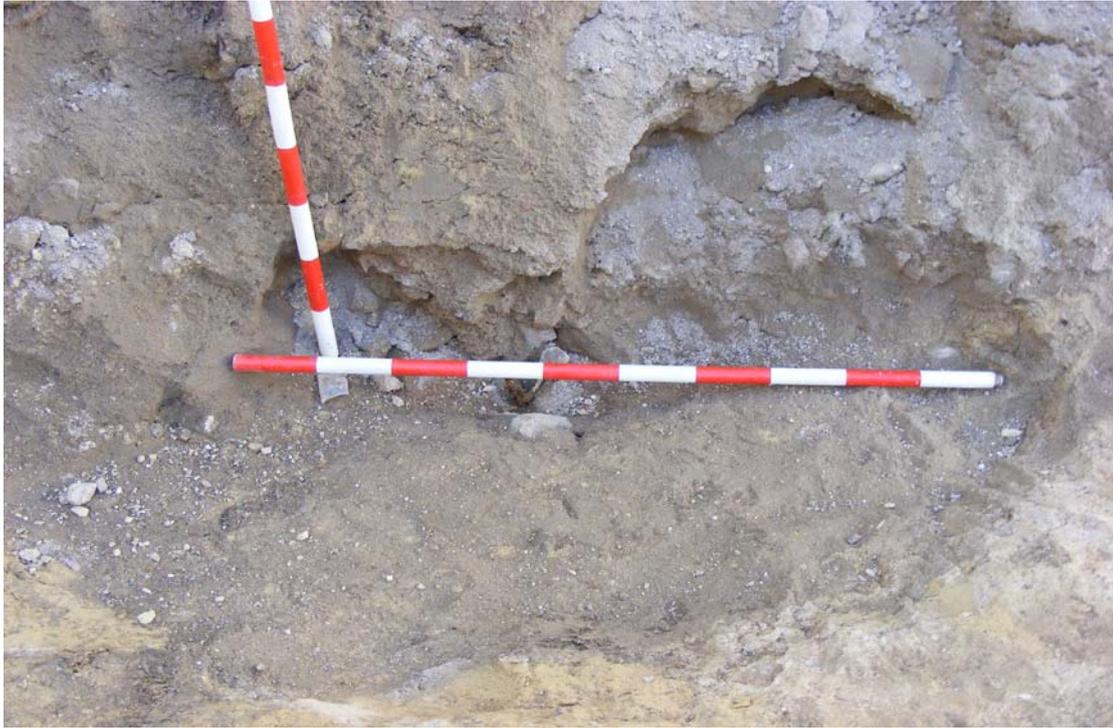
Lámina VIII Otro pozo negro (UE 33).

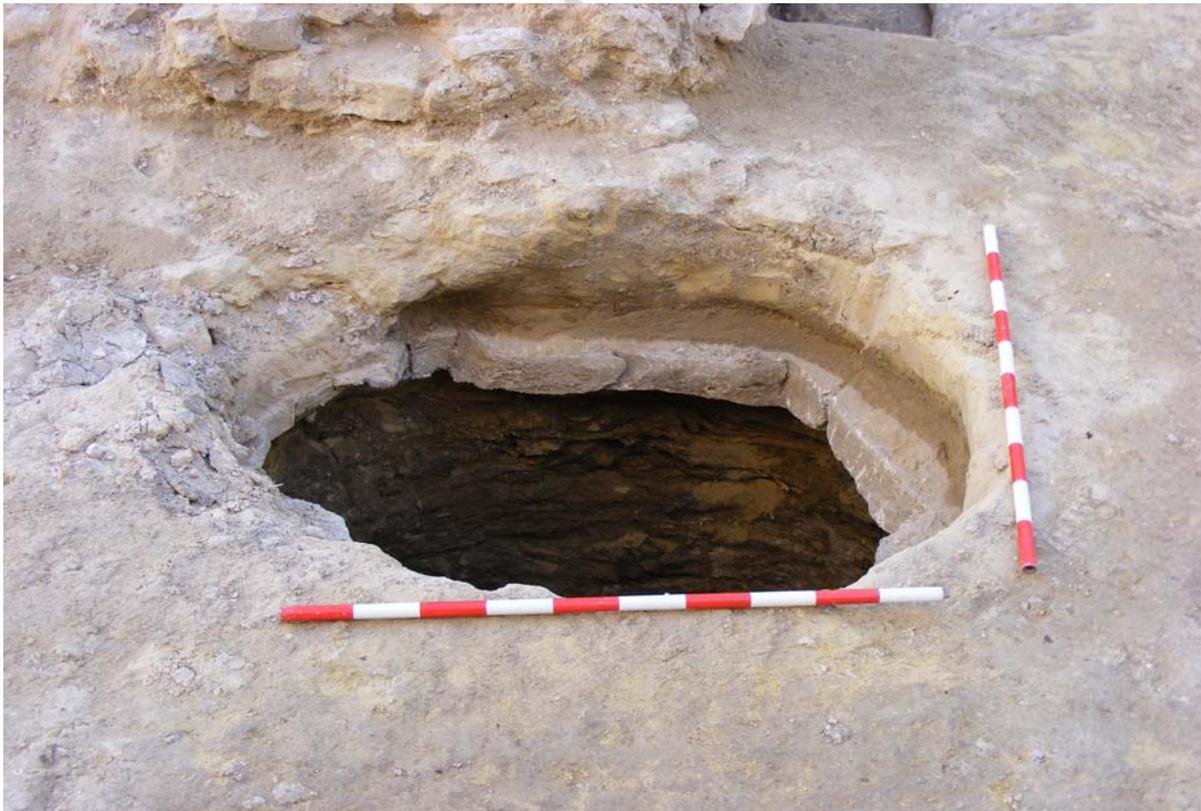
Lámina IX Silo (UE 27).

A este periodo pertenecen los restos de un muro (UE 6) (**Lámina XII**) y el mencionado silo (UE 27) (**Lámina IX**).

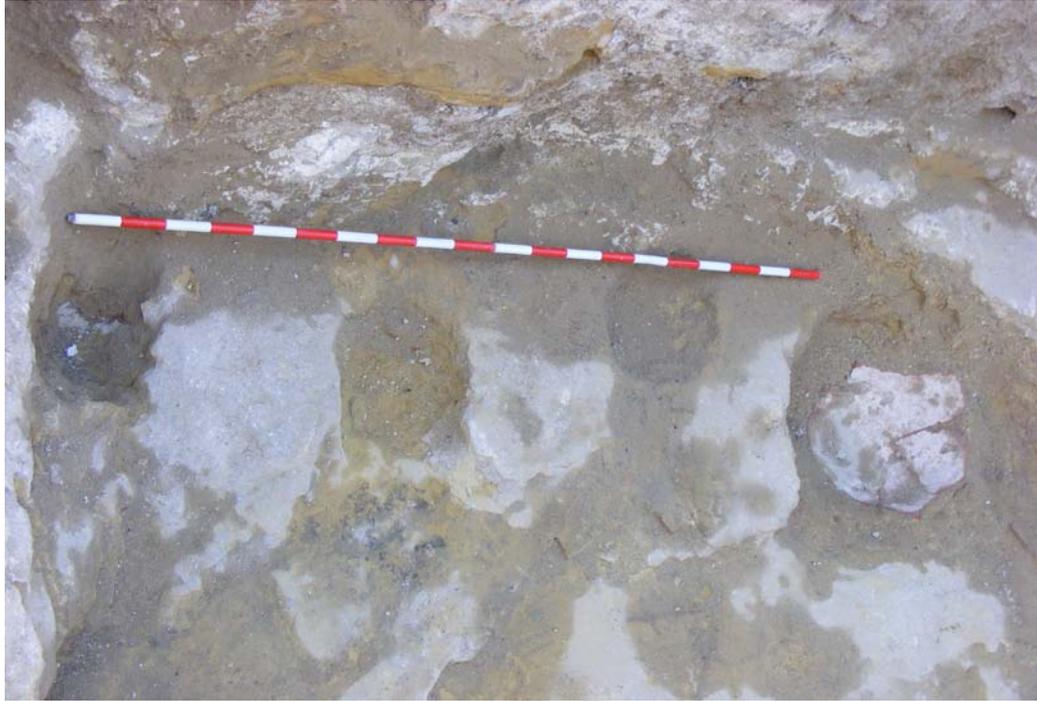
Lámina X Bases o *camas* de las tinajas aparecidas en la cantina (UE 17).

Acabado el Sector A comenzamos con el B, sin duda el más prolijo en elementos. Siguiendo el mismo proceso comenzamos por la zona Sur, pero retranqueándonos varios metros ya que la obligatoriedad de conservar, además de la fachada, dos piezas más de la antigua edificación, así lo condiciona (**Lámina I**). Los trabajos dejan al descubierto una estructura identificada como sótano, se encuentra adosada al muro de fachada Oeste, el que da a la calle del Rojo, y está dividida por un muro contemporáneo, reduciendo sus dimensiones y elevando su cota (**Lámina XI**). Junto a ésta y según avanzamos hacia la rampa de entrada, al Norte del solar, localizamos otra gran estructura: otro sótano o *cantina* (**Lámina XIV**). Es de grandes dimensiones, tiene sobre 30 metros cuadrados, y contenía varias tinajas destinadas a almacenar vino, de las que sólo quedan algunos restos (**Lámina X**).

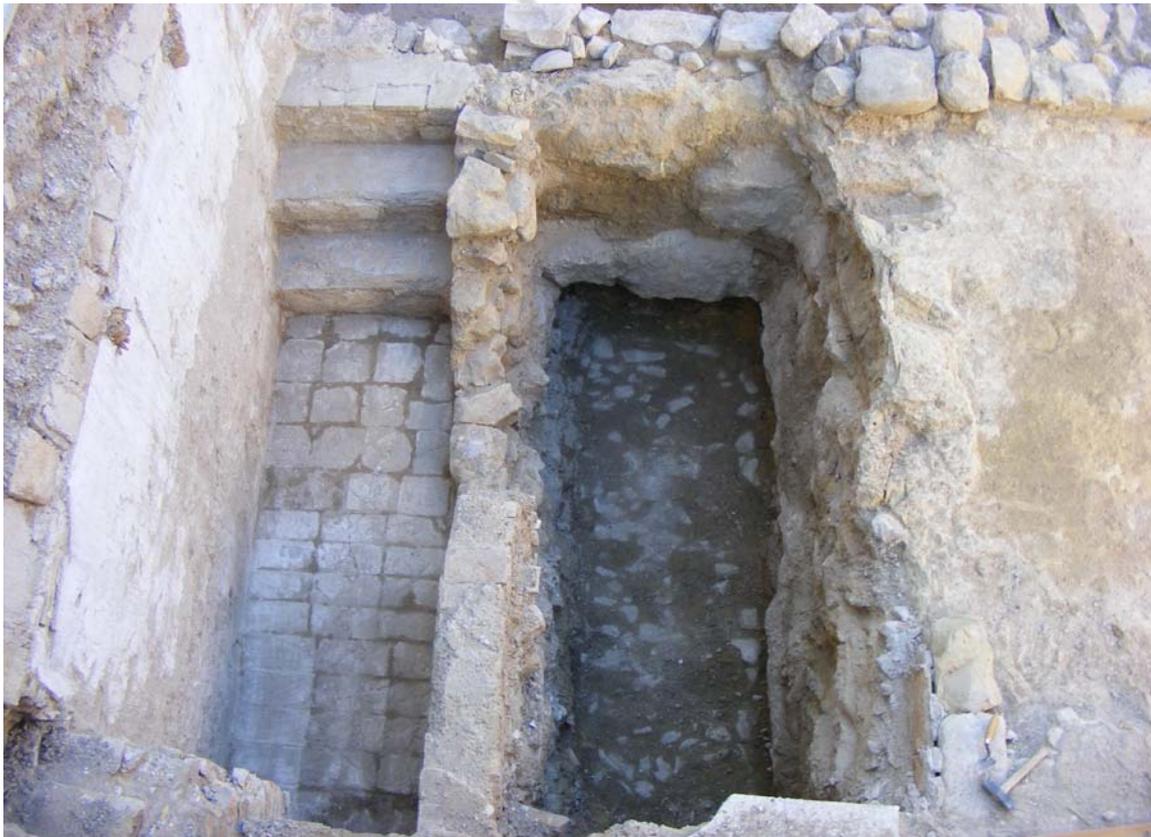
Lámina XI Vista de dos de las *cantinas* (UE 4 y UE 5).

- **Complejo Estructural 1.** Complejo Estructural interpretado como *cantina* (C.E 1) (**Lámina XI**), localizado en el centro del Sector 2. Se encuentra conformado, por las siguientes unidades estructurales: U.E 8, U.E 15, U.E 16, U.E 18, U.E 19, U.E 20, U.E 21, U.E 22, U.E 23, U.E 24, U.E 25, U.E 26, U.E 28, U.E 29, U.E 30, U.E 34, U.E 35.
- **Complejo Estructural 2 (patio) (Lámina XII)**, lo conforman: U.E 31, U.E 32, U.E 33.

A principios del siglo XIX, se arrasará la edificación del siglo XVII-XVIII, respetando algunos de los muros y cimentaciones que serán amortizadas por nuevas estructuras pertenecientes a una nueva construcción, así el **CE 1** de la fase anterior se mantiene y se comunica con otro de nueva apertura (**Lámina XI**).

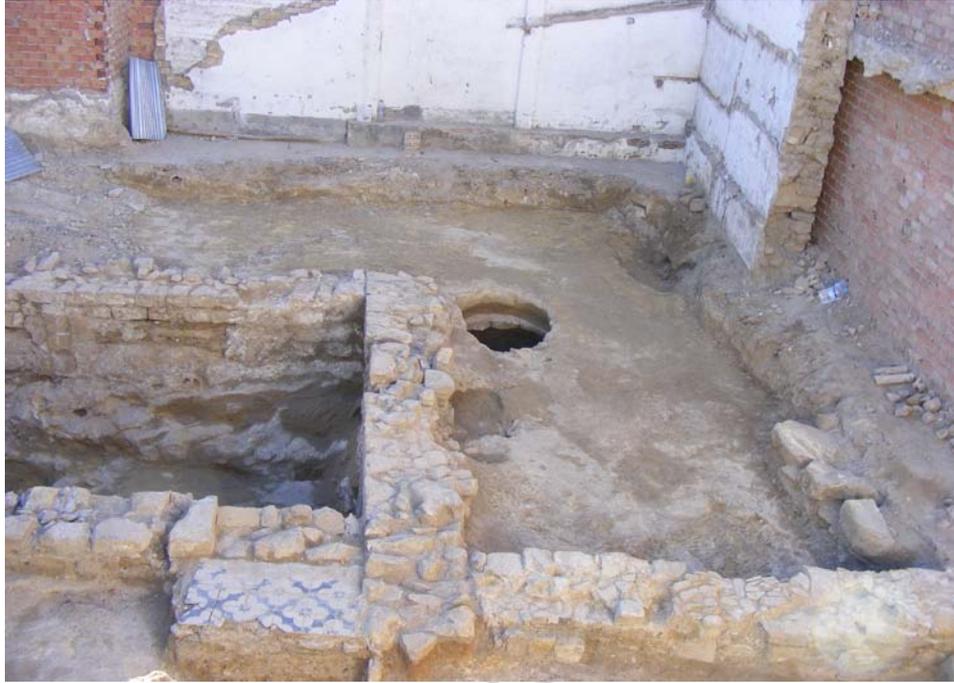
Lámina XII Vista Norte del solar, una vez excavado.

Este mismo procedimiento se siguió en el resto del Sector A hasta llegar a la línea del fondo Norte del solar, dejando entre 1,00 y 1,50 m. aproximadamente, sin excavar, en todos los laterales con la finalidad de evitar cualquier desprendimiento o daño en las cimentaciones de los edificios colindantes. Junto a esta franja de seguridad localizamos los restos de un muro, cuatro o cinco piedras

de grandes dimensiones, que discurren perpendicularmente y algo oblicuo al muro de la fachada Sur, el que da a la calle Intendente Olavide, y que pertenecería a otra edificación más antigua (**Lámina XII**).

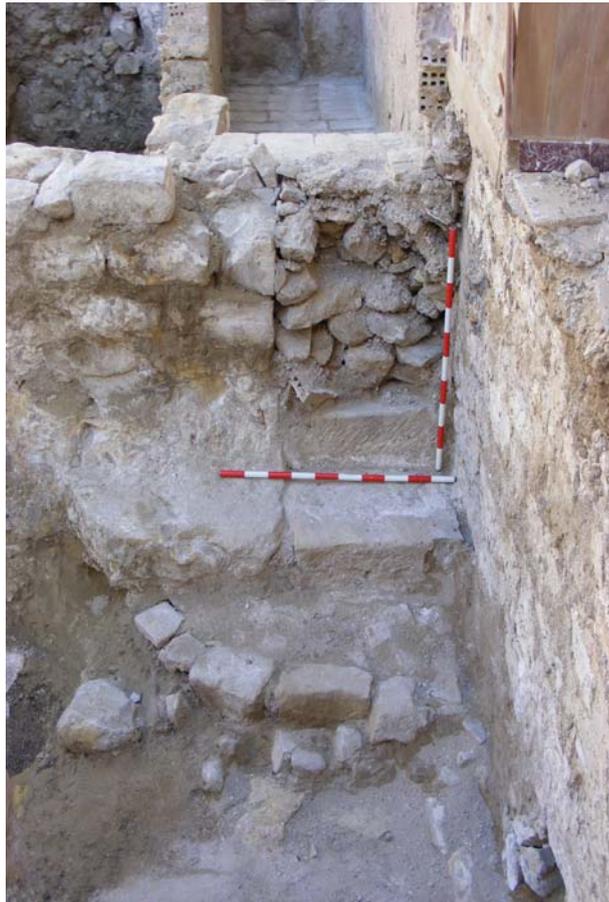
Lámina XIII Puerta de acceso cegada, entre dos de las *cantinas* (UE 17 y UE 5).

-El **CE 1**, interpretado como *cantina* o *fresquera*, que tendrá una vida muy corta debido a la humedad, cegándose pocos años después y comprende las siguientes unidades estructurales: U.E 5, UE 9, UE 13 y UE 14 (**Láminas I, XI y XIII**).
