ANUARIO ARQUEOLÓGICO DE ANDALUCÍA 2013

ACTIVIDAD ARQUEOLÓGICA PREVENTIVA “CONTROL ARQUEOLÓGICO DE LOS MOVIMIENTOS DE TIERRAS EN CALLE ADRIANO Nº 5 DE SEVILLA”.

Olga Sánchez Liranzo

M^a del Rosario Rodríguez Cordones

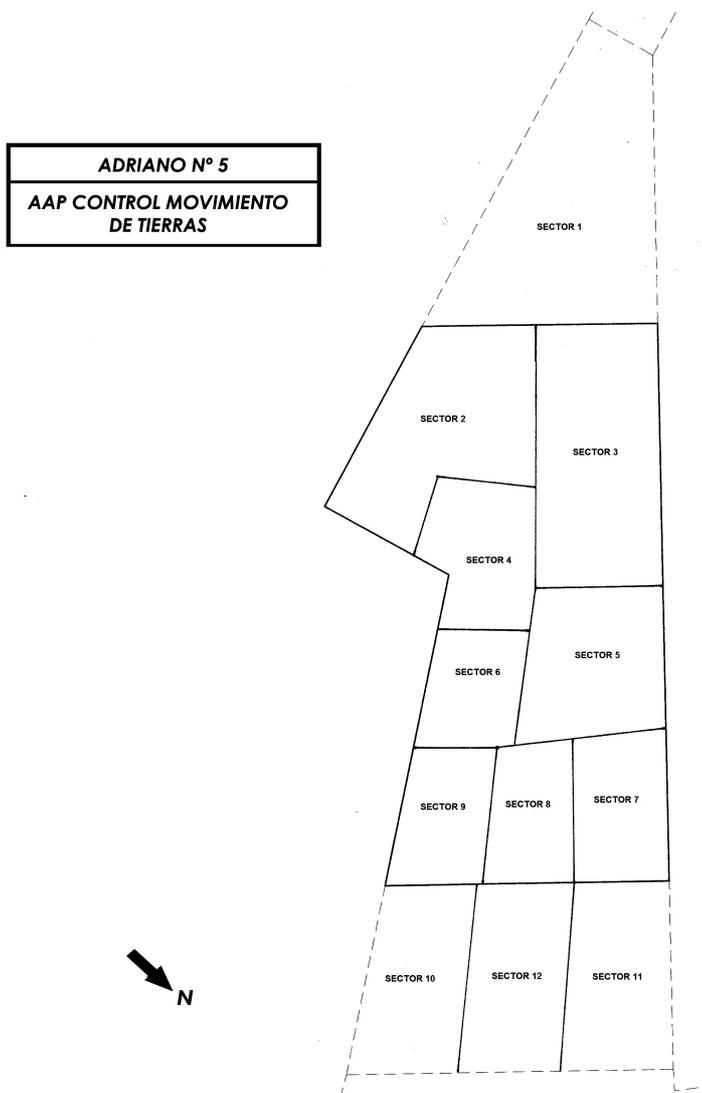
Fig. 1. Planta general con identificación de Sectores.

El sótano proyectado en el solar no afectaba a la totalidad de la superficie, sino tan sólo a unos 95 m², ocupando toda la parte central del mismo, quedando fuera la primera crujía y el fondo sur. La actividad arqueológica que hemos realizado ha sido el control arqueológico de los movimientos de tierra. Todo el solar fue debidamente dividido en Sectores (hasta un total de 12), respondiendo a la necesidad de ir asegurando todo el perímetro colindante de las medianeras. El proceso de vaciado ha sido mediante cajones o bataches (Fig. 1). Una vez abierto un sector, se profundizaba mecánicamente hasta la cota final de rebaje, para posteriormente ser apantallada la pared y echada la preceptiva losa de hormigón, en suelo y en medianeras.

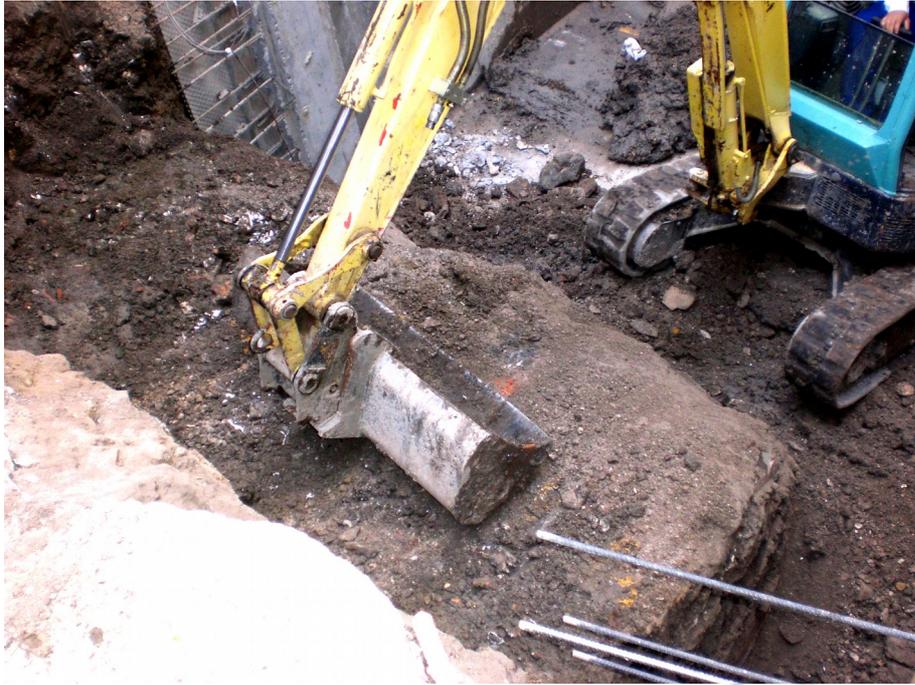
Lám. I. Detalle de rebaje mecánico con pala de limpieza.

Según las necesidades de documentación, el rebaje se ejecutó de forma cuidadosa para poder registrar adecuadamente todo el registro arqueológico (Lám. I). Así establecimos niveles artificiales en el proceso de vaciado, empleando además una pala de limpieza para la eliminación de los mismos.

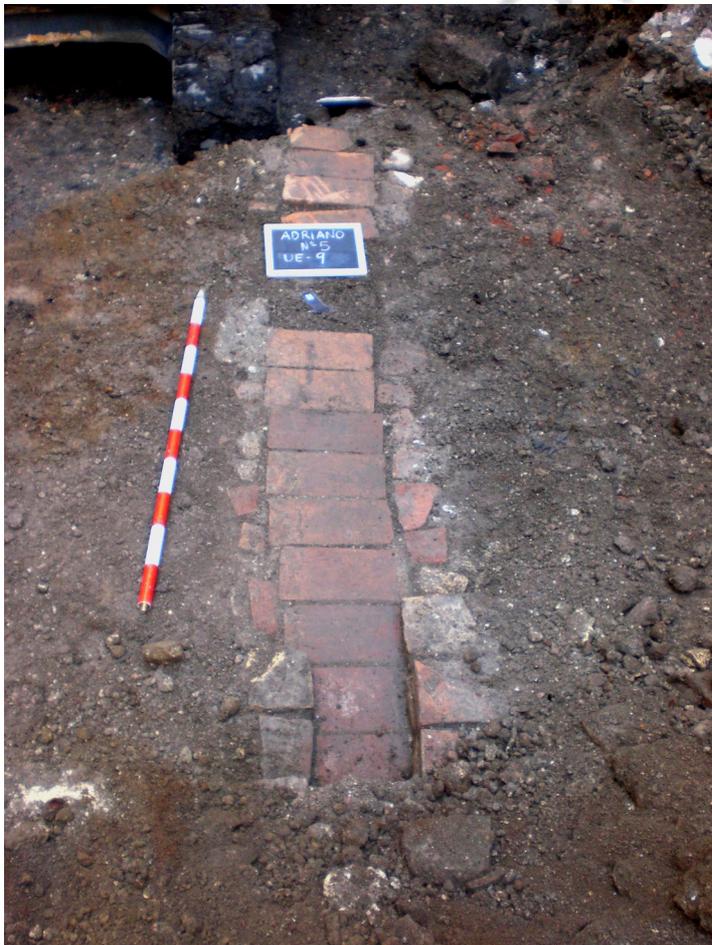
Lám. II. Atarjea UE 9. Sector 1.

- Atarjea (UE. 9), bastante afectada, con orientación NE-SW (Lám. II). Fábrica de ladrillo fragmentado en la parte lateral y enteros en la base (módulo 27 x 13,5 x 3 cm). La cota a la que apareció era bastante superficial, a los -0,35 m.
- Tubería cerámica dispuesta con orientación N-S, con un diámetro máximo de 0,25 m. Aunque sin conexión directa, podemos suponer que desembocaba en la estructura que formaba un pozo ciego.
- Pozo ciego (UE. 18), con fábrica irregular de ladrillo muy fragmentado. Aparecía a una cota aproximada de -0,60 m y continuaba en la cota de finalización del rebaje, a -0,95 m. El diámetro superior tenía 0,70 m.

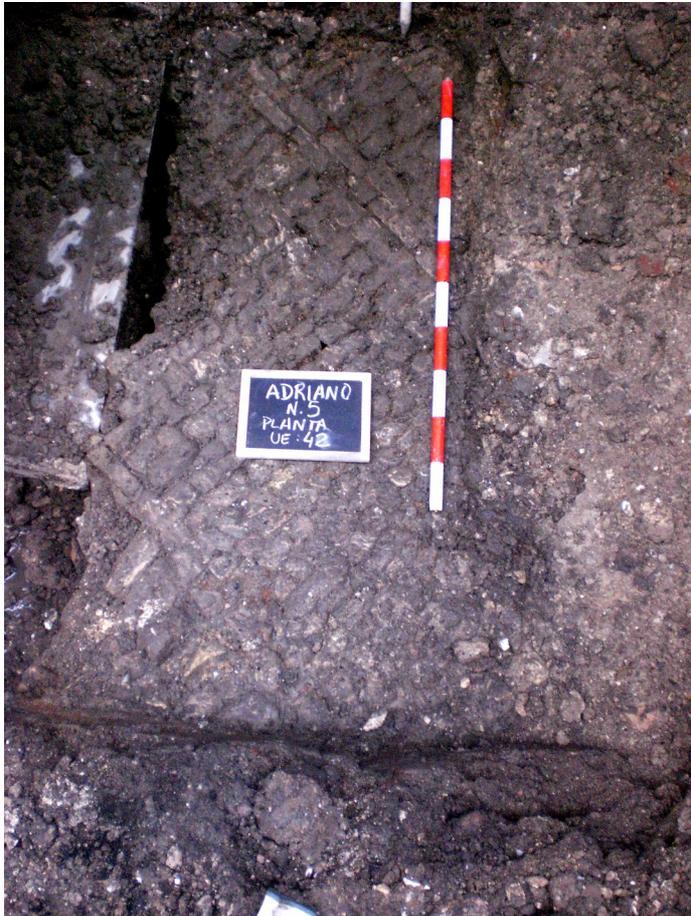
Lám. IV. Pavimento UE 42. Sector 3.

- Pavimento con fábrica de ladrillos (UE. 42) en estado fragmentario (13 x 3 cm) dispuestos de canto. Forman hileras paralelas (tres documentadas) separados por doble línea de ladrillo dispuesto de canto longitudinalmente (Lám. IV). En planta continuaba hacia el oeste, pero se

interrumpe por la cimentación del muro medianero en esta zona. La cota de profundidad a la que aparecía oscilaba entre los -2,27 y -2,20 m. Se deja de documentar en dirección noreste por la práctica del pozo UE. 34 en el Sector 4.

➤ La aparición durante la intervención de un nivel de pavimento (UE. 42), con una cronología posiblemente de principios del siglo XVI. Se trata del pavimento con fábrica de ladrillo fragmentado, dispuesto de canto en paralelo (aunque no con una disposición cuidada en este sentido), y organizado mediante calles separadas por ladrillos de canto pero en forma lineal y perpendicular a los otros). La anchura total documentada de la estructura es de aproximadamente 2.60 metros, sin tener claro que uno de los laterales (el Sur) sea el perímetro original (Fig. 3). Aunque estaba bastante alterado por estructuras de cronologías posteriores, sí presenta una clara orientación E-W, coincidiendo con una zona de conexión entre una parte del Puerto y la Puerta del Arenal. La cota a la que se documentó estaba situada entre los -2.20/ -2.27 m.

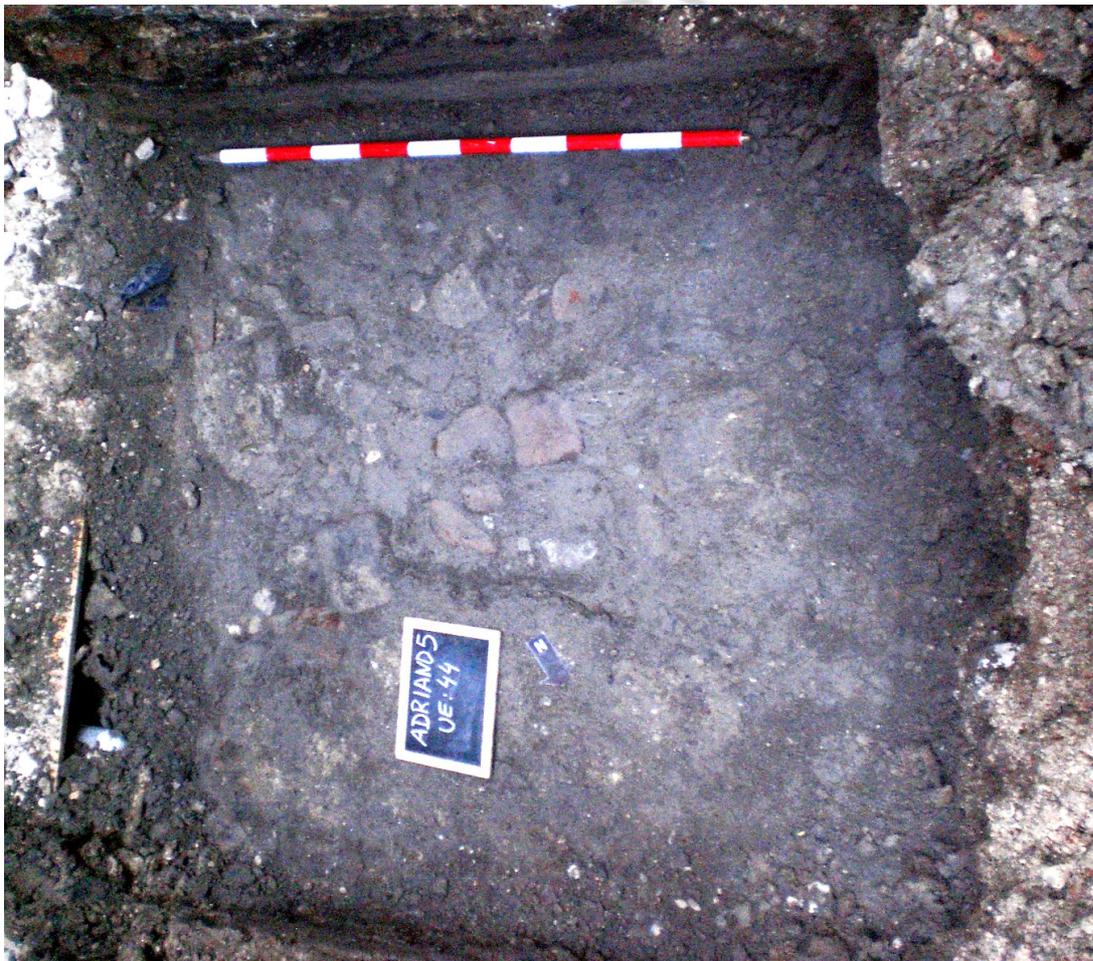
Lám. V. Pavimento UE 44. Sector 4.

- Nivel compacto, posible nivel de uso (UE. 44), a una cota aproximada de -3 m. La composición es la misma que el nivel detectado en el Sector 3 (UE. 43): base de cal con material constructivo y cerámico muy fragmentado, de gran compacidad, por lo que interpretamos que es la misma unidad (Lám. V).

El más antiguo (UUEE. 44 y 51) aparece en torno a la cota de -3.00/-3.10 m. Presenta una factura poco cuidada, consistente en una capa de mortero muy frágil y de mala calidad sobre la que se disponen restos de ladrillo fragmentado y fragmentos de cerámica común de mediano tamaño, buscando una horizontalidad. Prácticamente estaban trabados con barro. La tosquedad de su composición nos hace pensar que estaría asociado a espacios abiertos, quizás en relación a esas actividades mencionadas en relación al puerto. Respecto a la cronología, pensamos que habría que adscribirlo a unos momentos de principios ó mediados del siglo XIV, ya que el registro cerámico por debajo de este nivel ofrece una cronología entre finales del XIII, principios del XIV. Por encima de este nivel se documentó uno de los episodios de inundación de la zona, con limos arcillosos en un paquete limpio y homogéneo de unos 30 cm de potencia.

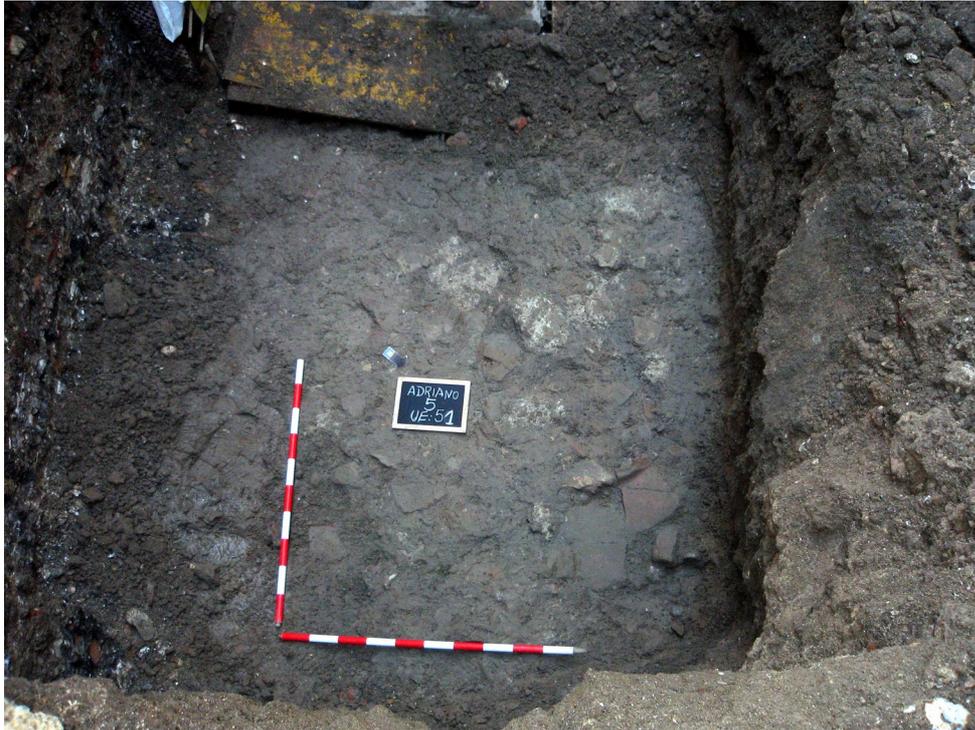
Lám. VI. Pavimento UE 51. Sector 6.

- Nivel compacto, posiblemente de uso (UE. 51). Presenta una factura muy tosca, limitándose a conseguir la horizontalidad a base de fragmentos cerámicos de gran tamaño, algún fragmento de ladrillo y pequeños chinos con algo de cal (Lám. VI). La cota a la que aparece es de -3,10 m. en planta se observa claramente cómo está afectado por la práctica de la zanja efectuada para la cimentación del muro medianero Este.

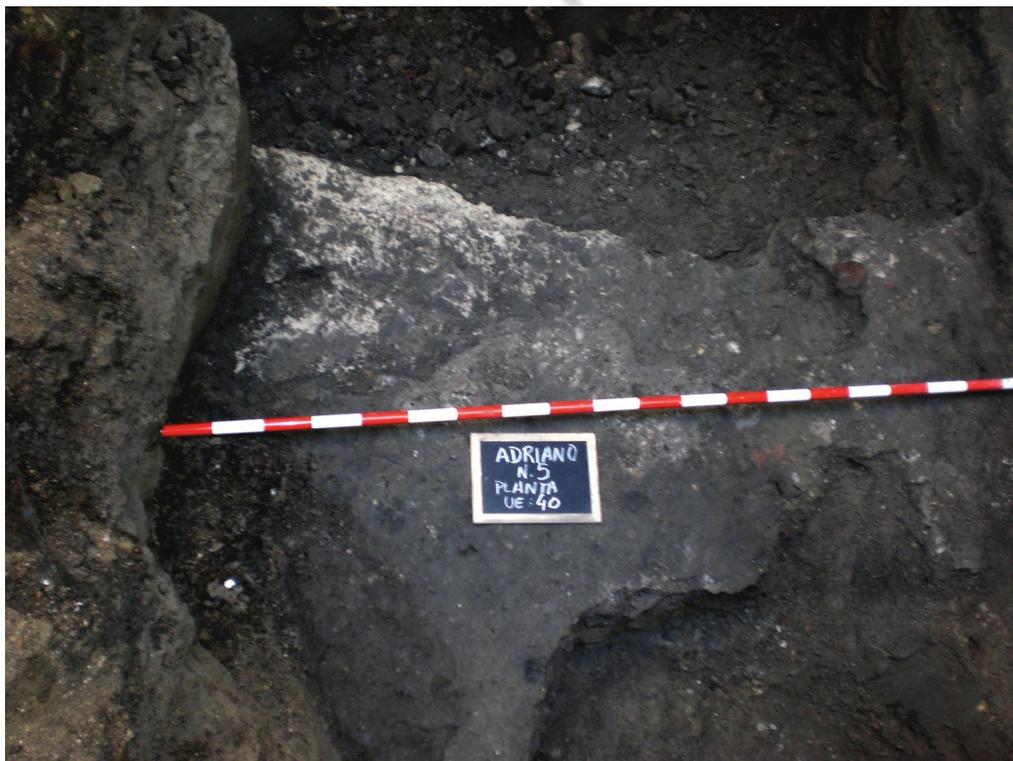
Lám. III. Pavimento UE 40. Sector 2.

- Nivel horizontal de mortero de cal (UE. 40), posible nivel de suelo documentado a una cota de profundidad de -2,60 m. y con un grosor de aproximadamente 10 cm. El estado de conservación era pésimo (Lám. III). Inmediatamente por encima se documentó uno de los niveles negruzcos homogéneos a todo el solar (UE. 39).

El otro nivel de ocupación (UUEE. 40, 56, 60 y 70) se documentó a una cota que oscilaba entre los -2.60 y los -2.85 m. En este caso la fábrica era de un mortero de cal muy compacto, de una potencia de unos 10 cm, que se encontraba algo más en extensión, sobre todo en la zona perteneciente a los Sectores 7, 8 y 9. Tampoco pudimos encontrar estructuras asociadas a él que nos pudieran indicar la funcionalidad o uso del espacio. Sí constatamos la presencia de un nivel de tierras negruzcas sobre todo el pavimento, incluso una parte que ha podido estar directamente en contacto con fuego. La cronología establecida para su uso se engloba en torno al final del siglo XIV ó principios del siglo XV.

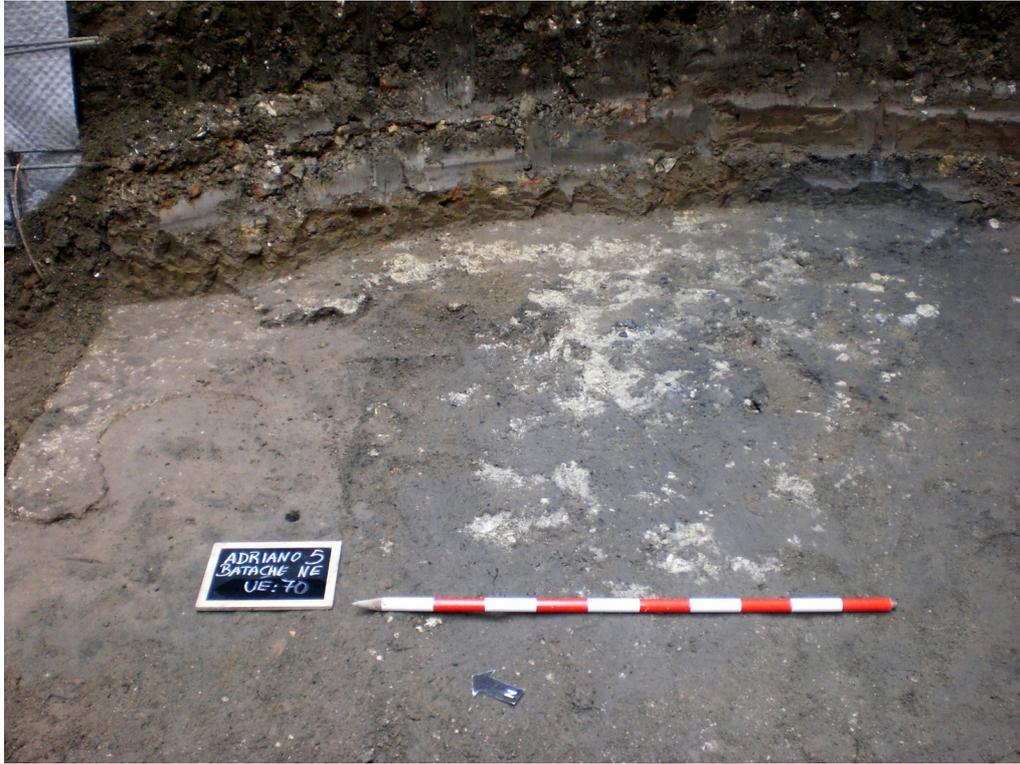
Lám. VII. Pavimento UE 70. Sector 9.

- Pozo de ladrillo (UE. 62) sólo conservado parcialmente en el ángulo norte.
- Nivel de uso (UE. 68), formado por fragmentos de material constructivo con algo de cal, con signos en la superficie de contacto con fuego. La cota oscila entre -2,70/-2,78.
- Nivel de pavimento (UUEE. 70 y 71) con fábrica de mortero de cal, a una cota de profundidad de -2,80 m (Lám. VII). Este nivel ya ha sido documentado también en otros sectores.
- Nivel de uso (UE. 73), con fábrica de mortero de cal, pero muy parcialmente conservado, a una cota de -2,98 m.

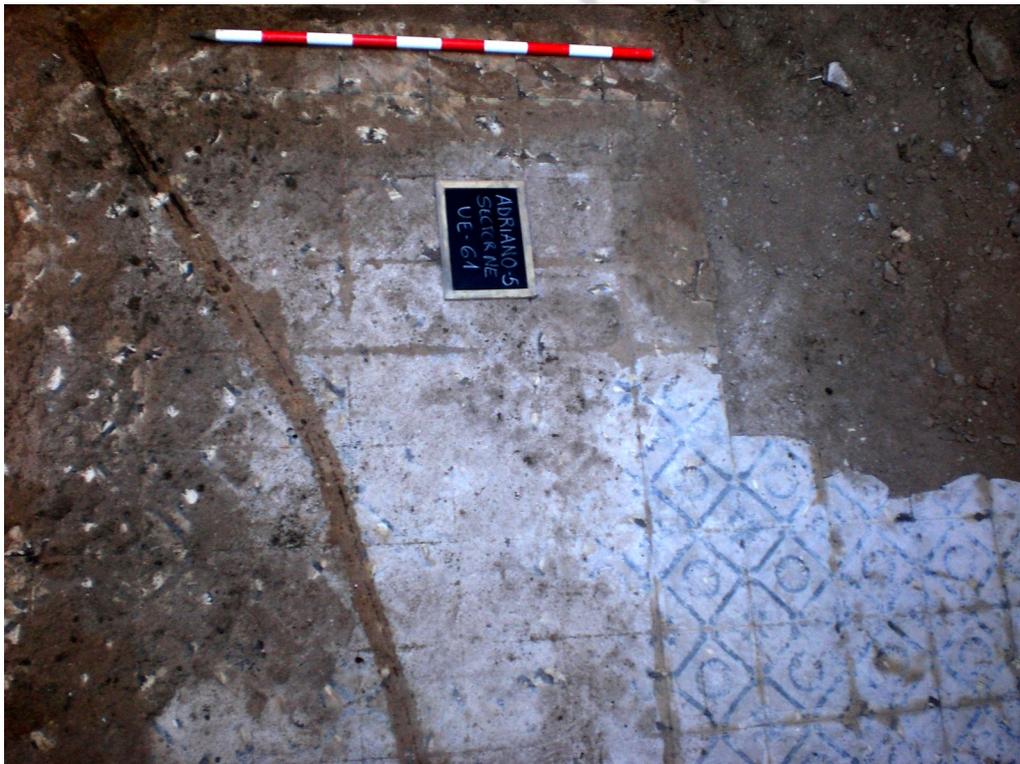
Lám. VIII. Pavimento UE 61. Sector 10.

- Un nivel de pavimento (UE. 61), con fábrica de loseta hidráulica bajo el suelo general del solar.
- Restos de una atarjea (UE. 66) a cota muy superficial, -0,20 m. Se inserta en el muro de cierre del solar en su lado Norte.

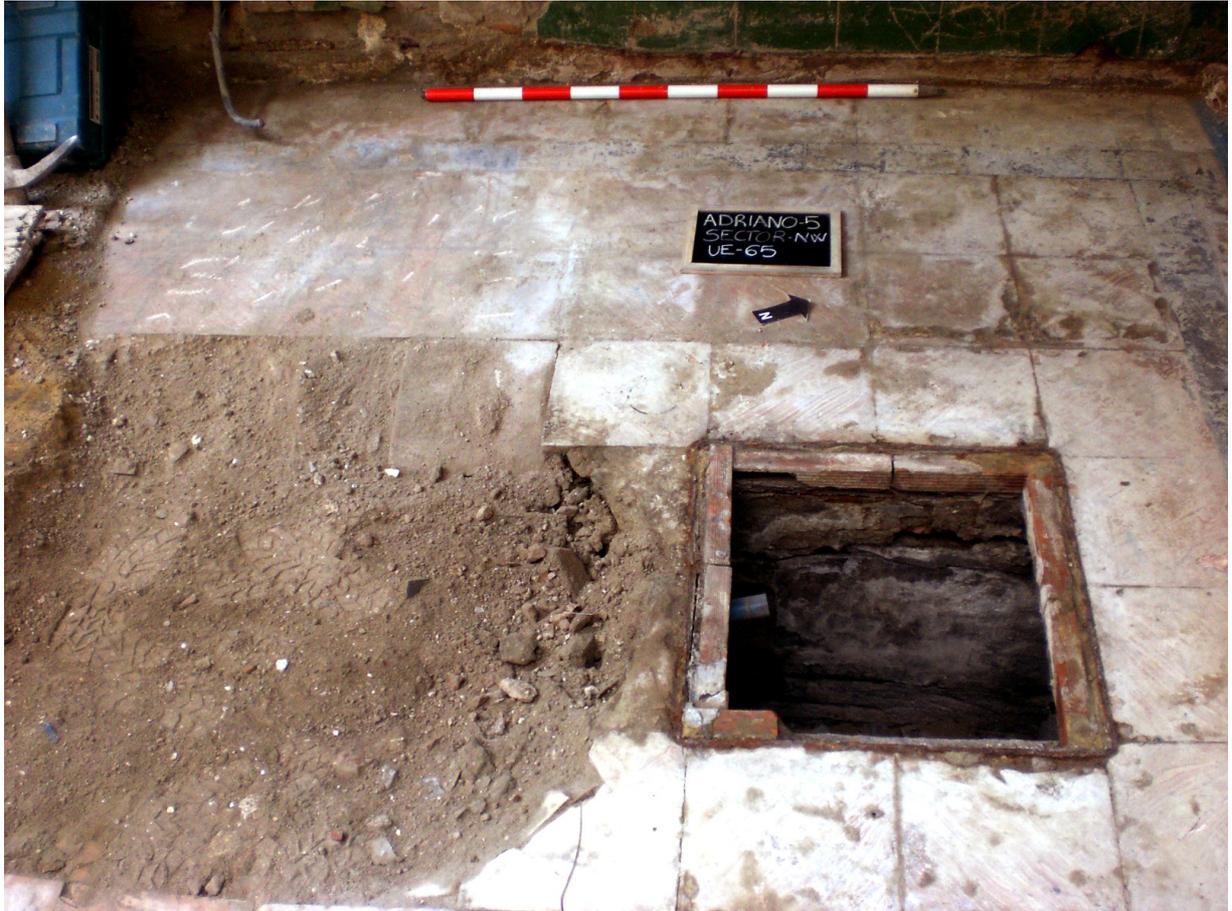
Lám. IX. Pavimento UE 65 y Arqueta UE 80. Sector 11.

- Suelo de losetas cuadradas (UE. 65), módulo 25 x 25 cm, con aguadas rosadas, delimitadas en el perímetro externo por losas negras rectangulares.
- Arqueta de registro (UE. 80) de 0,42 x 0,42 m.

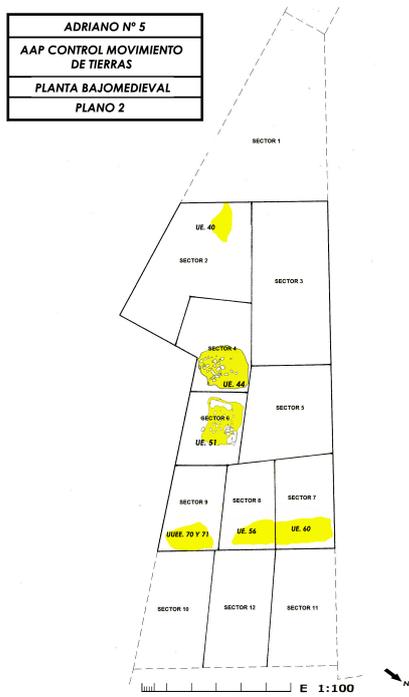
Fig. 2. Plano general de la etapa bajomedieval.

Los primeros niveles de ocupación que hemos documentado, englobados en estos momentos, pertenecen a pavimentos cuya cronología tendríamos que establecer en la recién estrenada Sevilla cristiana, entre finales del siglo XIII y principios del siglo XV. En todo el proceso de intervención no hemos podido documentar la existencia de otras estructuras asociadas a ellos, que nos pudiera dar más información sobre los usos de los suelos (Fig. 2).

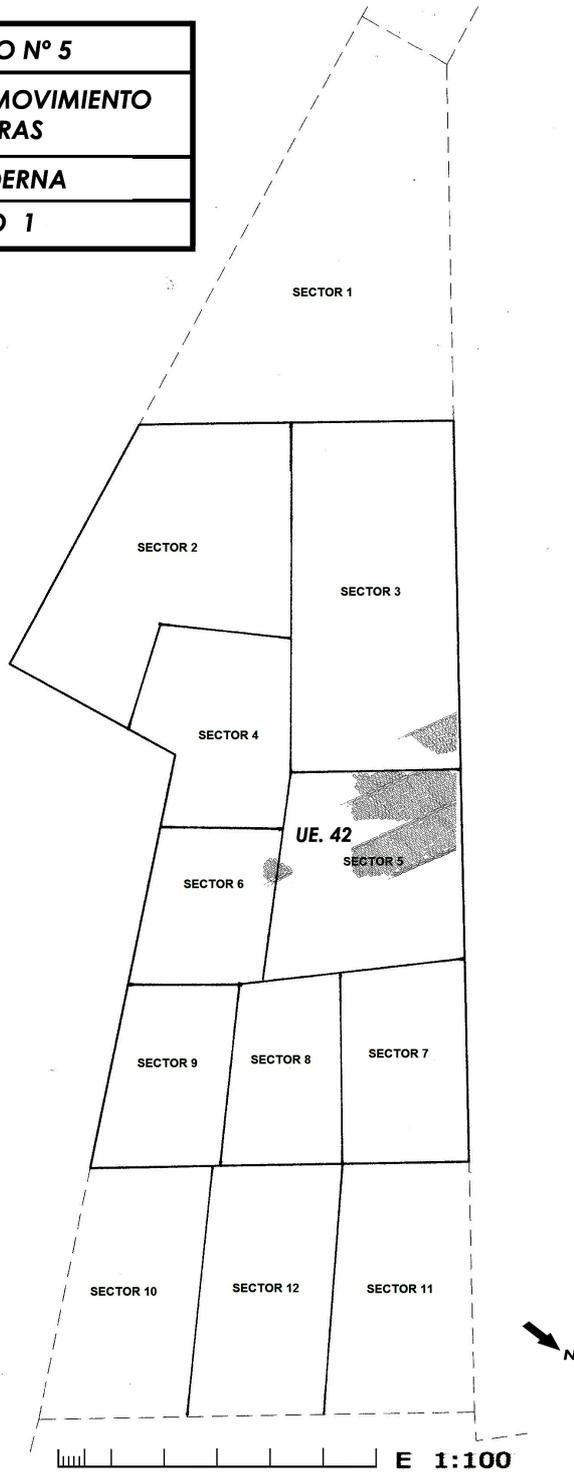
Fig. 3. Plano general de la etapa moderna.

ADRIANO N° 5
AAP CONTROL MOVIMIENTO DE TIERRAS
PLANTA MODERNA
PLANO 1
