ANUARIO ARQUEOLÓGICO DE ANDALUCÍA

2019

CERRAMIENTO DESTINADO A LA PROTECCIÓN Y CONSERVACIÓN DE LA CUEVA DE EL MORRÓN (TORRES, JAÉN)

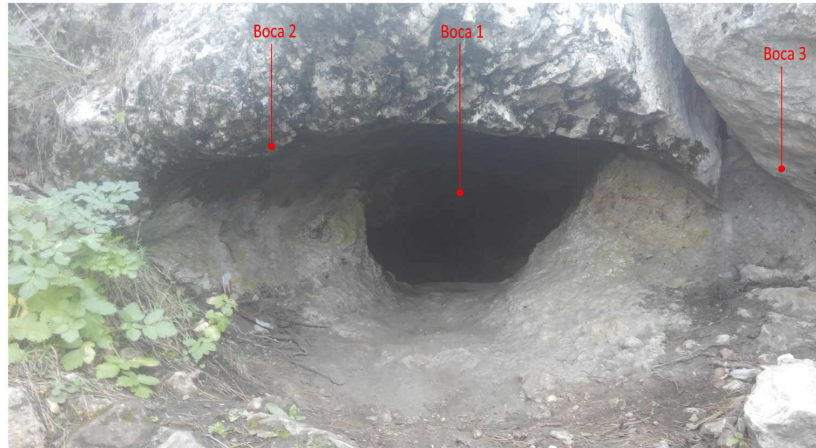
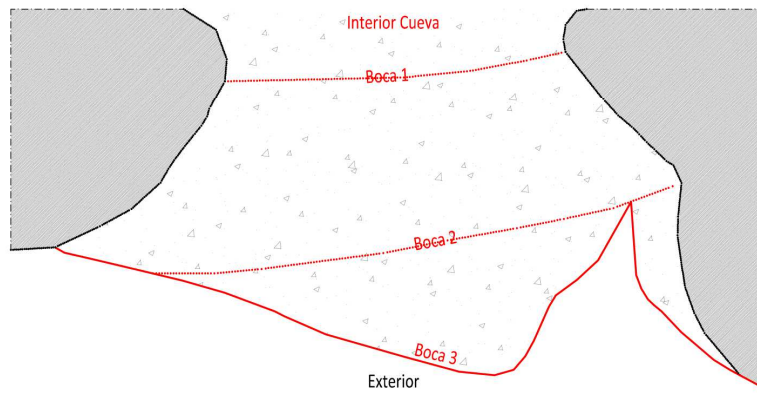
Fig. 2 Imagen del acceso y planta completa de acceso a la cueva. Boca 1, 2 y 3. Estado inicial. (Ramón Cuenca).

En la entrada a la gruta, el arquitecto diferenció tres bocas de entrada para instalar el cerramiento, tras el análisis de estas, se decidió situar el cierre en la llamada “Boca 3”, ya que era la solución más adecuada, ya que permite un cierre más seguro y una mínima intervención en la cavidad y su entorno. Así mismo, resultaba imposible físicamente cerrar la “Boca 1”, ya que si se hubiera dispuesto el vallado en este lugar no contaría con la altura suficiente para que una persona pudiera acceder al interior de la cavidad (Fig. 2). Además, el cerramiento en el lugar de la “Boca 2”, era más laborioso de construir, ya que requería la construcción de un murete perimetral, que permitiera anclar el cerramiento, lo cual podría afectar al posible yacimiento arqueológico exterior, y como hemos mencionado es más fácil que este tipo de cierre sea eliminado en actos vandálicos.

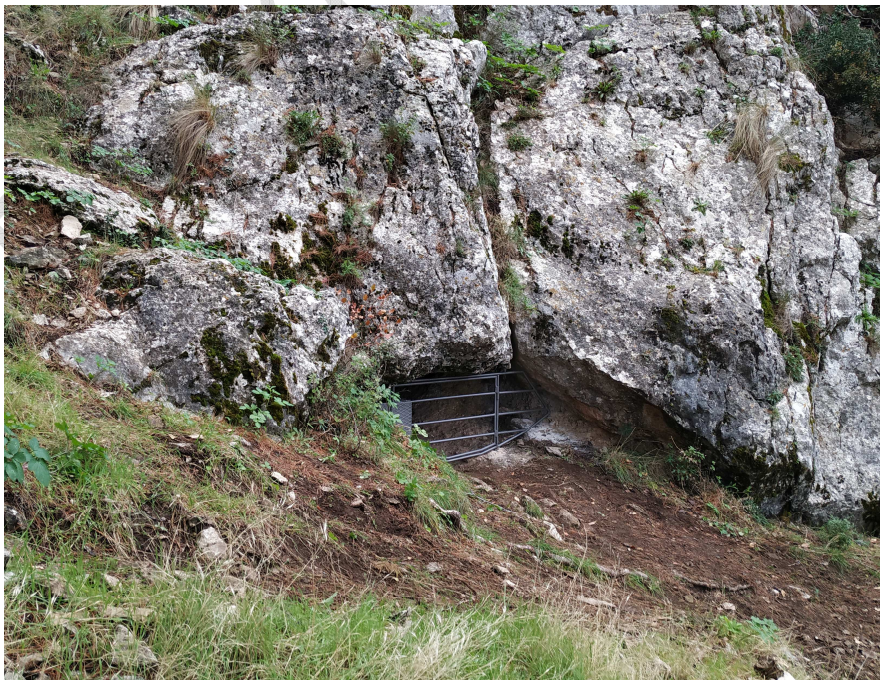
Fig. 3 Cierre de la cavidad.

El cierre instalado consta de una reja conformada por una serie de barras horizontales paralelas con una separación entre barrotes de 15cm que impiden el paso de personas, pero permiten la salida y entrada de murciélagos, además de la ventilación natural de la cavidad. El material usado han sido barrotes de acero templado macizo de 20mm de

espesor con tratamiento anticorrosión, y tratados con pintura anticorrosiva para la protección del acero. Se han realizado 4 orificios para su anclaje, y los tornillos, también de acero inoxidable y de 14mm, han sido adheridos con taco químico bicomponente anticorrosivo de alta resistencia a zonas húmedas.

El sistema de seguridad empleado ha sido mediante la instalación de un candado incluido en una caja metálica abierta hacia el interior, así como pasadores y una chapa de protección exterior. Este tipo de diseño evita acceder fácilmente al sistema de seguridad y lo protege del deterioro exterior. El sistema de cierre también ha sido tratado con materiales anticorrosión para impedir que el sistema de seguridad (candado y cierre) sufra alteraciones químicas. Además, se ha intentado minimizar el impacto visual todo lo posible, mimetizando el color de la puerta con el entorno (Fig. 3).
