# ANUARIO ARQUEOLÓGICO DE ANDALUCÍA 2015

## **AAP. Sondeos Arqueológicos en el Sector SE de la Muralla de la Almedina de Baena (Córdoba).**

**Fernando Javier Tristell Muñoz.**

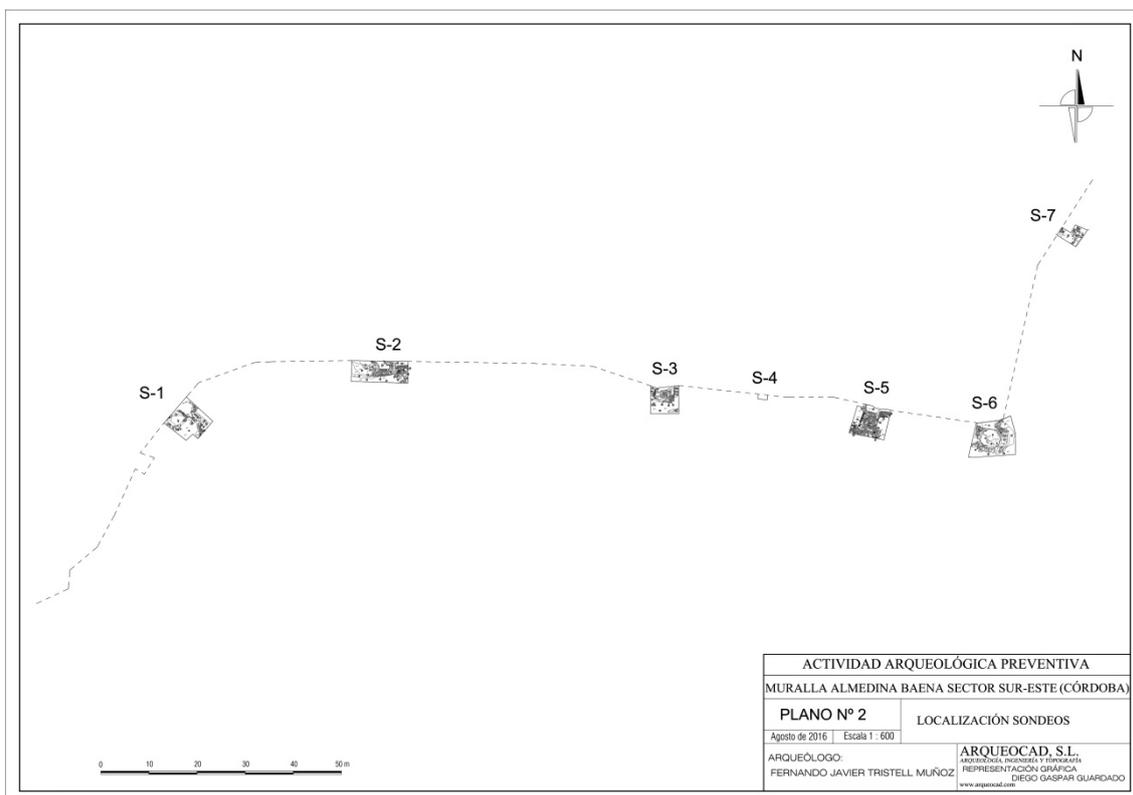
**Lámina I.** Localización de los sondeos realizados en el sector SE de la Almedina de Baena.

Tal y como se planteó en el proyecto se han ejecutado 7 sondeos situados a extramuros, con la intención de obtener datos concretos sobre el trazado de la muralla (Lámina I). Han sido distribuidos con la finalidad de constatar la existencia de estructuras defensivas de las que no se tiene noticia arqueológica.

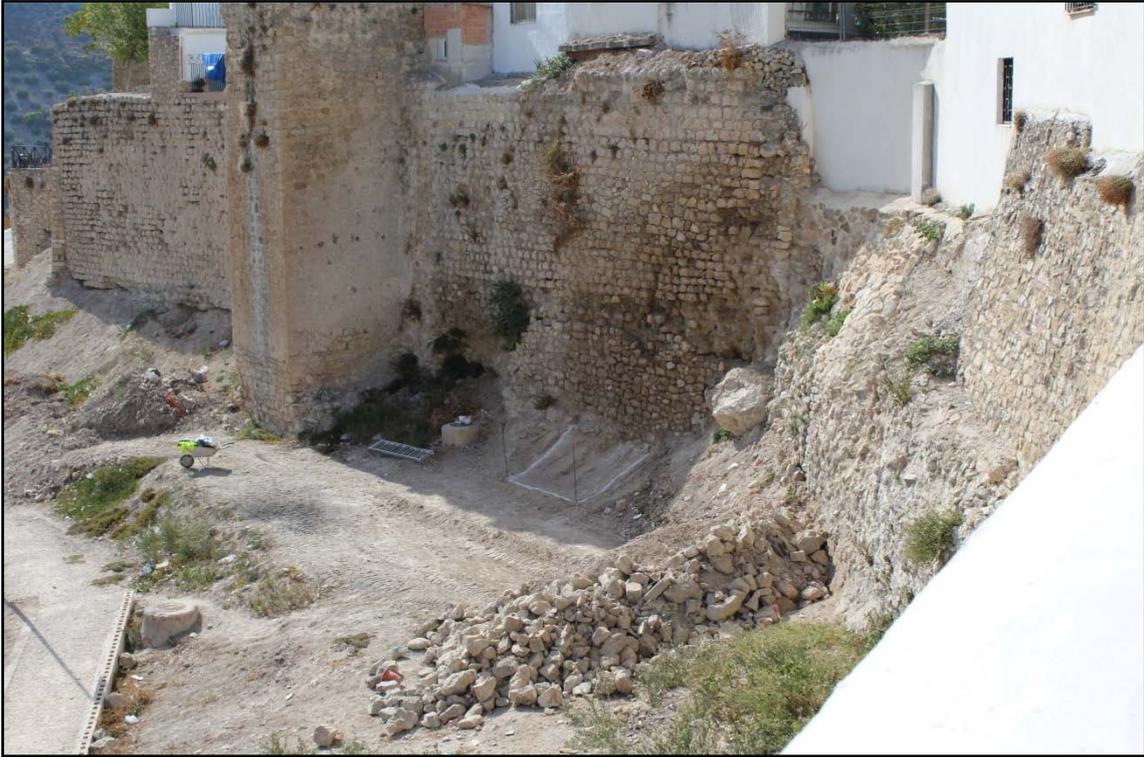
**Lámina II.** Vista general desde el este del sondeo 1 antes de practicar el sondeo.

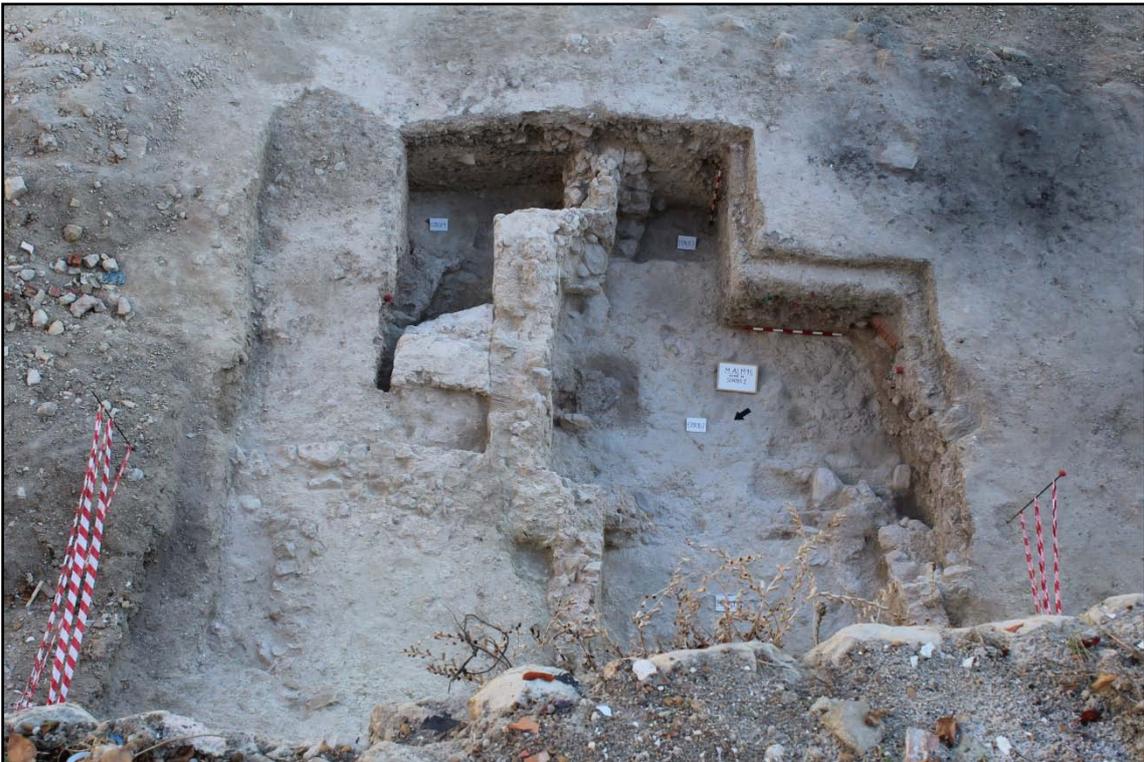
**Lámina III.** Sondeo 1. Vista final del sondeo una vez finalizada la excavación.

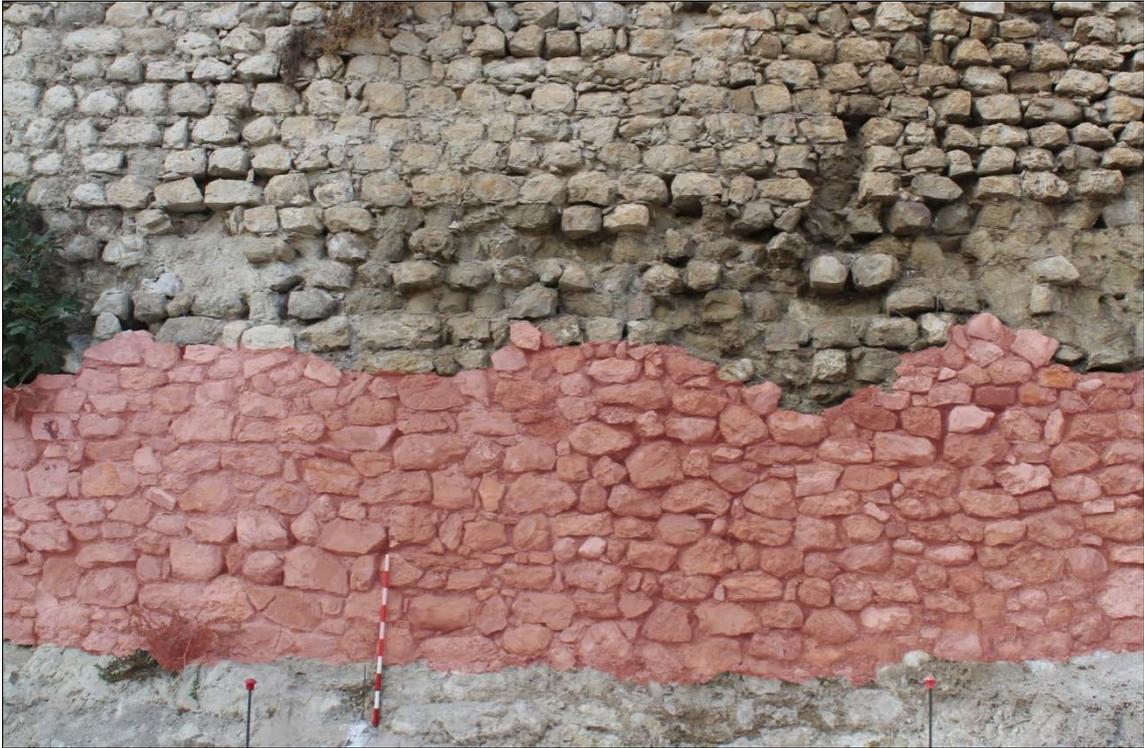
**Lámina IV.** Sondeo 1. Resaltado en rojo, reforma bajomedieval de la muralla.

En principio, se planteó un pequeño sondeo de 3 metros de largo por 2 metros de ancho, con una profundidad máxima de 1,20 metros. Tras la excavación de este pequeño sondeo, se comprobó que el supuesto segundo lienzo pertenecía en realidad a la construcción de una vivienda que se adosa a la muralla original y que la base del lienzo de muralla original se encontraba desprovista en algunos tramos de su cimentación(Lámina IV) . Posiblemente debido al deterioro ocasionado por la pérdida de suelo en la ladera.

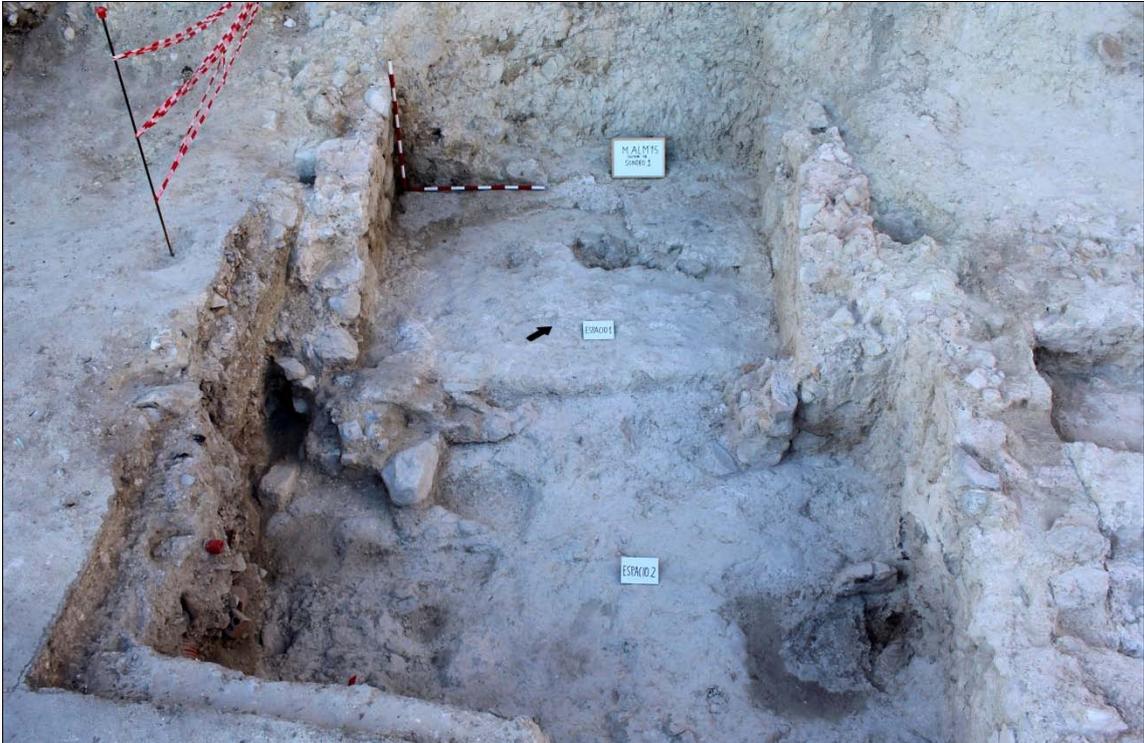
**Lámina V.** Sondeo 1. Vista general desde el SE de los 2 espacios principales de la vivienda excavada.

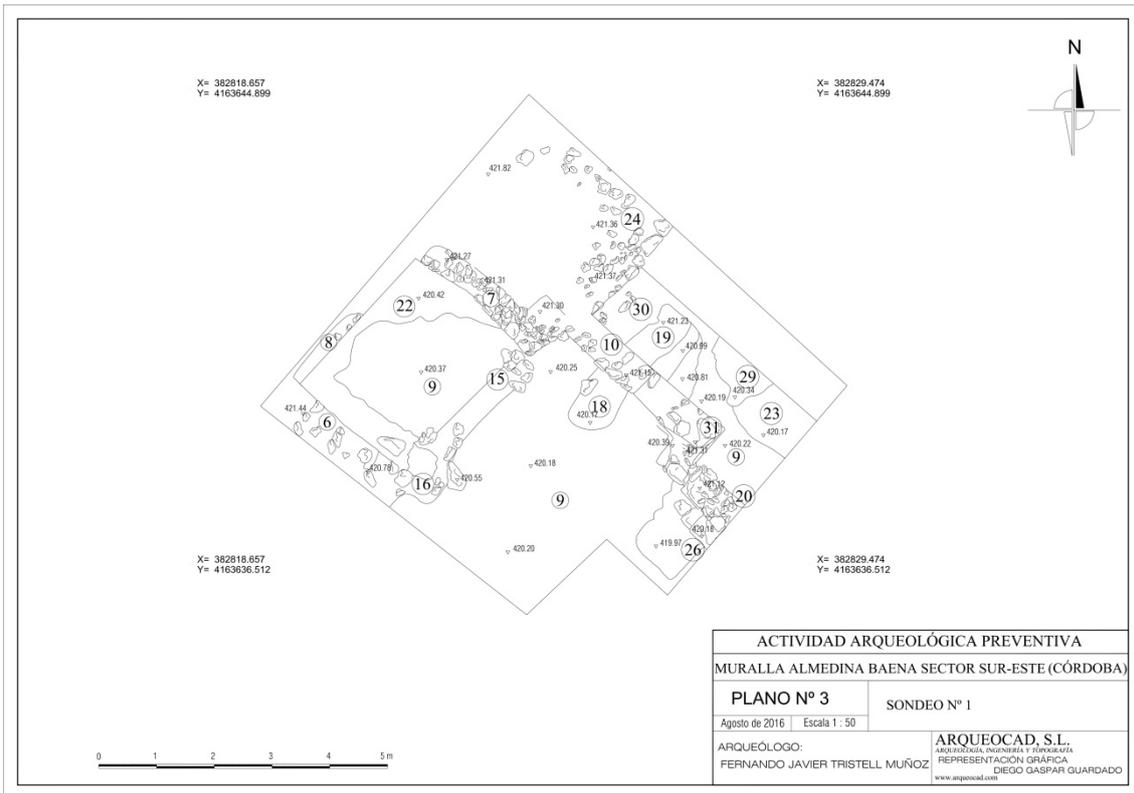
**Lámina VI.** Sondeo 1. Planta de la vivienda bajomedieval adosada a la muralla.

Ante estos resultados, se planteó finalmente la ampliación de dicho sondeo, de NO a SE, para documentar parte de esa vivienda y poder extraer la suficiente información para establecer una cronología lo más aproximada posible. Finalmente, las dimensiones del sondeo quedaron alcanzaron los 7,80 metros de largo por su lado este, 7,20 metros por su lado norte, 6,50 metros por su lado sur y 6,20 metros por su lado oeste (Lámina VI).

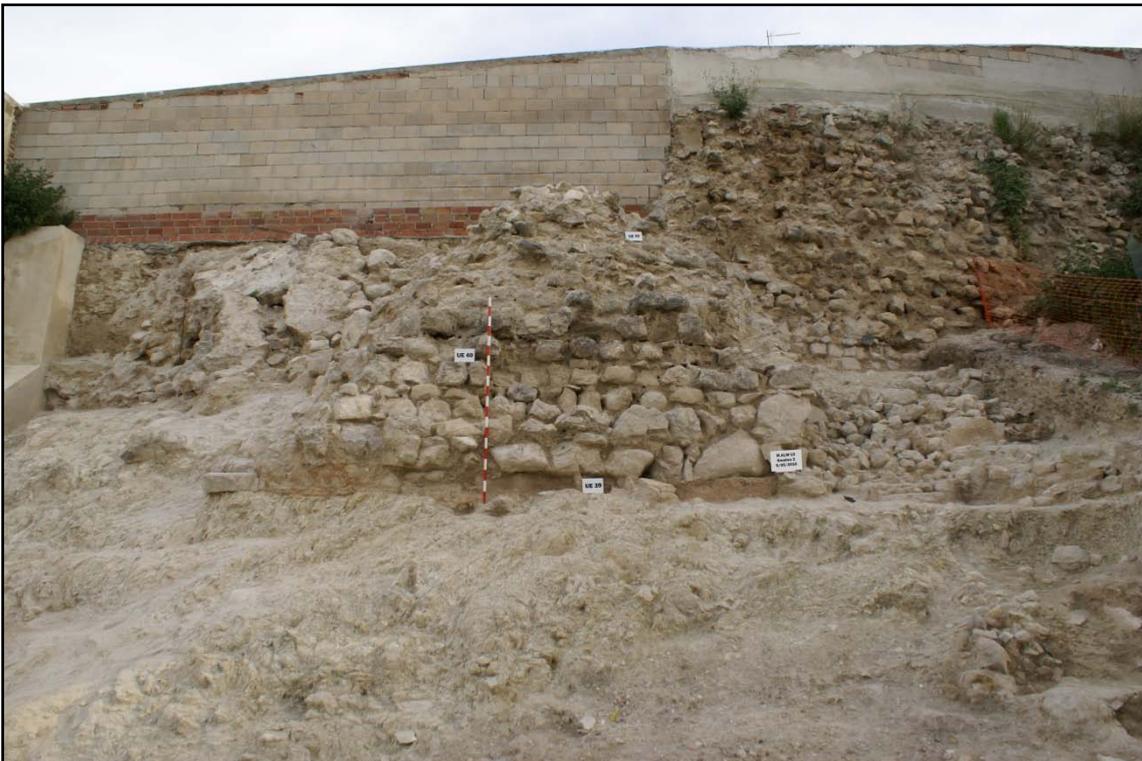
**Lámina VII.** Sondeo 2. Vista general desde el SE del sondeo una vez excavado.

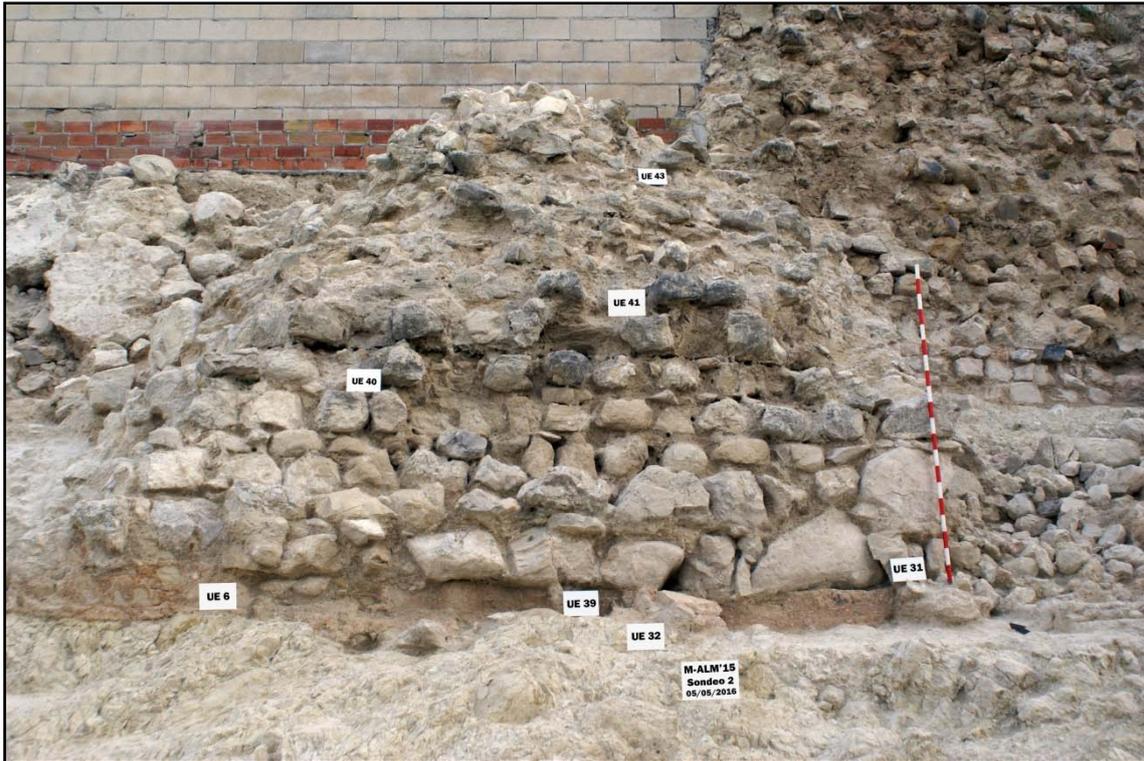
**Lámina VIII.** Sondeo 2. Vista desde el SE del sondeo con restos del rebanco (UE 39), del alzado del rebanco y de la torre (UUEE 40 y 41), del relleno de la torre (UE 43) y de estructuras relacionadas con la vivienda adosada (UUEE 6, 31, 32 y 33).

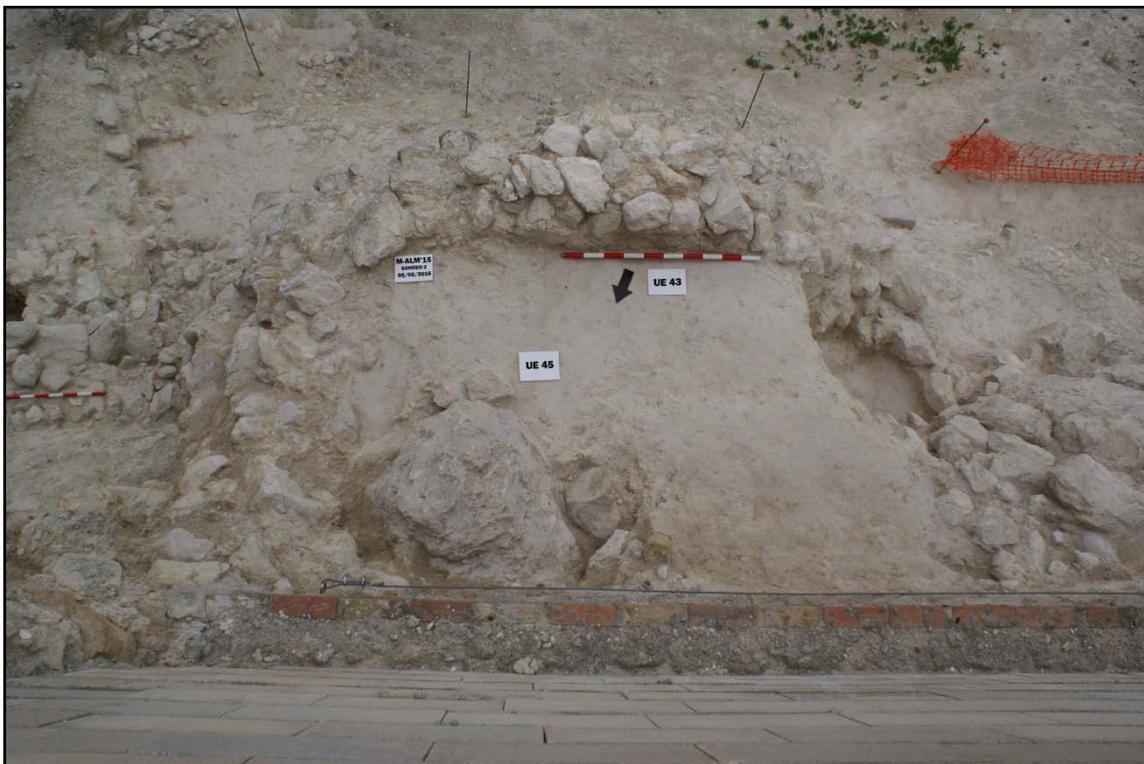
**Lámina IX.** Sondeo 2. Vista cenital del núcleo de tapial (UE 45), del revestimiento (UE 43), tras finalizar la excavación.

La torre también se vio afectada en su extremo sur debido a la construcción de una vivienda que se adosa a la propia torre. De hecho, los trabajos de nivelación del terreno pusieron al descubierto parte de la estructura soterrada de la torre, y que posiblemente formaba parte de su rebanco. Así lo demuestran los restos de enlucido de mortero rojizo encontrados en su extremo inferior, así como restos de suelo elaborado con el mismo material. La vivienda se extiende por su extremo E y muestra unas características constructivas parecidas a la vivienda localizada en el sondeo 1. Se trata de una obra realizada con materiales pobres y en gran parte de ella se aprecia una cierta improvisación para adaptarse a las condiciones del lugar(Lámina IX).

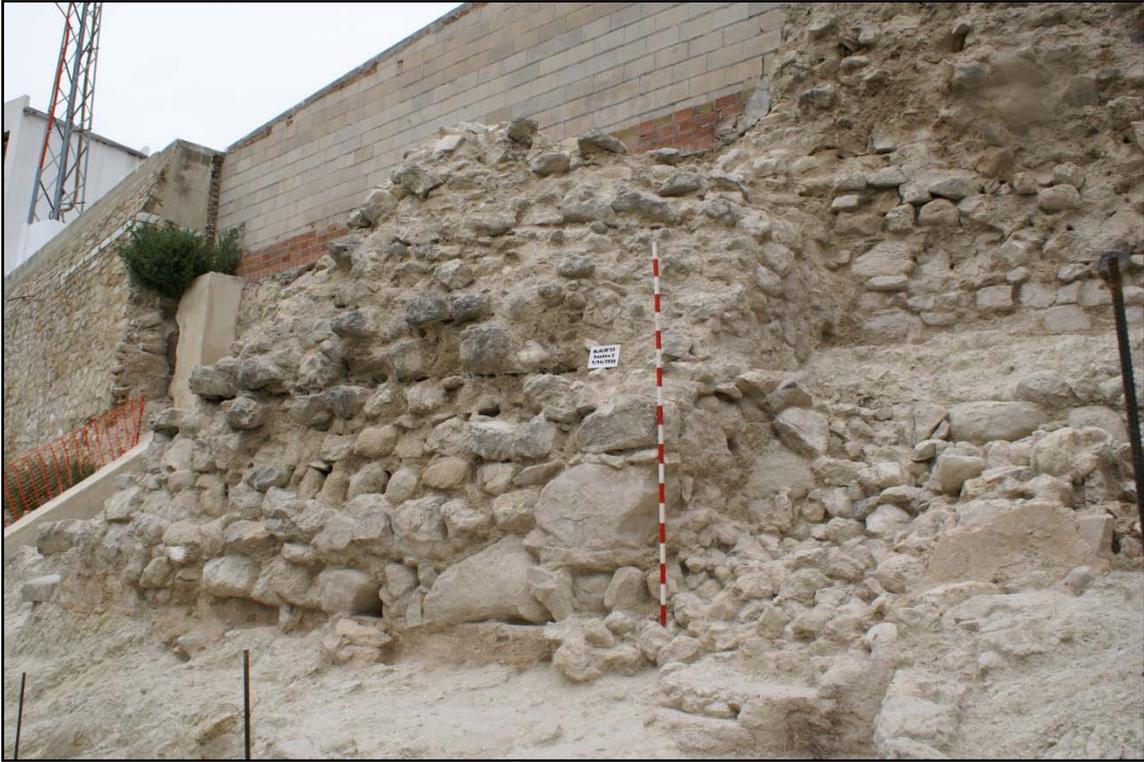
**Lámina X.** Sondeo 2. Vista general desde el SE de la torre una vez excavada. A su derecha restos de vivienda.

La finalidad de este sondeo era la de delimitar y documentar una posible estructura de carácter defensivo (torre), así como los tramos de muralla existentes a ambos lados. Tras la intervención se pudo comprobar que, efectivamente, existían los restos de una torre de planta rectangular, de 4,70 x 2,90 metros (documentados), realizada a partir de un núcleo macizo de tapial(UE 45), revestido por otro de mampostería trabada con mortero de cal y arena(Lámina IX). Su cimentación se apoya directamente en el nivel geológico, al que se adapta a través de cajones excavados de forma escalonada. La torre ha conservado parte de su alzado careado por su extremo E y S(Lámina XIV), sin embargo se encuentra bastante alterada en su extremo O, ya que presenta una destrucción parcial debido, seguramente, a la reparación de la muralla antigua y su sustitución por otra estructura (¿lienzo de muralla?) de cronología más reciente. La altura máxima conservada es de 3,85 metros(Lámina X).

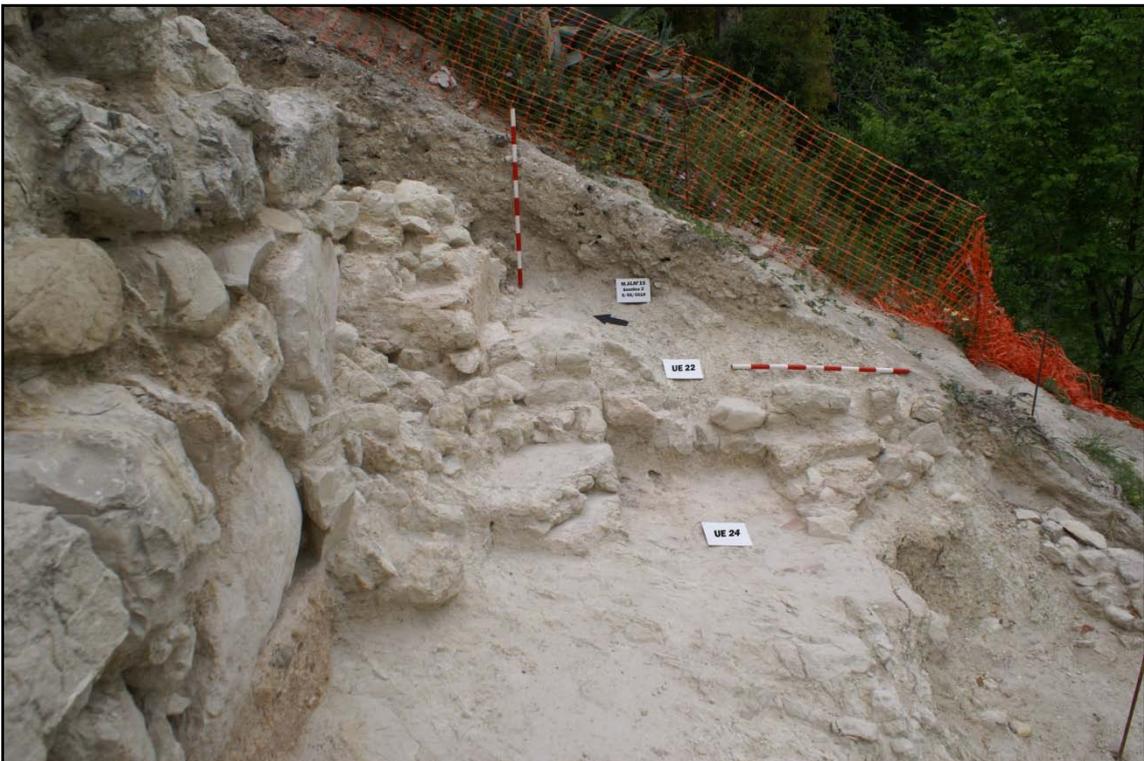
**Lámina XI.** Sondeo 2. Vista desde el SO de los restos de la vivienda adosada (UUEE 22 y 24).

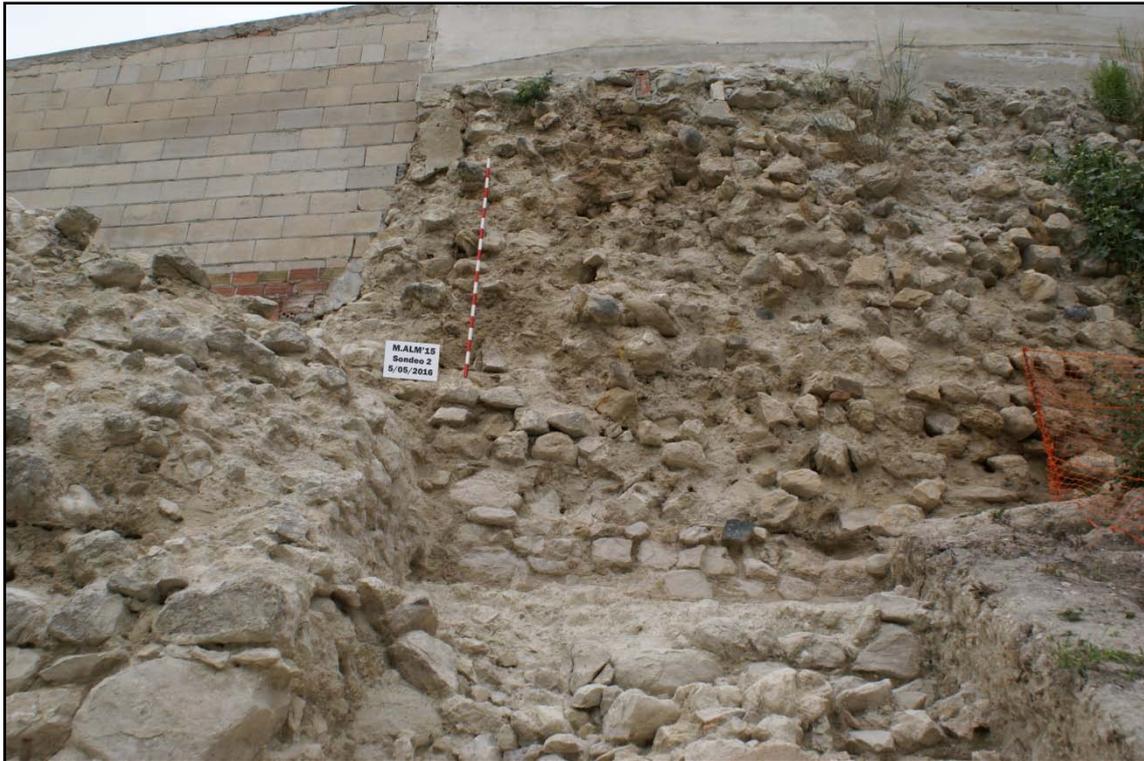
**Lámina XII.** Sondeo 2. Vista desde el S de los restos del lienzo de la muralla.

En cuanto al lienzo de muralla o cortina, ésta solo se ha localizado en su extremo E, aunque se encuentra muy degradada. Apenas se pueden apreciar las hiladas de mampuesto regulares. Por el contrario, se puede observar su relleno interno (UE 50) a base de mampuestos trabados con mortero de cal (Lámina XII). También se aprecia una reforma en su base (UE 36), un recalzo relacionado, seguramente, con la construcción de la vivienda que se adosa, tal y como sucedía en el sondeo 1. En ese mismo sector se ha localizado un zócalo de cimentación relacionado con la torre y la muralla (UE 7).

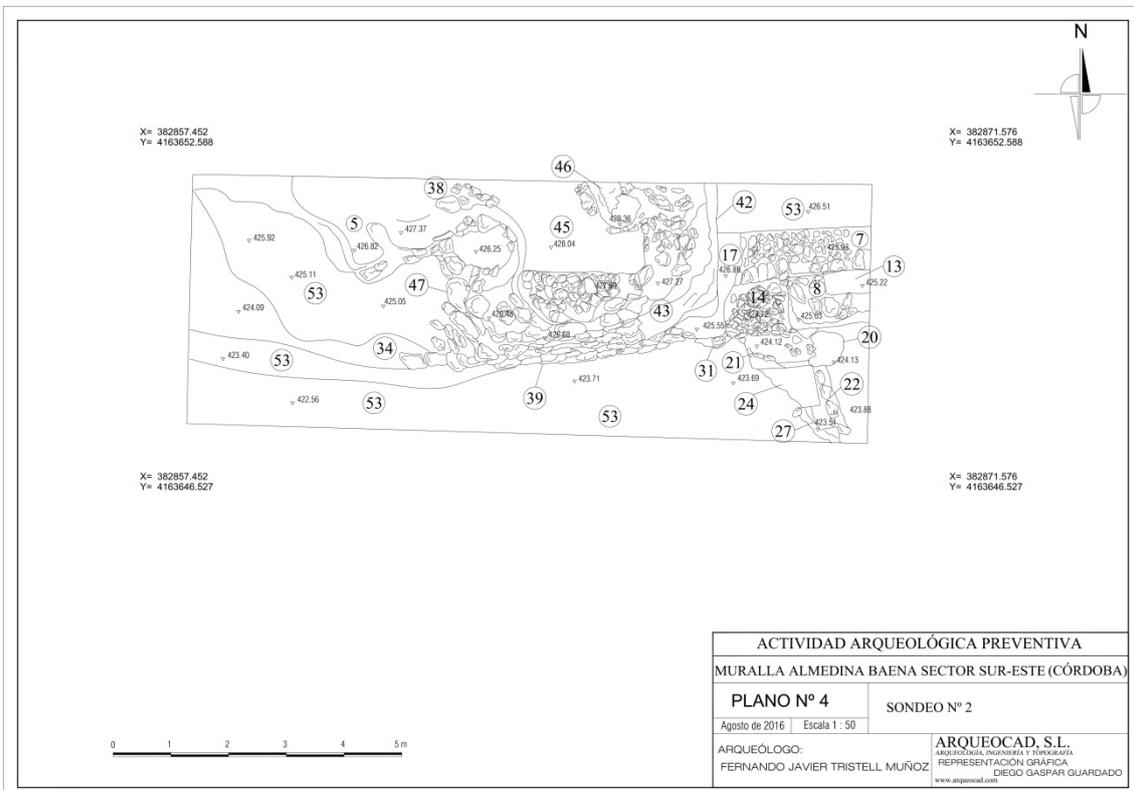
**Lámina XIII.** Planta de la torre y de la vivienda bajomedieval adosada a la muralla en el sondeo 2.

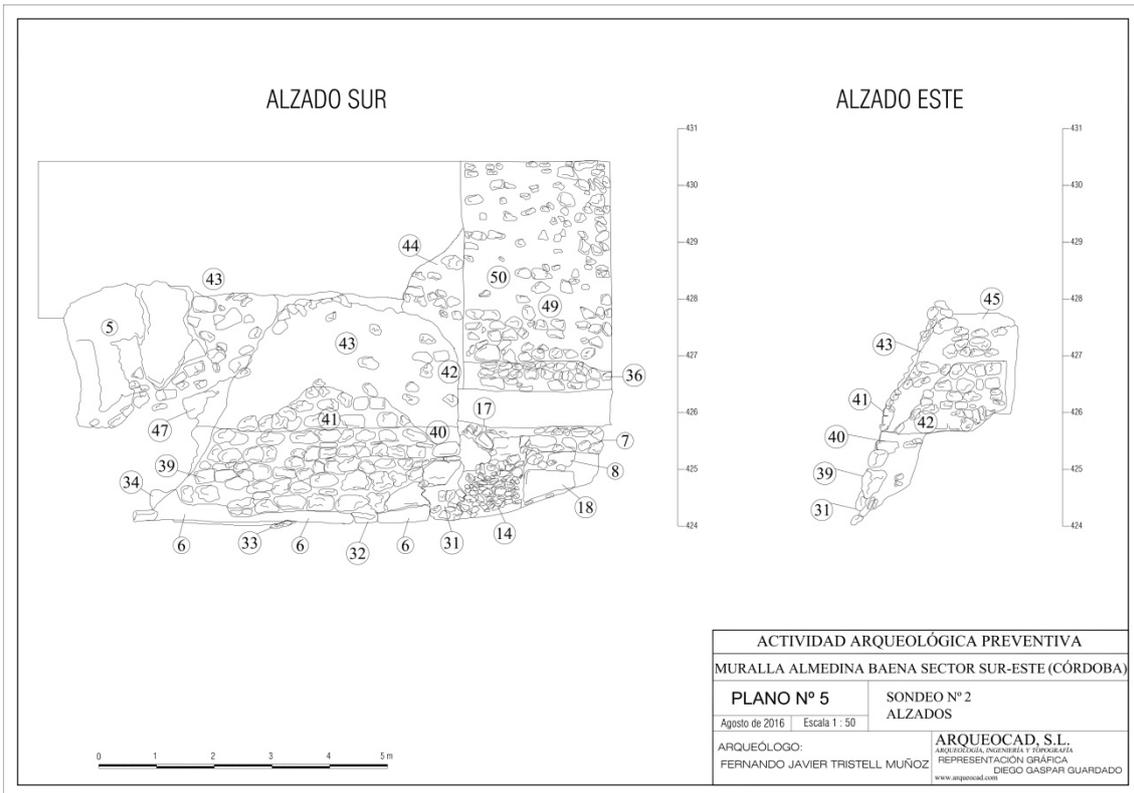
**Lámina XIV.** Sondeo 2. Alzado de la torre, lienzo de muralla y vivienda adosada.

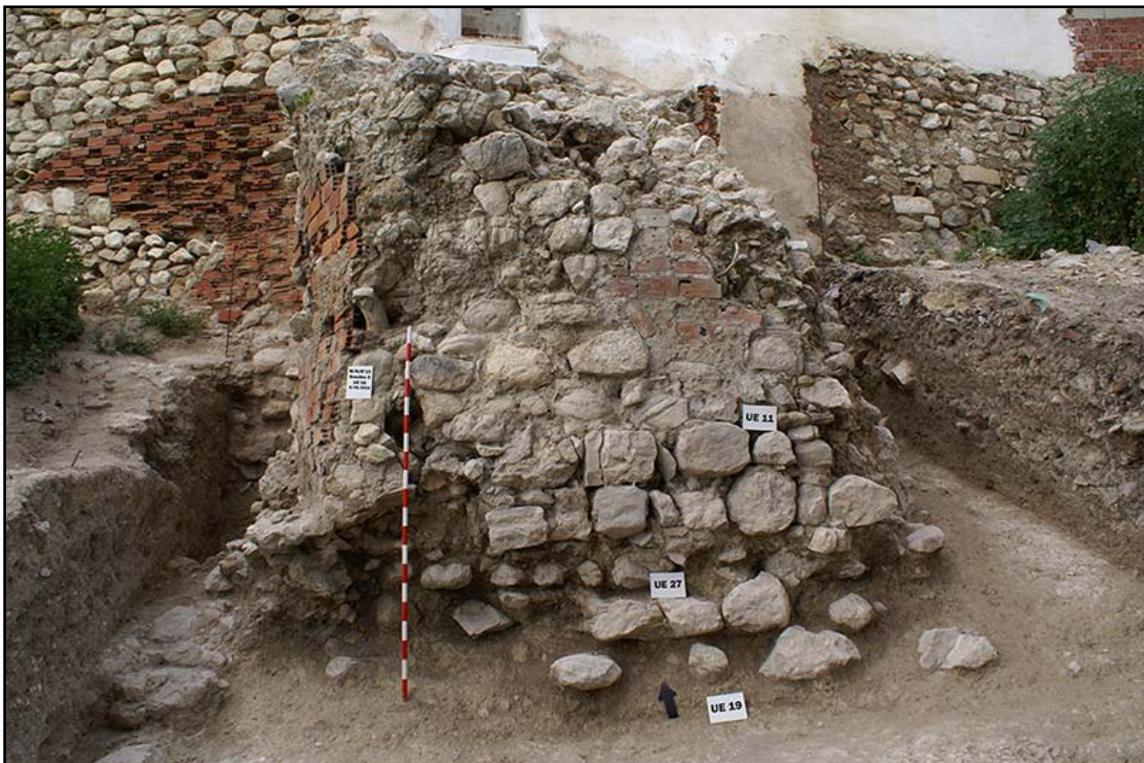
**Lámina XV.** Sondeo 3. Restos de la zarpa (UE 19) del relleno de la torre (UE 27), de su alzado (UE 18) y de una reparación reciente (UE 11).

La torre tiene un núcleo macizo(UE 27), realizado con mampuestos trabados con mortero de caly presenta restos de su alzado careado en sus tres lados (O, S y E). Se trata de una torre de planta rectangular de 4,13 x 3,30 metros (documentados), y con una altura máxima conservada de 4,85 metros(Lámina XV). Su cimentación se apoya directamente en el nivel geológico, al que se adapta a través de cajones excavados de forma escalonada. La torre contaba con un rebanco, del que quedan algunos restos dispersos, pero que en ha sido desmontado, seguramente para aprovechar la piedra. A diferencia del resto de estructuras documentadas, esta torre no presenta estructuras adosadas relacionadas con viviendas(Lámina XVI).

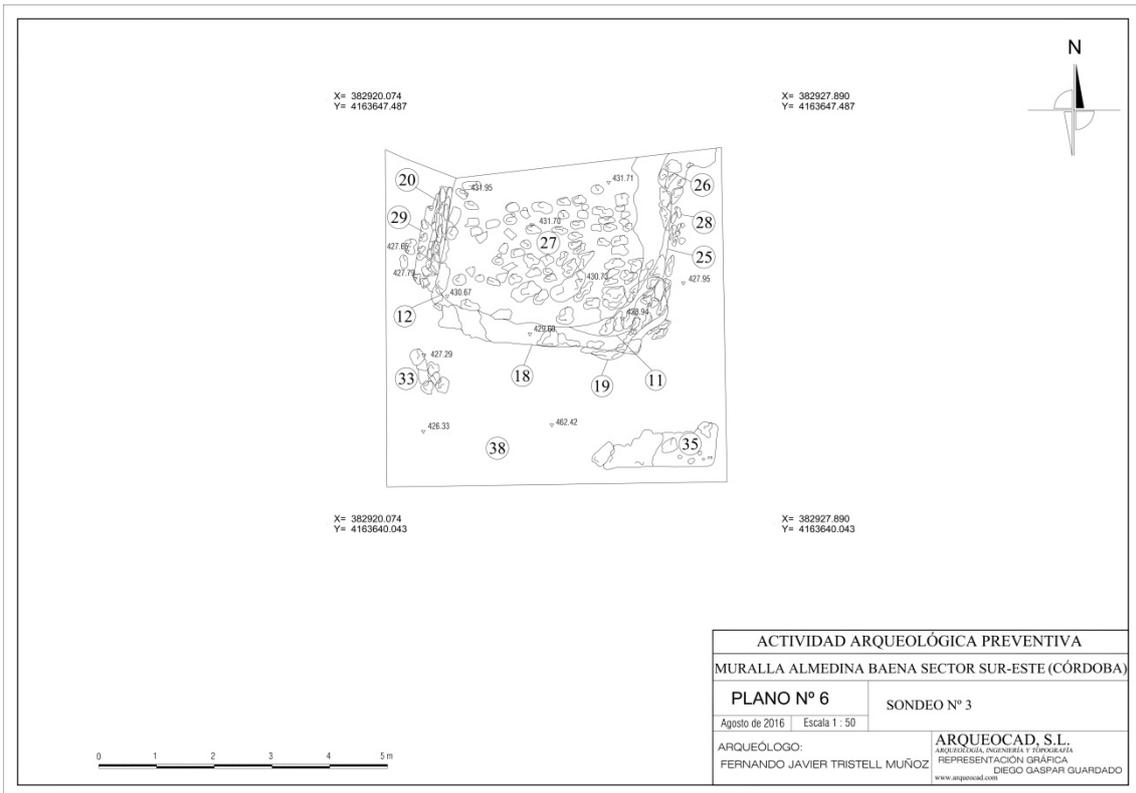
**Lámina XVI.** Sondeo 3. Planta de la torre y su rebanco.

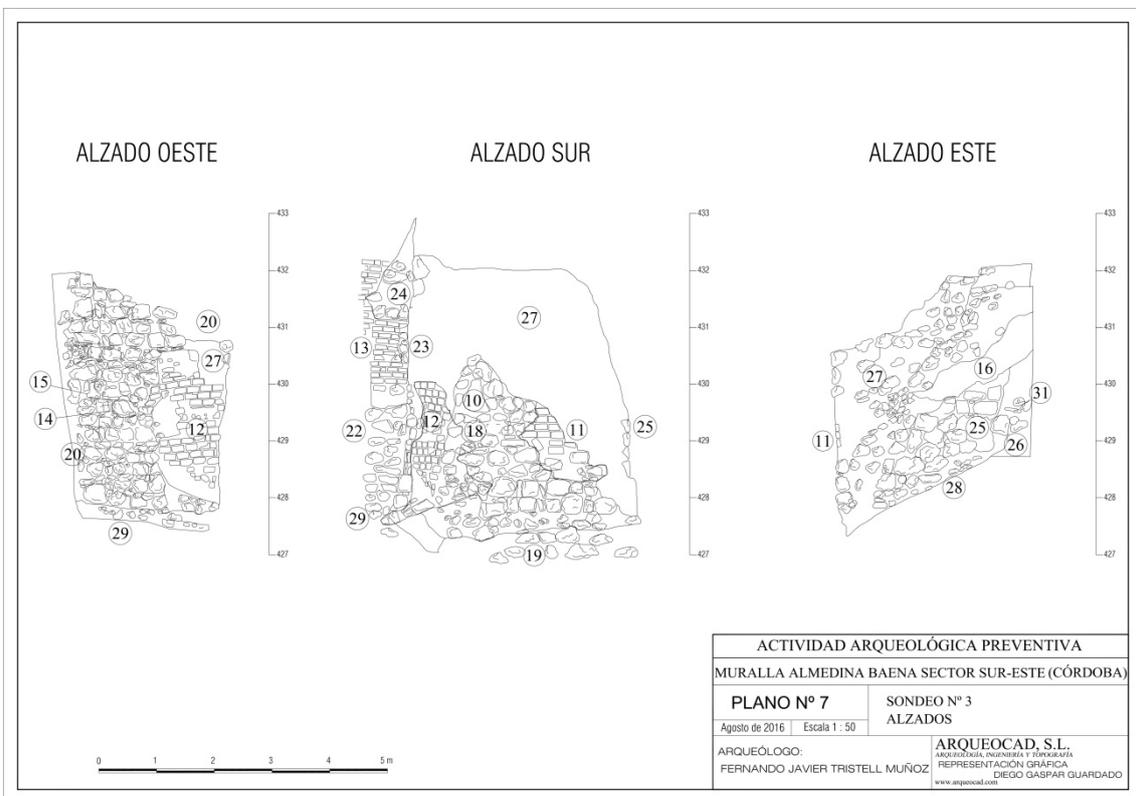
**Lámina XVII.** Sondeo 3. Alzado de las tres flancos de la torre.

En cuanto al lienzo de muralla, éste se conserva mucho mejor en su extremo oeste, sobre todo en su base, donde vemos que traba con la propia torre(UUEE 22 y 29), y donde se conservan unos dos metros de alzado(Lámina XVII). Sigue el mismo sistema constructivo documentado en la torre del sondeo 2, por lo que nos inclinamos a pensar que se trata de construcciones coetáneas en el tiempo, es decir, de Plena Edad Media.

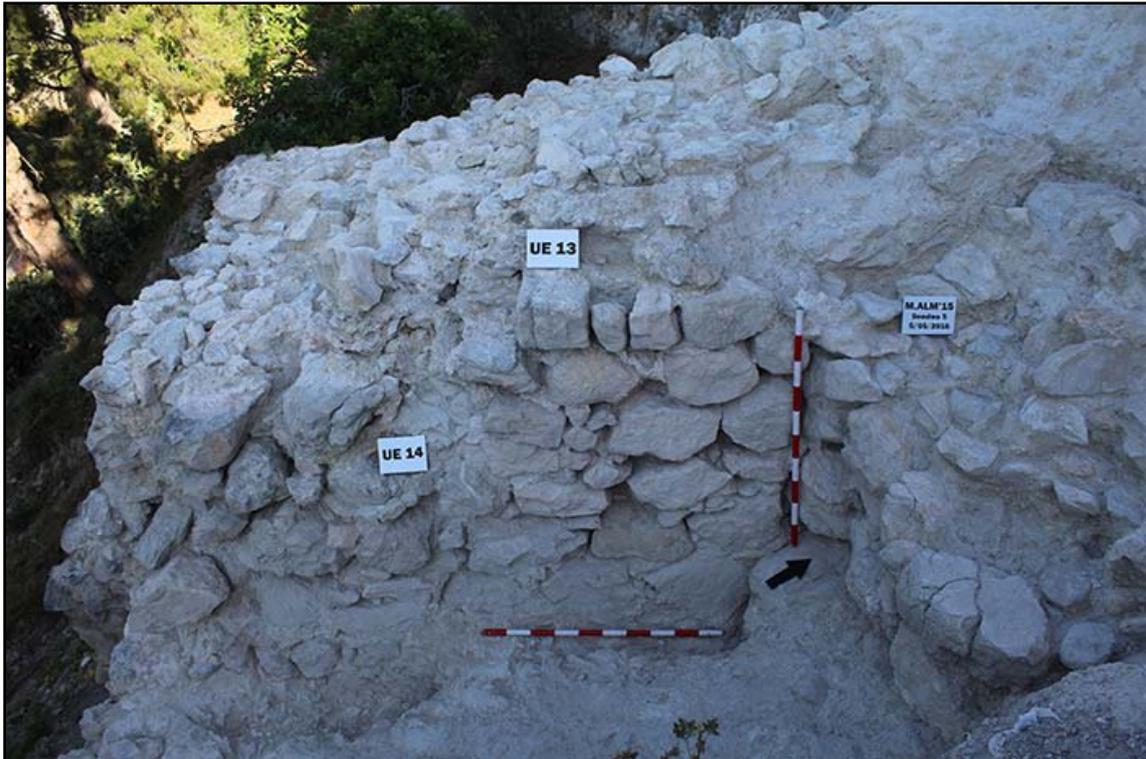
**Lámina XVIII.** Sondeo 5. Vista del lateral E de la torre, de su alzado (UE 14) y del relleno de del núcleo de la torre (UE 13), tras finalizar la excavación.

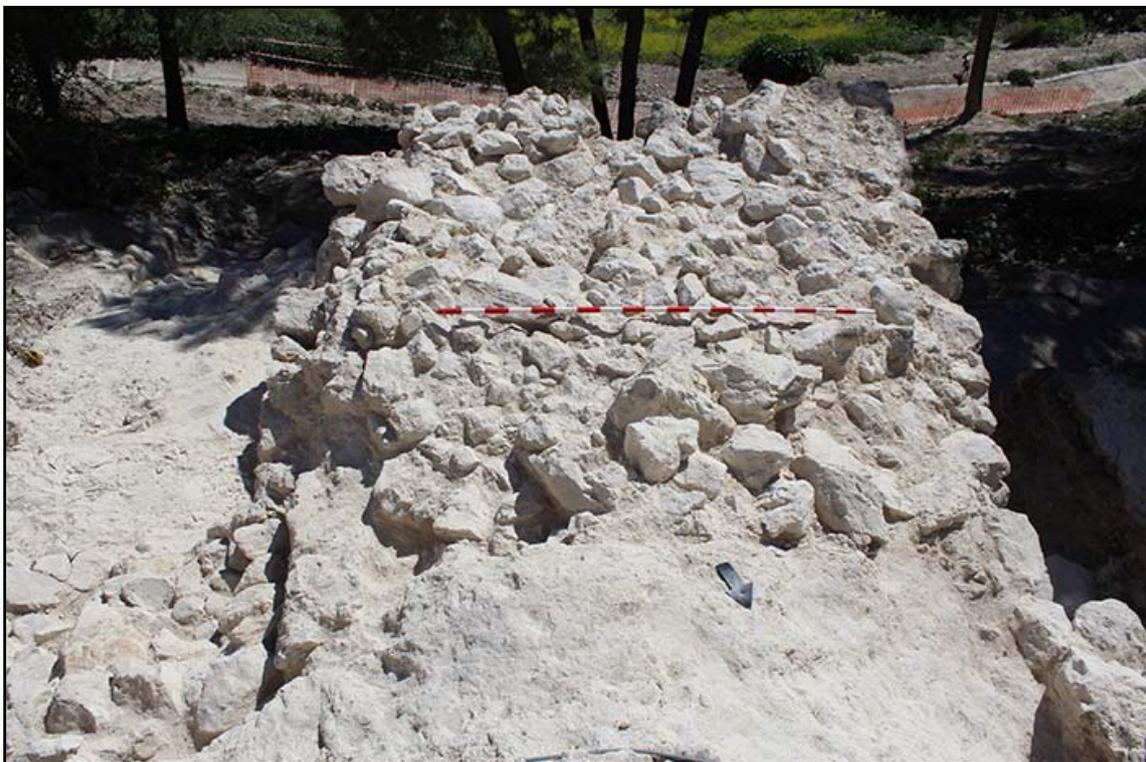
**Lámina XIX.** Sondeo 5. Vista cenital de la torre.

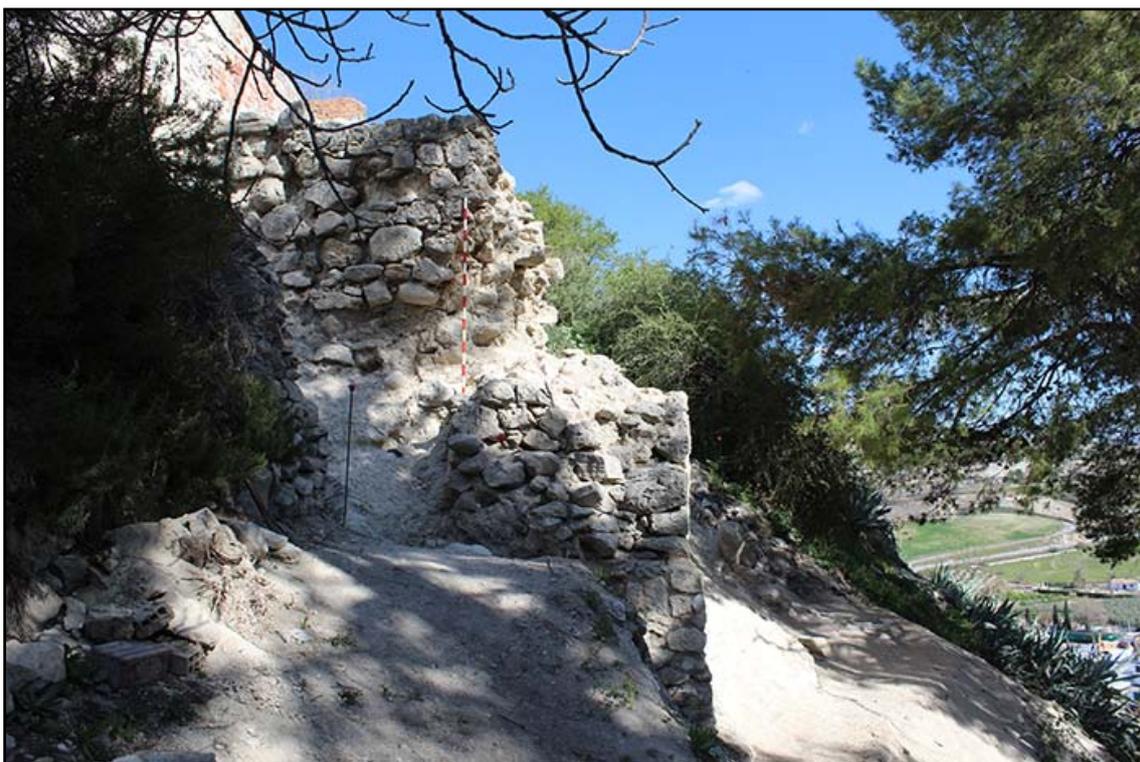
**Lámina XX.** Sondeo 5. Vista del lateral O de la torre desde el SO.

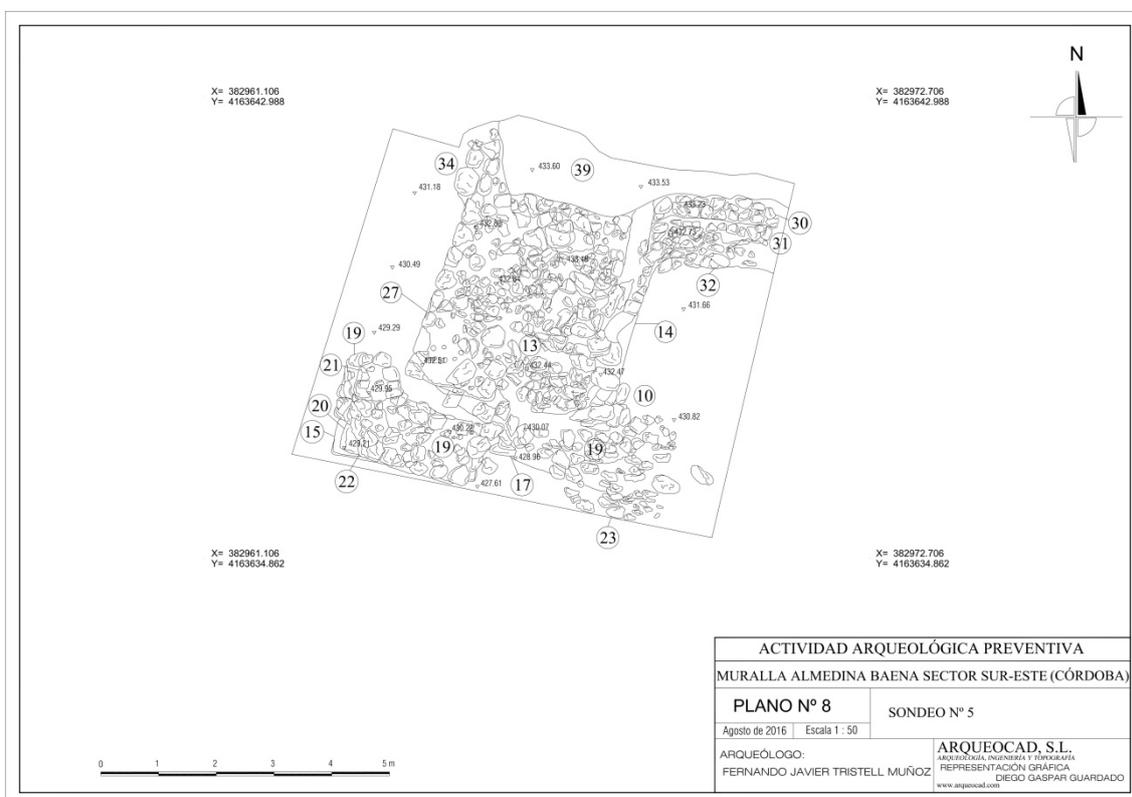
**Lámina XXI.** Planta de la torre y la muralla del sondeo 5.

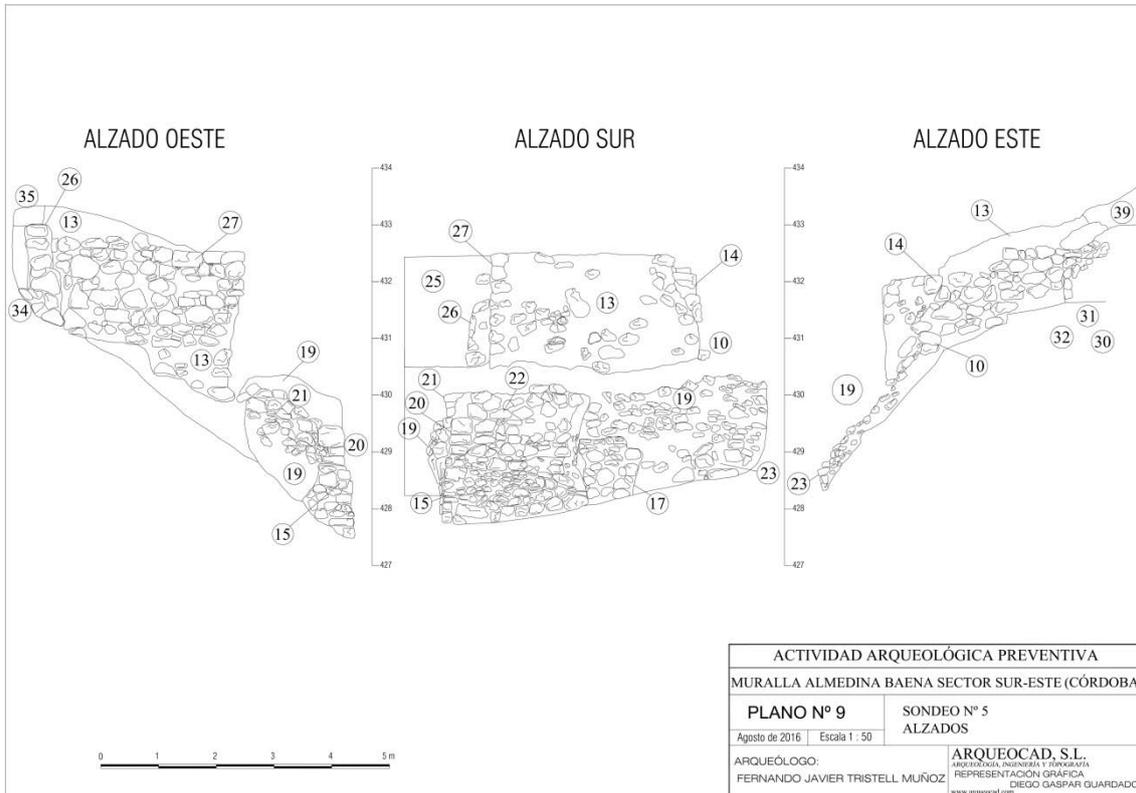
**Lámina XXII.** Alzado de las tres flancos de la torre del sondeo 5.

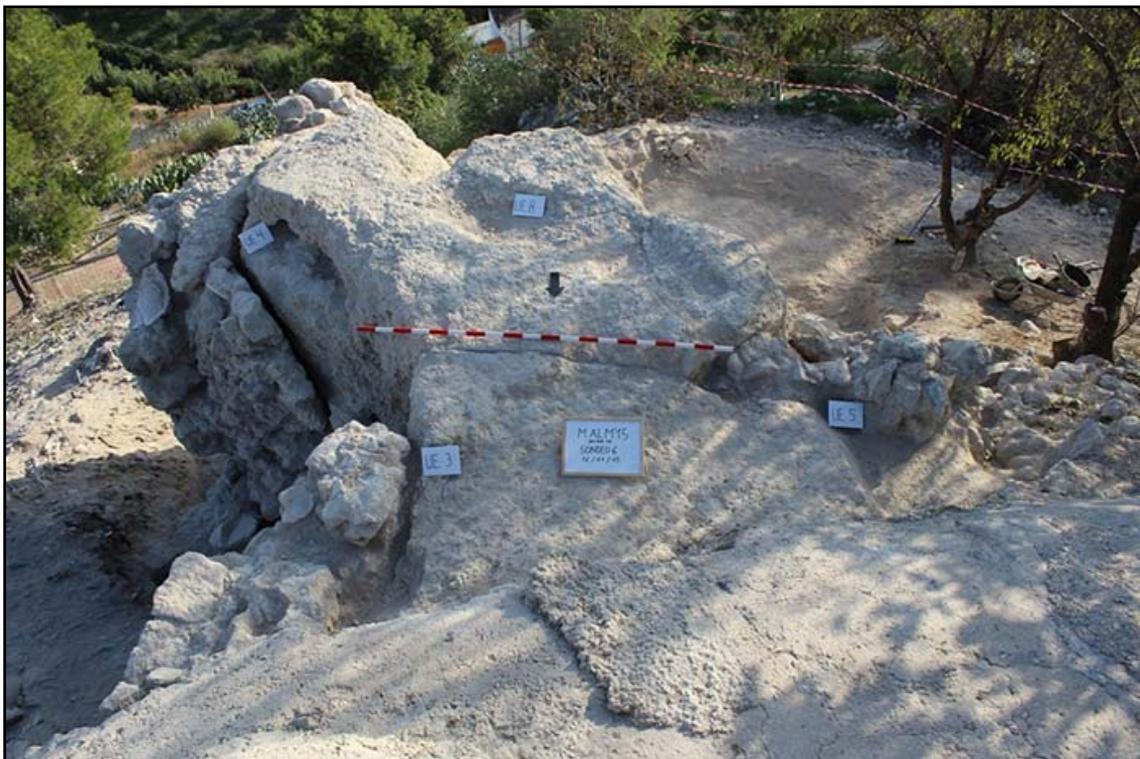
**Lámina XXIII.** Sondeo 6. Vista desde el N de la torre poligonal de tapial (UE 8) y de las estructuras que la revisten (UUEE 3, 4 y 5).

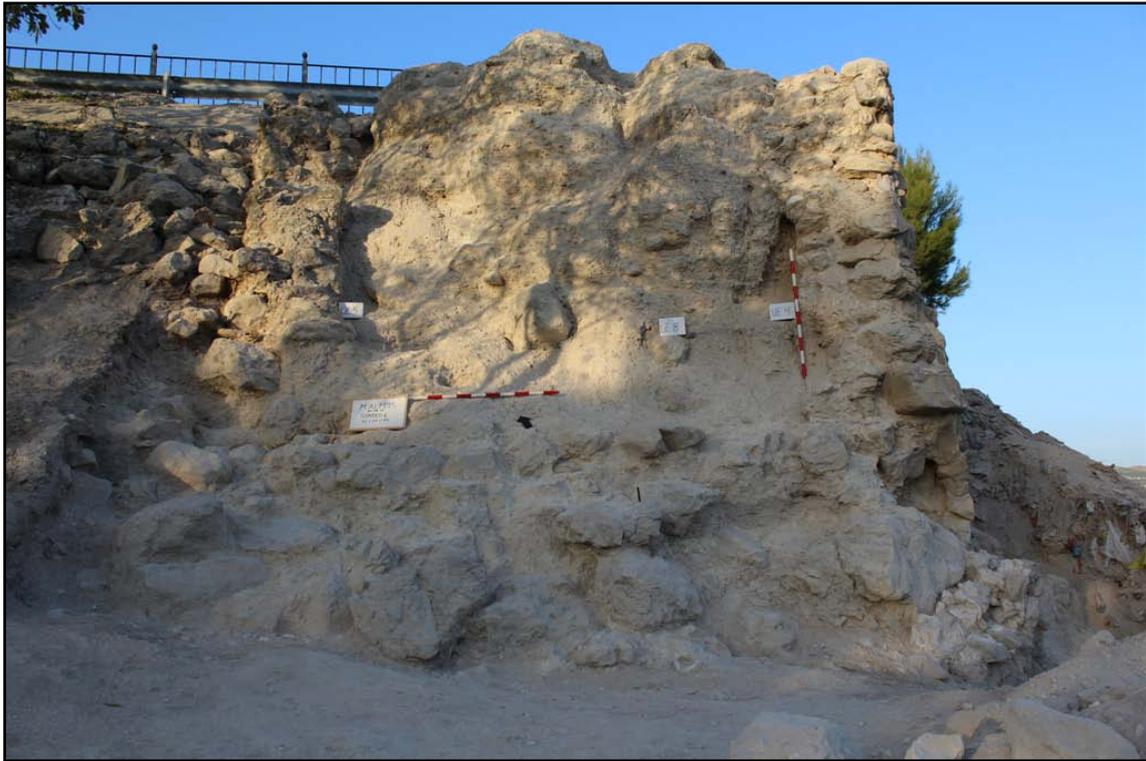
**Lámina XXIV.** Sondeo 6. Vista del extremo S de la torre poligonal (UE 8) y sus revestimientos laterales (UUEE 4 y 5).
