# ANUARIO ARQUEOLÓGICO DE ANDALUCÍA 2015

## **AAP. Sondeos Arqueológicos en el Sector SE de la Muralla de la Almedina de Baena (Córdoba).**

**Fernando Javier Tristell Muñoz.**

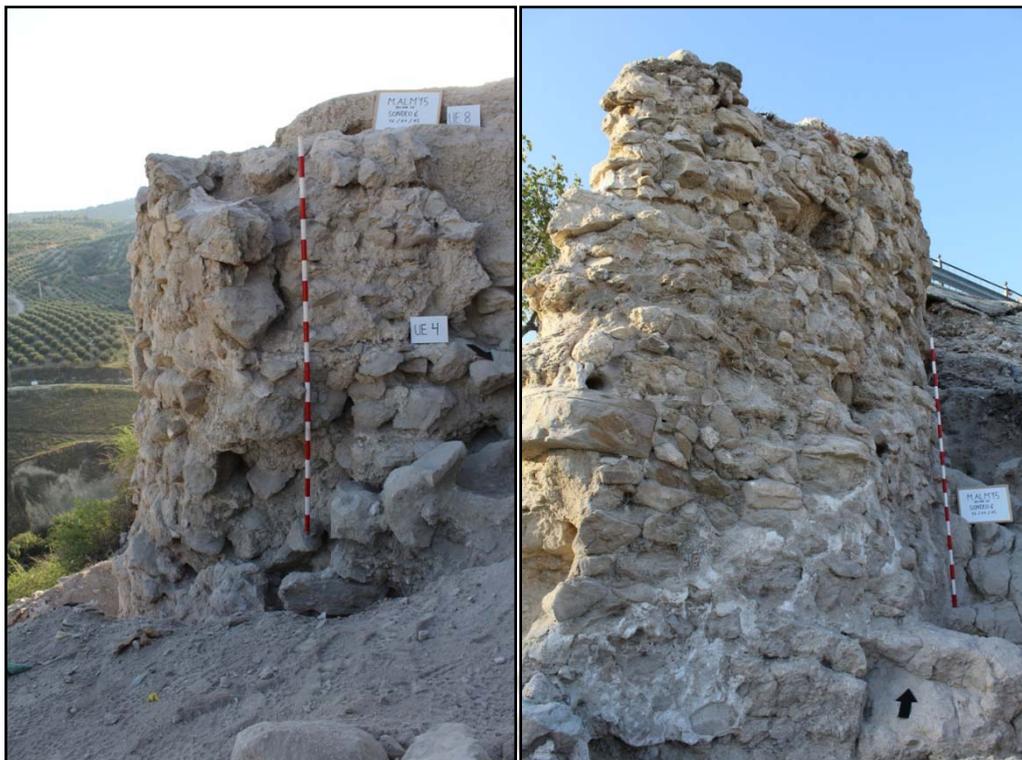
**Láminas XXV y XXVI.** Sondeo 6. Vista del revestimiento de la torre desde el NE y desde el S.

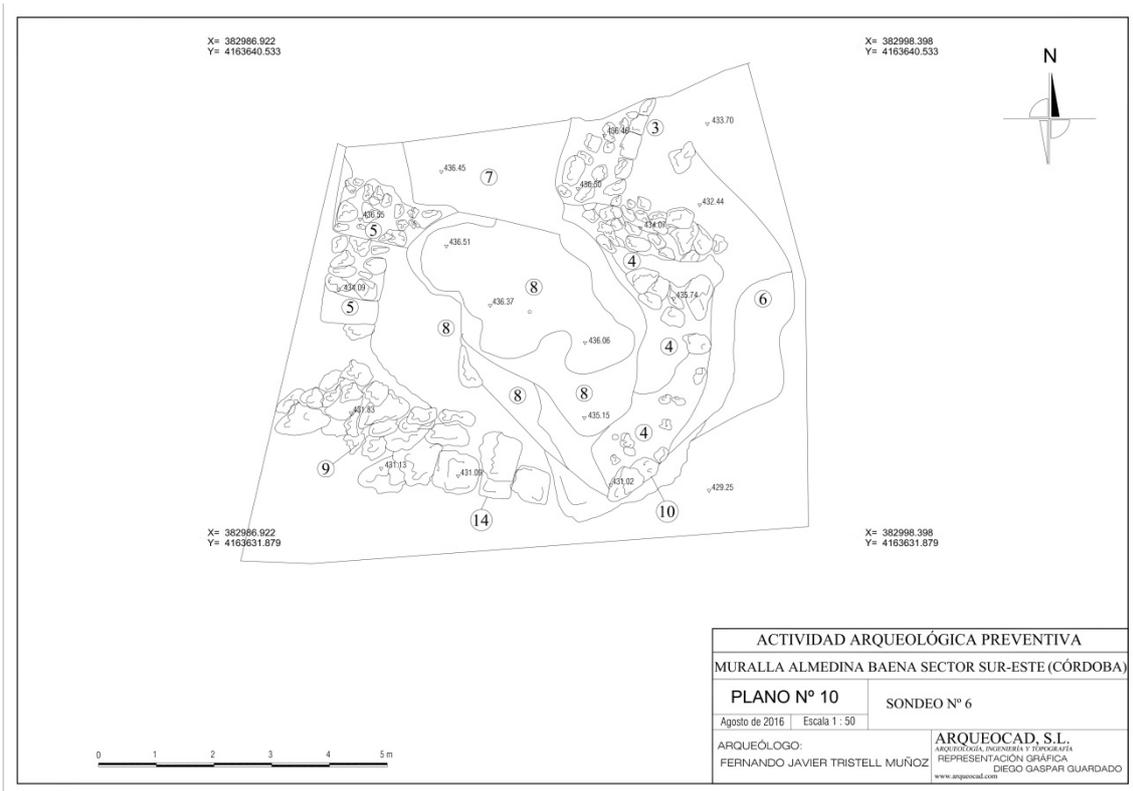
**Lámina XXVII.** Sondeo 6. Planta de la torre poligonal (UE 8), su reforma bajomedieval (UUEE 4 y 5) y tramo de muralla (UE 3).

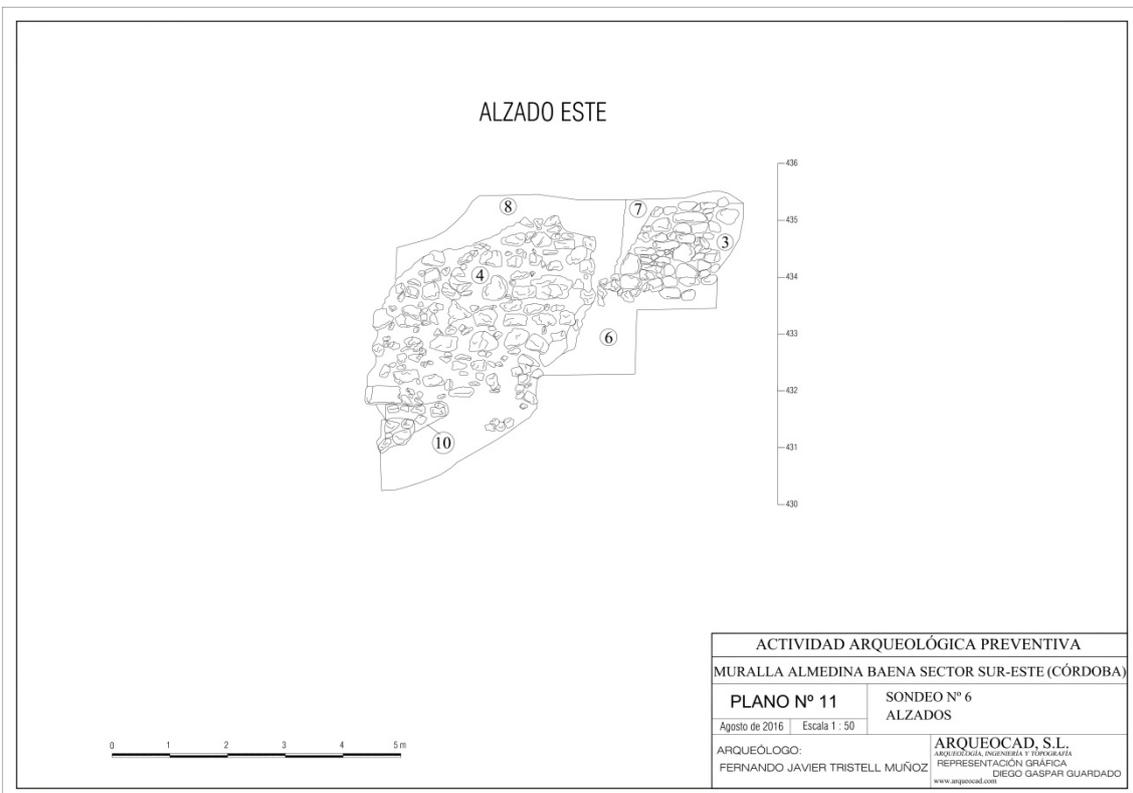
**Lámina XXVIII.** Sondeo 6. Alzado del flanco E de la torre.

Una vez excavadas las medidas de este sondeo (5 x 2 m.) se decidió ampliarlo por su extremo sur hacia el este 2,30 metros y hacia el norte 2,80 metros para poder entender mejor las estructuras aparecidas(Lámina XXVIII). Su profundidad máxima fue de 0,90 metros.

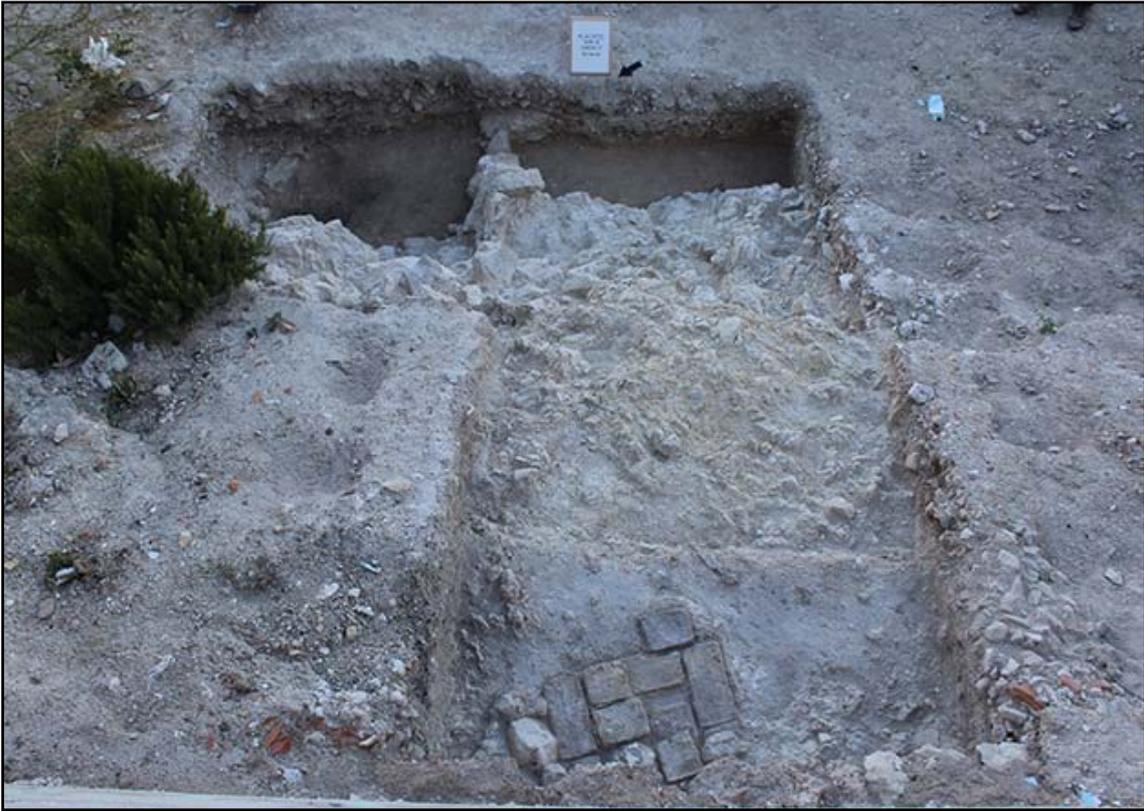
**Lámina XXIX.** Sondeo 7. Vista cenital del sondeo tras finalizar su excavación.

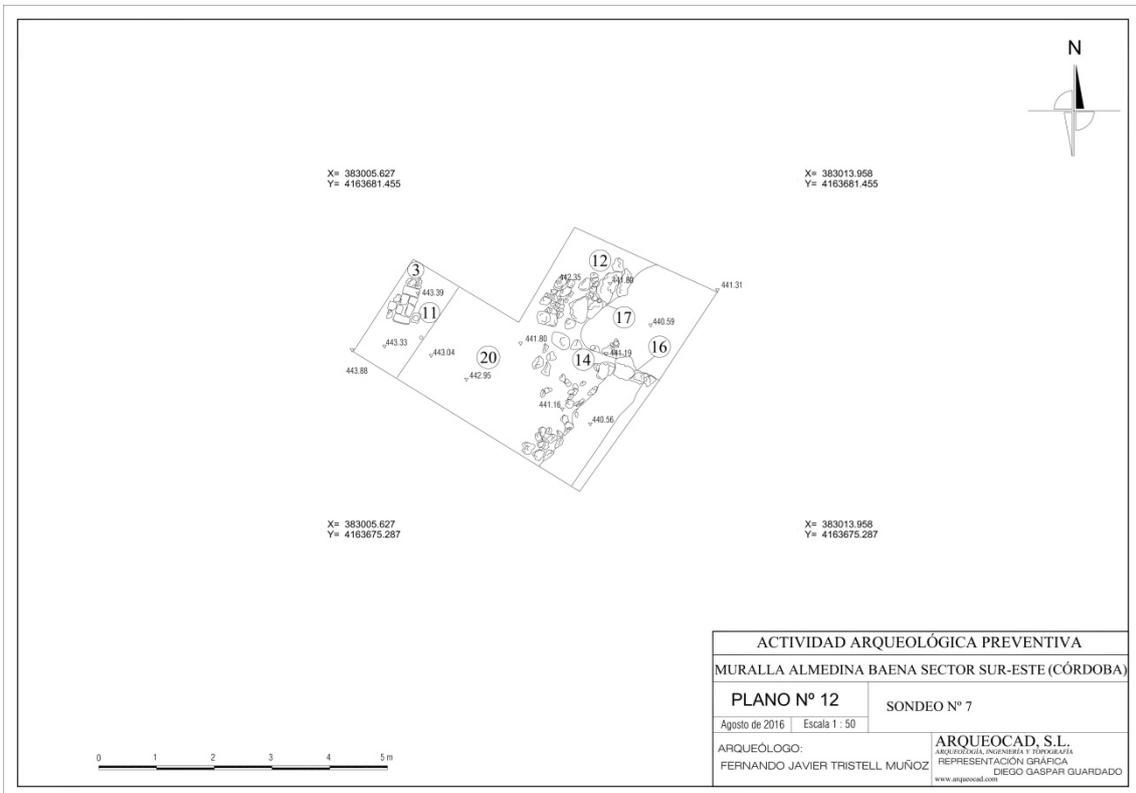
**Lámina XXX.** Sondeo 7. Planta los restos de una vivienda bajomedieval o moderna adosada a la muralla.

Este último sondeo se practicó con la intención de localizar los restos del trazado del lienzo de muralla, sin embargo, los resultados apuntan a que dicho sondeo se encuentra a extramuros y, por tanto, fuera de dicho trazado. Los restos aparecidos corresponden a una posible vivienda, muy arrasada, de la que apenas quedan restos. Éstos se distribuyen en dos niveles. En el superior los restos de un nivel de suelo con restos de un muro que formaría parte de la entrada a la vivienda. En el nivel inferior, una estancia con un acabado muy irregular, excavada en el nivel geológico y revestida con un mortero de cal y arena de forma irregular. La cronología de estos restos, a juzgar por los materiales concentrados en el nivel de abandono, podría situarse entre la Baja Edad Media y comienzos de la Edad Moderna.
