ANUARIO ARQUEOLÓGICO DE ANDALUCÍA 2015

ACTIVIDAD ARQUEOLÓGICA DE URGENCIA MEDIANTE EXCAVACIÓN ARQUEOLÓGICA EN EXTENSIÓN DEL YACIMIENTO ESTRUCTURA-8. PASO INFERIOR DE LA CARRETERA PINOS PUENTE-ATARFE DE LAS OBRAS DE LA AUTOVÍA GR-43. TRAMO: PINOS PUENTE-ATARFE (ENLACE CON LA FUTURA A-44), GRANADA

GARCÍA-CONSUEGRA FLORES, José María
RODRÍGUEZ AGUILERA, Ángel
MORCILLO MATILLAS, Fco. Javier

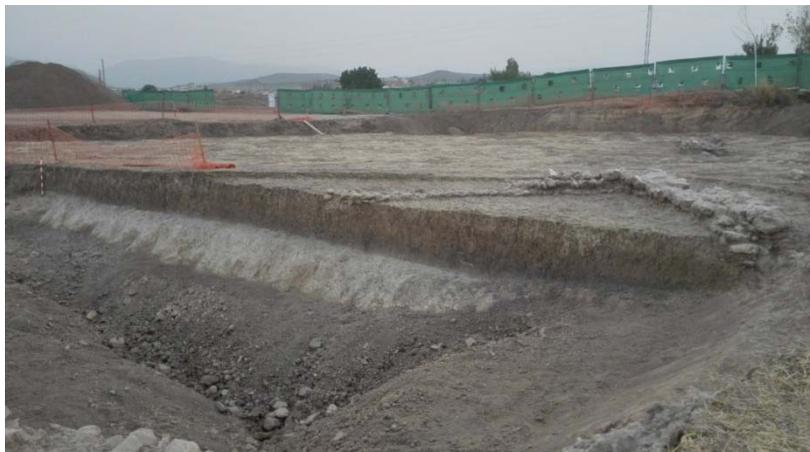
Vista del perfil norte antes y después de su saneamiento y perfilado manual.

de cal. En el resto del perfil registramos la deposición de dos estratos (**UE-015** y **UE-018**) que asientan directamente sobre el nivel geológico margo-arcilloso propio del terreno en el que nos encontramos, y que sobre los que se erigen el conjunto constructivo.

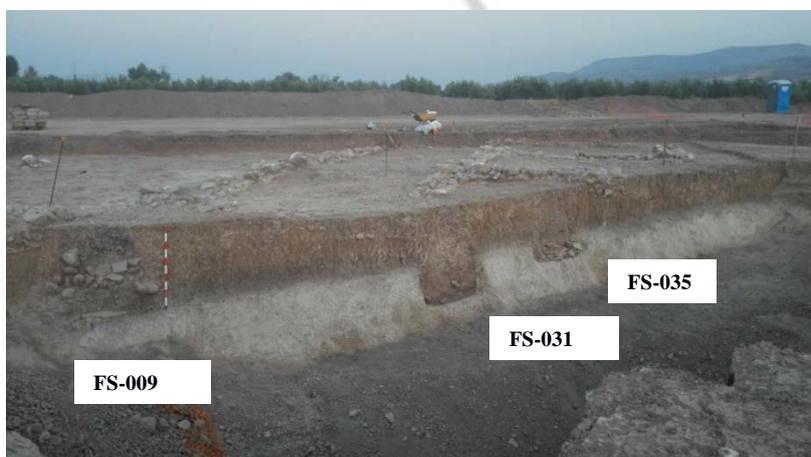
Vista del perfil sur antes y después de su saneamiento y perfilado manual.

Algo más compleja se antojó la secuencia estratigráfica del perfil sur. En él, además de los referidos estratos UE-015 y UE-018, recuperamos diversos sedimentos dispuestos dentro de ámbitos habitacionales (**UE-007** y **UE-008**) con escaso material cerámico y que son recortados en un periodo posterior por diversas fosas (**FS-009**, **031** y **035**) de época tardía (siglos IV-V d.C.), según refleja el material recuperado en su interior.

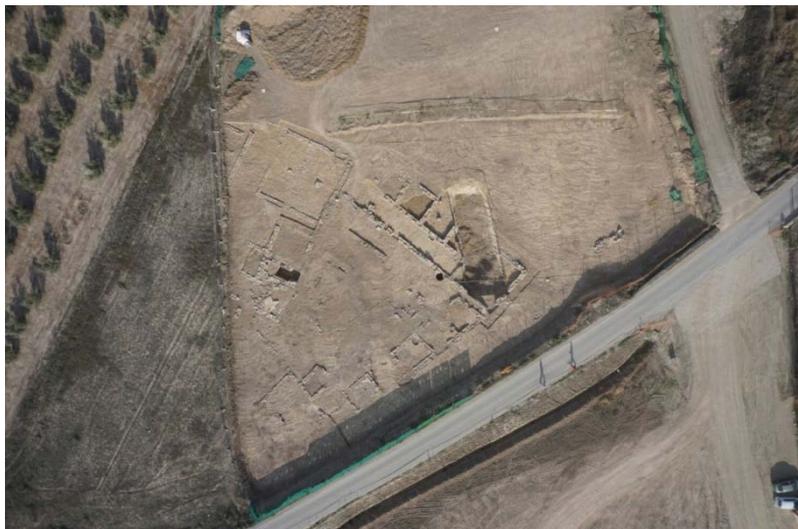
Vista general desde el este del conjunto arqueológico tras la retirada del nivel superficial.

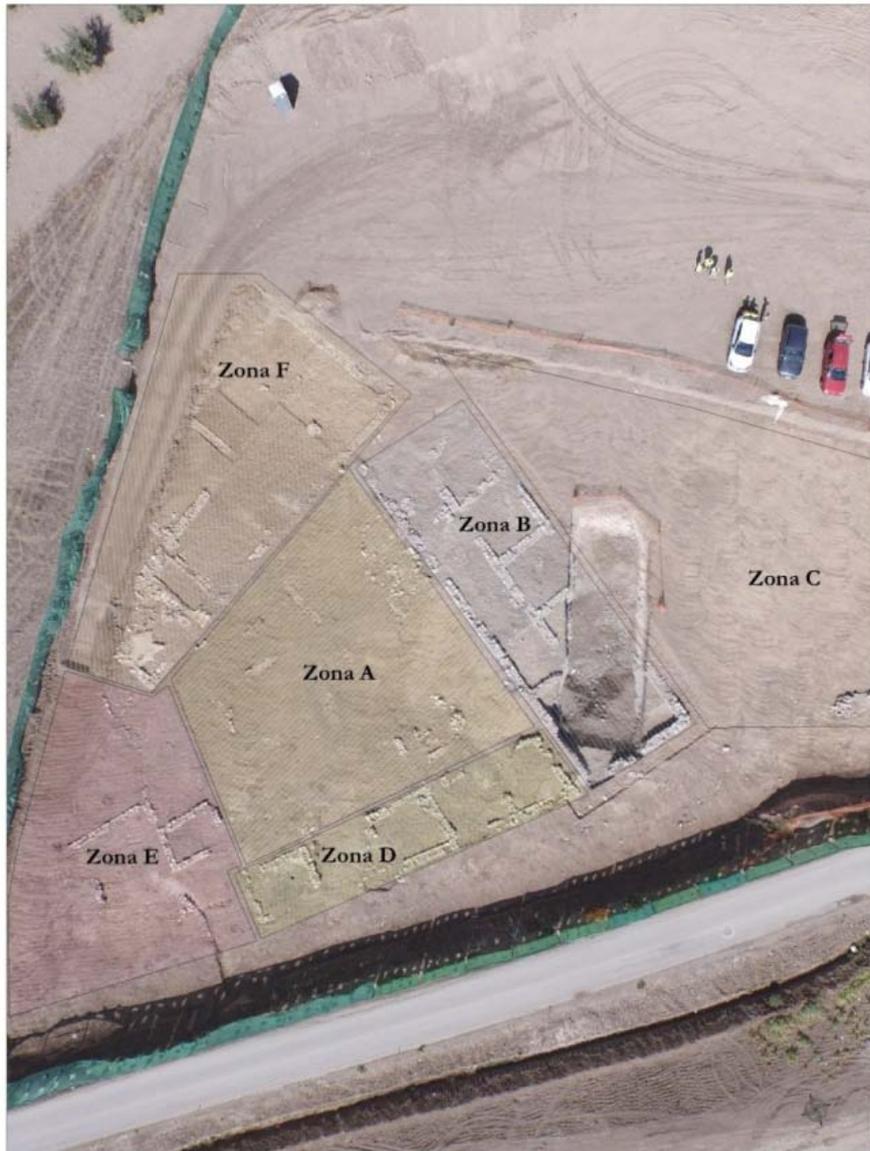
Distribución zonal del yacimiento.

- ZONA A. Designa el espacio abierto central, de planta trapezoidal, siendo su lado norte el mayor (23 m).
- ZONA B. Se corresponde con la Crujía Norte, de planta rectangular dispuesta este-oeste (27 m x 8,5 m). Está conformada por los Ámbitos 1, 2, 3, 4, 5 y 18. Los ámbitos 1, 2, 3 y 4 son los que se vieron afectados por el rebaje inicial que dio lugar al hallazgo fortuito.

- ZONA C. Es el sector localizado al norte de la Zona A, en el cual no se detectan estructuras.
- ZONA D. Pertenece a la crujía oriental del conjunto, dispuesta norte-sur y de planta rectangular (23,5 m x 5 m). La constituyen los Ámbitos 6, 7, 8, 10 y 11.

- ZONA E. Es el sector más arrasado de todos, y conformaría la crujía sur, en la que se identifican los denominados por nosotros como Ámbito 11, 12 y 13.

- ZONA F. Finalmente, está la crujía que cierra por poniente el espacio central, en la que catalogamos los Ámbitos 14, 15, 16, 17, 18, 19, 20 y 21. Presenta una longitud de 26,5 m.

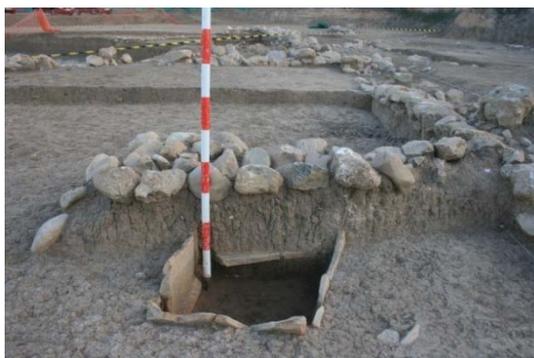
SEP-053 antes y después de su excavación. Obsérvese la superposición de MR-043.

La **SEP-053** conserva una longitud de 0,50 m y una anchura de 0,50 m, estando arrasada y amortizada por la construcción de la crujía este del conjunto bajo imperial (MR-043). El arrasamiento fue tal que el individuo ha desaparecido.

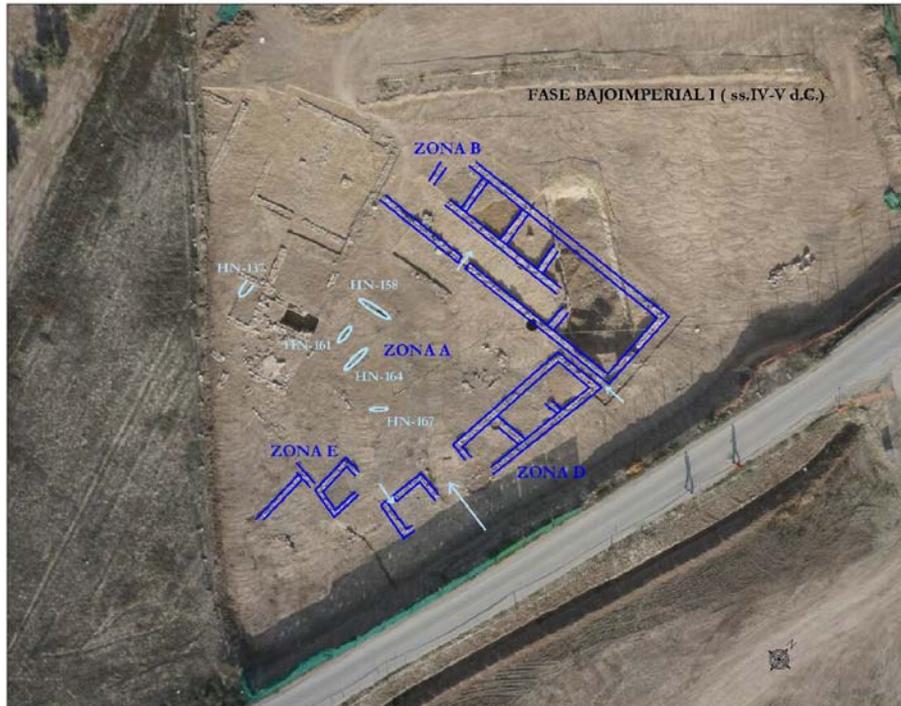
Planta de las estructuras correspondientes a la Fase bajoimperial I.

Como ha quedado dicho, el conjunto estructural se articula en torno a un gran patio central de planta trapezoidal (**ZONA A**), contando sus lados septentrional y oriental con una longitud de 16,5 m, y el meridional (lo que se conserva) de 10 m. Su sector oeste ha desaparecido por reformas posteriores. Se trata sin duda de un gran espacio de trabajo al aire libre, como bien ponen de manifiesto la ausencia de estructuras constructivas y las diversas estructuras de combustión detectadas. En él se han documentado un total de cinco hornos muy homogéneos en cuanto a estructura y materiales (**HN-137**, **HN-158**, **HN-161**, **HN-164** y **HN-167**). Presentan una planta ovalada muy alargada, dispuestos norte-sur (a excepción de HN-158, orientado este-oeste), realizados en fosa sobre el terreno y recubierta ésta mediante una capa de tierra cocida de tonalidad beige de unos 0,05-0,08 m de grosor. La longitud es variable, siendo el de mayor longitud HN-158 con 3,80 m, y el de menor HN-167, con 1,50 m. El ancho es uniforme en todos los casos (0,40 m), así como la profundidad de la cámara de combustión (0,30 m).

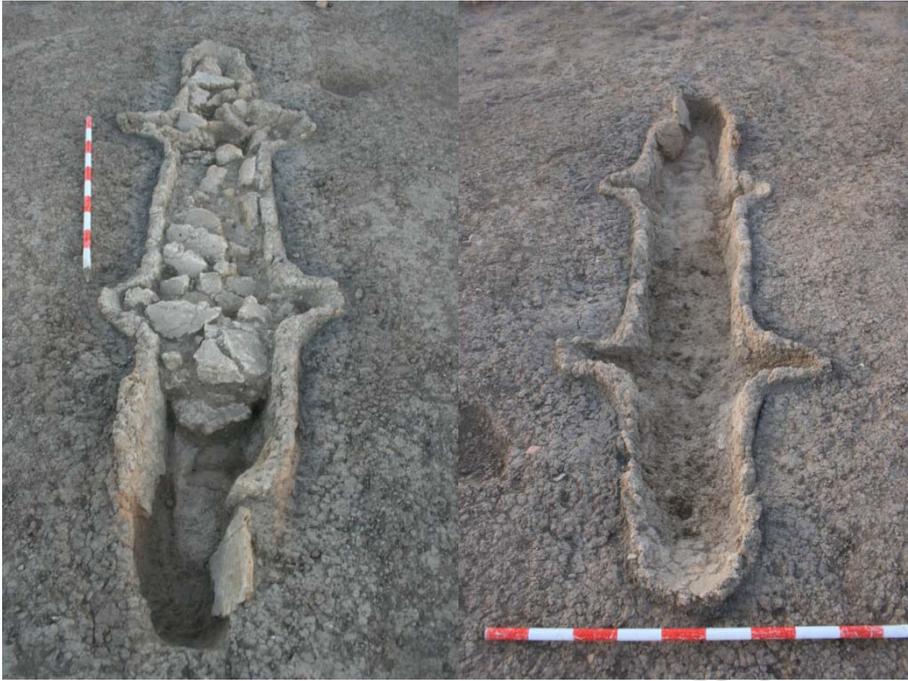
Detalle de **HN-164** antes y después de su excavación. Obsérvese la ausencia de sedimento de combustión y arqueológico en su interior, así como las características de su técnica constructiva.

La excavación de cada uno de ellos ha puesto de manifiesto que fueron arrasados intencionadamente y vaciados previamente. Así se infiere de la ausencia de sedimento y materiales arqueológicos en su interior, en el que únicamente registramos los fragmentos de sus propias paredes derruidas.

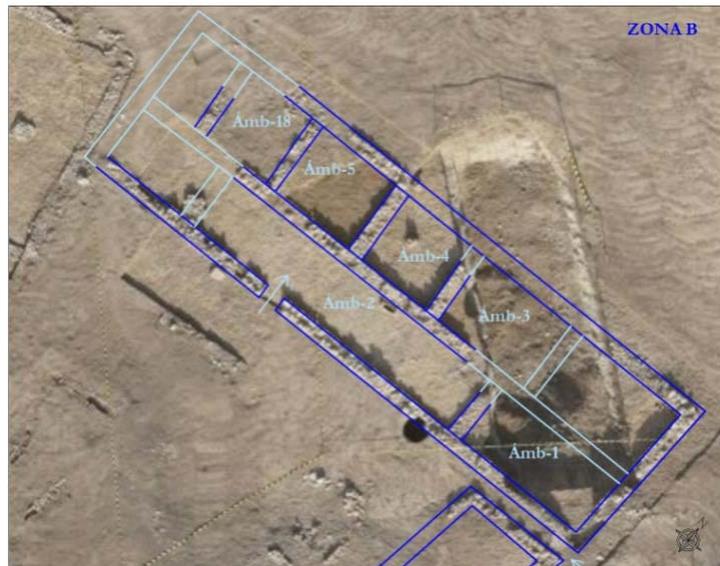
Planta de la Zona B y distribución de los Ámbitos documentados.

Como decimos, se trata de una gran nave rectangular de 27 m de longitud por 8,5 m de ancho, cuya fábrica se conserva a nivel de cimentación, realizada mediante mampostería y cantos de mediano y gran tamaño que asientan sobre un lecho formado por abundantes fragmentos de material constructivo y cerámico de desecho junto a cantos y mampuestos de pequeño tamaño. Todo ello trabado con mortero de tierra. En el extremo sureste se ha podido documentar los restos de una pequeña porción un tapial hormigonado de baja calidad y consistencia bastante meteorizado, correspondiente al alzado paramental.

Tiene el acceso en su fachada sur, comunicando con el espacio de patio (Zona A). Se han podido registrar un total de seis Ámbitos, dos de ellos (Ámbito-1 y 2) localizados en la parte delantera de la nave. En la parte trasera se disponen, de esta a oeste, los Ámbitos-3, 4, 5 y 18. Con todo, en el extremo occidental se intuye la presencia de dos ámbitos más, arrasados por la construcción de la Zona F.

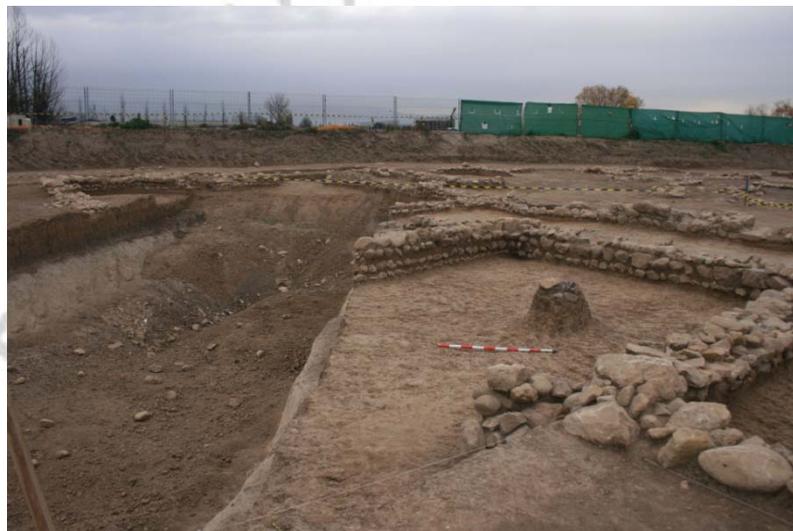
Vista desde el noroeste de la Zona B tras las labores de excavación, limpieza y llagueado de estructuras.

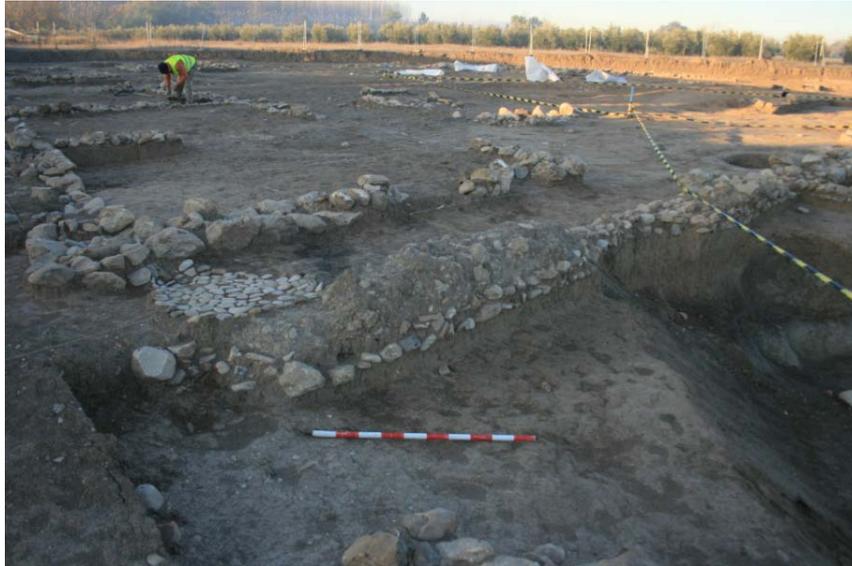
Imagen de los restos de alzado de tapial hormigonado conservados en el extremo sureste del conjunto. Tras el paramento se localiza el pasadizo empedrado que comunica el patio central con el exterior.

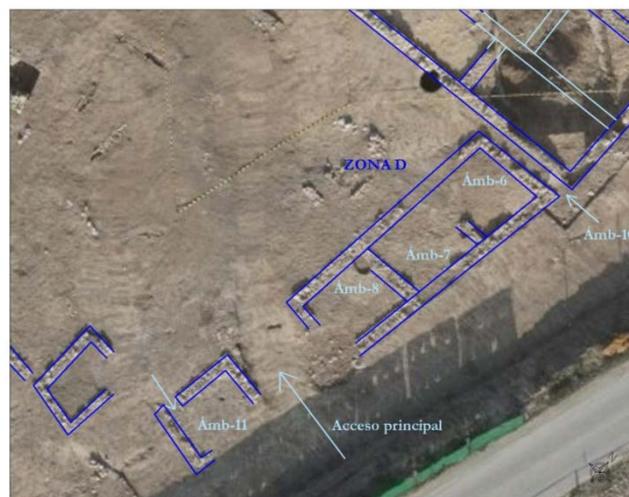
Planta de la Zona D y distribución de los Ámbitos documentados.

Cerrando el conjunto por el flanco oriental, se desarrolla norte-sur la denominada por nosotros como **ZONA D**, en la que se localiza el acceso principal al complejo artesanal y uno secundario en el sector de confluencia entre esta crujía y la anterior. De planta igualmente rectangular, consta de una longitud de 23,5 m y un ancho de 5 m., en la que se distribuyen (de norte a sur) los Ámbitos-10, 6, 7, 8 y 11, respectivamente.

Se trata de una batería de tres Ámbitos (Ámbito-6, 7 y 8), igualmente arrasados hasta nivel de cimentación, de dimensiones homogéneas (3,5 m por 3,5 m) localizados al sur del referido pasadizo empedrado (**SL-050**, Ámb-10) y al norte del acceso principal al conjunto, a continuación del cual se documenta un último Ámbito (Ámb-11), de idénticas dimensiones que los anteriores. En este caso se ha conservado parte de su nivel de uso (**SL-062**), en la esquina noroeste, realizado mediante ladrillos dispuestos en plano y trabados con mortero de tierra.

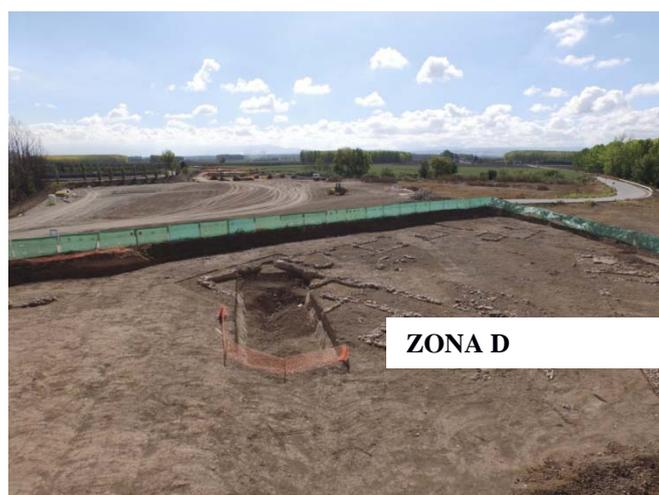
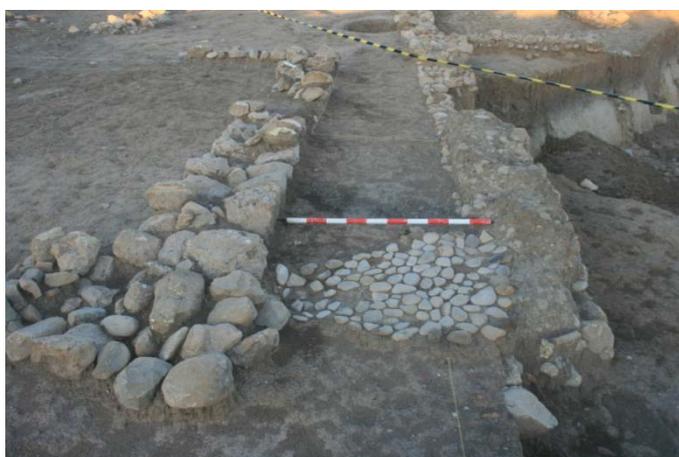
Detalle de **SL-050**, nivel de uso correspondiente con el acceso secundario al interior del conjunto (Ámb-10).

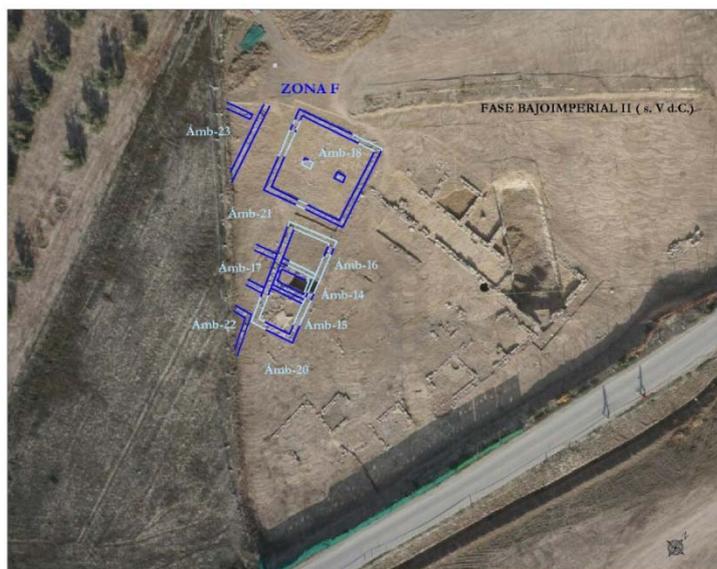
Planta de las estructuras correspondientes a la Fase bajoimperial II.

Estamos ante la construcción de un nuevo gran complejo formado por diversos espacios, con una técnica constructiva mucho más consistente y sólida que la de estructuras correspondientes al periodo anterior. A ello, añadir la presencia de un importante depósito de *Opus signinum*, cuya función de almacenamiento de líquidos ya nos corrobora el cambio funcional de este nuevo complejo estructural.

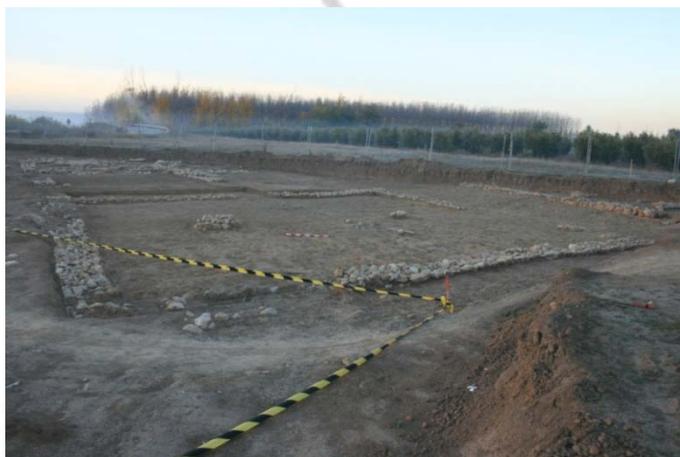
Vista general desde el noroeste del **Ámb-18**. Obsérvese el grado de arrasamiento de las estructuras.

Se constata, con toda claridad, la presencia de una gran estancia (**Ámbito-18**) de planta cuadrada de 11 m por 11 m, en la esquina oeste del área de excavación. Una estancia cuyos restos materiales responden a los restos de su cimentación, realizada mediante un zócalo de mampuestos de mediano y gran tamaño que carean la estructura interior y exteriormente, siendo relleno el interior con mampuestos y cantos de pequeño tamaño. Este zócalo, de unos 0,30-0,40 m de potencia, asienta sobre una base de cantos y fragmentos de material constructivo (*tegualle*) y cerámico de desecho, de unos 0,15-0,20 m de potencia. Todo ello trabado con mortero de tierra y con una anchura de muro de 0,70 m.

Un gran espacio cuya estructura queda reforzada por la presencia de dos pilares en su interior, **PL-133** y **134**. El primero de ellos está muy arrasado, al contrario que el segundo, que conserva completa su planta rectangular, dispuesta este-oeste, con una longitud de 1 m, un ancho de 0,90 m y una altura máxima conservada de 0,40 m.

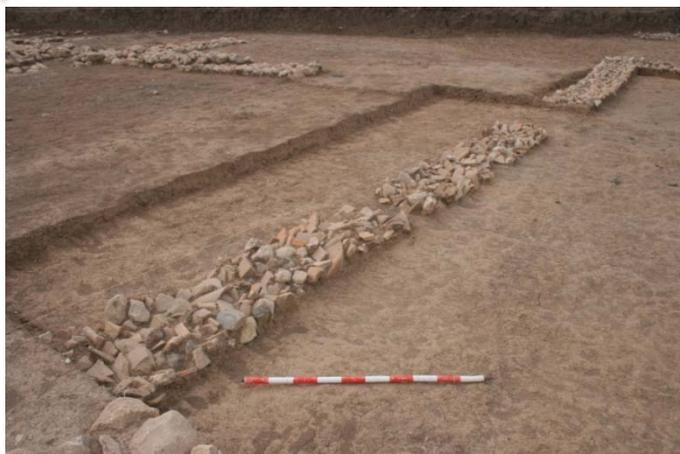
Detalle de la base de la cimentación en el flanco oriental del Ámbito.

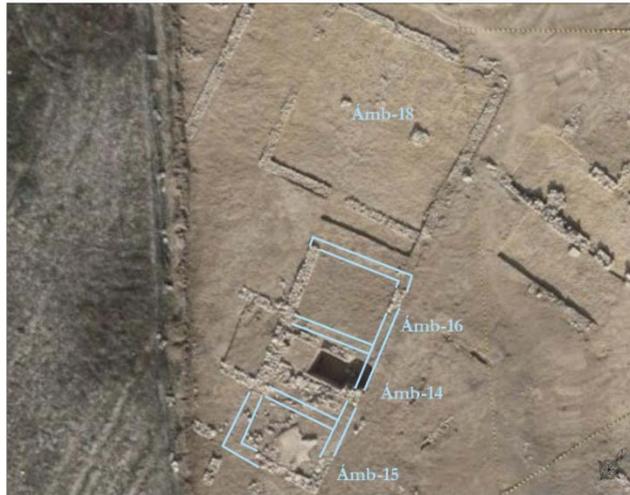
Localización de los **Ámbitos-14, 15, 16 y 18.**

Se trata de tres ámbitos dispuestos de oeste a este (Ámb-16, 14 y 15, respectivamente) que dan fachada al gran patio central, con idéntico grado de arrasamiento y de similar técnica constructiva. El más occidental de ellos, **Ámbito-16**, presenta una planta cuadrada de 6 m de costado, con un alto grado de arrasamiento, en tanto que buena parte de sus muros están ausentes, no conservando, por tanto, niveles ni sedimentos de uso.

Mucho más interesante se nos antoja el contiguo **Ámbito 14**. Una estancia de planta rectangular (6 m por 3,60 m) dispuesta este-oeste que alberga un gran depósito de *Opus signinum* en muy buen estado de conservación (**CIS-144**). En depósito constituido por muros perimetrales realizados con mampuestos y cantos de mediano y gran tamaño junto con ladrillos y fragmentos de material constructivo y cerámico de desecho trabado con mortero de cal. Éstos se adosan a los muros que delimitan propiamente el Ámbito, hecho sin duda que permite una mayor consistencia y resistencia a la presión estructural del conjunto del depósito. Con todo, su esquina noroeste se encuentra desaparecida de antiguo.

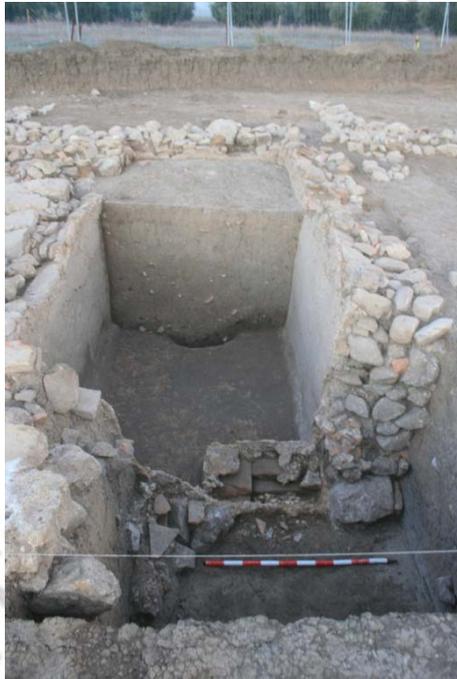
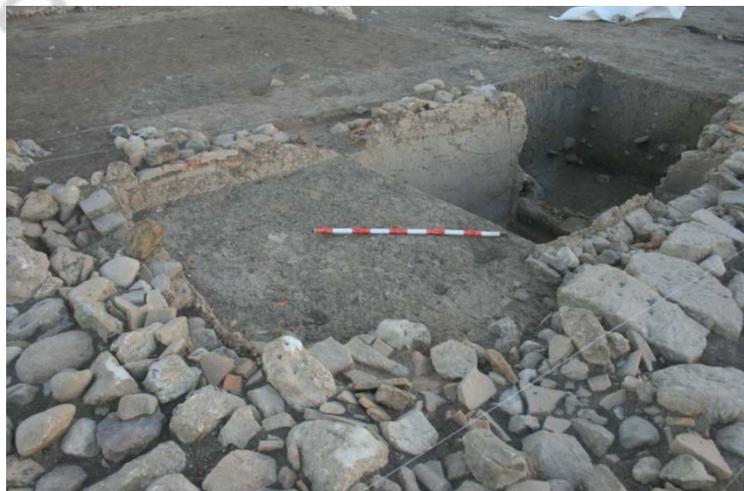
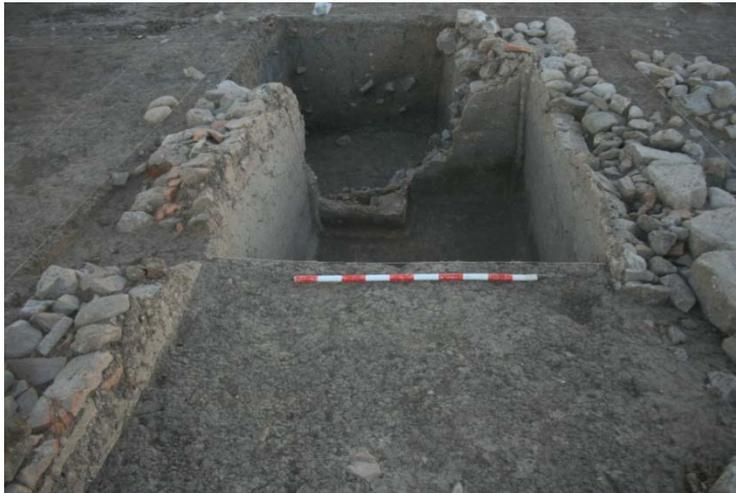
Vista general desde el este de **CIS-144.**

Vista general desde el sureste de CIS-144.

Vista general desde el sur de CIS-144.

Como se ha dicho, presenta un acabado mediante mortero hidráulico (*Opus signinum*), resultando una estructura de almacenaje de 2,40 m de longitud por 1,74 m de ancho, con una profundidad de 1,55 m. Presenta, además, los restos de un peldaño en su esquina nordeste (de 0,80 m de longitud por 0,60 m de ancho), y un sumidero central de planta circular (0,80 m de diámetro), igualmente recubiertos con el referido mortero hidráulico.

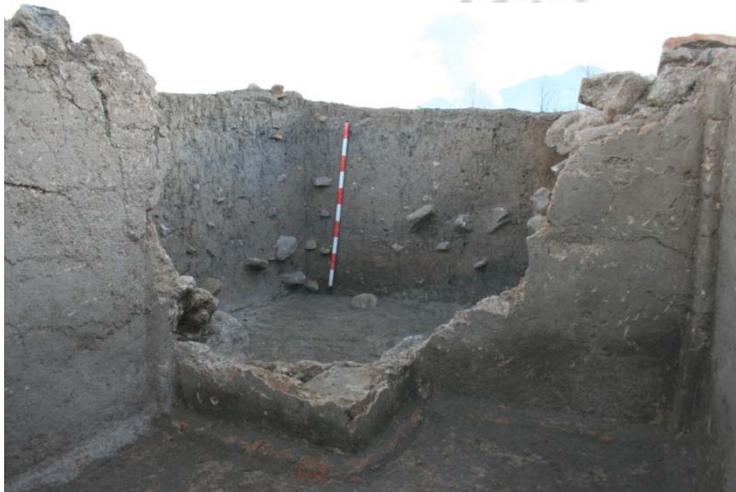
Detalle del roto en la esquina noroeste del depósito. En primer término los restos del peldaño de acceso al interior. Obsérvense el detalle de las medias cañas características de este tipo de cubrición hidráulica (*Opus signinum*).

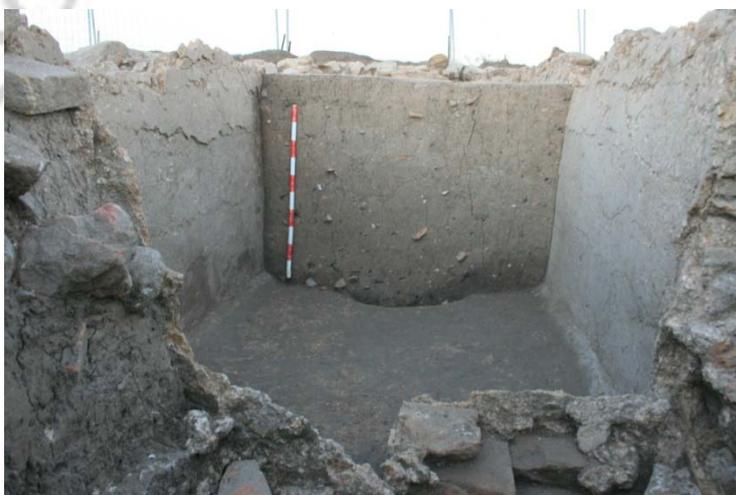
Detalle de la secuencia estratigráfica documentada en el interior del depósito (UE-145).

El conjunto se presentaba obliterado por un gran estrato de relleno (**UE-145**) formado por tierra de tonalidad marrón y matriz limoarcillosa y heterogénea, el cual ha sido excavado en su mitad este con el objeto de obtener una secuencia completa de su amortización. En ella se recuperan restos de carbones, fauna y material cerámico (en proceso de estudio actualmente), el cual nos establece una cronología preliminar de época tardoantigua (siglos V-VI d.C.)

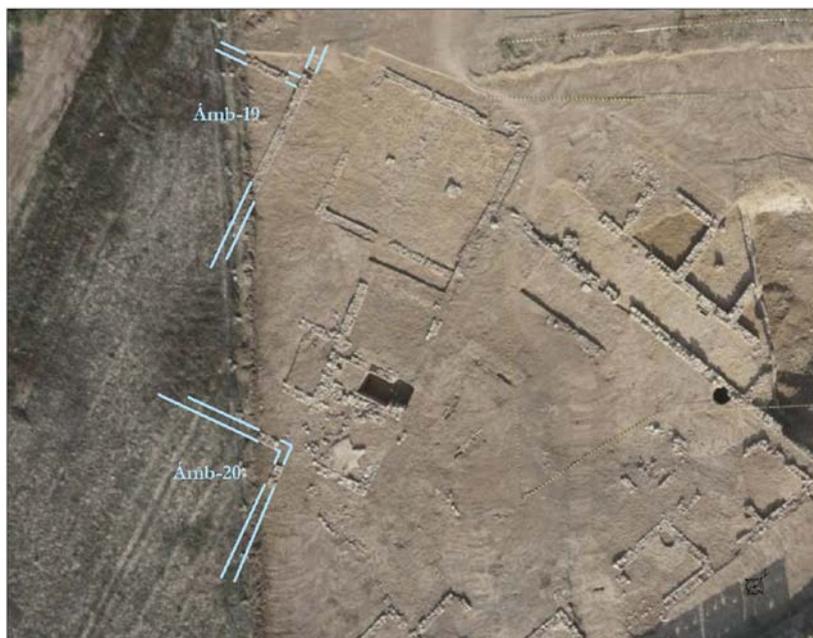
Localización de los **Ámbitos-19** y **20**.

Finalmente, completan esta llamada Zona F dos Ámbitos más (**Ámb-19** y **20**) localizados al sur de las grandes naves anteriormente tratadas, pero se desarrollan fuera del área de nuestra actuación, más allá del perfil su, dentro de las parcelas colindantes. Por lo que intuimos en el análisis espacial de su planimetría, parece ser que se trataría de sendas estancias de planta rectangular o cuadrada. De igual modo, han sido registradas y documentadas arqueológicamente para su posterior protección y cubrición.

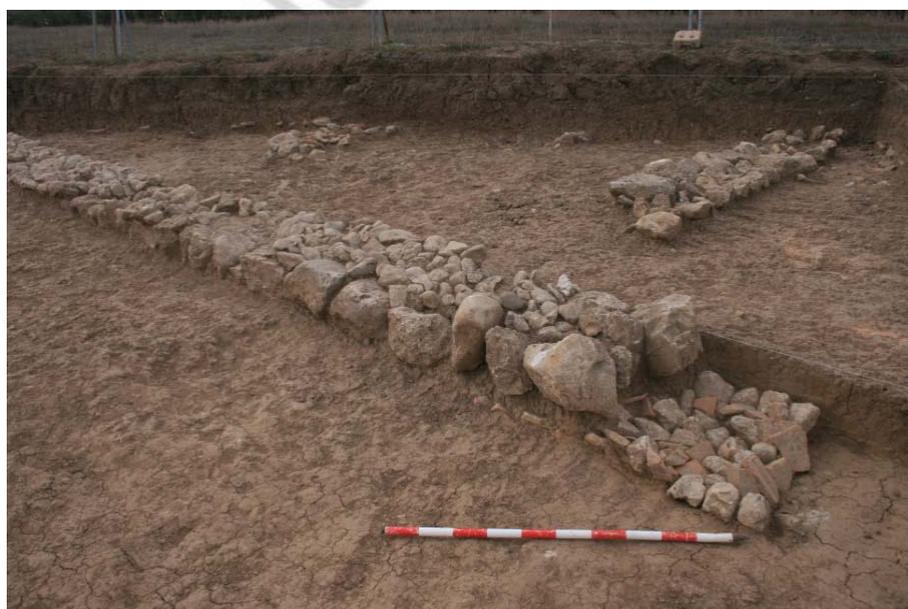
Detalle del sistema constructivo de la cimentación de **MR-149**. Obsérvese cómo se desarrolla bajo la parcela colindante.

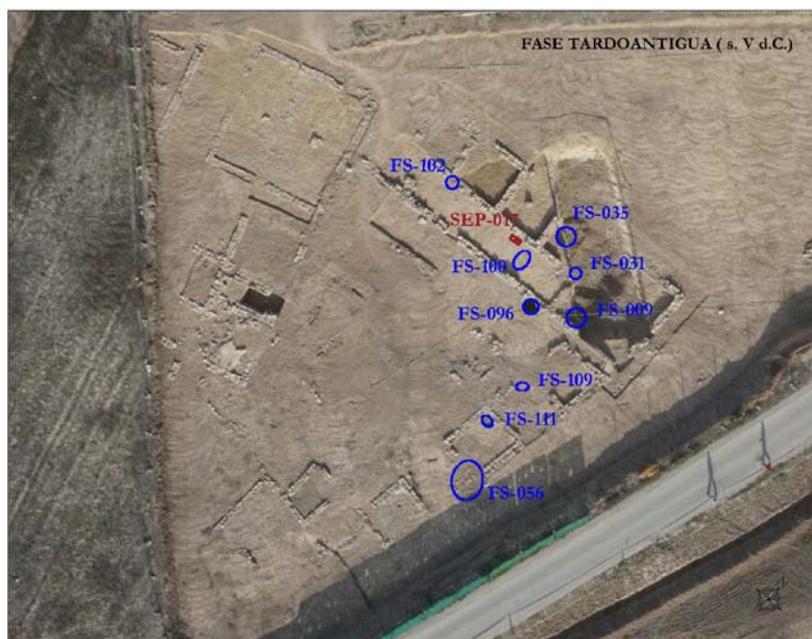
Localización de las estructuras correspondientes a la Fase Tardoantigua (s. V d.C.).

Así, pues, observamos la presencia de un total de nueve silos-basurero en las Zonas B y D del yacimiento, un conjunto correspondiente a nuestra Fase bajoimperial I, el cual, como demuestra la afección de dicho silos sobre el mismo nos muestra claramente que éste se encontraba ya en desuso en este periodo del siglo V d.C., como evidencia el análisis preliminar de los materiales arqueológicos recuperados en los silos excavados.

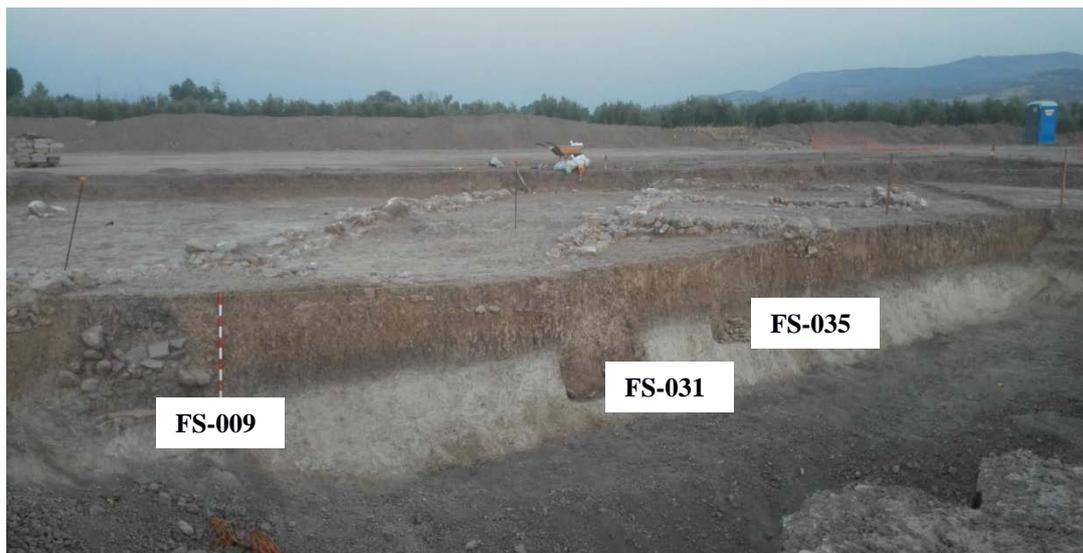
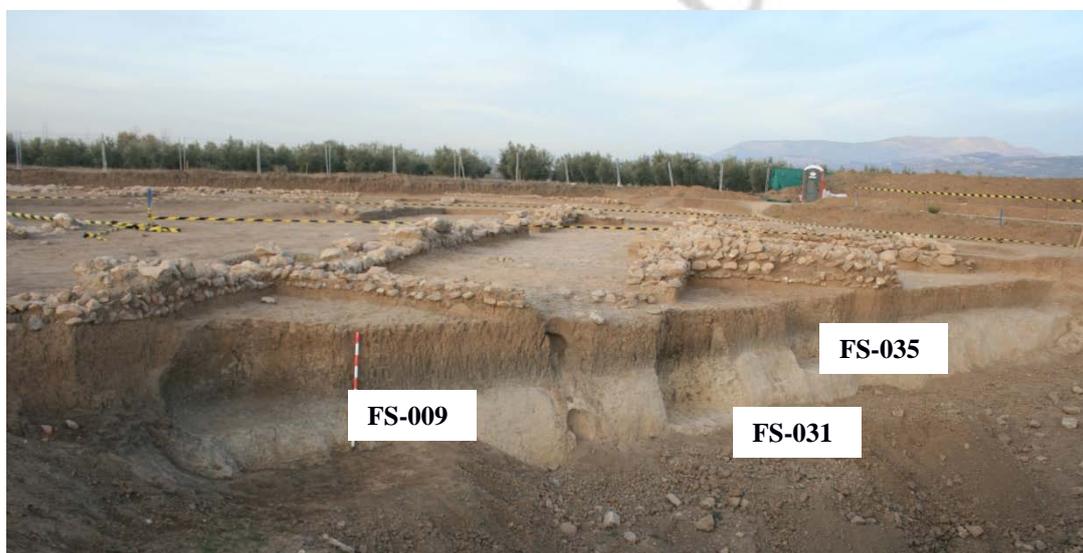
Ubicación de los silos-basurero, antes y después de su excavación.

No es el caso de los citados anteriormente (FS-009, 031, 035 y 096), los cuales se muestran bastante uniformes, presentando una sección periforme de base plana ligeramente convexa, con un diámetro de boca de entre 0,80 m y 1,20 m, alcanzando un diámetro en panza de 1,30-1,40 m y una profundidad de 1,50-1,60 m.

Tres de ellos se vieron afectados por el rebaje mecánico inicial que dio lugar al hallazgo fortuito (**FS-009, 031 y 035**), siendo seccionadas, lo cual ha facilitado la obtención de la secuencia estratigráfica de su depósito sedimentario.

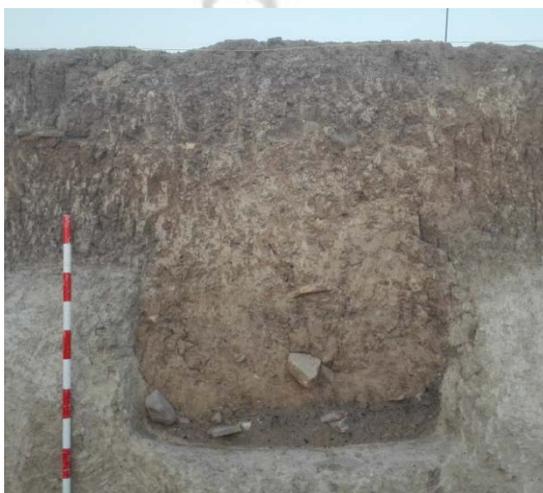
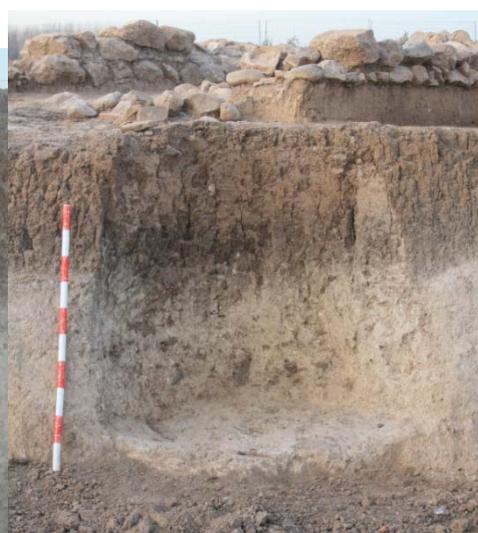
Vista frontal de **FS-031**, antes y después de su excavación.

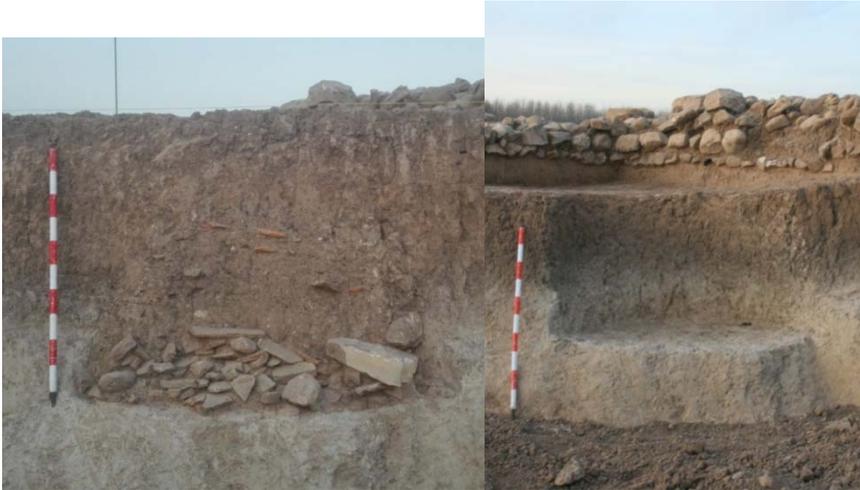
Vista frontal de **FS-035**, antes y después de su excavación.

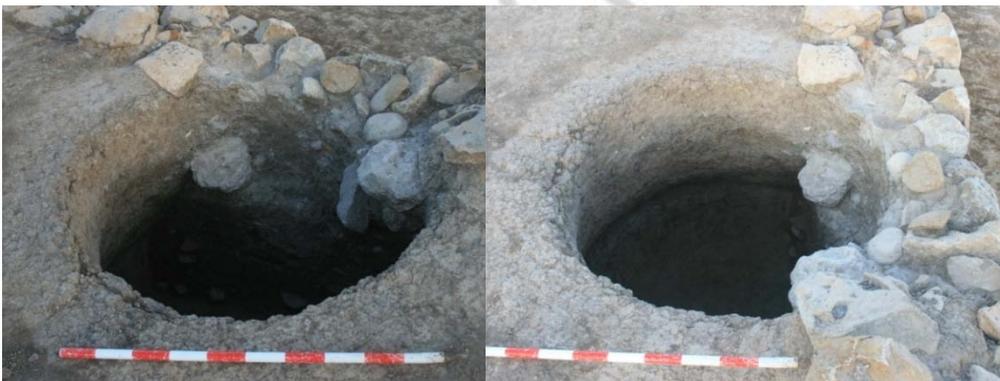
Vista general de **FS-035**, tras su excavación.

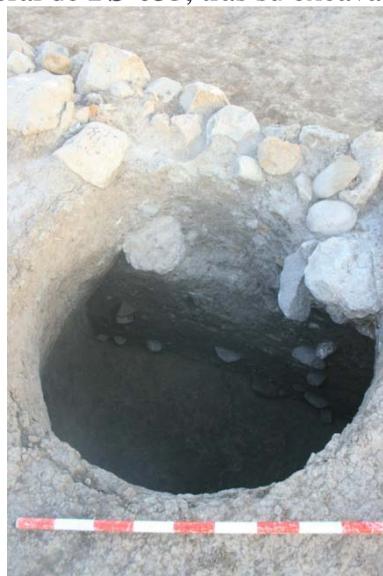
Detalle de la secuencia estratigráfica de **FS-035**. Obsérvese la incidencia sobre la estructura preexistente.

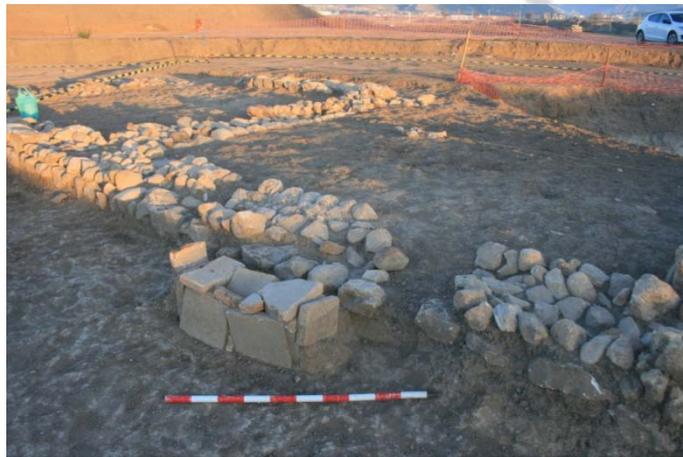
Vistas generales de la **SEP-017** antes de su excavación.

Finalmente, adscribimos a este periodo tardoantiguo la presencia de una sepultura en el **Ámbito-2** de la **Zona B**. Se trata de una construcción a base de ladrillos con cubierta con el mismo material dispuesto en plano, trabados con mortero de cal. Se dispone este-oeste, con cabecera en el este, cuyo indicador se manifiesta mediante un ladrillo vertical más sobresaliente que el contrapuesto.

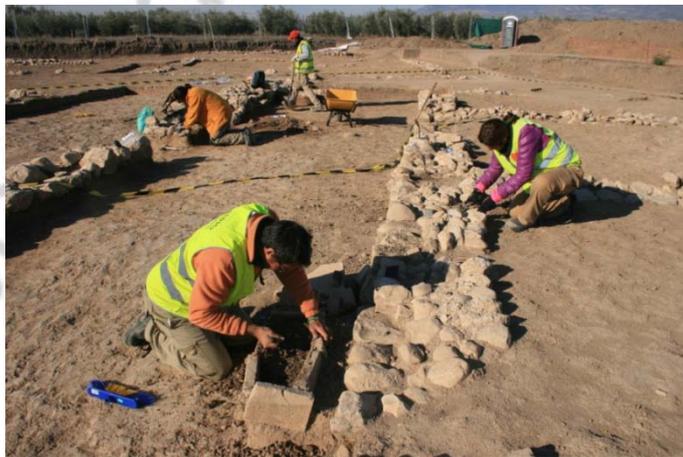
Proceso de excavación de **SEP-017**.

La apertura y excavación de la misma ha permitido identificar los restos óseos (muy afectados por la acidez del terreno) de un individuo correspondiente al **Grupo de Edad Infantil**, el cual fue depositado en decúbito supino con la cabeza al este. No hemos identificado signos ni evidencias de ritual funerario que permita adscribirlo a una cultura concreta, si bien, la ausencia de indicios de ritual funerario islámico, junto a la tipología y características constructivas de la sepultura, nos lleva a ubicarla dentro de este periodo tardoantiguo-visigodo.

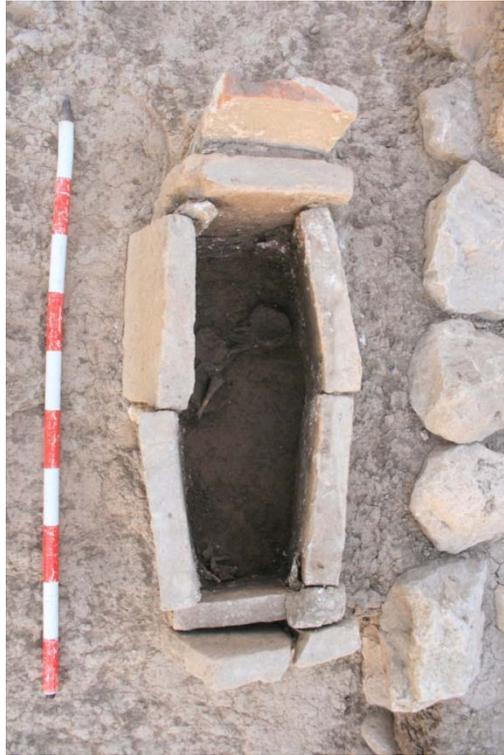
Vista cenital de los restos óseos exhumados.

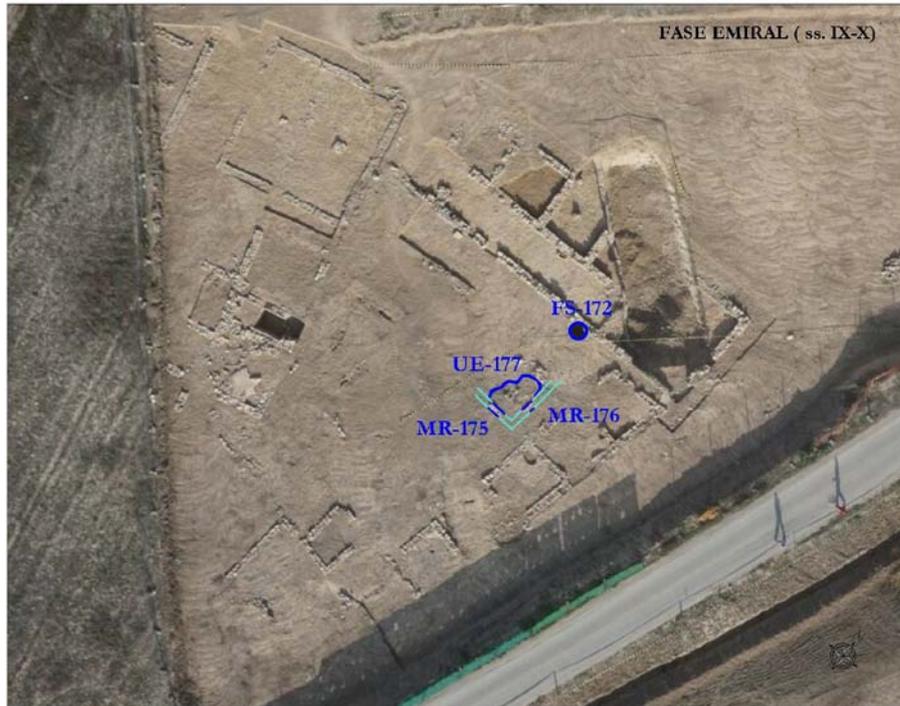
Localización de las estructuras de la Fase Emiral (ss. IX-X).

Así, identificamos, por un lado, la presencia de una pequeña estructura de la que nos ha llegado, en un alto grado de arrasamiento, los restos de dos muros de mampostería y cantos de mediano tamaño trabados con mortero de tierra (**MR-175** y **176**) con una longitud de 1,20 m y 1 m, respectivamente, un ancho de 0,40 m y una potencia de 0,20 m. Se localizan en el sector nordeste de la Zona A, y se les asocia un estrato de derrumbe (**UE-177**) conformado por material cerámico y restos de teja árabe.

Del otro, la anteriormente mencionada reutilización de uno de los silos-basurero de época tardoantigua, cuyo depósito es socavado de nuevo y vaciado en parte (**FS-172**) para albergar un nuevo sedimento de escombros y material cerámico de adscripción emiral (**UE-097**), como bien claramente evidencian los fragmentos de marmitas y jarras decoradas con pintura en manganeso sobre engobe beige.
