ANUARIO ARQUEOLÓGICO DE ANDALUCÍA 2015

ACTIVIDAD ARQUEOLÓGICA PREVENTIVAM MEDIANTE CONTROL ARQUEOLÓGICO. LÍNEA BOBADILLA-GRANADA. RENOVACIÓN DE VÍA Y PERMEABILIZACIÓN DEL TRAZADO ENTRE LOS PP.KK. 59+560 Y 86+520 (GRANADA).

RESUMEN: En el presente artículo se muestran los resultados del control arqueológico de las obras de referencia, que trascurren por el territorio histórico de Loja, sin que se hayan documentado restos arqueológicos

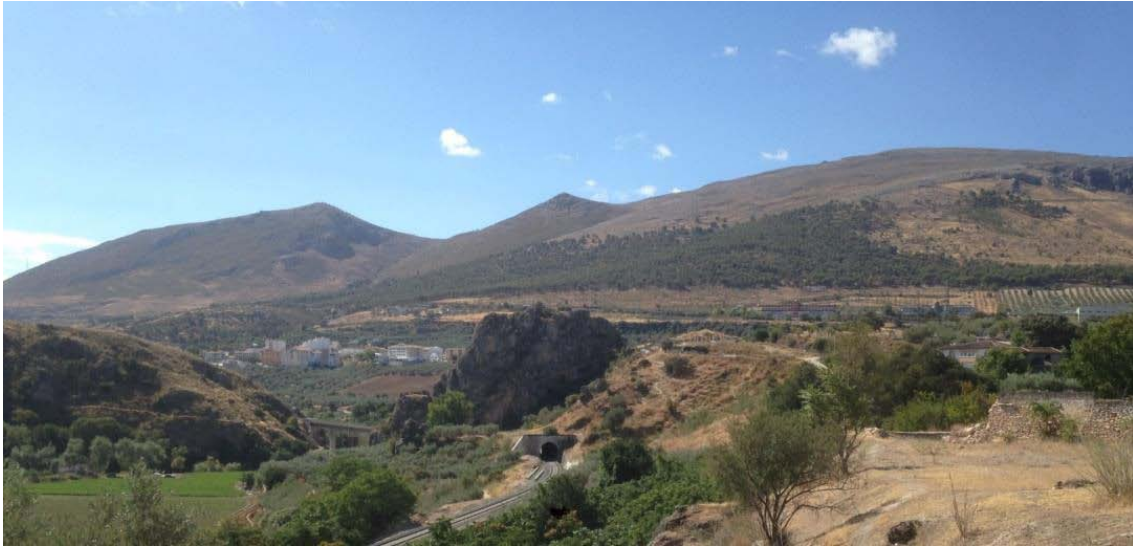
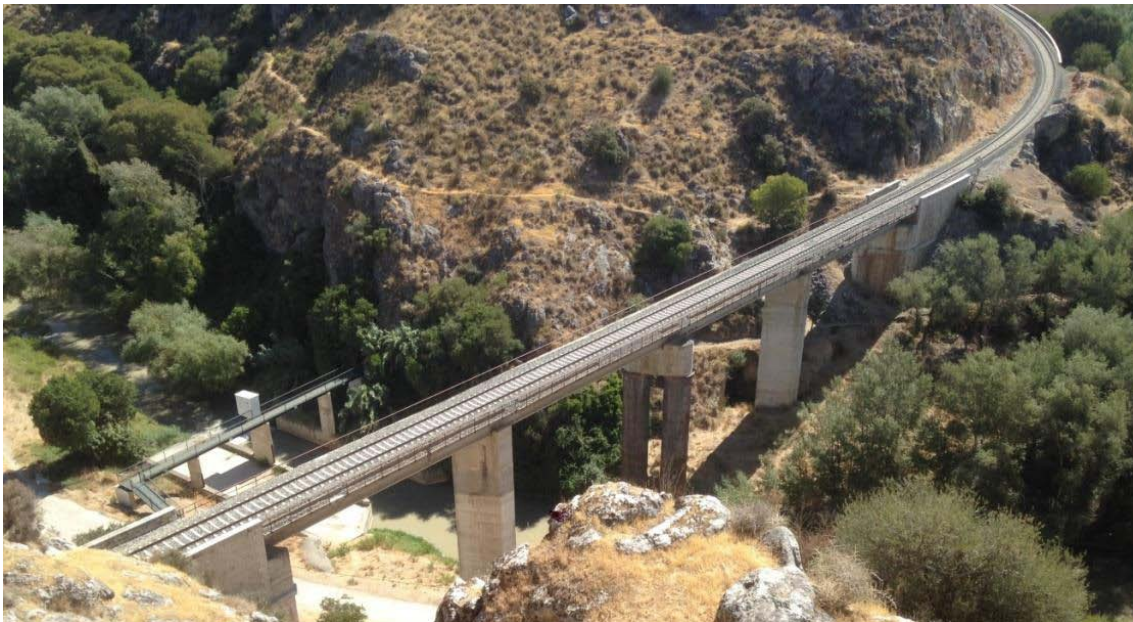
- Peñón de Plines. Se trata del peñón calizo en el que está excavado el segundo túnel, justo tras el estribo izquierdo del viaducto sobre el río Genil. Se trata de una yacimiento de época tardoantigua (s.V-VI d.C.) con una perduración en época medieval, concretamente del periodo emiral. También habría que relacionarlo con los yacimientos de Fuente Santa-Llano Piñar 1 de la Carta Arqueológica de Loja. En su ladera se observan restos de cerámica de los periodos señalados, evidencias de algunas estructuras soterradas y de otras más recientes que hay que relacionar con la construcción del viaducto en el siglo XIX. Las obras previstas no afectan a ninguno de estos elementos pero si se hicieran nuevos movimientos de tierras en su entorno sería necesario ejecutar una investigación arqueológica previa.

Vista del viaducto desde el Peñón de Plines. Identificación del yacimiento del Cerro de Plines y su relación con la obra.

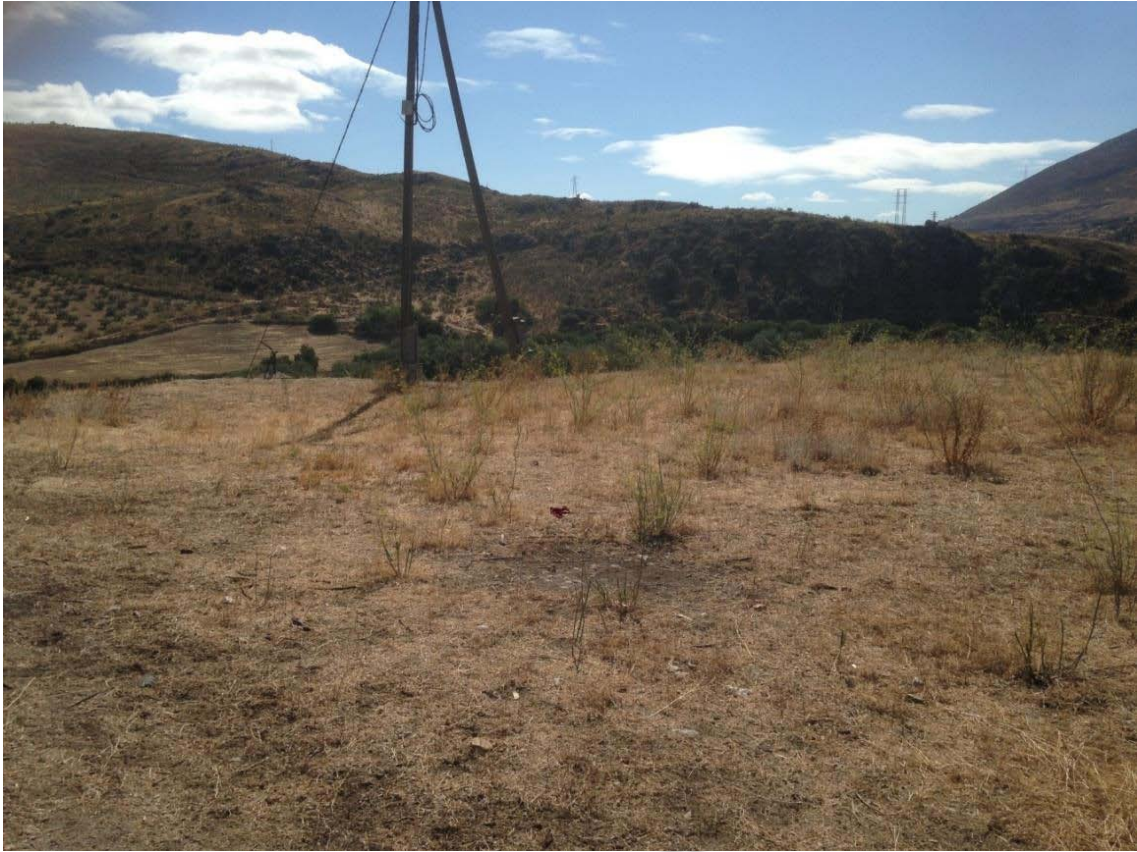
Vistas del emplazamiento de la era.

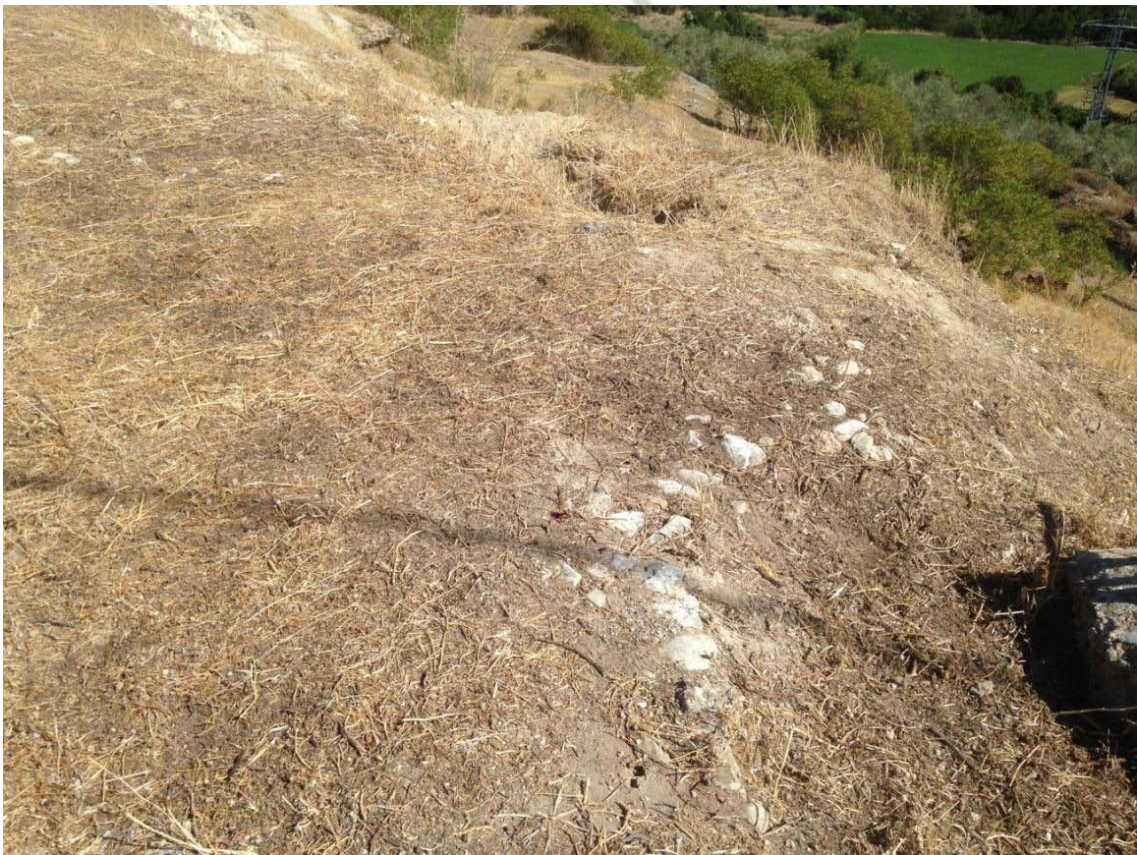
Detalle del empedrado.

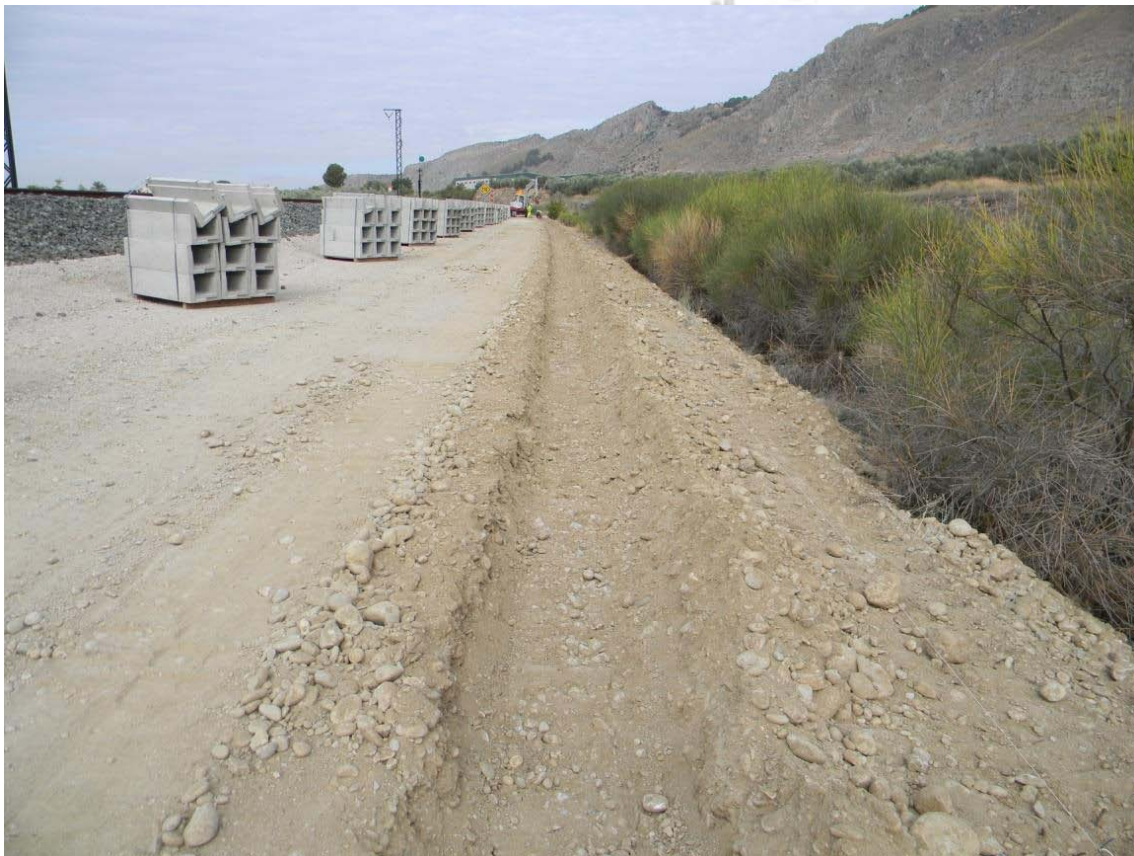
Zanja para servicios en plataforma desde P.K. 12+000

Durante el mes de septiembre se ejecutaron pequeñas labores de adecuación de infraestructuras correspondientes al trazado de las vías en determinados puntos, así como diversos desmontes, en cuya secuencia estratigráfica hemos constatado la presencia de una capa superficial de tierra perteneciente al nivel de cultivo de olivares, formada por tierra de tonalidad marrón rojizo y matriz arcillosa, sin inclusiones de evidencias de entidad arqueológica. Dicha capa superficial, de una potencia media de entre 0,40-0,50 m, asienta directamente sobre el Nivel Geológico propio de este lugar.

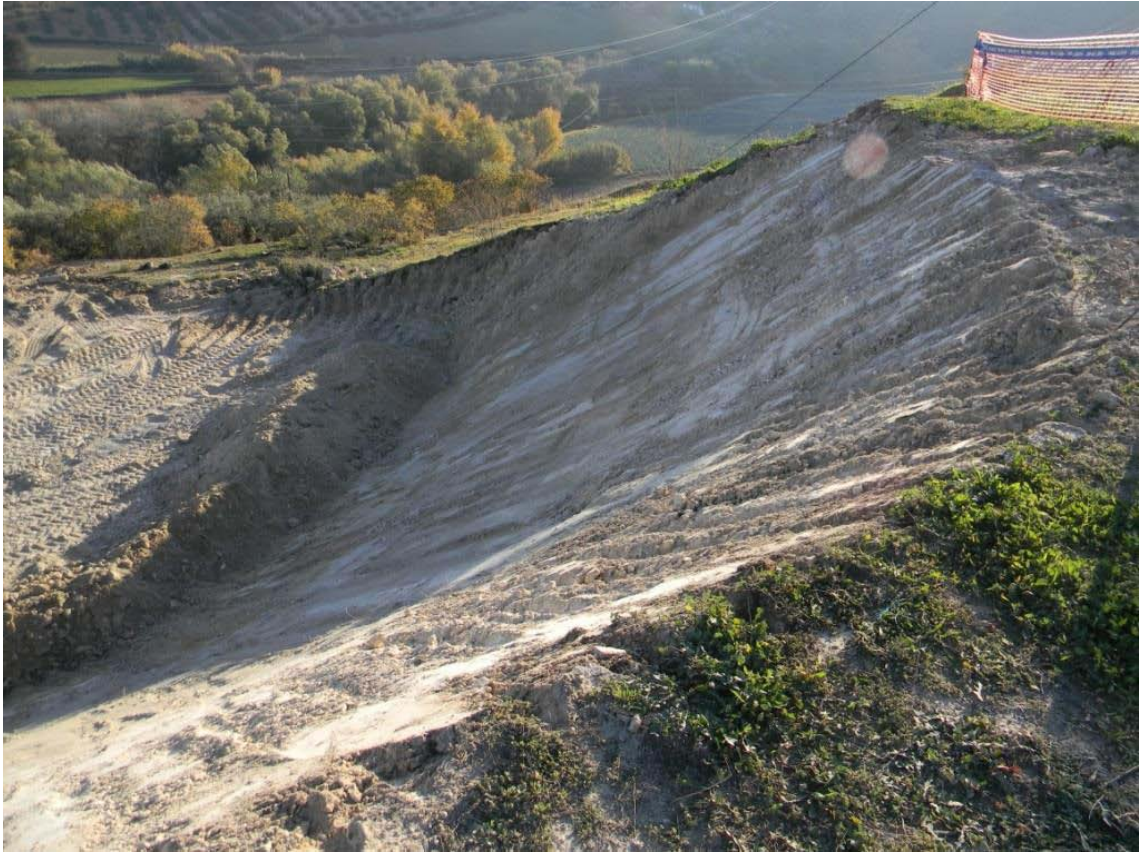
Talud desmonte P.K. 7+360

Durante el mes de diciembre, se ha continuado con la visitas para el control de los movimientos de tierras que se han realizado, haciéndose especial hincapié en el desmonte del P.K 7+360 cuya situación en la zona de la posible Era del S.XVIII

Así se pudo comprobar que los trabajos de desmonte se quedaban al límite del empedrado de la Era, planteándose por parte de la dirección de obra la modificación del diseño del talud ya que las características del terreno lo hacen inestable si se mantiene el diseño original del proyecto.

Por lo que se propone una reunión con Cultura, estas nuevas circunstancias son comunicadas previamente por parte de la dirección arqueológica al arqueólogo inspector de la actividad preventiva.

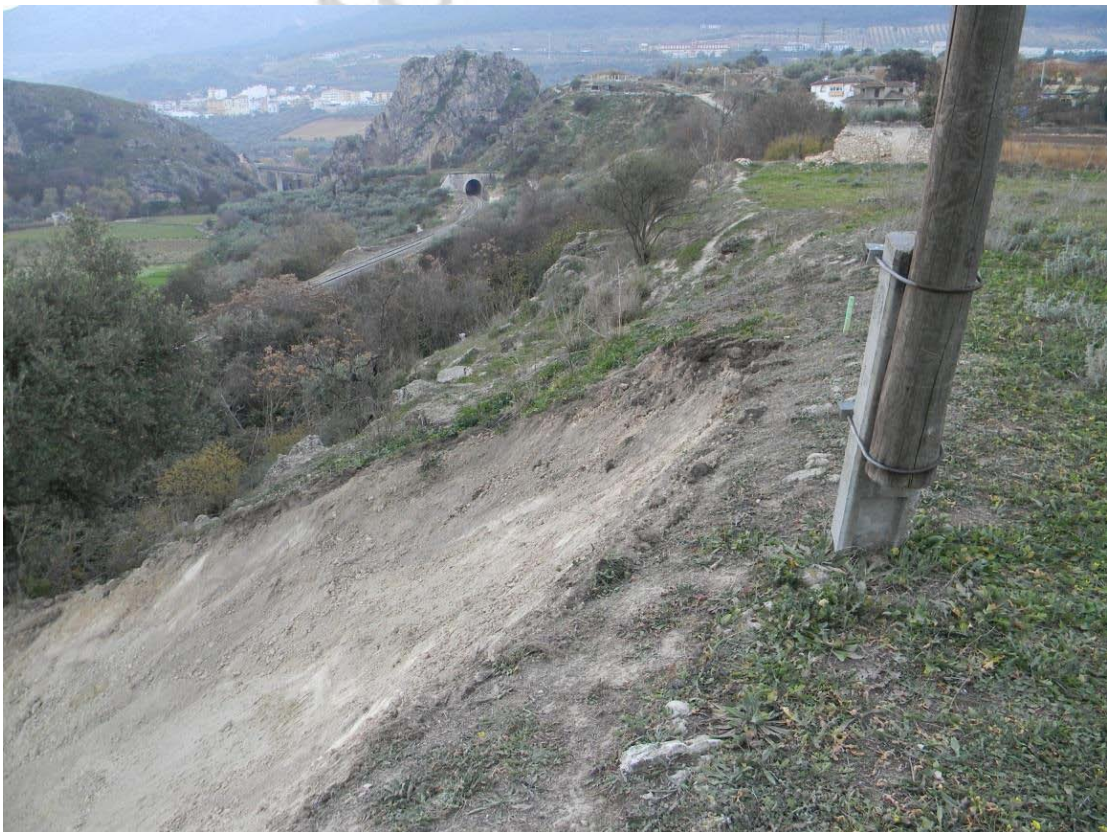
Límite del empedrado y borde del desmonte
