ANUARIO ARQUEOLÓGICO DE ANDALUCÍA 2015

ACTIVIDAD ARQUEOLÓGICA PREVENTIVA. CMT EN LA URBANIZACIÓN HACIENDA LAS CHAPAS, AVENIDA 2 PARCELA 137, MARBELLA. (MÁLAGA).

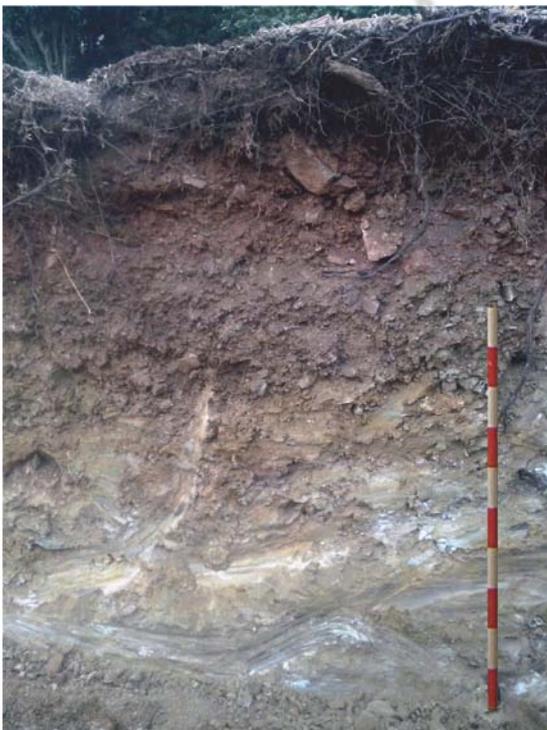
Secuencia estratigráfica en perfil donde se denota la concurrencia de los niveles geológicos de base, a escasa distancia de la superficie conformada por los restos de la vivienda demolida o por terrenos vertidos para el ajardinamiento.

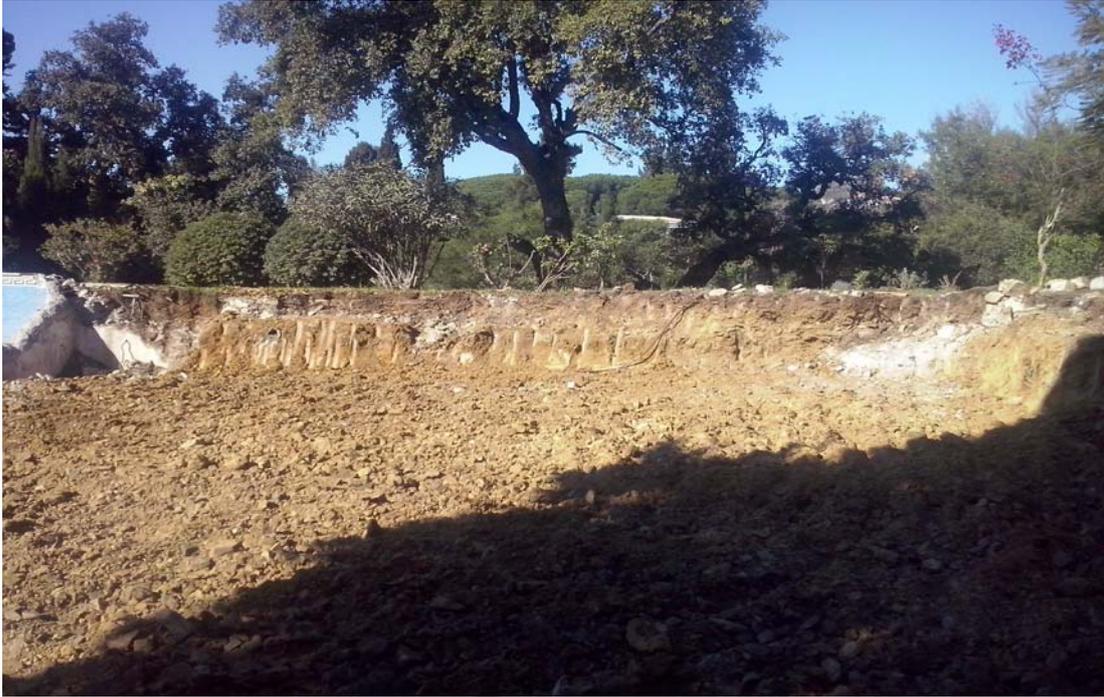
Perfil sur general donde se advierte lo dicho, en la esquina superior derecha los restos de la antigua piscina donde se muestra la afección anterior

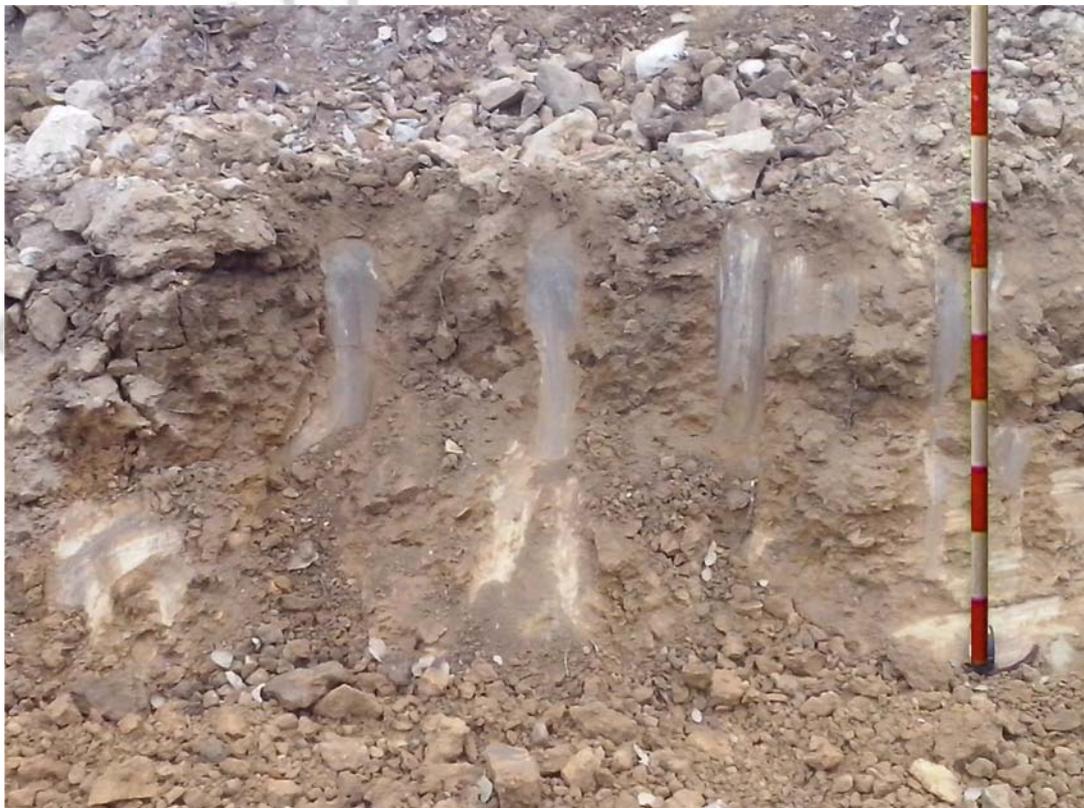
Detalle del anterior perfil
