ANUARIO ARQUEOLÓGICO DE ANDALUCÍA 2015

ACTIVIDAD ARQUEOLÓGICA PREVENTIVA. EXCAVACIÓN ARQUEOLÓGICA EN CALLE VICTORIA Nº 51. MÁLAGA.

Antonio Pérez Narváez.

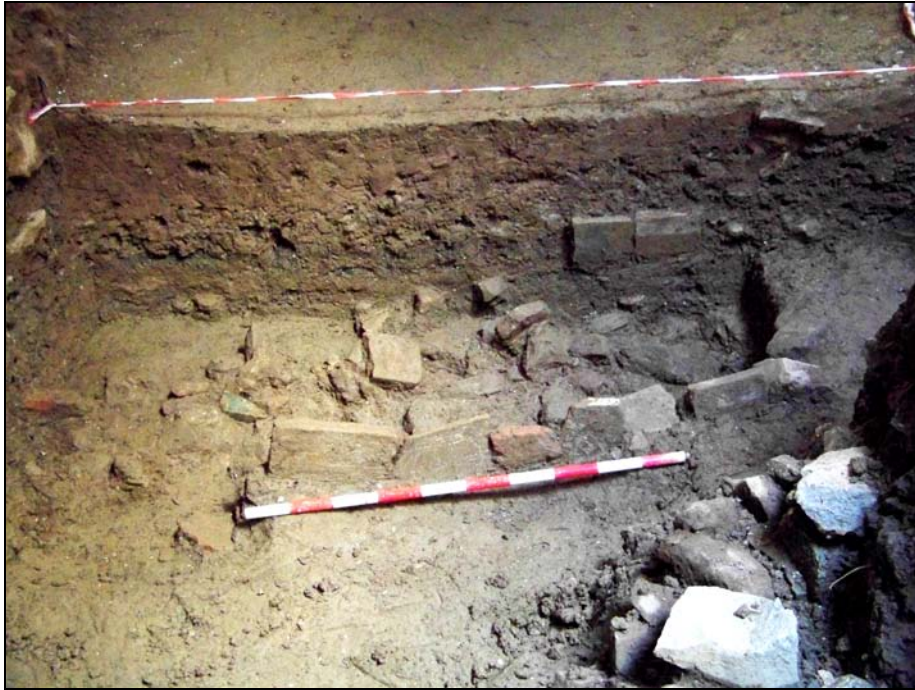
Figura 1. E.f. 1.

Localizada bajo la u.e. 20, consta de una estructura compuesta por una simple citara de ladrillo, u.e. 25, realizada con material reutilizado (piezas decoradas con una franja en verde y otra blanca que ocupan cada mitad longitudinal); por el contrario, el extremo norte está compuesta por mampostería de gran tamaño.

La orientación de la misma es suroeste-nordeste. Presenta una pérdida de la estructura hacia el sur, debido a la inclusión de la u.e 21. Este estrato, básicamente arena y grava muy fina de color oscuro, resulta del aporte de correntías o torrenteras desde el lado del Ejido, invadiendo el espacio de la tumba desde el oeste, siendo la causa del deterioro y la pérdida de parte de la citara. Su acción queda reflejada en el perfil oeste, hallándose en el propio interior de la fosa aportes de esta gravilla revuelta con elementos constructivos de la propia tumba.

En el extremo nordeste de la tumba se detecta una acumulación de piedras, con abundante presencia de esquistos, u.e. 27, que se relaciona con la estructura de la propia tumba conformando una suerte de marco perimetral.

En cuanto al interior, a la misma cota que los ladrillos de la citara observamos varias piedras de cierto tamaño, similares a las que conforman uno de los extremos de la tumba. Posiblemente se trate de restos del túmulo de cubierta de la inhumación (u.e. 26).

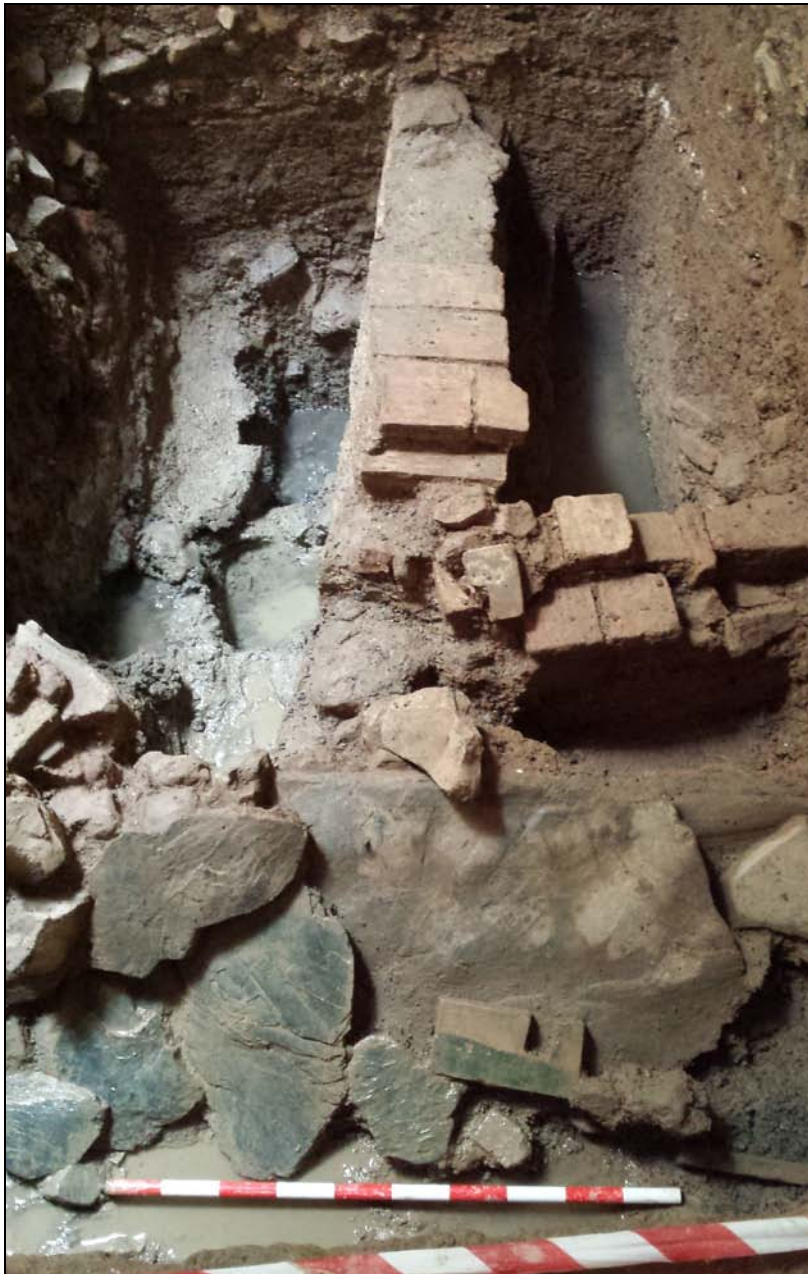
Figura 2. En primer plano, la e.f. 3.

Presenta una cubierta de lajas de pizarra de grandes dimensiones, colocadas sobre plano inclinado (u.e. 34) y apoyadas en el relleno de tierra que cubre al individuo. En la construcción de esta tumba resultaron afectadas la u.e. 31 (e.f. 2, N.E. 1) y la E.F 9 (N.E. 2), apoyándose directamente sobre el suelo asociado al edificio y la citara de ladrillos de la Tumba 9.

Sobre la cubierta de lajas se colocan, además, elementos de mampostería y ladrillos, posiblemente reutilizados de otras tumbas -u.e. 30.

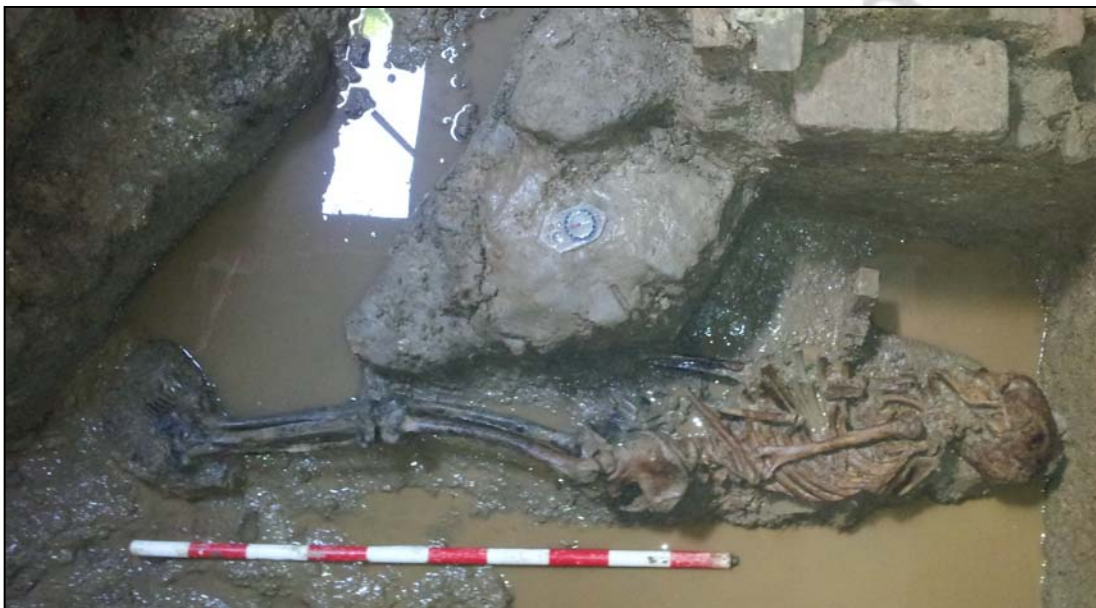
Figura 3. Restos humanos pertenecientes a la e.f. 3.

En este caso, se han localizado restos humanos. El individuo en cuestión se encuentra en posición decúbito lateral derecho, con la característica orientación sur-este, típica de enterramientos musulmanes. Posiblemente el cuerpo se depositó envuelto en un sudario o mortaja orgánica muy comprimida al cuerpo, que habría conservado las articulaciones en perfecto estado anatómico, incluso la temporomaxilar, que usualmente es la que más desconexión presenta durante la descomposición del esqueleto.

Del mismo modo hemos podido observar que el proceso tafonómico se ha realizado en un ambiente cerrado, destacando una serie de mampuestos usados para sostener el cuerpo en posición lateral y por el propio relleno interior de la fosa.

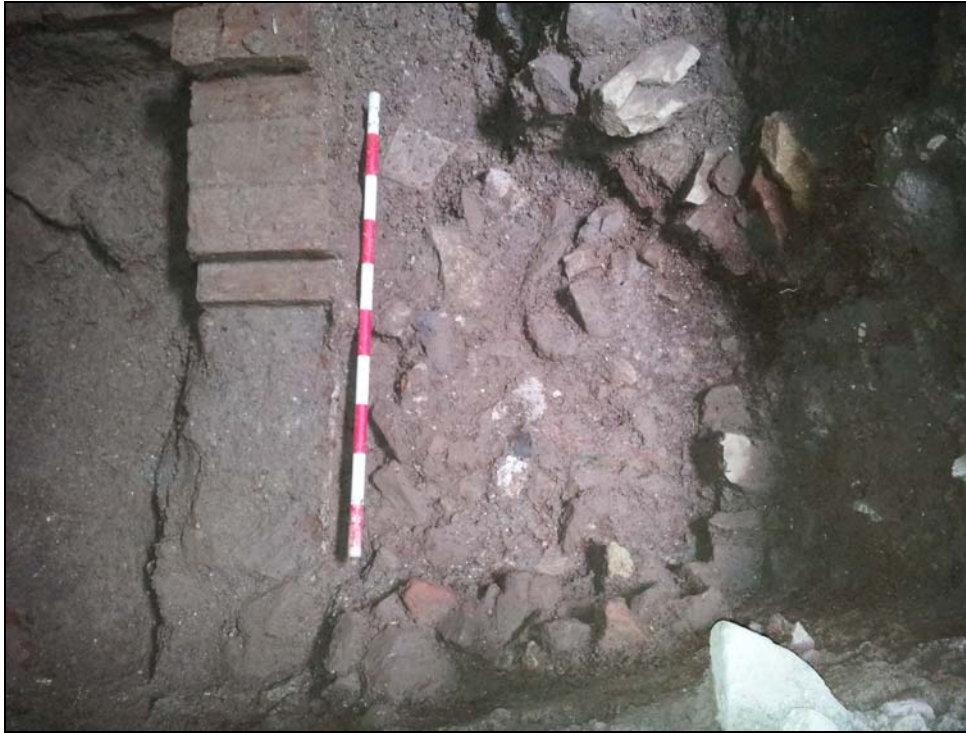
Figura 4. U.e. 35.

En su nivel de base se documentan un par de niveles vinculados a la destrucción de una tumba anterior, la e.f. 2, resultando depósitos casi horizontales de restos de mortero blanco y fragmentos de ladrillos, así como nuevas unidades de estratificación -uu.ee. 38 y 39, respectivamente.

No se localizan restos humanos asociados.

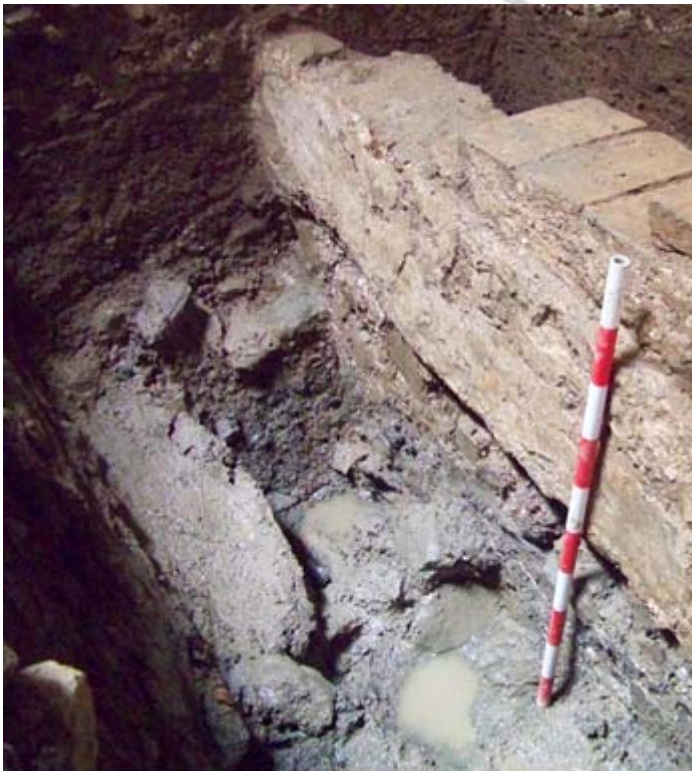
Figura 5. E.f. 6.

E.f.6: Intervalo 15,35 – 15,23 m.s.n.m.

En el perfil este, y de nuevo vinculado al alzado exterior de u.e. 31, a escaso medio metro de la anterior, documentamos otra acumulación a modo de túmulo -u.e. 46.

Su colmatación corresponde a la u.e. 40, un paquete de grava fina envuelto en una matriz de arcilla rojiza. Asienta en un nivel parecido al anterior pero con un alto contenido de grava con un nódulo destacado u.e. 42.

La interfaz entre ambos arroja fragmentos de cerámica califal. Tampoco en este caso se localizan restos inhumados.

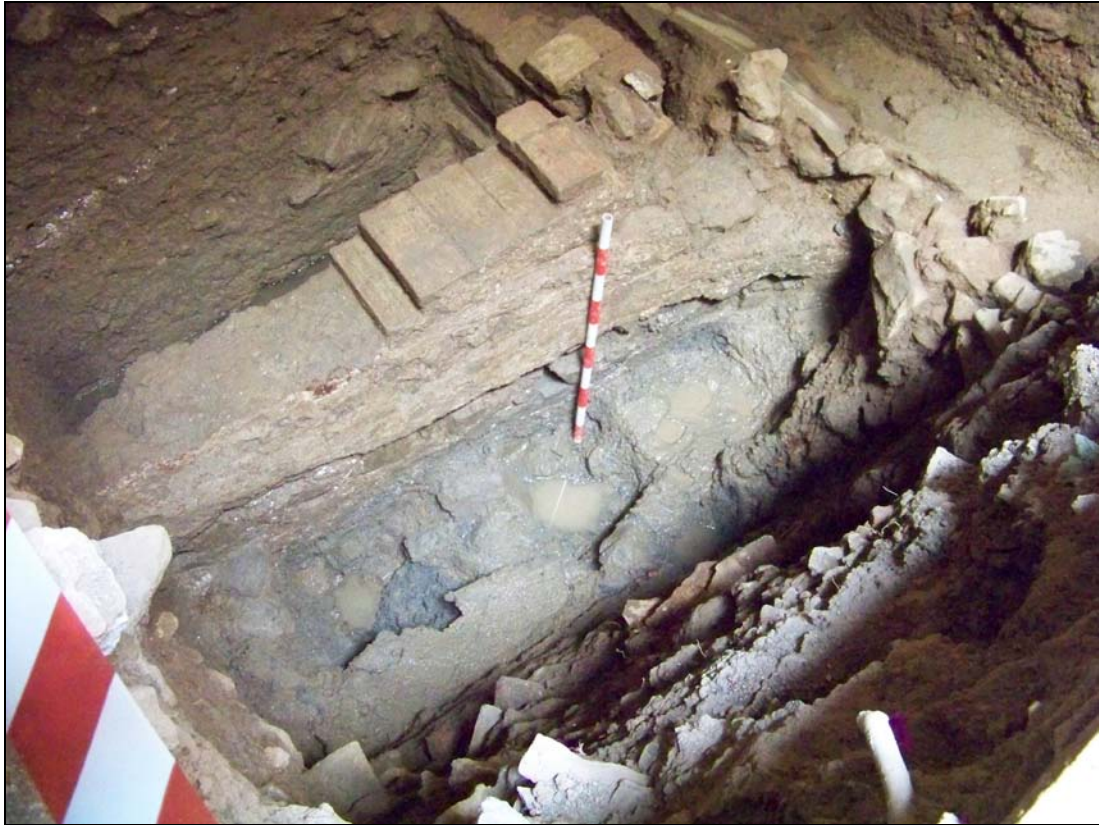
Figura 6. Posible panteón

Corresponde con las uu.ee. 31.1 ,31.2, 31.3 y 31.4, que conforman una estructura que asociamos a un panteón por su morfología y rasgos arquitectónicos.

Su desarrollo en planta presenta una forma compleja, diferenciándose hasta tres espacios distintos.

Los paramentos que la conforman presentan, al menos, dos aparejos distintos. El muro 31.1 tiene una gran potencia, al menos un metro de alzado muy bien conservado y está construido con mampostería cuidadosamente careada.
