ANUARIO ARQUEOLÓGICO DE ANDALUCÍA 2015

ACTIVIDAD ARQUEOLÓGICA PREVENTIVA CONTROL DE MOVIMIENTOS DE TIERRAS EN CALLE ALCE Nº 6, URB. LOS MONTEROS. MARBELLA [MÁLAGA]

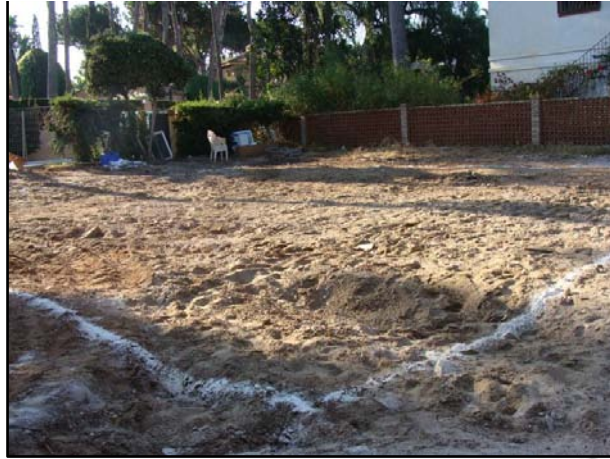
lám. a. Vista del sector antes de comenzar los trabajos desde el noroeste.

(lám.a) Al comenzar los rebajes y retirar los primeros niveles superficiales de carácter antrópico se observó la necesidad de entibar el perfil norte con forme el rebaje se realizaba, el geológico que nos encontramos es de un cordón arenoso de carácter dunar y esto ha provocado la inestabilidad y deslizamiento de los perfiles durante los trabajos de excavación, se han realizado trabajos de ataluzamiento en los perfiles oeste, sur y este para la contención de las tierras mientras que en el perfil norte se ha decidido por la contención del perfil mediante vigas de 5m de profundidad separadas 2m entre ellas y tableros entre ellas para crear una barrera que evitara posibles deslizamientos. Este punto ha sido especialmente delicado por la existencia de otra vivienda en la parcela aneja y una valla separadora de ambas, esto ha llevado a la dirección de obra a tomar estas medidas de seguridad en el transcurso de los trabajos.

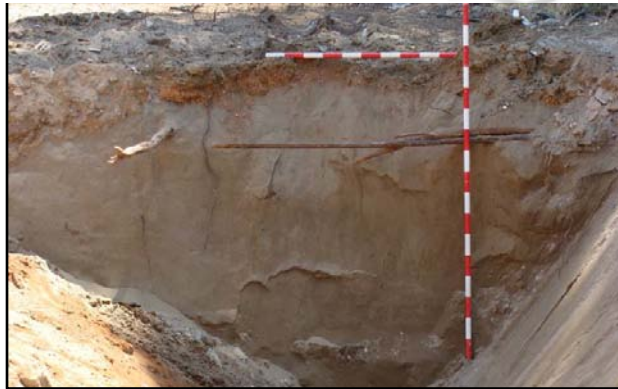
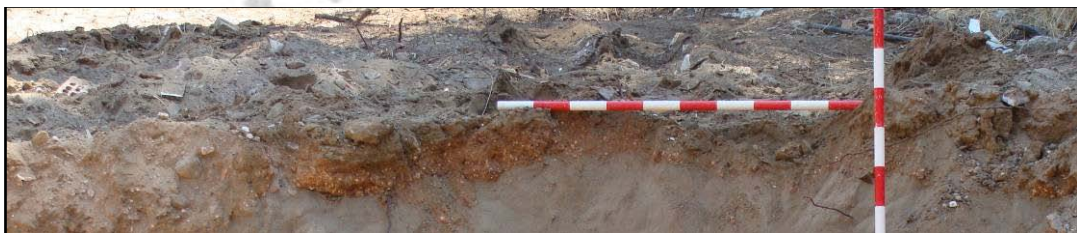
lám. b. y lám. c. Perfil este y detalle de UE1 (de apenas 2cm de espesor en este sector) y UE 2 (entre 10 y 15cm) justo sobre UE 3.

La primera capa identificada ha sido un fino estrato superficial con restos de cobertera vegetal cuyo grosor ha oscilado entre los 5 y los 15 cm. Justo bajo este nivel hemos localizado el estrato UE 2, que trata de un nivel terrígeno con aspecto de costra de color rojizo y blanco, alterado en su mayor parte por la presencia de UE 3 y UE 4 (lám. b. y lám. c.).

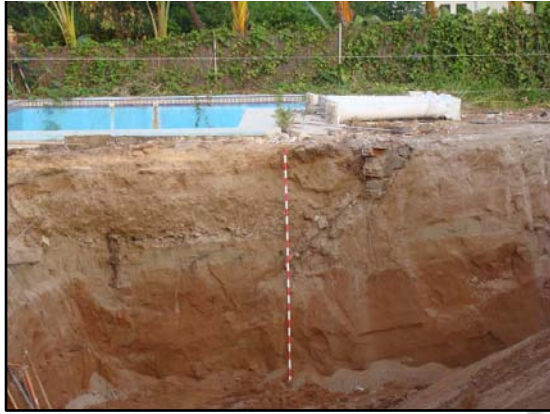
lám. d. Sector sur del perfil oeste, donde podemos observar estos de la cimentación UE 3, el relleno asociado a ésta: UE 4. Ambos se apoyan en UE 6, estando UE prácticamente desaparecido.

Asociado a esta UE 3 hemos documentado la UE 4, que es un nivel de relleno documentado en el sector oeste, entre el emplazamiento de UE 3 y la piscina, por lo que estimamos que es un relleno directamente asociado al momento de construcción de la anterior vivienda y la piscina en los años 60 del siglo XX. (lám. d). UE 3, o lo que es lo mismo la cimentación antigua, atraviesa además el estrato UE 5 hasta apoyarse en el siguiente: UE 6. Ambas UUEE son el geológico característico de este sector, siendo UE 5 un cordón arenoso que forma dunas costeras y UE 6 una arena arcillosa a veces muy plástica, con un característico color rojizo. Éste último se ha localizado al norte de la parcela con un color más oscuro aunque con las mismas características litológicas, aunque le hemos dado una UE diferenciada: UE 7.

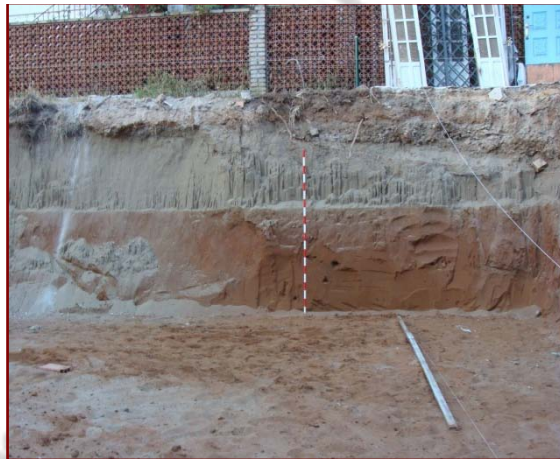
lám. e. Imágenes finales del perfil sur.

En esta imagen (lám.e) podemos observar cómo queda la estratigrafía en el perfil más meridional: la cobertera vegetal, UE 1 (de unos 15cm de espesor variable), y el estrato terrígeno rojizo UE 2 (de unos 20cm de espesor variable), se aprecian en la mitad este hasta que desaparece conforme nos vamos hacia el oeste, rotos por el relleno UE 4. Observamos la potencia del estrato arenoso de duna costera (UE 5) en este punto, alcanzando los 1,35m de potencia en su lado más oriental, desapareciendo paulatinamente hacia el oeste, siendo retirada para la inserción de la cimentación UE 3 y el posterior relleno asociado a ella: UE 4. Bajo UE 5 se localiza UE 6, estrato geológico de arena arcillosa de color rojizo, la cual destaca por su horizontalidad. Rebajamos hasta 1,30 de este estrato.

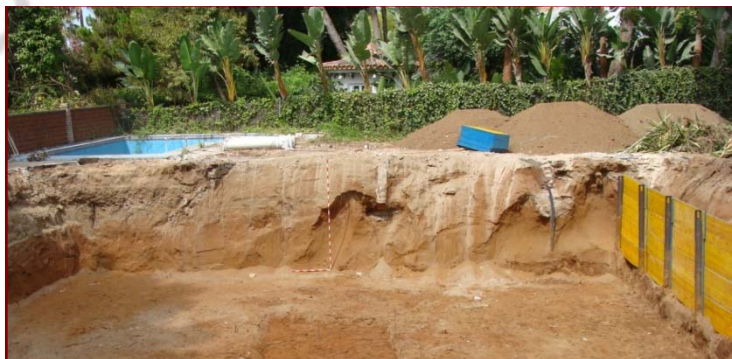
lám. f. Estado final del perfil oeste.

(lám. f) Cuando observamos el perfil oeste resultante detectamos de inmediato unos socavones que afectan a UE 5 y UE6, debido al carácter arenoso de ambos estratos se han producido pequeños deslizamientos de los mismos quedando patentes en el estado final de los perfiles. Aquí UE 1 y UE 2 son inexistentes, teniendo en la esquina sur la

mayor afección de UE 3 y UE 4, esto se debe a la cercanía de la piscina y los rellenos más potentes que serían necesarios en el momento de la construcción de ambos elementos en los años 60.

La potencia estratigráfica en este perfil occidental de UE 5 se ve fuertemente mermada por la injerencia de los dos estratos anteriores, pudiendo ver como éstos buscan UE 6 como base de apoyo para la cimentación de la antigua vivienda (UE 3).

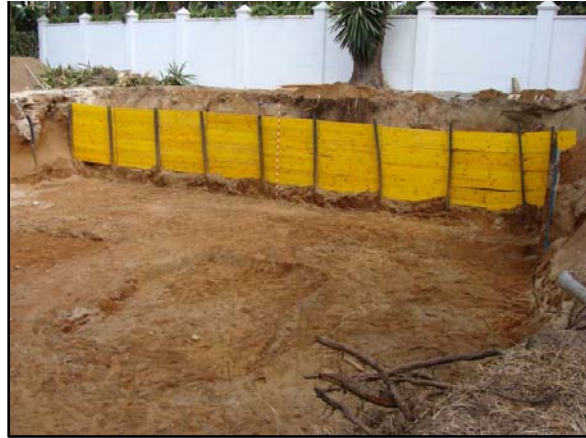
lám. g. Perfil Norte, estado final tras su estabilización.

(lám. g) Del perfil norte sólo comentar que estratigráficamente se corresponde con los otros tres perfiles resultantes del rebaje de esta actividad arqueológica, y como ya se ha explicado anteriormente, motivos de seguridad con la valla y la vivienda colindante han hecho proceder a su entibación con vigas de 5m y separadas 2m entre ellas, colocando tableros entre las mismas, para la contención de las tierras.

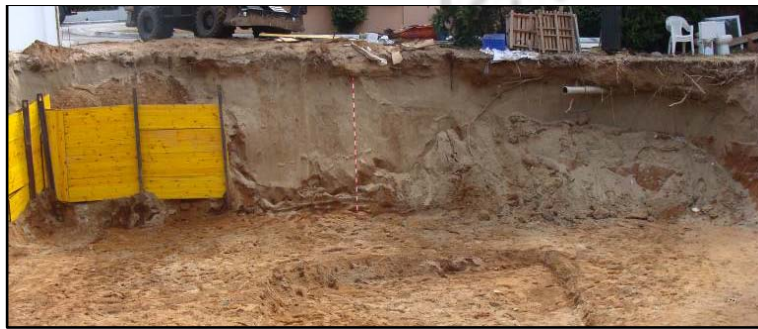
lám. h. Perfil este, vista final.

(lám. h) Respecto al perfil este la zona norte de este perfil también ha sido necesario asegurarlo para la contención de las tierras, de hecho podemos observar el deslizamiento de parte de ellas en el sector sur del perfil.

En este perfil el estrato UE 1 de unos 15cm de espesor variable da paso a UE 2, el cual tiene una mayor potencia (aunque no más de 20cm) en la mitad septentrional, habiendo desaparecido en la mitad sur a favor del estrato de relleno UE 4, del que aquí podemos ver conservado el resto de una tubería de la antigua vivienda.

La duna costera, UE 5, es la que aparece en la imagen desprendida y que va ganando potencia de norte a sur, debido a lo ya comentado de la cimentación de la antigua vivienda que hizo necesario el desalojo de gran parte de este estrato durante su construcción. Por último, en UE 6, en la zona central del rebaje realizado se ha procedido a delimitar la zona de dos de las zapatas que se van a realizar, para el pilar 6 y el pilar 11, con una profundidad de 15cm y 10cm respectivamente. Las dimensiones de los mismos son las que aparecen en la planimetría del proyecto, siendo de 2,80m x 2,80m la zapata del pilar 6 y de 2,20m x 2,60m la de la zapata del pilar 11 (lám. i).

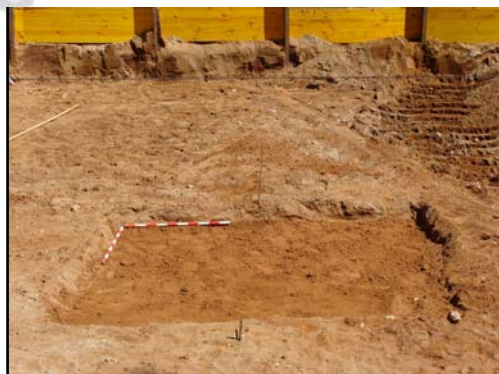
lám. i. Estado final del rebaje para la zapata del pilar 6, vista desde el sur.
