# ANUARIO ARQUEOLÓGICO DE ANDALUCÍA 2015

**ACTIVIDAD ARQUEOLÓGICA PREVENTIVA DE CONTROL Y VIGILANCIA DE LOS MOVIMIENTOS DE TIERRAS EN PROYECTO CONEXIÓN DE ARQUETAS DE TELEFONÍA EN INTERSECCIONES DE C/ VIRGEN DE LA CONSOLACIÓN CON C/ LAS MUJERES; AVDA. GENERAL GIRALDEZ CON CRTRA. UTRERA-CARMONA; C/ DOÑA CATALINA DE PEREA CON C/ PONCE DE LEÓN; C/ FUENTE VIEJA CON C/ DOCTOR PASTOR; C/ LA CORREDERA CON C/ VIA MARCIALA; c/ LA CORREDERA CON C/ RUBÉN DARÍO Y C/ RONDA DE LOS TORNEROS, C/ RUIZ GIJÓN Y CTRA. SE-428 DE UTRERA.**

**ROSA MARÍA GIL GUTIERREZ**

**ELENA MÉNDEZ IZQUIERDO**

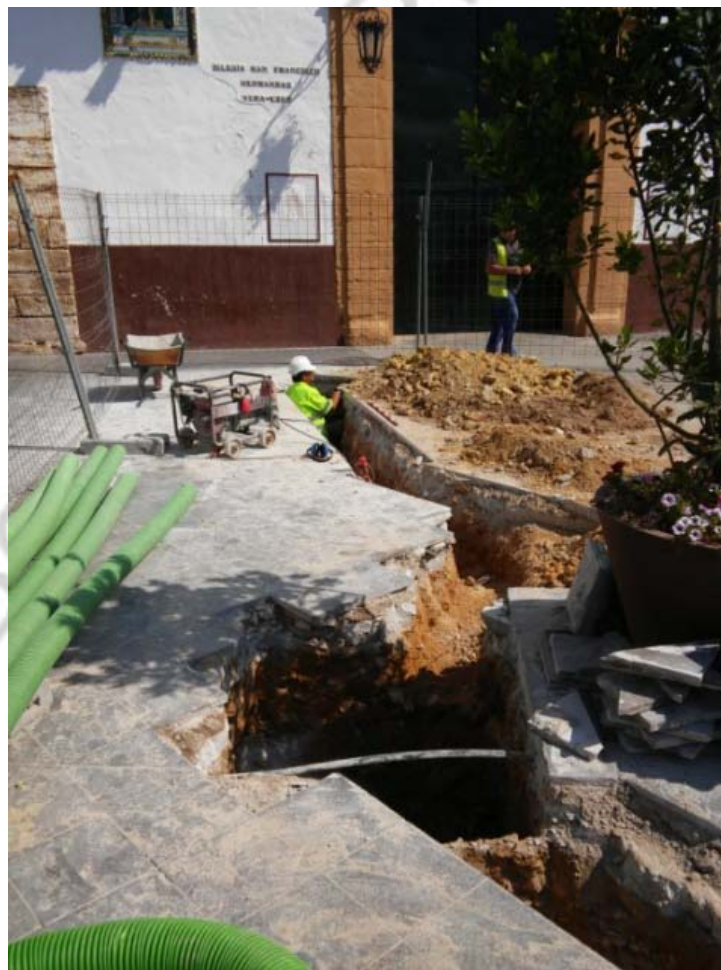
**Descripción de estratigrafía:** Como hemos mencionado en la descripción de la obra, durante la ejecución de la misma se abrieron tres arquetas. Cabe constatar que en ninguna de ellas se ha constatado la existencia de estructuras de habitación y que lo más reseñable se limita a los distintos depósitos de mejora y recrecido del terreno en la zona del compás de la iglesia de San Francisco “El Nuevo” y a un colector de ladrillos en la calle Las Mujeres. Los primeros, alcanzan una profundidad máxima de 0,80 m y presentan un espesor medio de entre 0,14 y 0,18 m. En esta arqueta es en la que se alcanzó la cota más baja de toda la intervención (1,60 m en la conexión con la arqueta primitiva de telefonía). No obstante. Los citados paquetes de mejora se encuentran considerablemente afectados, como ocurre en el resto de las zonas intervenidas, por zanjas de instalaciones previas. Principalmente telefonía y canalizaciones de aguas sucias. Bajo estos, a 0,80 m de profundidad, se documenta el sustrato de tierra alberiza de origen natural. No se localizan restos óseos humanos en la estratigrafía analizada. Los materiales aportados por los distintos depósitos dan como cronología más tardía para estos mediados del siglo XVII, dato que se podría asociar al momento de construcción del templo jesuita (FIG. 1).

FIG. 1. Zanja de conexión hacia la cámara existente de telefonía.

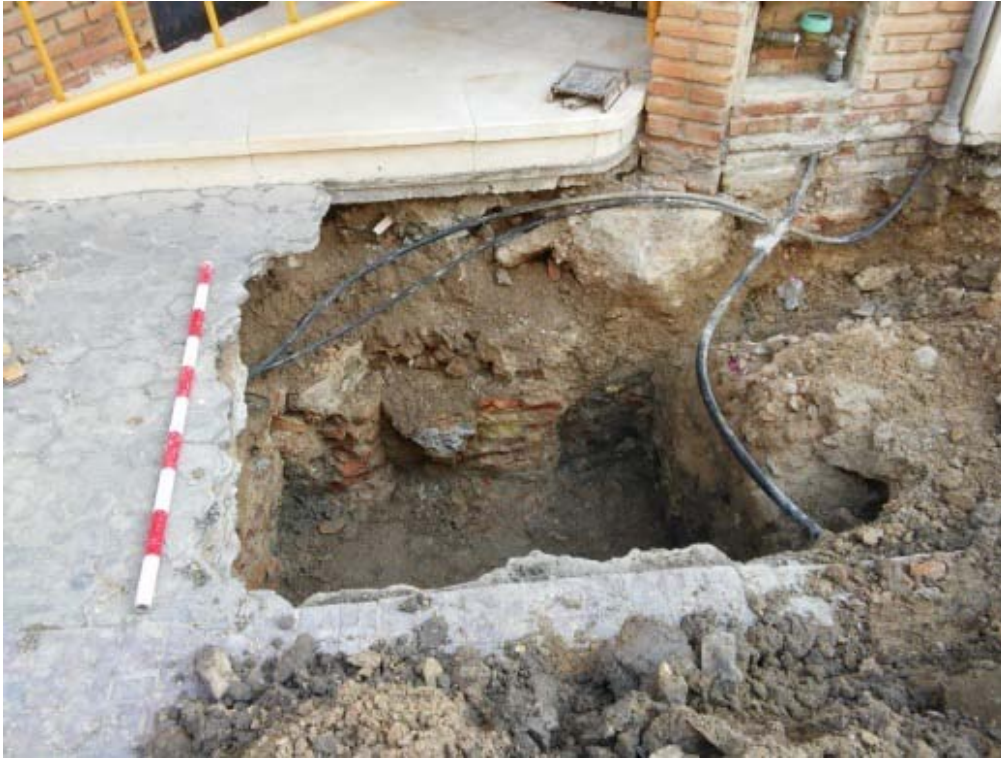
Por otra parte, la excavación de la arqueta realizada en la calle Las Mujeres dio como resultado la documentación de un colector con sentido este – oeste, con pendiente de vertido hacia el encauzamiento del Calzas Anchas, a su paso por la vía Las Mujeres (FIG. 2). Se localiza a una profundidad de 0,60 m desde la rasante de la calle y presenta una potencia máxima documentada de 0,50 m. Realizado en ladrillos de módulos irregulares, entre los que predomina el de uso del de 0,145 x 0,30 x 0,05 m. Su aglutinante es el mortero de cal. Como suele ser habitual en este tipo de infraestructuras, dos muretes de 0,30 m de ancho, en sentido paralelo, crean entre sí un canal de 0,20 m de ancho, colmatado por cieno. Aunque en la actualidad no se conserva, es muy

probable que en origen se encontrara cerrado por una bóveda. Actualmente se encuentra colmatado por paquetes de época contemporánea y actual y muy afectado por otras infraestructuras recientes. Los depósitos aledaños, muy oscuros denotan las filtraciones propias de este tipo de elementos.

FIG. 2. Sección de colector labrado en ladrillos tomados con mortero de cal. A la derecha los rellenos oscuros acusan la filtración de aguas. Perfil oeste.

**Conclusiones:** Los materiales aportados por los distintos depósitos documentados en la arqueta del compás de la iglesia dan como cronología más tardía mediados del siglo XVII, dato que se podría asociar al momento de construcción del templo jesuita (1652). En el caso de la arqueta de la Calle Las Mujeres no se han registrado materiales asociados, pero la fábrica y las fuentes pueden situar esta canalización entre los siglos XVII y XVIII, en el contexto de encauzamiento del Calzas Anchas y urbanización del sector.

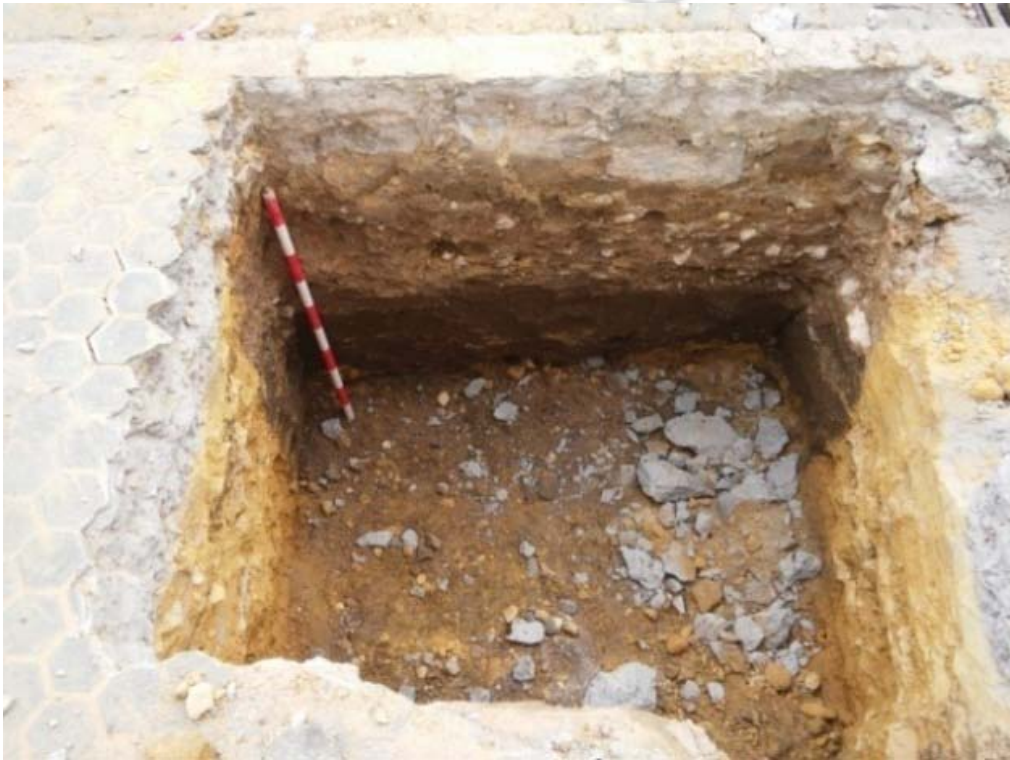
**Descripción de la estratigrafía:** bajo los estratos asociados a la pavimentación actual (solería hexagonal de cemento, cama de arena y mejora de hormigón), cuya potencia total es de aproximadamente 22 cm, se localiza una zanja actual, colmatada de albero que contiene instalaciones previas y que afecta toda la potencia de la arqueta en una anchura de 1,10 m. Esta resulta intrusiva sobre dos depósitos, de matriz arenarcillosa, homogéneos, de color pardo y compactos, que contienen cascotes constructivos de época moderna y contemporánea (FIG. 3).

FIG. 3. Imagen del perfil oeste de la arqueta.

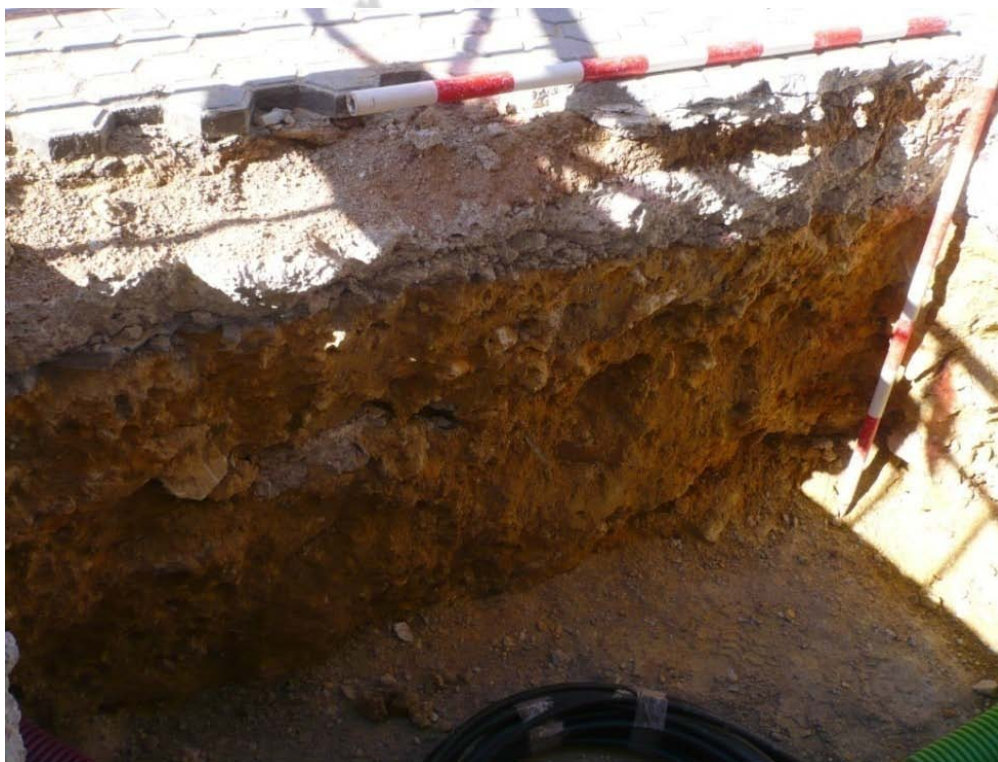
**Descripción de estratigrafía:** en el punto de instalación de la arqueta y canalizaciones encontramos el substrato ya alterado por instalaciones previas, en concreto un prisma de Telefónica. Por tanto, en los perfiles se puede observar un paquete con matriz arcillosa y tierra alberiza, con abundantes cascotes, muy compacto, de 0,60 m de potencia. Este aparece cortado por una zanja asociada a los servicios ya mencionados, cubierta por un relleno de albero y cascotes. Sobre ambos paquetes se disponen los niveles de hormigón y arena asociados al acerado actual (FIG. 4).

FIG. 4 Perfil en el que se aprecia los niveles asociados al acerado actual, dispuestos Sobre el paquete de matriz arcillosa, albero, zahorra y cascotes.

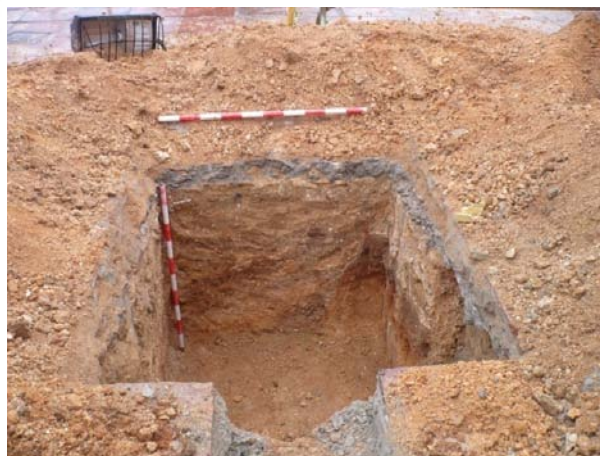
**Descripción de estratigrafía:** los niveles asociados al pavimento actual, con una potencia aproximada de 0,40 m, se disponen sobre el substrato natural de matriz arcillosa con carbonatos, muy homogéneo y compacto, en el que se constata la ausencia de materiales arqueológicos. Este se ve afectado por servicios previos de instalación relativamente reciente, como se deduce de la arqueta construida con ladrillo de gafa documentada en uno de los ángulos de la cata (FIG. 5).

FIG. 5. Perfil de la cata principal en el que se observa el substrato de niveles de arcilla con carbonatos.

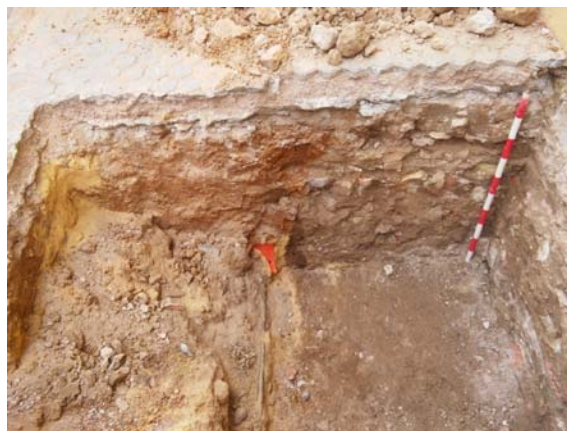
**Descripción de estratigrafía:** los niveles asociados al pavimento actual, con una potencia aproximada de 0,40 m, se disponen sobre un depósito histórico único asociado a la construcción del muro norte del convento de las carmelitas Descalzas. Se observa la zanja de cimentación de este, con material constructivo muy compactado datado en el siglo XVI, que conserva una anchura de 0,88 m y una potencia de 0,73 m. Sus dimensiones se encuentran afectadas por una zanja actual de instalaciones colmatada de albero (FIG. 6)..

FIG. 6. Imagen de la arqueta excavada en calle Ruiz de Gijón. Se observa la zanja de cimentación del muro del convento de la Purísima Concepción.

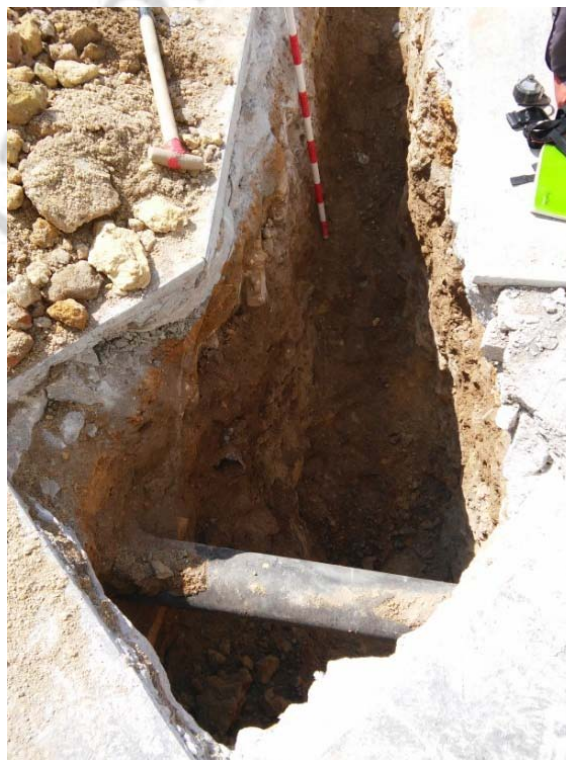
**Descripción de la estratigrafía:** Los depósitos registrados son escasos y de cronología contemporánea. Bajo los paquetes actuales de solería y mejora, de 0,40 m de espesor, se documenta un único estrato homogéneo, de composición limosa y tonos pardos con escasas inclusiones, del que se registra una potencia de 0,60 m. No se observan estructuras. La zanja de conexión no rebasa los estratos actuales en los que se registran infraestructuras previas (FIG. 7).

FIG. 7. Imagen de la arqueta excavada

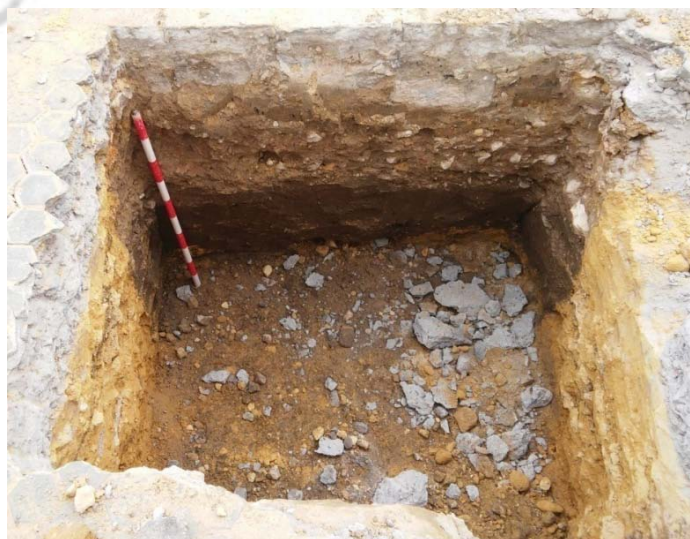
**Descripción de la estratigrafía:** Bajo la pavimentación actual y los niveles de mejora asociados a esta, cuya potencia es de unos 0,35 m, se localiza en el perfil este un depósito areno-arcilloso de tonos pardos, de 0,40 m de espesor, con inclusiones constructivas que se adscriben al siglo XIX. Bajo este, los depósitos de arcillas compactas, muy homogéneas sin adscripción posible por ausencia de testimonios materiales. Ambos estratos se encuentran afectados por una gran zanja colmatada de albero por la que discurre la red de telefonía actual (FIG. 8).

FIG. 8. Vista general de la arqueta

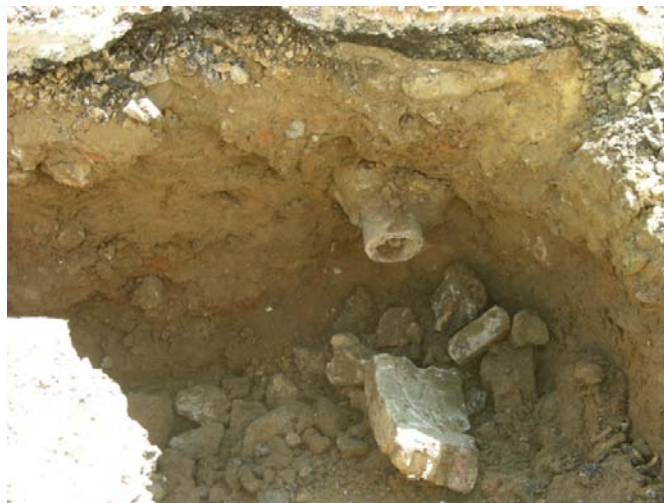
**Descripción de la estratigrafía:** bajo los niveles de acerado y mejoras se localizan una serie de estratos de tonos pardos y matriz limo-arenosa de unos 40 cm de espesor en los que no se detectan materiales arqueológicos que permitan la datación de los mismos. No obstante, debemos reseñar que la existencia de canalizaciones anteriores ha alterado parcialmente la estratigrafía dificultando su lectura (FIG. 9).

FIG. 9. Imagen del perfil norte de la cata.
