# ANUARIO ARQUEOLÓGICO DE ANDALUCÍA 2015

# **ACTIVIDAD PREVENTIVA DE CONTROL ARQUEOLÓGICO DE MOVIMIENTOS DE TIERRA EN LAS OBRAS DE AMPLIACIÓN Y REFORMA EN EL COLEGIO DE EDUCACIÓN INFANTIL Y PRIMARIA "RODRIGO CARO", UTRERA (SEVILLA)**

Mark A. Hunt Ortiz

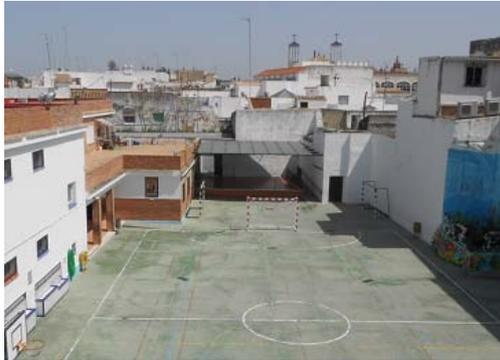
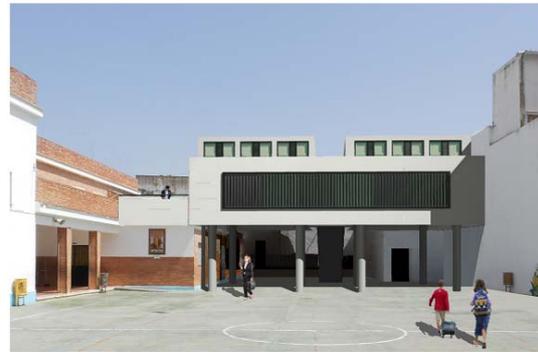
**Lám. I:** Foto 2015 antes de iniciarse la obra (izda.) y recreación infográfica (dcha.) de la construcción proyectada.

contra-incendios. La materialización sería la construcción de un edificio de dos aulas en la zona SE del Colegio, así como, también en esa zona, de aseos para el patio de recreo los depósitos contra incendio y, en la zona de porche, el ascensor (Lám. I).

Así, el nuevo aulario y los aseos se construirán en el extremo sureste del patio de recreo. El aulario se desarrollará en planta elevada sobre pilares cilíndricos de hormigón visto, generando bajo el un porche para el patio de recreo (Lám. I).

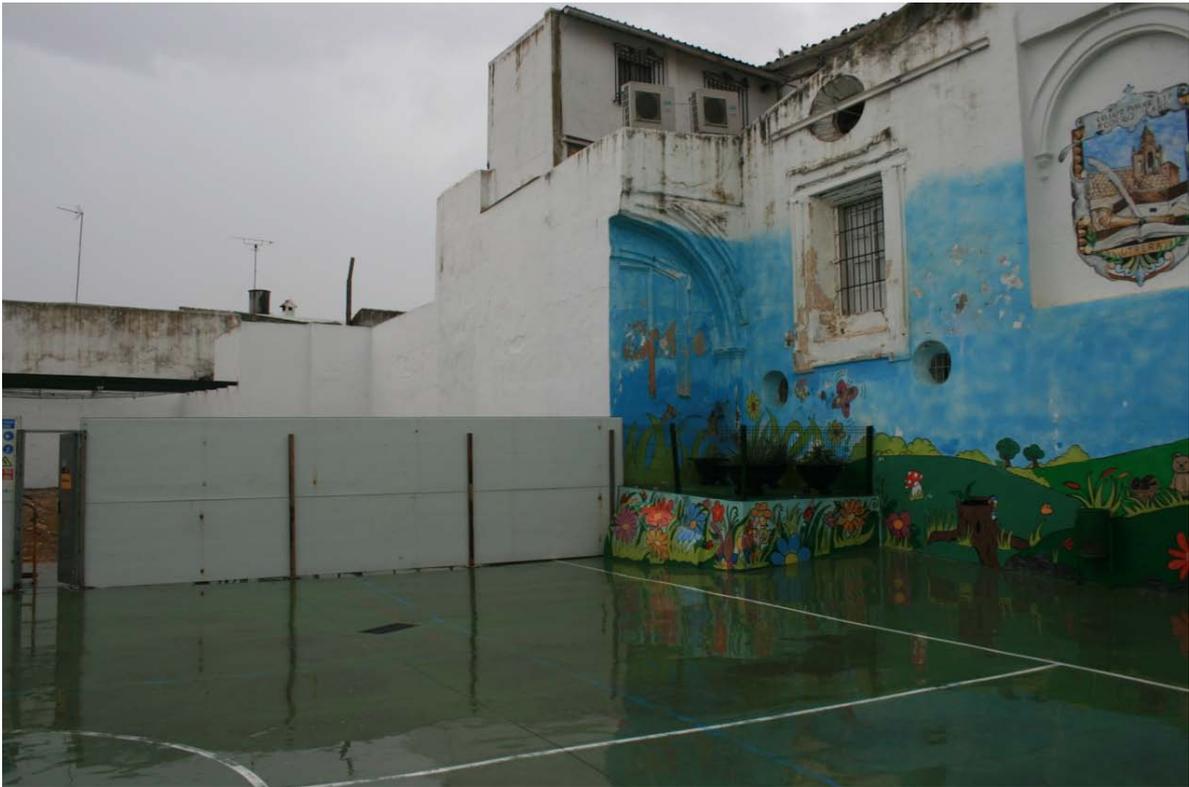
**Lám. II:** Arco del antiguo convento-escuela seccionado transversalmente

Parece que a partir del siglo XVIII se realizaron considerables reformas. Linda con el colegio actual, por el suroeste, la capilla del antiguo convento, la Iglesia de San Francisco "El Nuevo" y todavía se ven hoy muros de ese antiguo convento que se conservan en alzado, aunque cortados en su prolongación hacia el espacio del colegio Rodrigo Caro (Lám. II; Fig. 5).

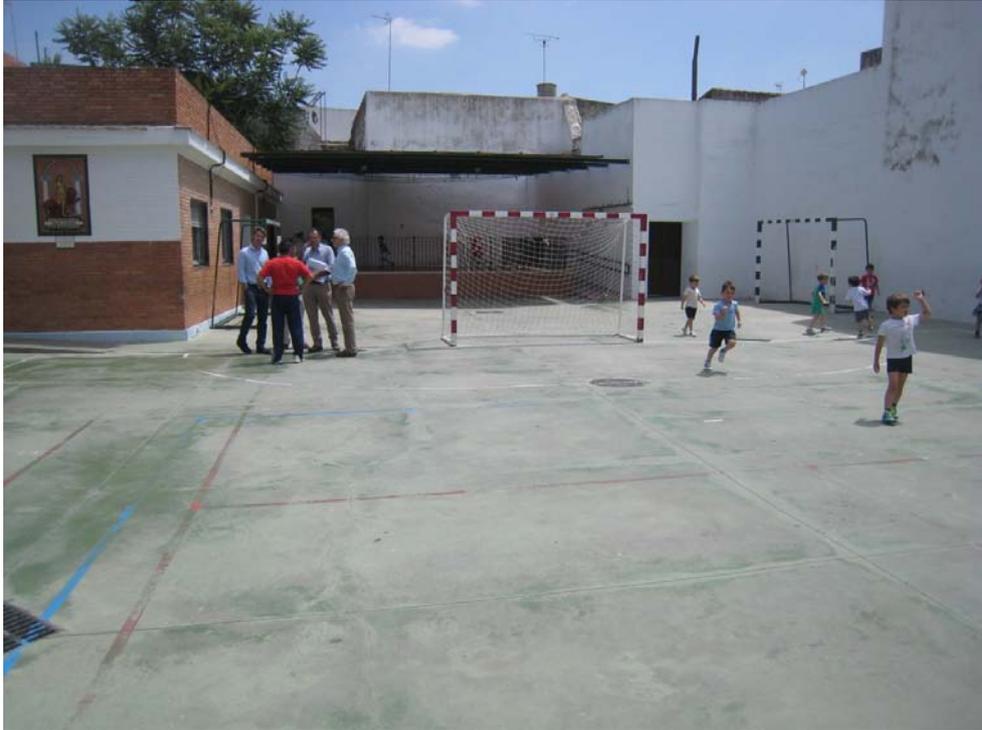
**Lám. III:** Zona de actuación arqueológica. Estado previo (mayo 2015)

La cota de referencia de la intervención (cota 0,00) se situó en el Porche, donde se realizó el foso del ascensor; todas las cotas arqueológicas irán referidas a esta cota. En la zona sureste, antes de iniciarse la intervención existía una pista de deportes (también patio de recreo) a cota uniforme de -0,15 m y, en su fondo, un escenario sobreelevado a cota +0,55, con una rampa de acceso por su lado sur (Fig.4; Lám. III).

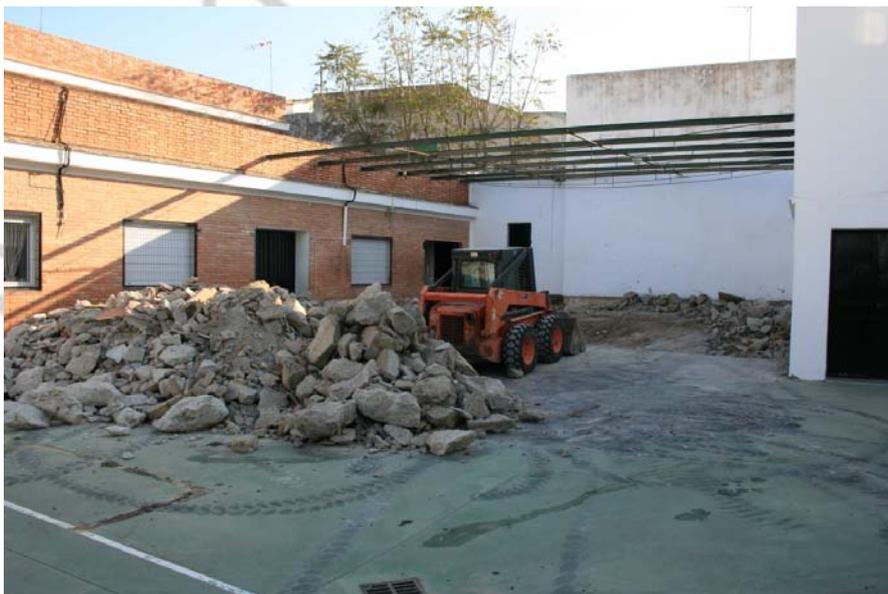
**Lám. IV:** Zona de actuación arqueológica. Demolición del escenario.

El proceso de ejecución de la obra consistió en la retirada por medios mecánicos de la capa de hormigón que conformaba la pista del patio de recreo/deportes y el escenario sobreelevado, empezando por este último (Lám. IV).

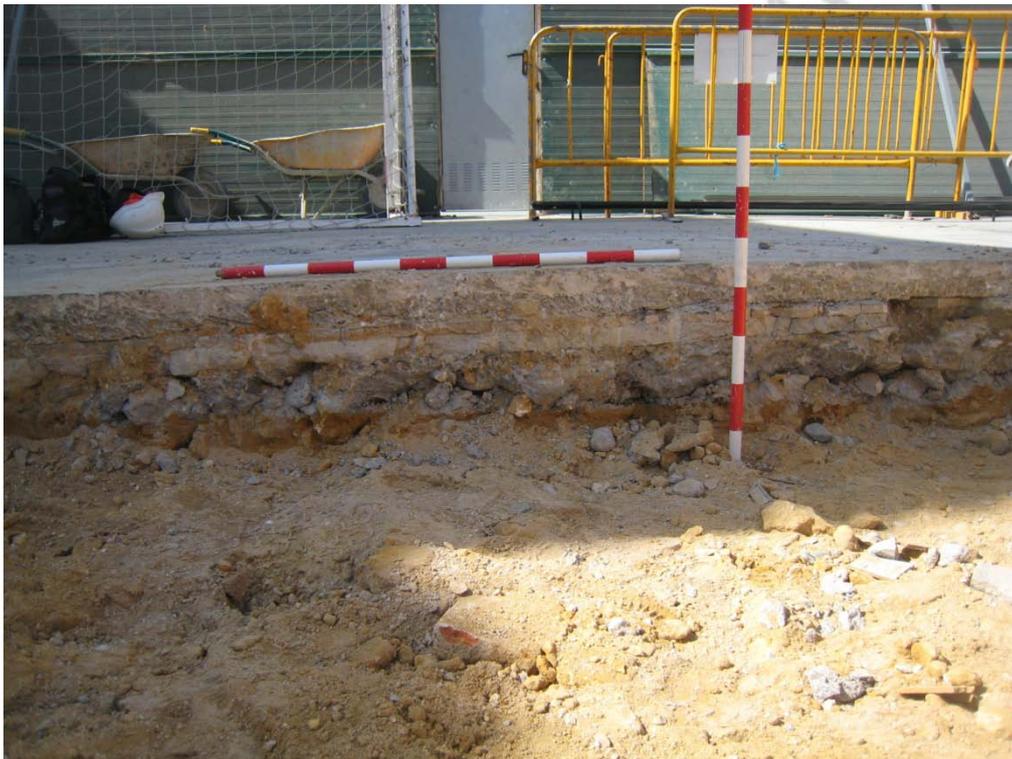
**Lám. V:** Sección de la sucesión de suelos recientes.

Tras la demolición de la parte del escenario se procedió a la retirada del suelo de hormigón de la parte más al oeste (Lám. V). Este suelo de hormigón, con cota superior homogénea de -0'15 m, tenía unos 15 cm de potencia y se asentaba sobre un suelo previo de cemento impreso (de "cigarrillo") con una potencia total de unos 20 cm.. Las capas de cemento se disponían sobre una capa de tierra de albero y escombros recientes (azulejería industrial, ladrillos tipo gafa, botes de medicamentos, etc.). Esta zona se bajó hasta la cota necesaria para la realización de la obra, aprox. -0'60 m.

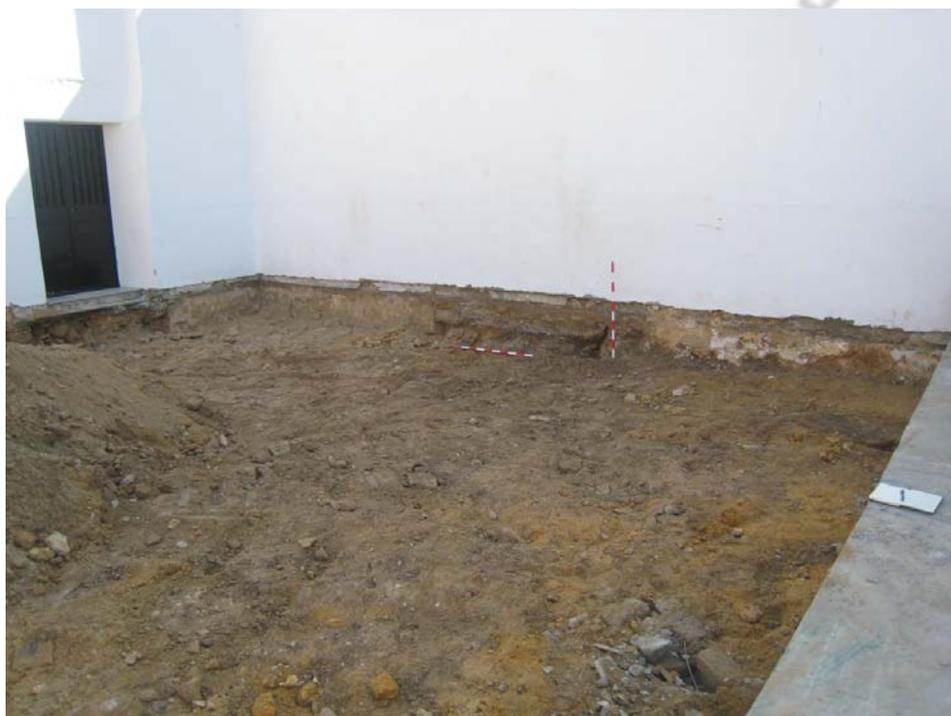
**Lám. VI:** Documentación de la puerta cegada en el muro suroeste.

La puerta cegada, de 2,20 m de anchura (Lám. VI), conservaba restos de enfoscado en sus laterales y una pequeña superficie de suelo conservada que se detectó a cota de -0'70 m. Esta puerta y las paredes laterales tenían las improntas de la azulejería industrial que la cubría y que fue detectada en puntos muy concretos.

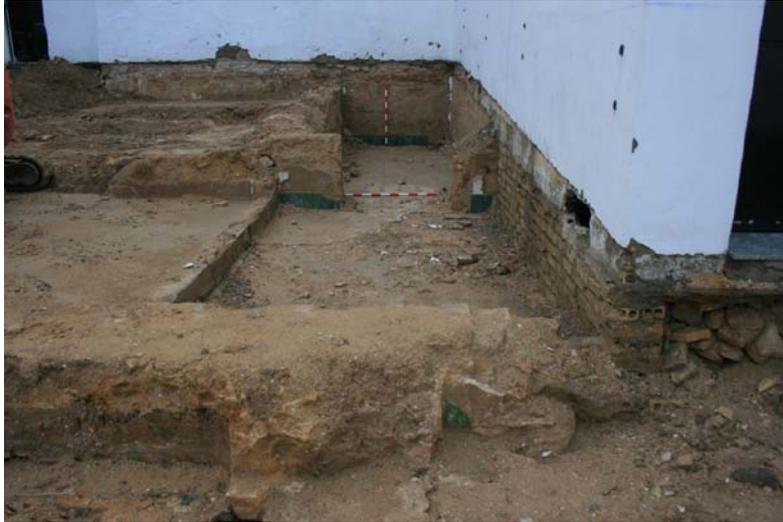
**Lám. VII:** Estancias en la parte sur una vez retirados los escombros, conservando la solería hidráulica y la azulejería verde y blanca en las paredes. En la parte N (izda.) se ven los suelos de las estancias situadas a cotas superiores.

Por los restos documentados, desde esta puerta cegada hacia el este se desarrollaría una estancia con suelo a cota en torno a -0'65 m, parcialmente amortizada con muros de ladrillos de gafa y que conectaría con las otras dos estancias con pavimento de baldosas hidráulicas e igualmente paredes alicatadas en blanco y verde, documentadas en la parte sur de la zona de escenario, a cota de suelo de -0'65 m y restos más levados conservados a -0'10 m (Fig. 5; Lám. VII).

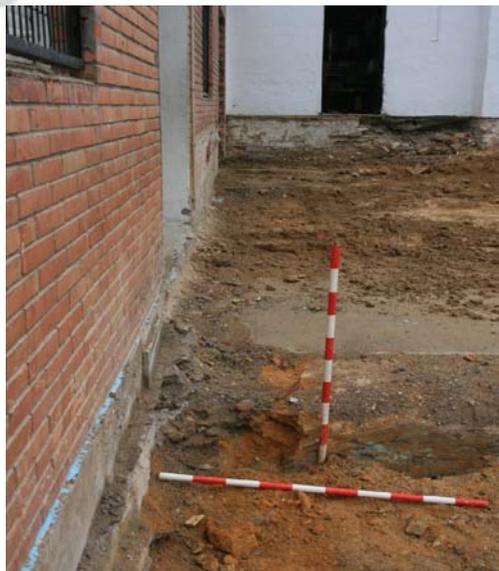
**Lám. VIII:** Suelo de cemento cortado por la zanja de cimentación del edificio del colegio.

Al norte de estas estancias, aunque sin accesos desde ellas y a una cota más alta, con accesos desde el oeste a través de escaleras no claramente conservadas, se documentaron otras dos estancias intercomunicadas a distinta cota (Fig. 5): una con suelo de cemento (cota -0'48 m), claramente cortada por la zanja de cimentación del edificio del colegio actual (Lám. VIII), y otra con suelo de ladrillos a la palma (cota +0'14 cm) situada al este.

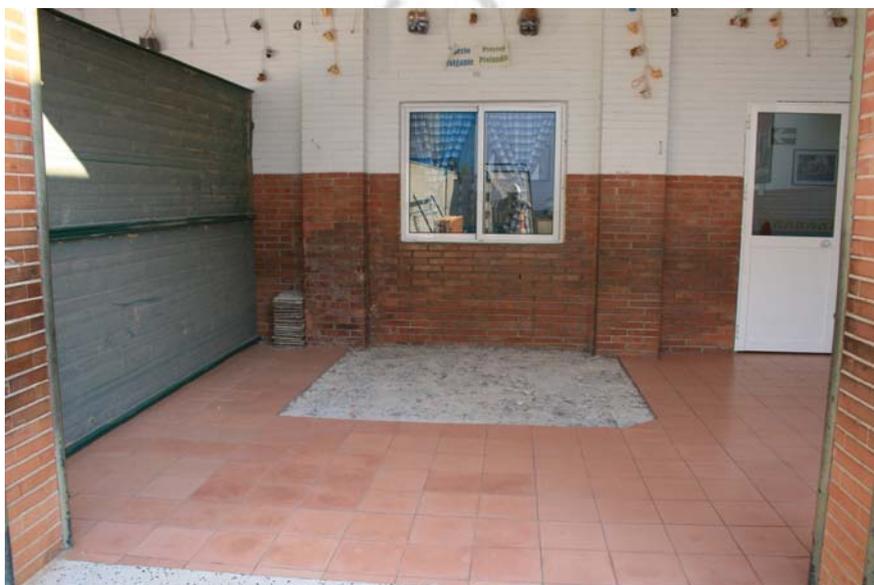
**Lám. IX:** Zona de realización del foso del ascensor con las baldosas levantadas.

La otra zona de actuación arqueológica correspondió a la realización del hueco del ascensor, en la zona del Porche (Figs. 4-5; Lám. IX). Finalmente las dimensiones fueron de aprox. 2,4 x 2,4 m y alcanzó una profundidad de 2 m.

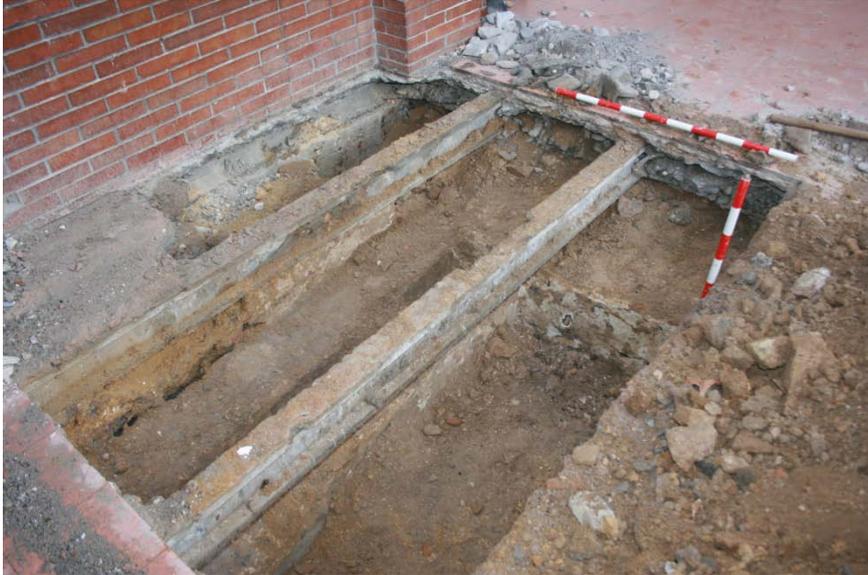
**Lám. X:** Foso del ascensor: sistema de viguetas y bovedillas del suelo.

El foso se realizó por medios manuales al principio, comprobándose que el suelo del porche (cota 0'00 m) estaba construido sobre un entramado de viguetas de hormigón armado y bovedillas (Lám. X) que se disponían sobre restos de muros, demolidos hasta cota de -0'30 m y un relleno de escombros recientes. La retirada de los escombros

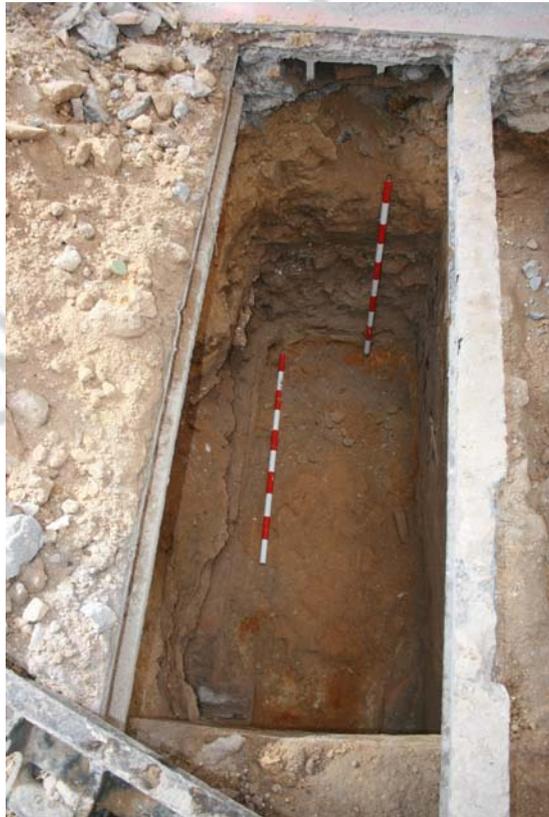
**Lám. XI:** Foso del ascensor: relleno de escombros sobre suelo de ladrillos a la palma.

permitió comprobar la existencia de una esquina de dos lienzos de muro formando un ángulo de 90°, con un suelo de ladrillos a la palma a cota -1'54 m (Lám. XI).
