# ANUARIO ARQUEOLÓGICO DE ANDALUCÍA 2015

# ACTIVIDAD ARQUEOLÓGICA PREVENTIVA EN LA NAVE DEL SECADERO Y CABALLERIZAS DE LA HACIENDA DE MIRAFLORES (SEVILLA)

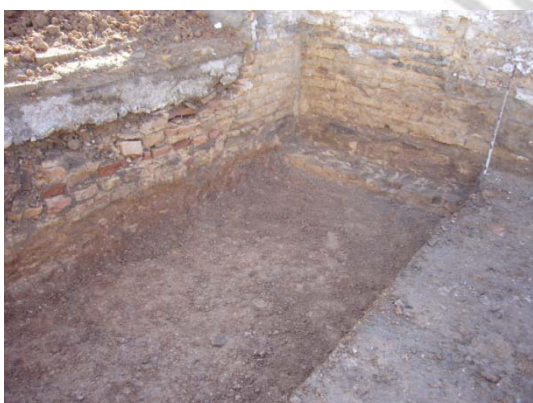
Inmediatamente bajo el pavimento nos encontramos con las arcillas rojas con nódulos de cal que conforman el sustrato geológico y sobre las que se excavaron las respectivas zanjas de cimentación de los dos muros. Por esta razón se bajaron unos 20 cm, suficientes para constatar la ausencia de estratigrafía arqueológica.

**Figura 10. Vista general del sondeo 3**

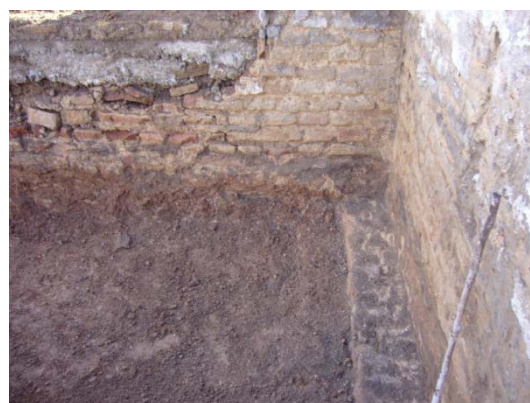
**Figura 9. Detalle de la cimentación de los muros en el S3.**

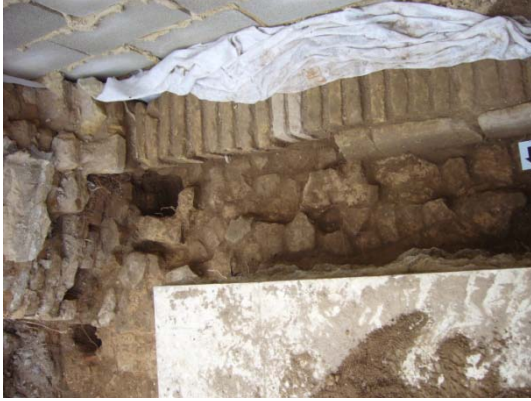
Los resultados fueron equivalentes a los obtenidos en el sondeo S3. Los muros de las naves se cimentaban sobre el sustrato natural mientras que en la zona norte se documentó la base de una tinaja, reflejo quizás del uso como almacén de la nave.

**Figura 12.** S4-S5, detalle de la puerta principal a la nave

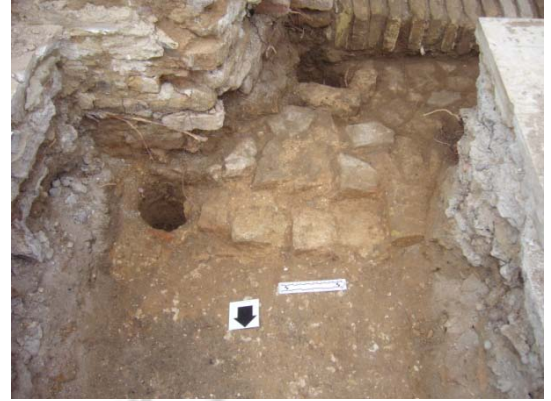
**Figura 11.** Detalle de la puerta

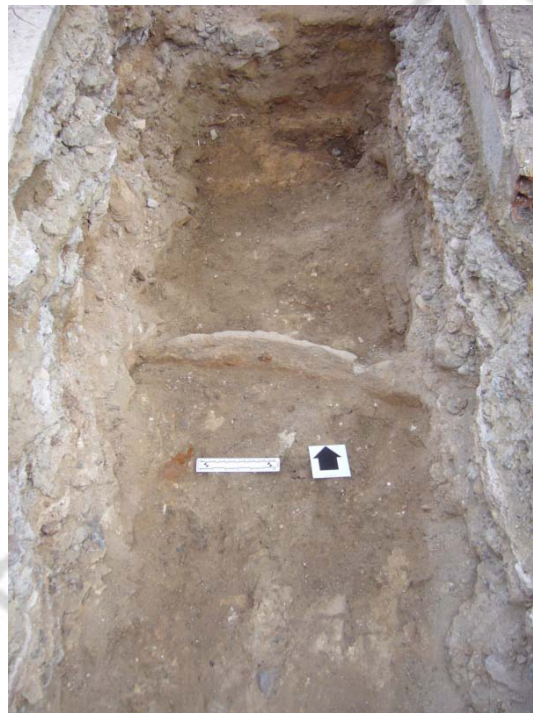
**Figura 13.** Base de una tinaja localizada en S4-S5

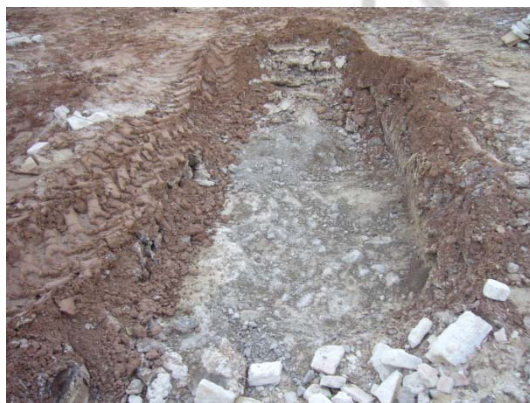
Estos sondeos se realizaron con medios mecánicos para comprobar la existencia de pavimento en el patio. Los resultados mostraron que la totalidad del patio estuvo empedrada.

Figura 16. Vista de empedrado de patio en L2

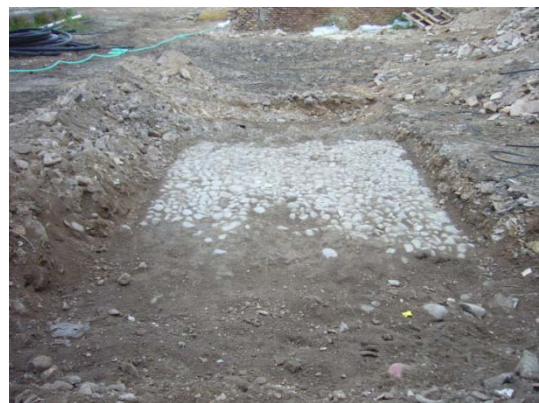
Figura 15. Vista de empedrado de patio en L3

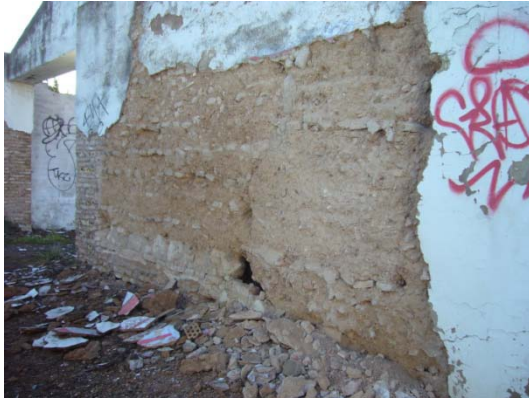
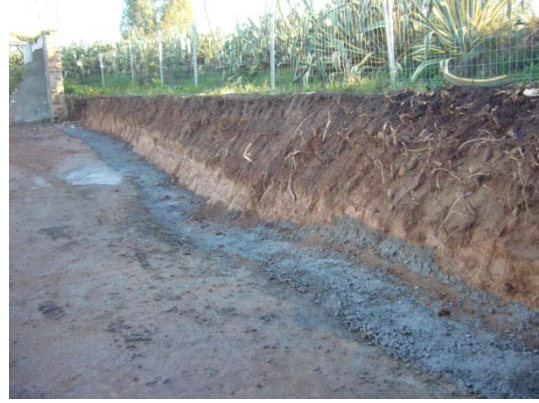
En estos tres sectores procedimos a una valoración arqueológica de las estructuras, quedando patente, en los casos p3 y p4, que se trataba de fábricas del siglo XX, muy deterioradas. Tras la demolición de las caballerizas documentamos el perfil del bancal que evidenció la ausencia de estratigrafía arqueológica, mostrando el sustrato geológico cortado para construir las caballerizas.

**Figura 25. Detalle de la tapia que rodea el patio** **Figura 24. Sección del terreno natural**

La lectura de paramentos P2 se realizó en la tapia que separaba el patio de las huertas. El tramo tiene una longitud de 47,5 metros y une la esquina sureste de la hacienda con el secadero de tabacos. En origen, estaba construida con técnica mixta de tapial entre machones de ladrillo sobre zócalo aparejado igualmente en ladrillo; se remataba con albardilla de ladrillo y mortero de sección triangular.

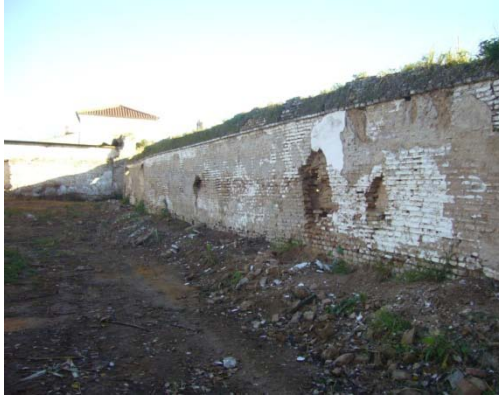
El progresivo deterioro de la fábrica de tierra obligó a continuas reparaciones parciales de los paramentos con ladrillo, hasta tal punto que hoy día apenas quedaban tramos de tapia visibles en la estructura y, donde se conservan, están completamente arenizados. Este proceso de disgregación de los tapias ha provocado que la fábrica actual conste de dos hojas aparejadas de manera irregular con ladrillo mientras que el núcleo ha desaparecido, quedando en un difícil equilibrio estructural.

**Figura 26. Tapia oeste del patio**

Teniendo en cuenta lo poco que quedaba de la estructura original y su pésimo estado de conservación, y ante la necesidad de garantizar la seguridad de la estructura, se demolió.

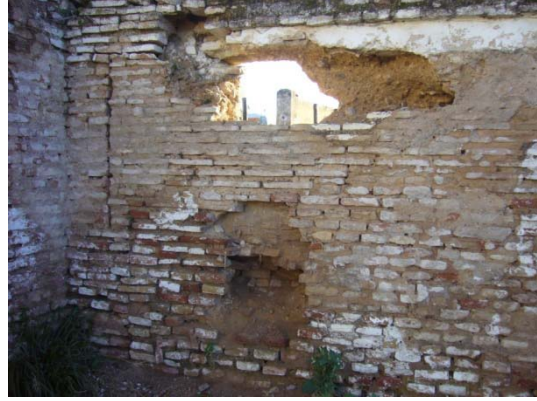
**Figura 27. Detalle del estado de conservación de la tapia**

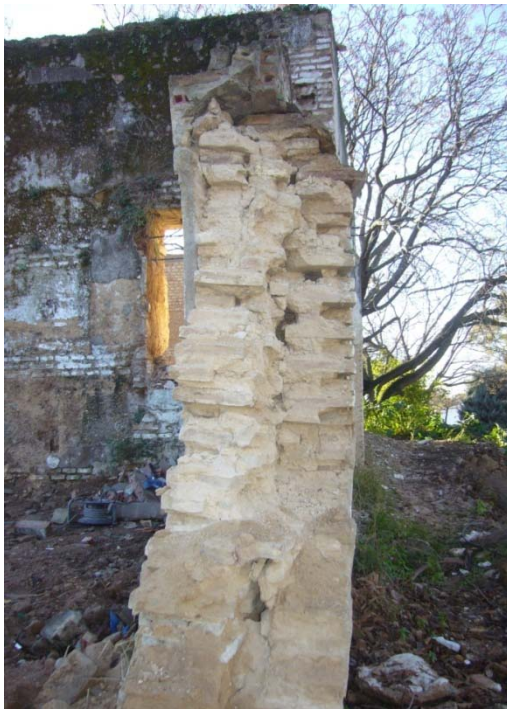
**Figura 29. Sección de la tapia donde se observa su desplome y técnica constructiva**

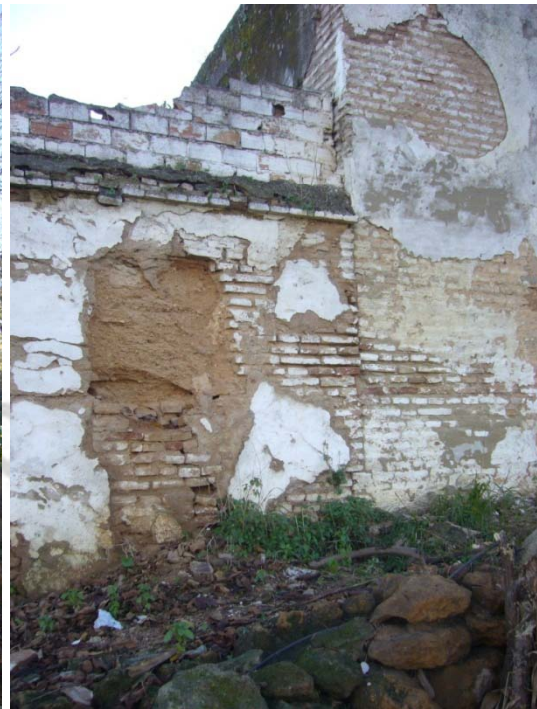
Aunque el trazado de la tapia pueda corresponder a los momentos iniciales de la finca, a finales del siglo XV o principios del XVI, el tramo hoy visible se adosa a la nave del secadero, construyéndose, por tanto, en un momento posterior; el aparejo de ladrillos de uno de los machones de la tapia presenta las mismas características en dimensiones, forma de aparejar y tamaño de la hilada que los ladrillos de la nave del secadero, con lo que no sería improbable que ambas construcciones se realizaran en un mismo proceso constructivo que, de manera preliminar y en función de los paralelos tipológicos de la técnica constructiva de la nave del secadero, podemos fechar en el siglo XVII-XVIII. De esa estructura original ya casi nada queda por las sucesivas reparaciones que, no obstante, no han podido evitar la inclinación de la estructura ni el daño de una higuera que prácticamente ha reventado la tapia.

**Figura 28. Relación entre la tapia y la nave del secadero**

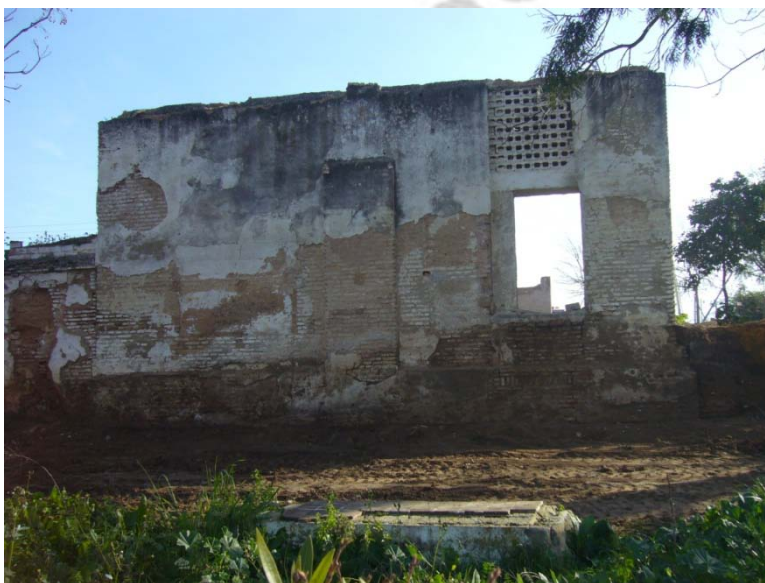
Posteriormente, se desmontó la rampa de escombros adosada al muro oeste de la nave del secadero, para liberar todo el alzado de su fábrica. Durante el desmonte se comprobó que la rampa se había realizado tras la construcción del secadero y comprobamos el sistema de cimentación de este muro de la nave, asentado en la cota más baja de la parcela.

**Figura 31. El tramo oeste de la nave tras retirar la rampa de escombros.**

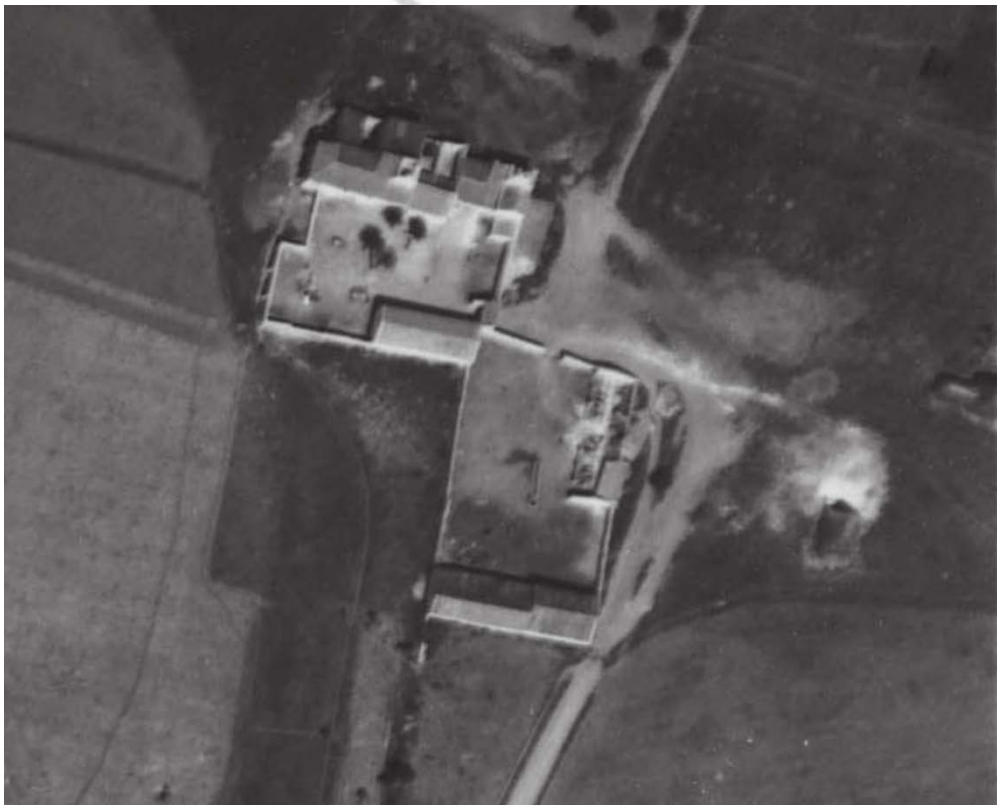
**Figura 35. La Hacienda de Miraflores y Secadero de Tabaco en 1944.**

El patio se pavimentó con cantos rodados y adoquines mientras que en el centro del recinto se realizó un amplio abrevadero que se alimentaba de un pozo adjunto. Anexas a la tapia oriental se construyeron unas caballerizas con muros de ladrillo de 26 x13 cm y cubierta de madera y teja que, posteriormente, fue sustituida por fibrocemento.

El grueso de estas actuaciones debieron llevarse a cabo entre finales del XIX y principios del XX, mejor en las primeras décadas de esta última centuria.

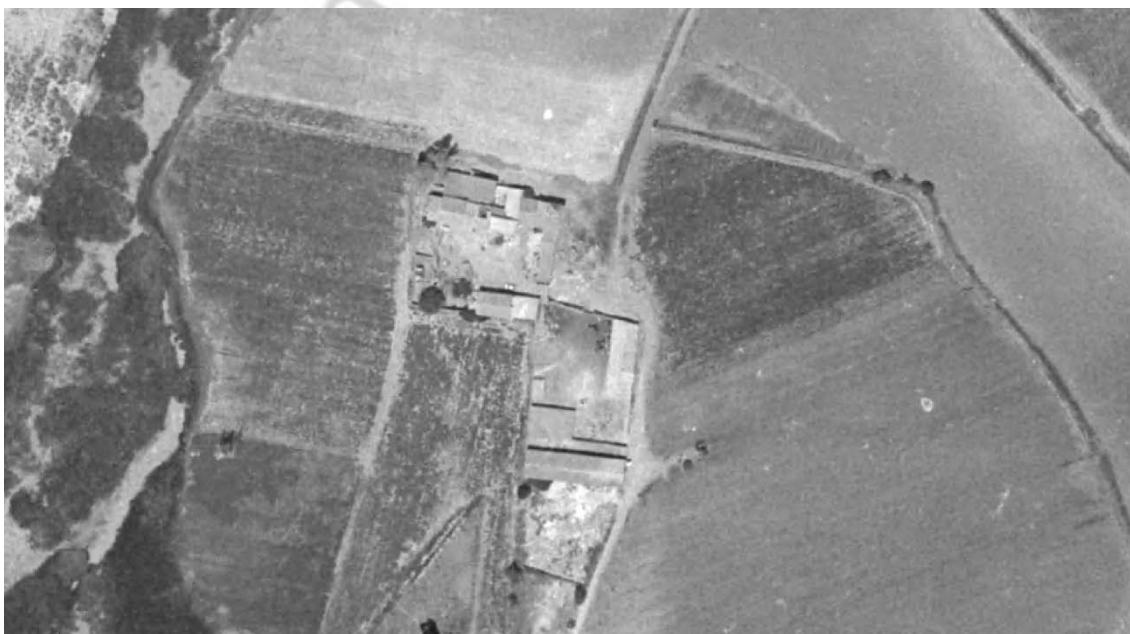
Figura 36. Ortofotografía de 1977

El hito constructivo que dio el aspecto por el que se ha conocido hasta hoy día este espacio fue la construcción de un secadero de tabacos aprovechando la nave preexistente. El proyecto se ejecutó en la década de los 60 del siglo XX y consistió en una transformación intensa de la nave y del patio anexo. En la nave se demolieron las cubiertas y se regularizaron los muros para crear una base sobre la que construir un zuncho de hormigón armado que sirviera de base para la construcción de la segunda planta. Esta planta se erigió con pilares de bloques prefabricados de hormigón que enmarcaban grandes paños cerrados con celosías creadas por estos mismos bloques colocados de canto, lo que habilitaba esos muros calados necesarios para el secado de las hojas de tabaco. La nave se cubrió con planchas de fibrocemento. En el interior se construyeron una serie de pilares con base de ladrillo y, en el equivalente a la segunda planta, se continuaron con bloques de hormigón que sostenían el entramado de vigas usados para colgar los bastones de hojas de tabaco.

Además se cambiaron los huecos de la nave. Se abrió un gran portalón en el centro del muro norte que lo comunicaba con el patio y otro portalón en el muro este. Por otro lado, en el muro sur y oeste se procedió a la apertura de puertas muy largas y estrechas quizás destinadas a facilitar la entrada y salida de los bastones con las hojas de tabaco.

En el patio se construyeron toda una serie de naves de hormigón y fibrocemento vinculadas con la explotación agrícola.

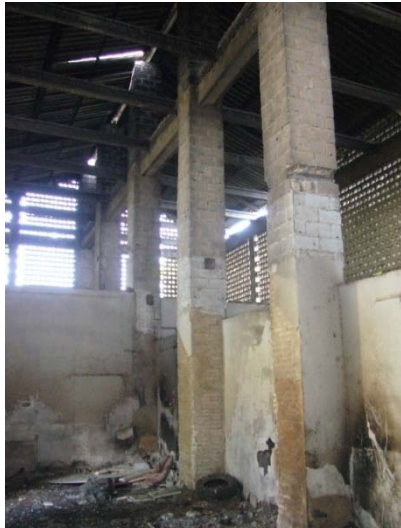
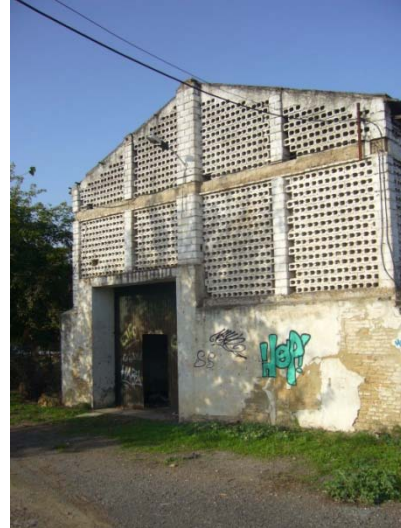
**Figura 37. Detalle muro este del secadero antes de la intervención.**  
**Figura 38. Detalle del interior del secadero antes de la intervención.**

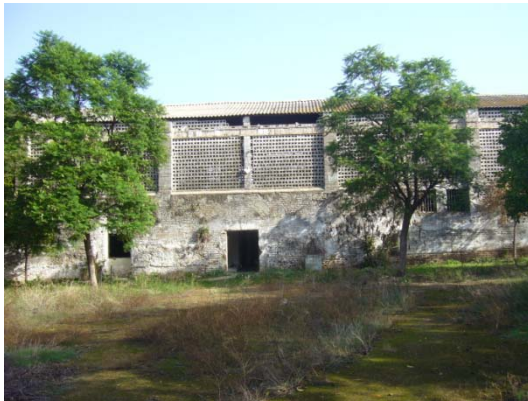
**Figura 39. Detalle del muro sur del secadero antes de la intervención**
