ANUARIO ARQUEOLÓGICO DE ANDALUCÍA 2011

INTERVENCIÓN ARQUEOLÓGICA PREVENTIVA DE CONTROL SOBRE MOVIMIENTOS DE TIERRAS EN CALLE CRISTÓBAL COLÓN Nº 8 DE NIEBLA (HUELVA)

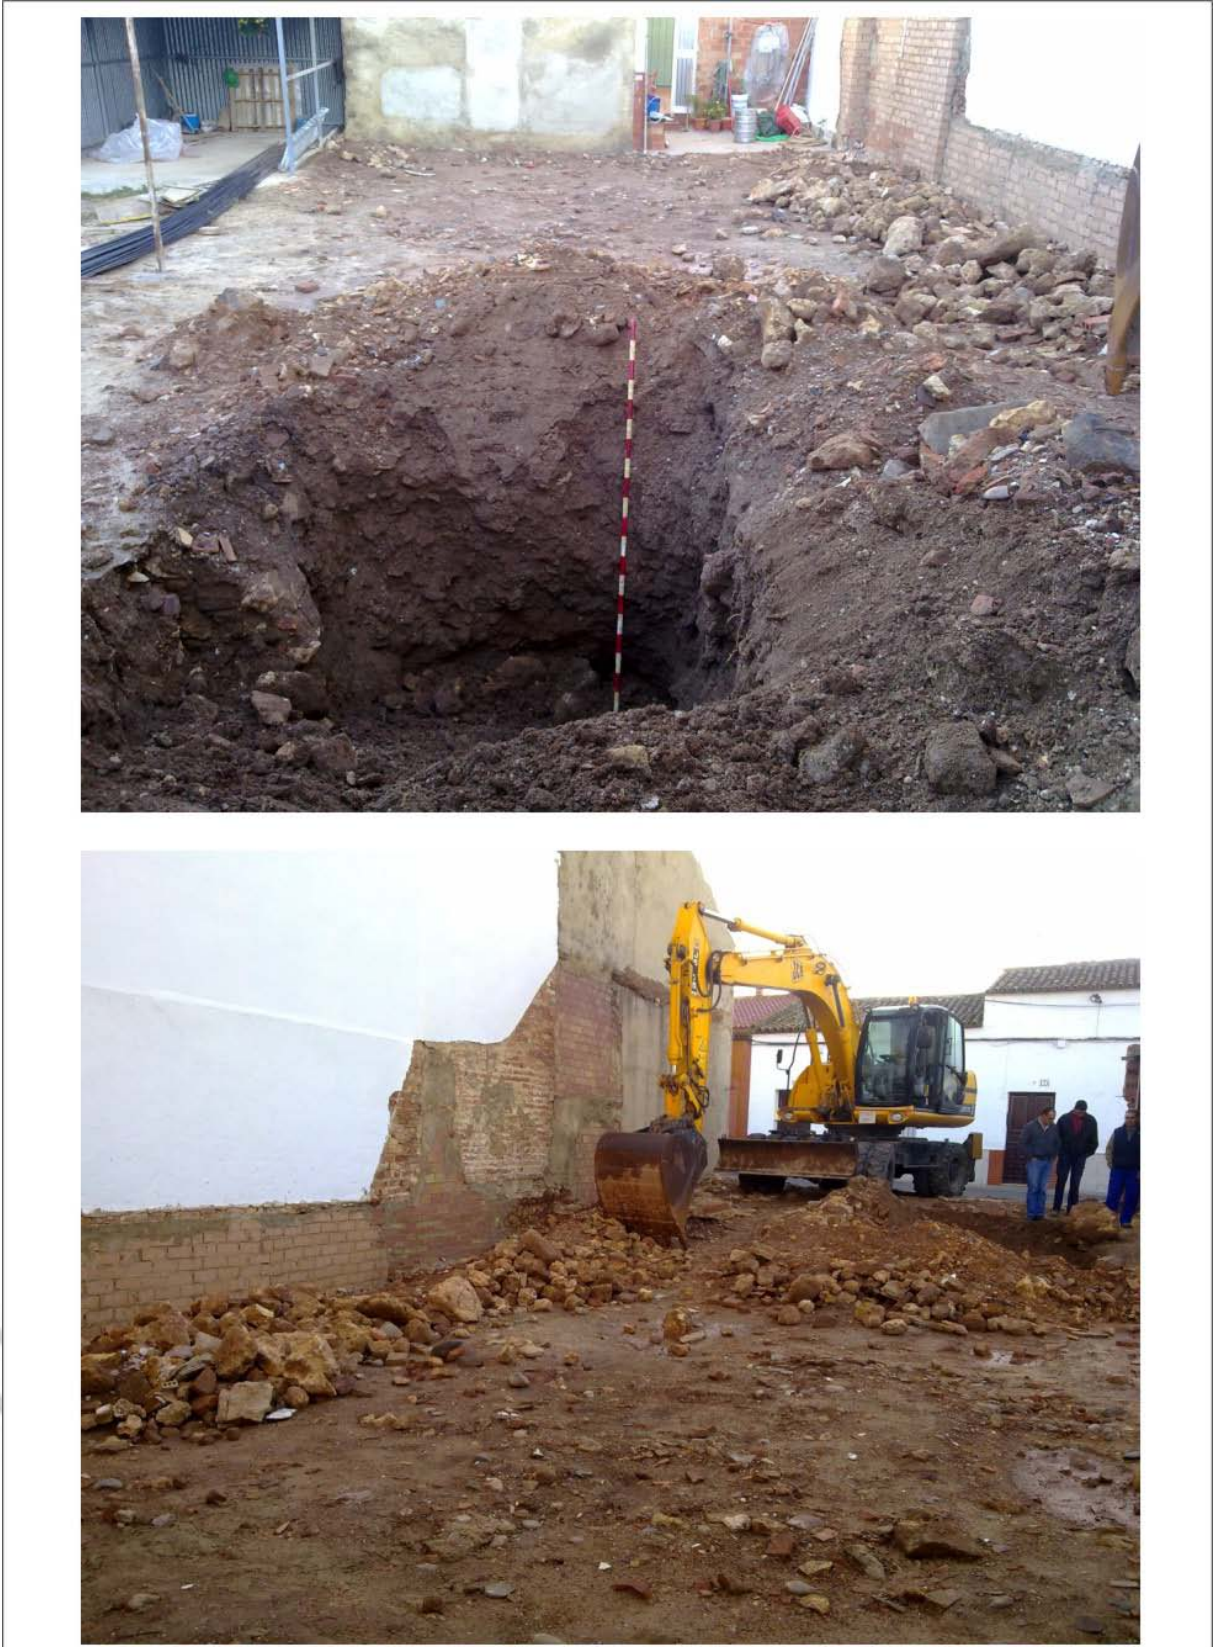
LÁMINA I. Ejecución de Calicata para el estudio Geotécnico con carácter previo a la Actuación Arqueológica (*arriba*). Inicios de los trabajos en el Solar. *Vista desde el Norte (abajo)*

En primer lugar, los trabajos arqueológicos comenzaron con la **inspección y registro gráfico de la calicata** de 2 x 2 m superficiales x 1'50 / 2 m de profundidad realizada en el sector central del solar. Pudimos observar la presencia de un primer estrato deposicional producto del derribo del inmueble (UE 1) bajo el cual se localizaba un muro elaborado con ladrillos y mampuestos irregulares de calcarenita unidos con argamasa (UE 3) que cruzaba perpendicularmente el solar por su zona central de este a oeste. Este muro sería destruido por la ejecución de la calicata (Lámina 1) pudiendo observar su continuidad hasta la medianera del edificio colindante hacia el este.

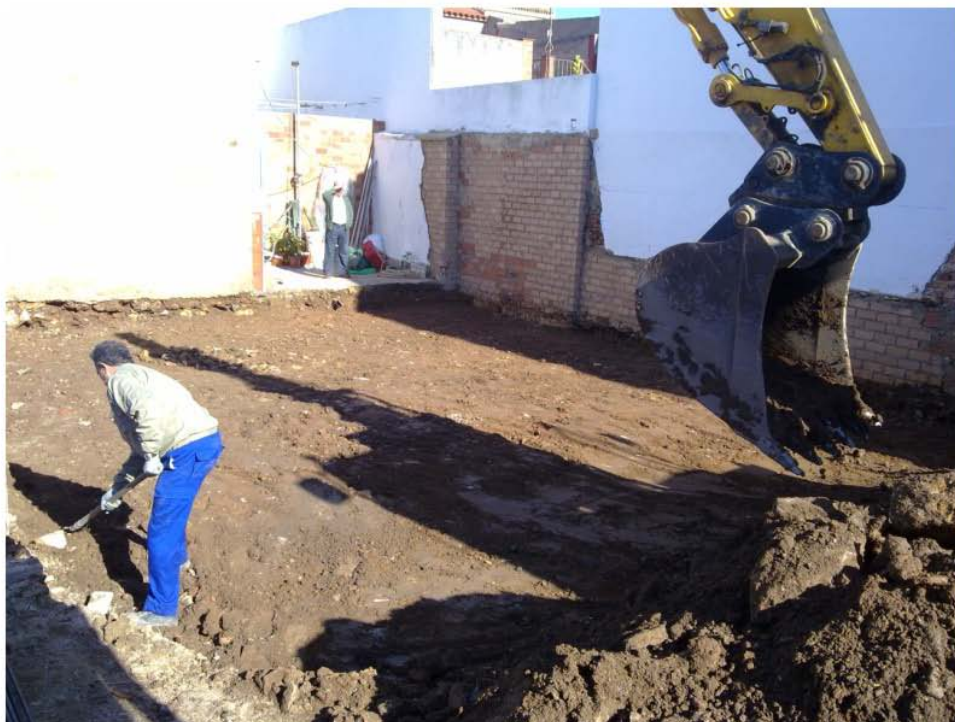
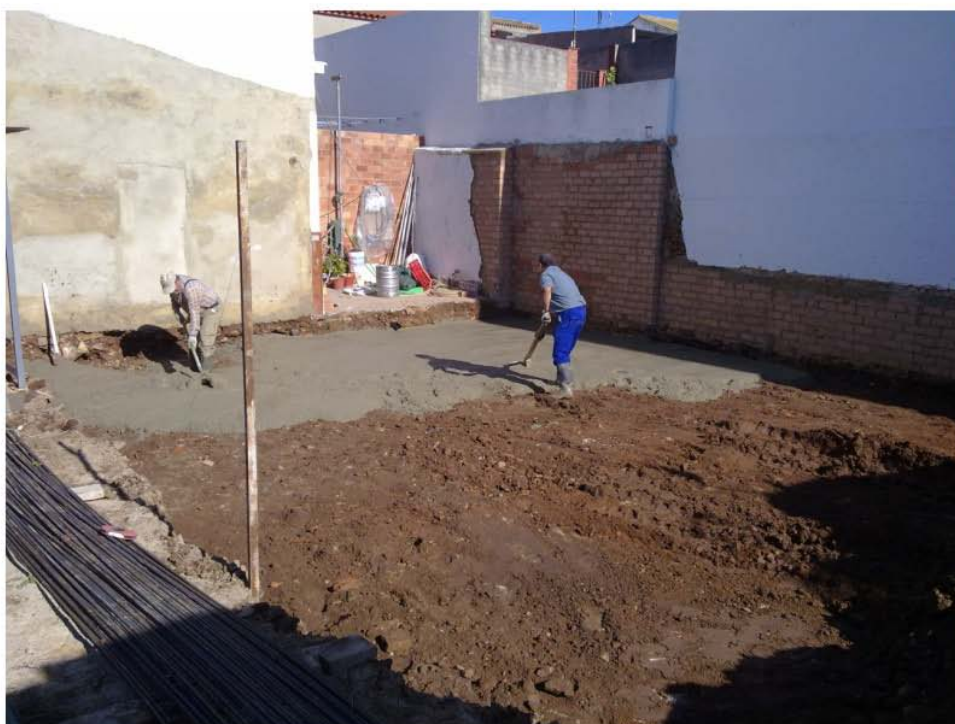
LÁMINA II. *Inicios de los Rebajes en Sector Norte, de escasos 0.30 m por la pendiente del solar (arriba). Ejecución coetánea de primera capa de hormigón (abajo)*

base de la losa de hormigón (Lámina II-III), con lo que los trabajos de excavación se paralizarían un par de horas.

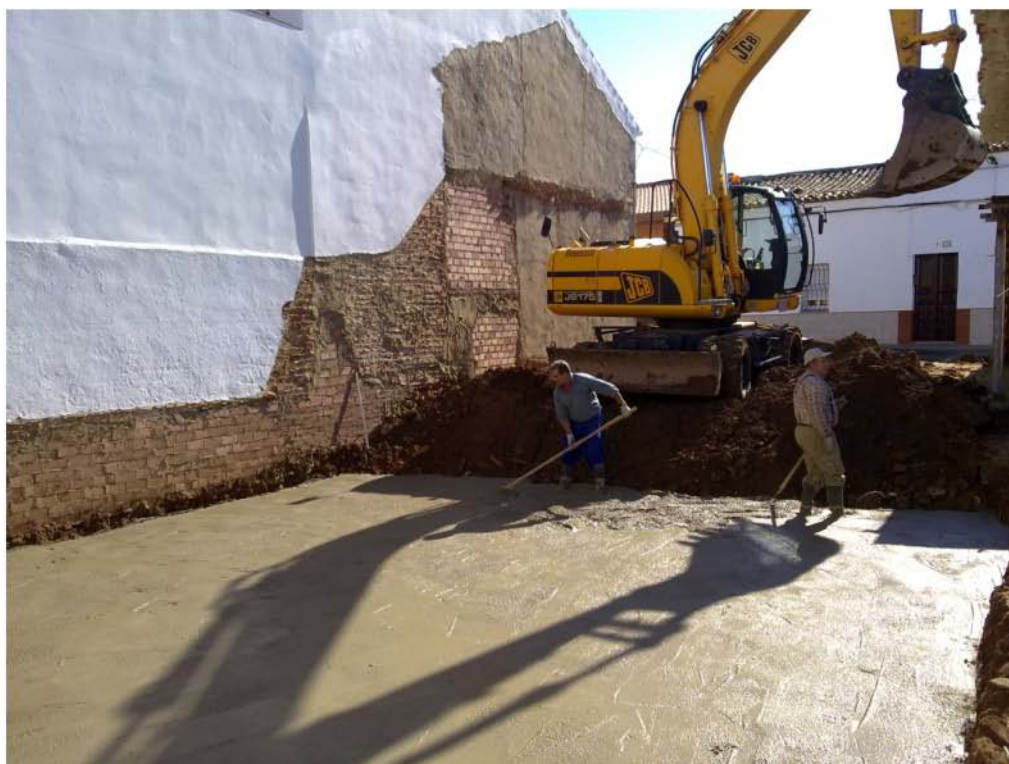
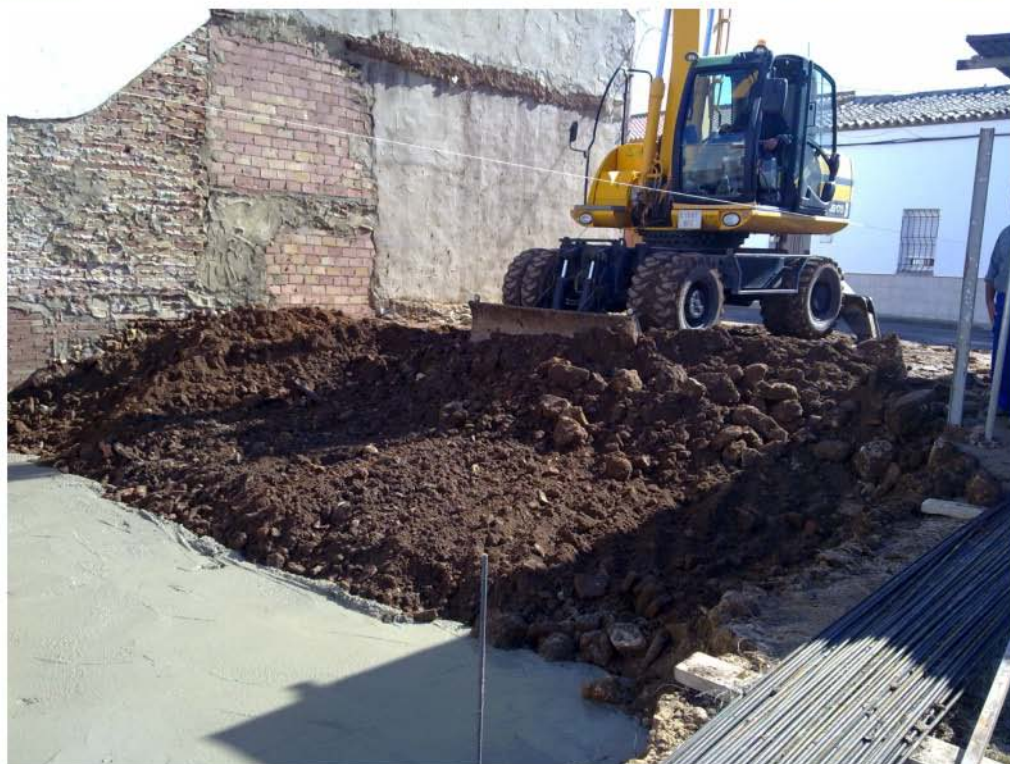
LÁMINA III. Ejecución Hormigón Sector Norte(arriba). Inicio de los rebajes en Sector Sur (abajo).

Finalizadas estas labores de obra, posteriormente se retomarían los trabajos de excavación en el sector sur de la parcela (Lámina III-V). En esta área de la parcela los rebajes mecánicos sobre la superficie resultante del derribo sería en torno a los - 0'50 m. La UE 1 manifestaba aquí más potencia confirmándose bajo ella la misma secuencia que en el sector norte, apareciendo la UE 2 por toda la superficie del solar.

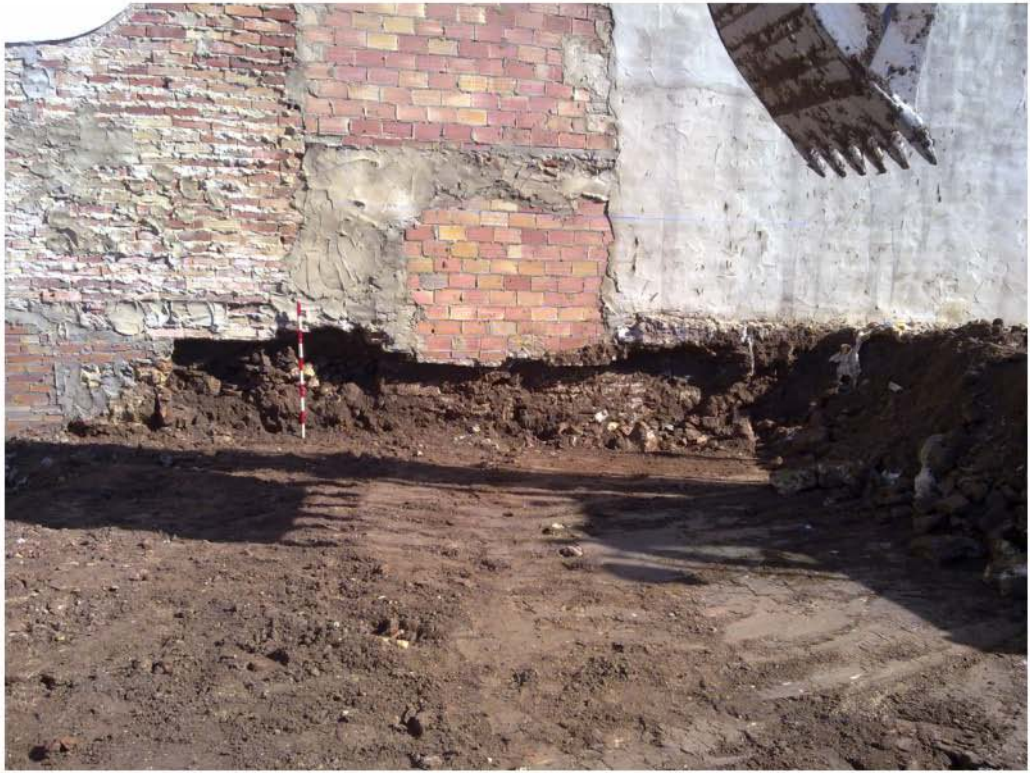
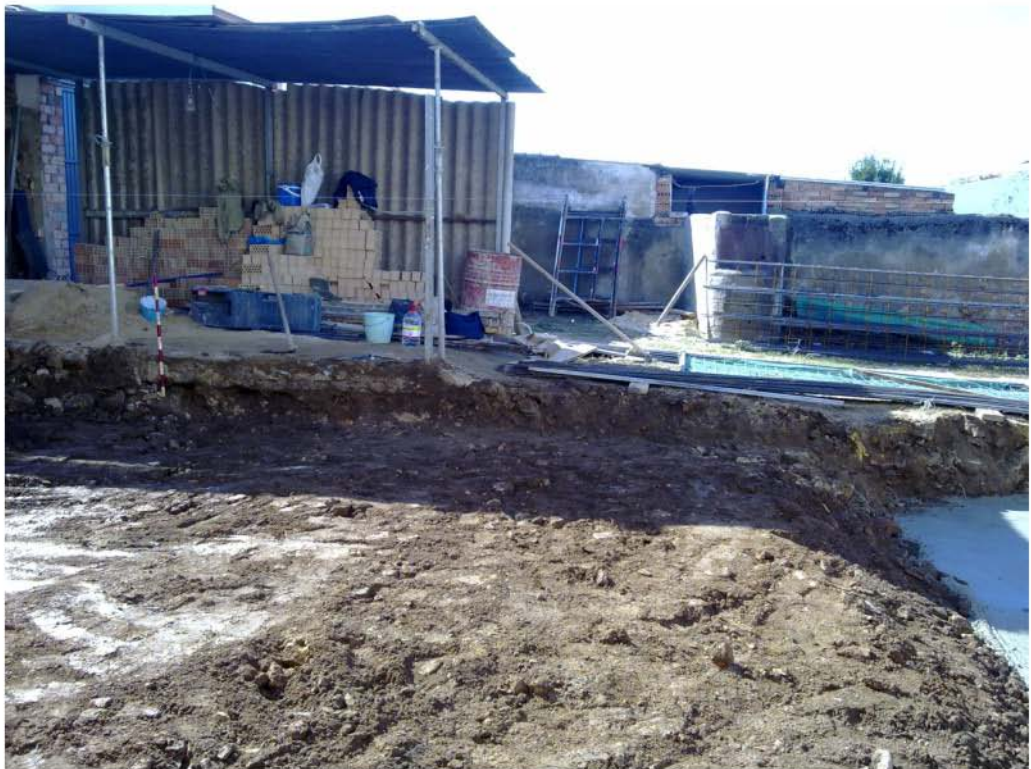
LÁMINA IV. Detalle Perfil Este en Sector Norte (arriba). Detalle Perfil Oeste en Sector Norte (Abajo).

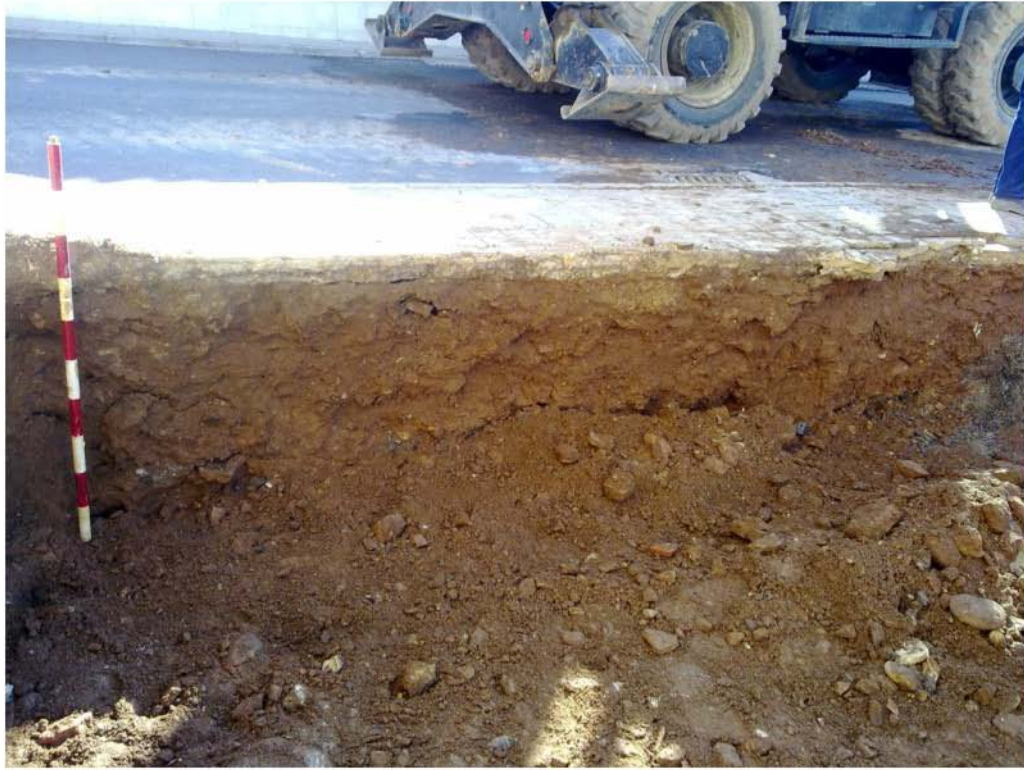
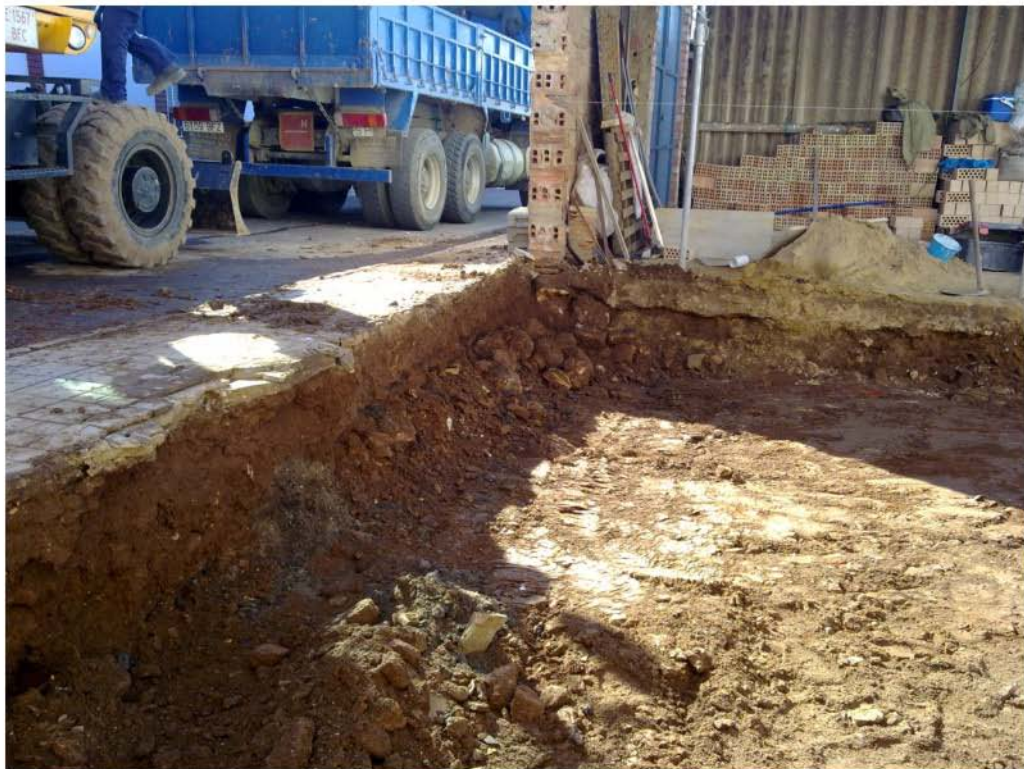
Lámina V. *Detalle General Perfil Sur Acerado en Fin de Excavación.*
