ANUARIO ARQUEOLÓGICO DE ANDALUCÍA 2011

ANÁLISIS DE ESTRUCTURAS EMERGENTES PARA LA REHABILITACIÓN DEL CONVENTO DE SANTA CLARA EN ÚBEDA (JAÉN)

VICENTE BARBA COLMENERO

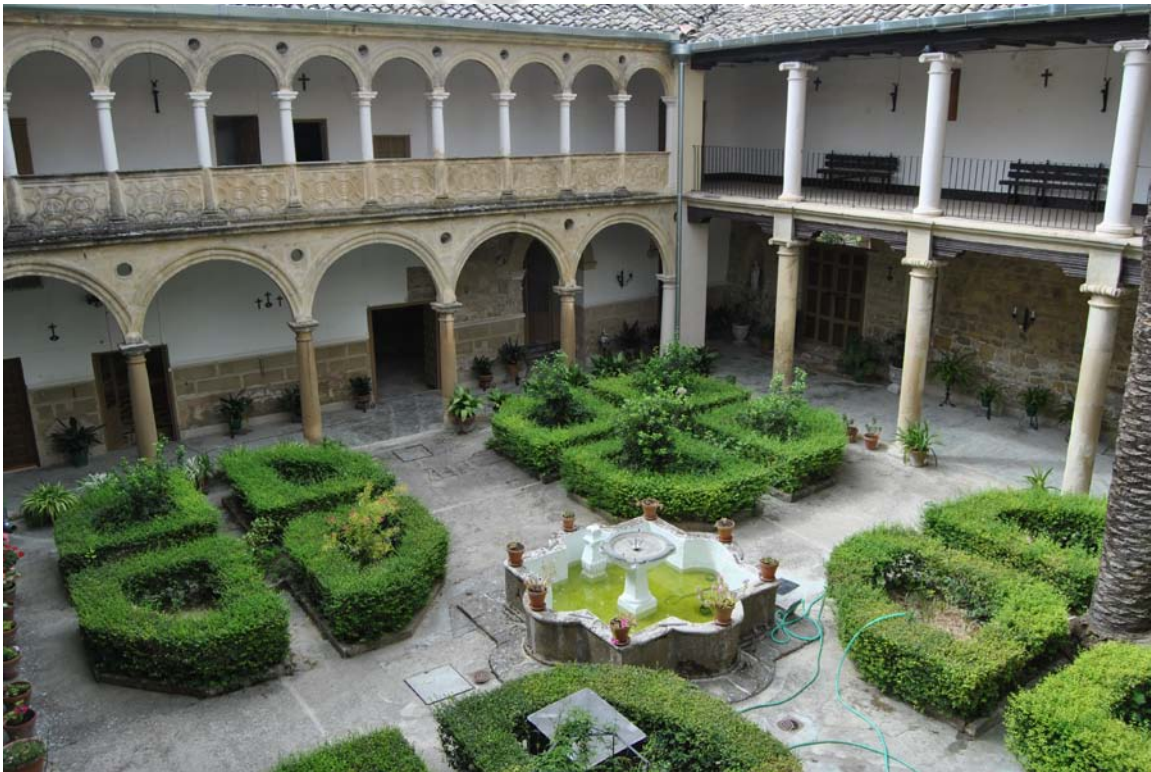
Figura 3: Vista general del claustro del convento

- **Claustro:** Se trata de un claustro de dos alturas, correspondientes al nivel bajo del coro y cementerio de las monjas, pero sin ninguna otra correspondencia con el resto de los niveles de las alas que lo rodean. En planta baja, el ala Sur del claustro sitúa su cota de suelo entre 20 y 40cms. por debajo del claustro. El cuerpo del refectorio se eleva 1m. sobre él. El cuerpo Norte, desde donde arranca la escalera principal, tiene sus cámaras de sótano y cimentación (con 1,80m. de altura libre) a nivel del claustro. Algunas dependencias de ese sótano aparecen soladas y utilizadas en la banda en contacto con el claustro. Esta ala Norte tiene así su planta principal en lo que puede llamarse entreplanta elevada y abre huecos a ambos niveles del claustro: ventanas a nivel del techo de planta baja o del suelo de la planta primera. Un esquema similar se produce en el cuerpo Sur, aunque aquí el acceso a esas entreplantas se produce desde planta 1ª del claustro, en muchas de sus zonas. Este desajuste en los forjados es debido, como hemos podido ver en la lectura paramental, a la conservación en algunas zonas de los forjados originales medievales, como el que se configura en la habitación D y que produce un escalonamiento de unos 80 cm por debajo a los forjados que se configuraran en el siglo XVI. Ello es debido a que los arcos renacentistas del claustro requerirán mayor altura estructural que los medievales.

Dos de los lados del claustro son románicos con columnas de sección octogonal y sencillos capiteles y basas decoradas con pomas, similares a las grandes de la Iglesia. El primer orden es de arcada de medio punto. El segundo es adintelado con zapatas y dinteles de madera y antepecho de piedra decorado con figuras geométricas.

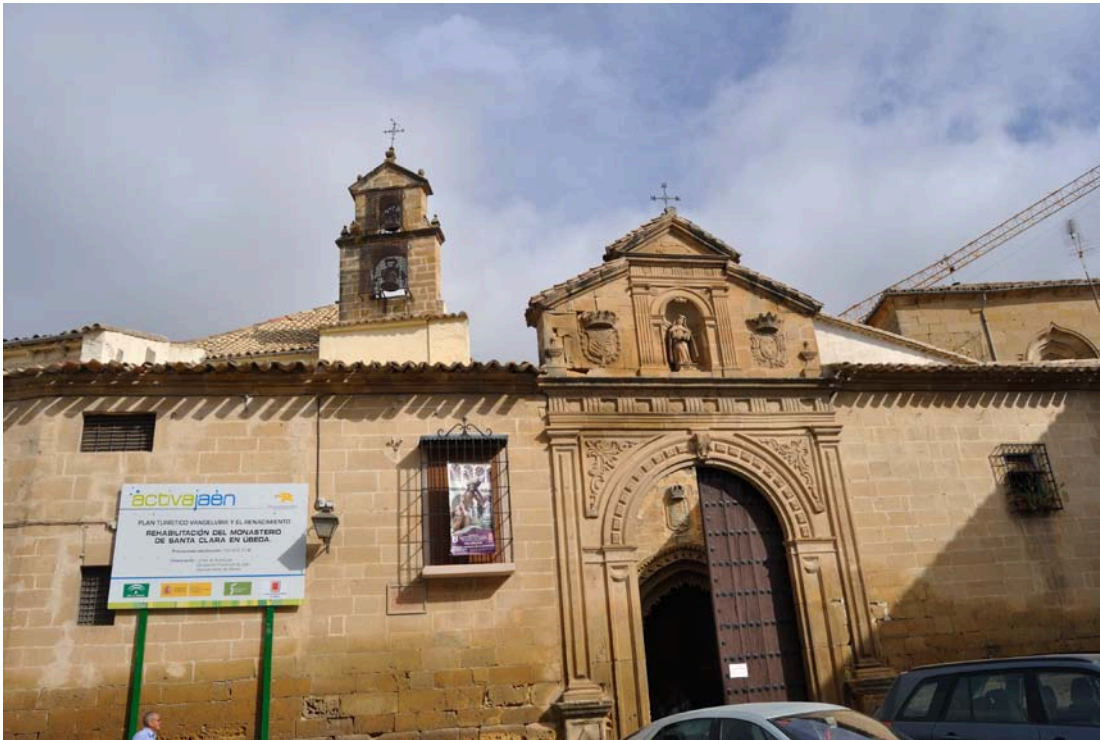
Figura 4: Fachada del siglo XVIII de la Plaza de Santa Clara

- La fachada principal del convento, es, probablemente toda ella, del S. XVIII, siglo en el que se fechan las dos portadas. La del torno y obrador se corona con un frontón partido y está datada en 1794. La principal, accede a un pequeño compás o patio previo a la Iglesia (y desde el que se accede también al Convento y a la vivienda del Sacristán). Esta portada es de mayor tamaño y relieve y está constituida por hueco de medio punto decorado con casetones almohadillados entre pilastras y coronada por un gran frontón. En el tímpano se encuentra la imagen de Santa Clara.

A partir del siglo XVIII se produce otro momento destacado en las obras del convento, con la incorporación de la fachada Sur, fachada principal de la Plaza de Santa Clara, datándose la actuación en el año 1794 (fecha localizada en la puerta del torno).

-También se tiene constancia de que la fachada principal del convento hacia Plaza de Santa Clara es del S. XVIII, y que la portada del torno y obrador correspondiente a esta crujía de actuación está datada en 1794.

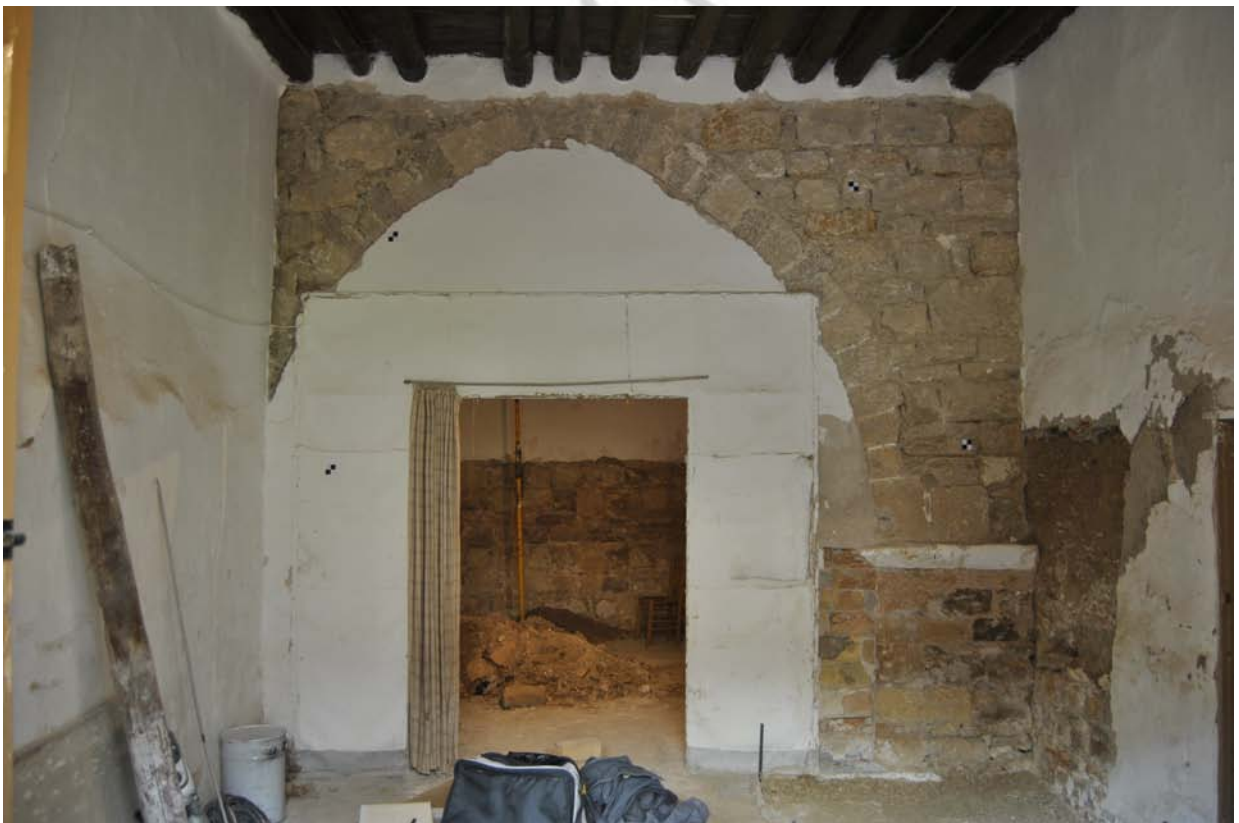
Figura 5: Arcada medieval localizada

En primer lugar es interesante la estructura de arcos apuntados descubierta en el muro intermedio de las dos crujías estudiadas, y paralela a la fachada que conforma el ala Sur del convento hacia la plaza de Santa María. Se trata de dos arcos ojivales que son de una fase sin duda precedente al convento del siglo XVI. Los dos arcos están sustentados por una columna central con capitel simple y dos pilastras en los extremos. La arcada está construida con sillares de arenisca con alzado en planta superior de tapial calicastro. El nivel del suelo original no ha podido ser verificado ya que el subsuelo de estas habitaciones presentan muchas alteraciones actuales, relacionadas con el cambio de pavimentación actual y la construcción de desagües procedentes del patio del convento. Estos arcos están adosados a una estructura de tapial de tierra anterior a ellos constructivamente hablando, aunque podrían ser de la misma fase cronológica. Este hecho nos viene a conformar la existencia de estructuras precedentes que son aprovechadas sucesivamente.

Esta arcada, seguramente medieval cristiana (siglo XIII al XV), hay que ponerla en relación con el resto de arcos apuntados que se pueden localizar por el convento, algunos de los cuales están claramente fragmentados y reaprovechados por la obra renacentista.

Las habitaciones D y F formarían parte de un mismo habitáculo con la gran arcada apuntada y con columna central, seguramente en el periodo medieval del convento, en la que se configuraba un amplio espacio importante y de representación, dada la magnitud de los arcos localizados. Desconocemos la funcionalidad de estas habitaciones, aunque debemos suponer que se trata de una zona porticada y que debemos poner en relación con el resto de arcos apuntados que en la misma línea de crujía se localiza en otras habitaciones que no son objeto de este estudio.

Una vez realizada la lectura paramental de la crujía Sur del convento, se han realizado diversas reuniones con la dirección arquitectónica y la congregación de monjas del convento, con la idea de poder adecuar la obra proyectada a los resultados del estudio arqueológico. De esta forma, se ha llegado a la conclusión que debe ser factible la incorporación del muro con arcada doble medieval en el nuevo proyecto de obra, y que se proyecte un espacio diáfano en el que poder contemplar dicha arcada en toda su

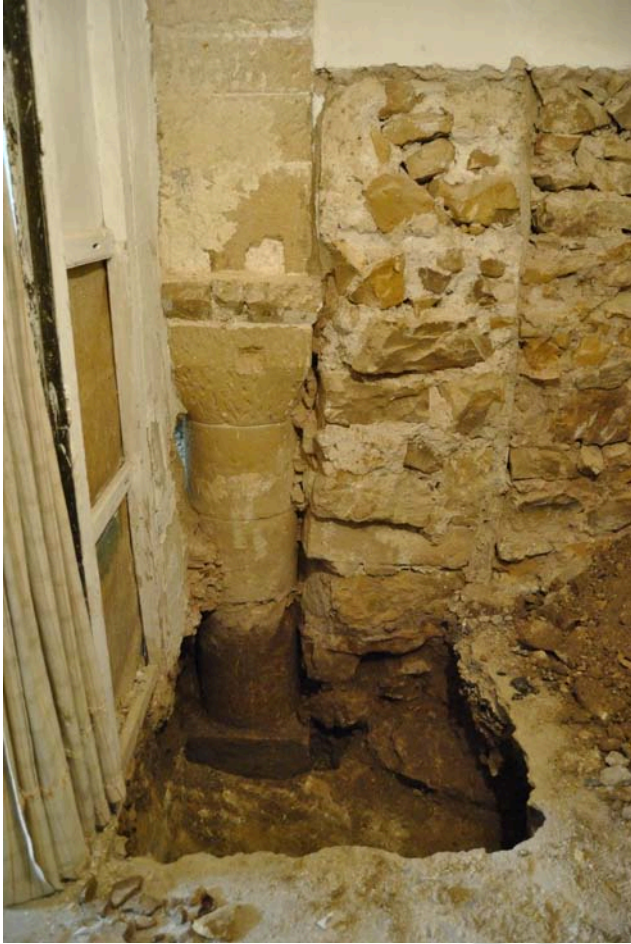
Figura 6: Columna medieval localizada

Debemos apuntar, que en esta habitación se ha realizado una pequeña cata en el subsuelo con el objetivo de conocer la profundidad de la columna localizada. De esta forma, se ha practicado una pequeña cata junto al fuste y hemos podido comprobar que la base de la misma estaba encajada originalmente en una fosa dentro de la base geológica, la cual se localiza a escasos centímetros del suelo actual.

Al igual que decíamos de la habitación D, su estructura principal es la continuación de la doble arcada apuntada medieval que ya habíamos localizado. Esta doble arcada se sustenta con dos pilares laterales realizados en mampostería sobre los que arrancan los arcos que se unen en una columna central que ha quedado empotrada en la actualidad entre las habitaciones D, E y F. El arco fue cegado en época moderna para configurar en este lugar el torno del convento, por lo que tuvieron que realizarse obras de estructuración en dicho lugar para instalar la gran pieza circular por del torno. Durante el proceso de desmontaje que hemos realizado en esta habitación, bajo el torno han aparecido diversas monedas que se remontan hasta principios del siglo XIX, seguramente de la gente que compraba los dulces en el convento en aquel momento.
