# **ANUARIO ARQUEOLÓGICO DE ANDALUCÍA**

# ACTIVIDAD ARQUEOLÓGICA PUNTUAL. CONTROL ARQUEOLÓGICO DE LOS MOVIMIENTOS DE TIERRAS EN LOS TRABAJOS DE ACONDICIONAMIENTO DEL YACIMIENTO DE VEGA DEL MAR (MARBELLA, MÁLAGA).

Sara Díaz Ramos / Pedro J. Sánchez Bandera.

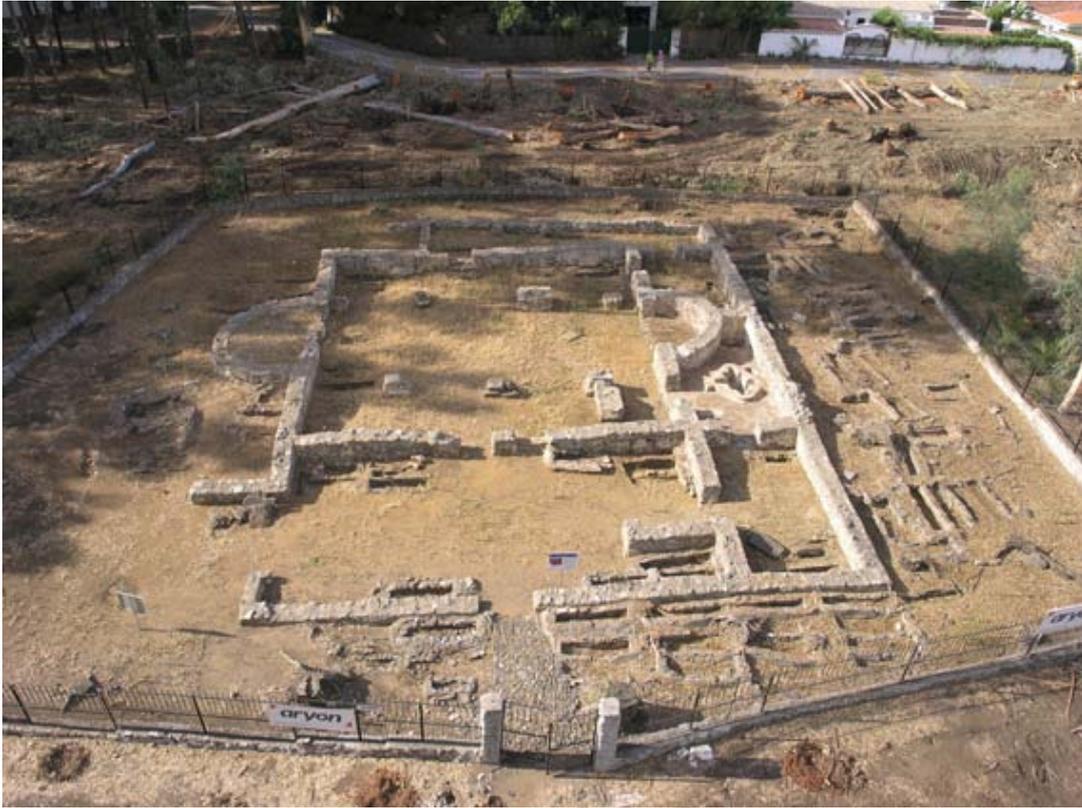
Figura 1. Perspectiva aérea del conjunto necrópolis – basílica, antes del inicio de los trabajos.

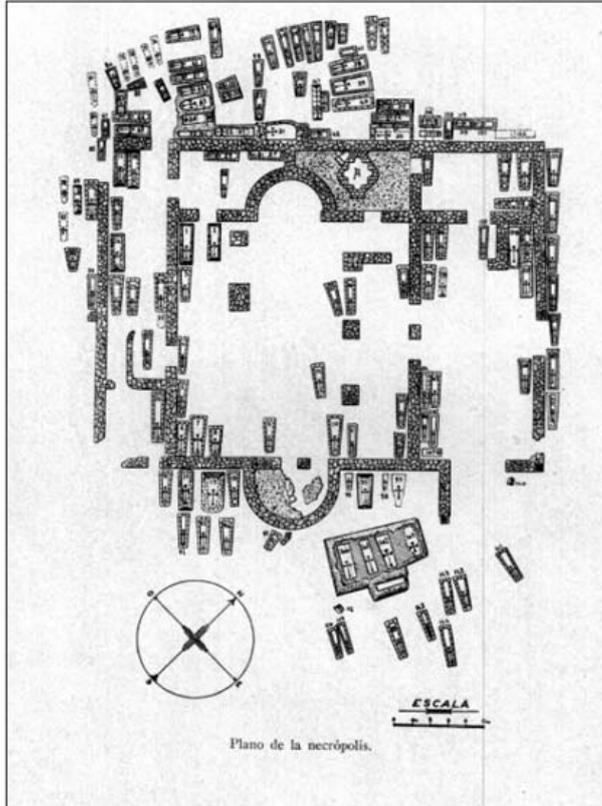
Figura 2. Dibujo de planta elaborado por Pérez de Barradas en la década de 1.930.

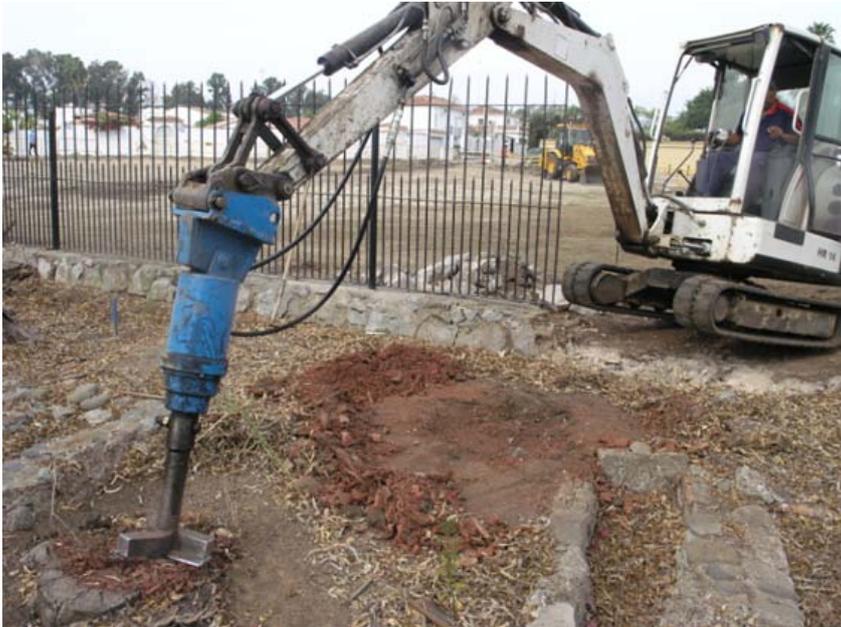
Figura 3. Detalle de la destococonadora.

Con el auxilio de la destocadora -unas cuchillas que giran lentamente y que van rebajando por trituración el volumen de los tocones- se eliminaron los restos de los árboles talados en las proximidades del antiguo recinto y en el interior del propio yacimiento. Frente al sistema tradicional de arrancado, el recurso a esta herramienta se ha demostrado altamente eficaz, sobre todo en el caso de los tocones enredados en algunas de las sepulturas.

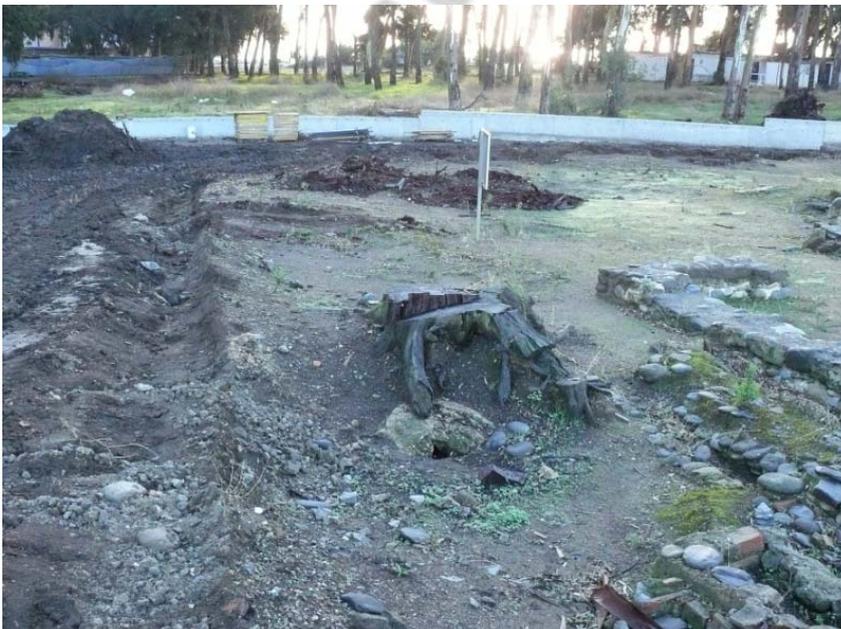
Figura 4. Tocón de eucalipto enraizado sobre restos arqueológicos. La zanja de la margen izquierda corresponde al negativo provocado por la retirada del zócalo de la antigua verja.

tocones y aquellos en los que no pudo emplearse la destococonadora fueron rebajados manualmente con la ayuda de una motosierra, si bien ha resultado imposible eliminarlos por completo debido a que las raíces habían crecido atrapando algunas estructuras funerarias concretas. Dado que estos ejemplares parecían estar ya sin vida se optó por dejarlos *in situ*, rebajando tan sólo la parte del tocón que sobresalía de la superficie.

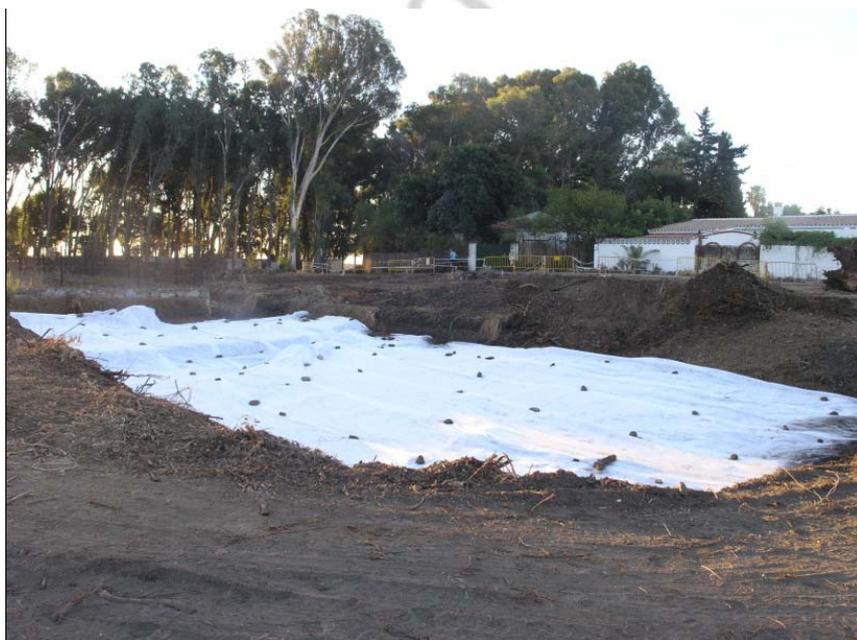
Figura 5. Cubrición con geotextil de una de las áreas excavadas en 1.999.

En esta ocasión, la planta de ambos cortes resultó aislada mediante un hiato de malla geotextil, enrasándose la superficie con las terreras procedentes de la propia excavación que aún permanecían acumuladas; no obstante fue necesario añadir otros rellenos procedentes del propio movimiento de tierras realizado dentro del solar.

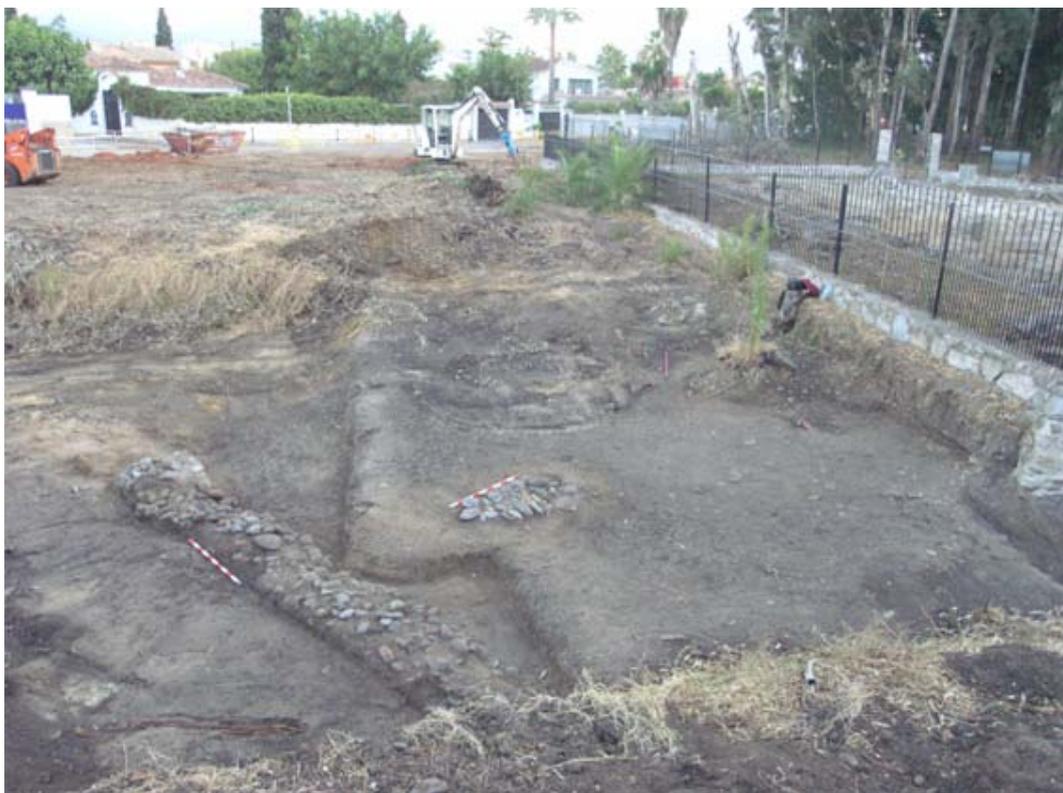
Figura 6. Limpieza de estructuras arqueológicas descubiertas en 1.999, previa a su cubrición.

La antigua área de excavación arqueológica situada al oeste de la nueva parcela municipal permanecía descubierta desde 1.999. Antes de su cubrición, se procedió a la limpieza de todo el sector, retirándose los restos de follaje, tierra y escombros acumulados desde entonces. Esta actuación se ha llevado a cabo con medios mecánicos, teniendo en cuenta los resultados arqueológicos negativos que se desprendieron de la mencionada intervención. Sin embargo, en el extremo suroeste de este corte se detectó en su día una estructura de mampostería en la que se abría un vano, cuya función no pudo ser determinada debido a su mal estado de conservación y a las limitaciones impuestas por la superficie excavada (Fernández, 2.004). Estas estructuras han sido objeto de una minuciosa limpieza manual antes de proceder a su soterramiento.

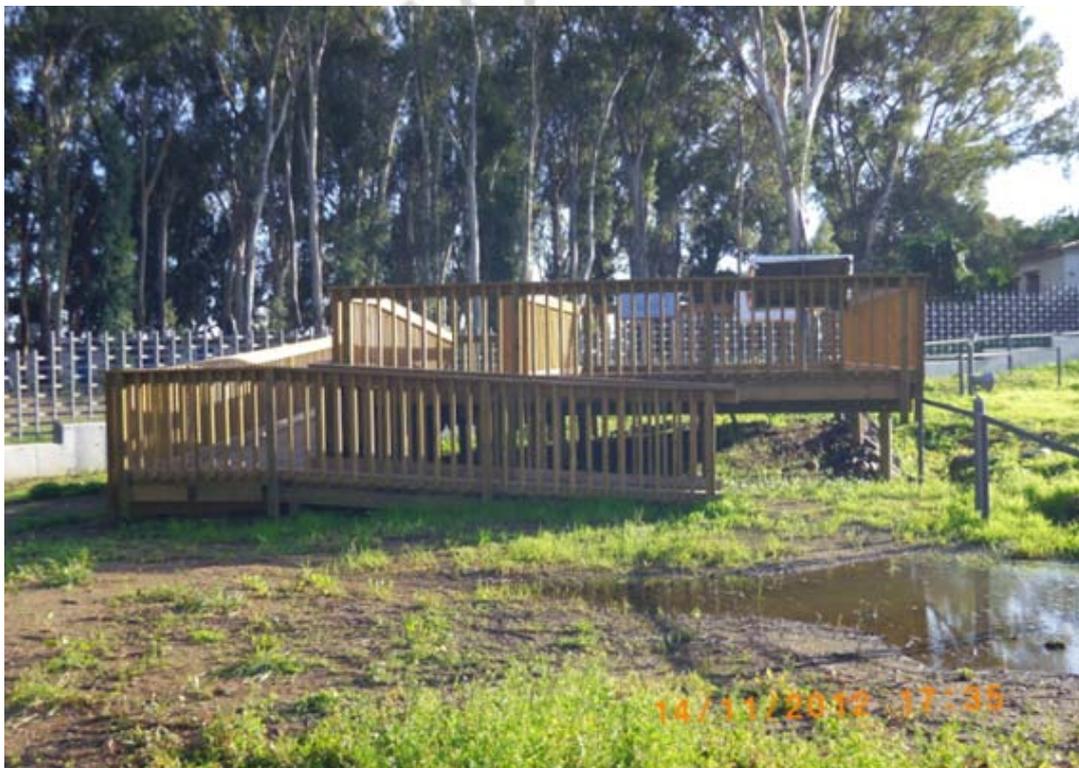
Figura 7. Mirador.

Para levantar el mirador -construido íntegramente en madera- fue necesario clavar varios puntales de sustentación de la estructura, resultando mínima la afección provocada al subsuelo por los mismos, tanto por sus dimensiones como por el método de inserción. Aun así, previamente se realizaron mínimos rebajes hasta la base geológica para descartar la presencia de restos

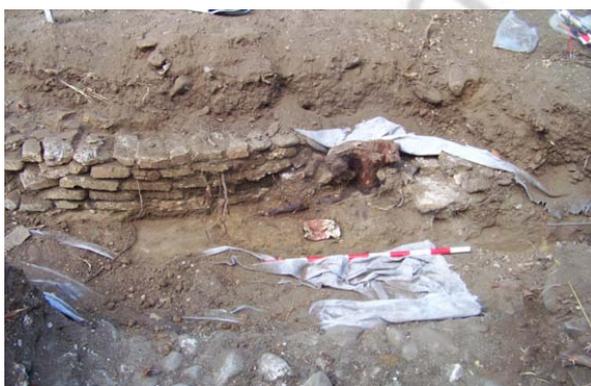
Figura 8. E.f. 2.

Como se ha mencionando, durante los trabajos de excavación de la zanja de cimentación del nuevo vallado se descubrió parte de la estructura de una tumba hecha de ladrillos y cubierta de losas de piedra (E.F. 2). Se trata de elementos muy marginales por lo que atañe a la afección de obras, por lo que ha sido posible compaginar su protección con la construcción del nuevo vallado.

El conjunto fue objeto de la curiosidad de intrusos durante el fin de semana que siguió a su descubrimiento, quedando parte de su interior al descubierto. Se pudo así constatar la presencia de restos humanos muy fragmentados, depuestos sobre un lecho de fina arena gris, rasgo ritual muy común en Vega del Mar, tal como queda recogido en los diferentes informes sobre investigaciones arqueológicas en este enclave. Estos datos permitirían clasificar la tumba dentro del tipo II 3 f, atendiendo a la clasificación que se realizó durante la última intervención arqueológica en el yacimiento, en 1.999. En este sentido resulta bastante gráfica la descripción recogida en el informe de aquella actividad:

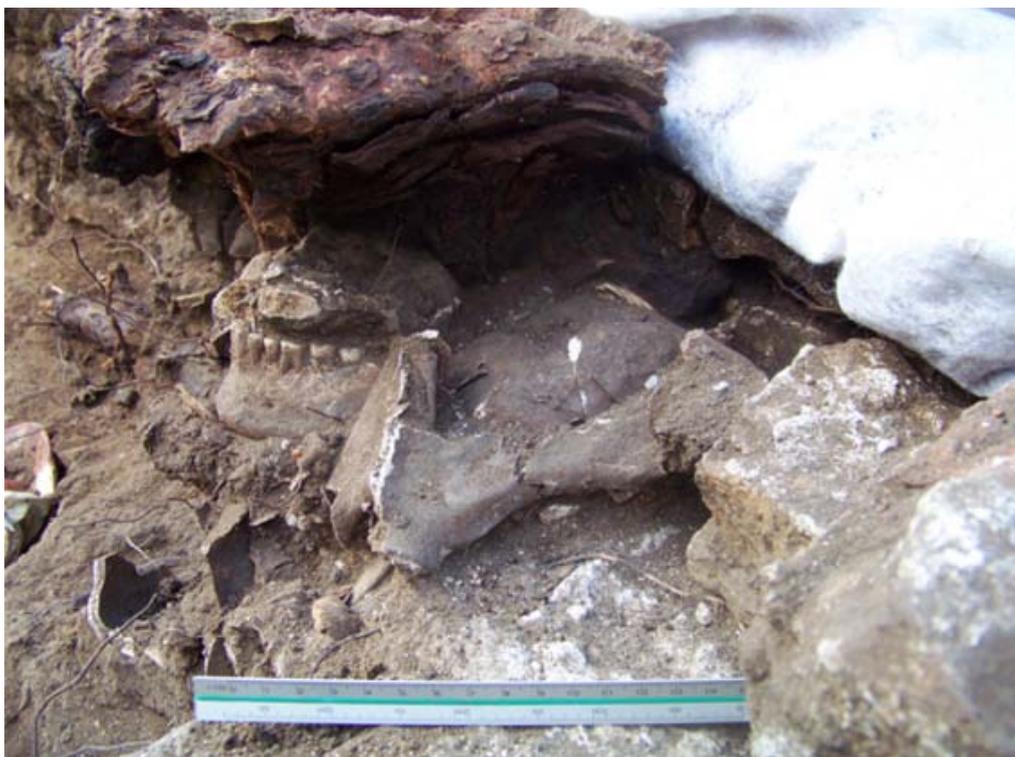
Figura 9. E.f. 2. Restos óseos pertenecientes a un osario, atrapados entre las raíces de un eucalipto.

Por lo que respecta al osario en el interior de la tumba, se optó por mantenerlo *in situ*, dada la imposibilidad de actuar en condiciones suficientes de seguridad, como se ha indicado.
