ANUARIO ARQUEOLÓGICO DE ANDALUCÍA 2011

**ARTÍCULO PARA EL ANUARIO ARQUEOLÓGICO DE ANDALUCÍA
“ESTUDIO DE ESTRUCTURAS EMERGENTES Y CONTROL
ARQUEOLÓGICO DE MOVIMIENTO DE TIERRAS EN C/ EDUARDO
DOMÍNGUEZ ÁVILA 30-36, MÁLAGA 2011. “**

Inés M^a Guerrero Palomo.

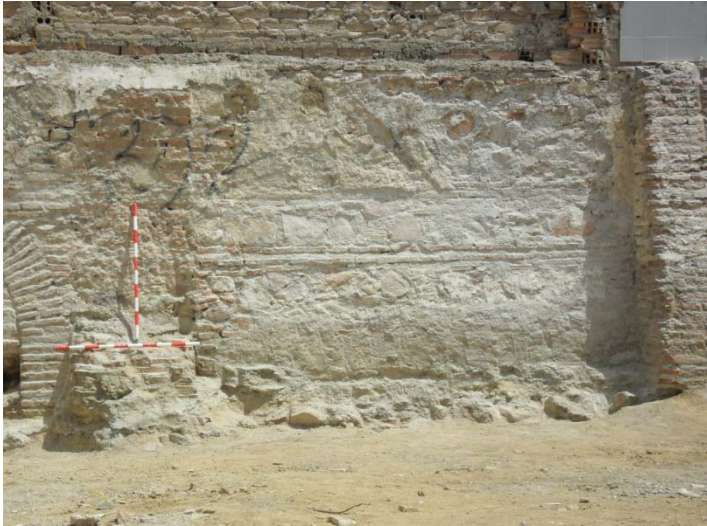
lám.2 U.E.C. 11, arrasado pero visible en el perfil.

U.E.C. 11: Segundo contrafuerte del trazado del acueducto de San Telmo que transcurre por el solar. Aunque está totalmente arrasado casi en su totalidad, aún puede distinguirse su fábrica original de ladrillo de barro cocido y argamasa compacta. (lám.2)

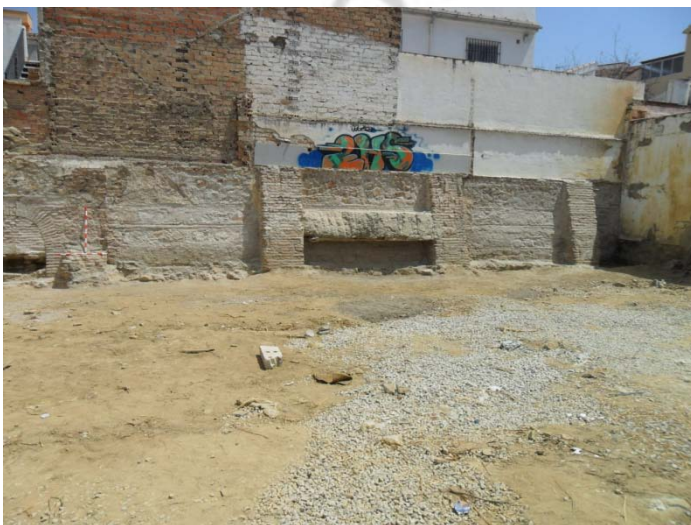
Fig.3. Se observan las U.U.E.E.C.C.11, 12, 13 y 14.

U.E.C. 13: Cuarto contrafuerte del trazado del acueducto de San Telmo que transcurre por el solar. Se encuentra al descubierto la fábrica original de ladrillo de barro cocido y argamasa compacta. (lám.3)

U.E.C. 14: Quinto contrafuerte del trazado del acueducto de San Telmo que transcurre por el solar. Se encuentra al descubierto la fábrica original de ladrillo de barro cocido y argamasa compacta. (lám.3)

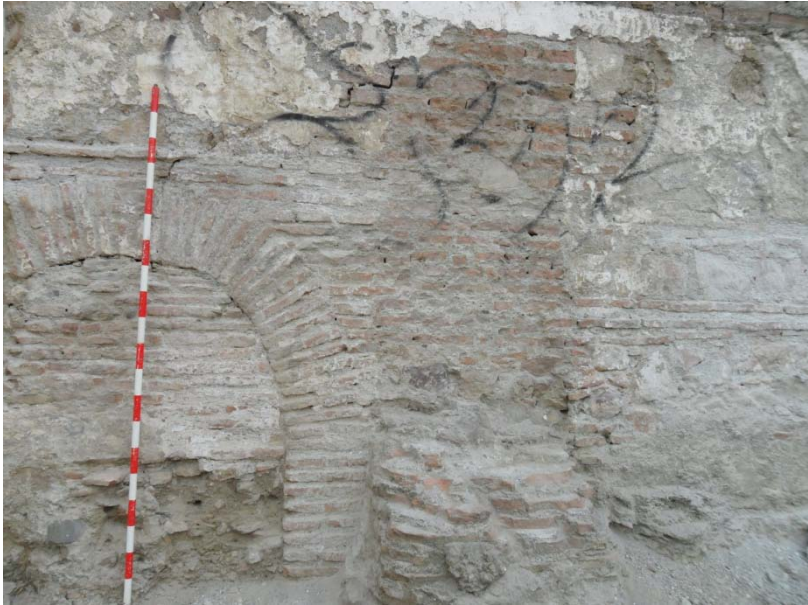
lám.4. U.E.15

U. E. 15: Estratoque se encuentran en la Z-I, en el interior del arco U.E. 18, y junto al contrafuerte U.E.C.11, y en toda la Z-III, entre los contrafuertes U.E.C. 12 y U.E.C.13. Se trata de unas tierras de granulometría media, con la oscuridad del terreno en contacto con agua, por lo que suponemos que pertenece al abandono del acueducto, cuya cota (0.60 sobre el suelo del solar), es la misma en las dos Zonas de estudio que aparece. Tiene aportaciones cerámicas contemporáneas (formas cerradas de mesa: fragmentos de jarras y platos de porcelana blanca). (lám. 4, 5 y 6)

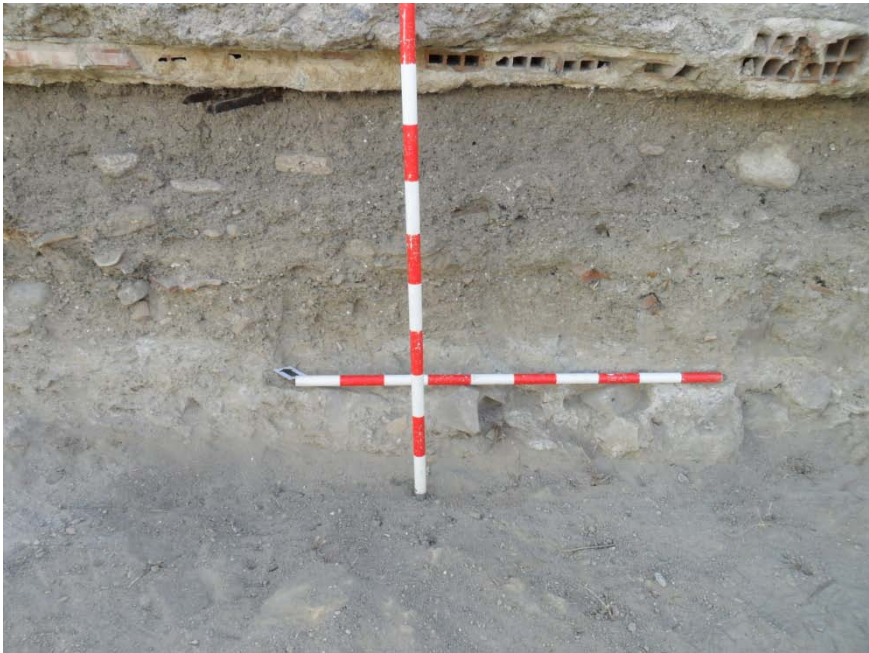
lám.6. Detalle U.E. 15 sobre la U.E.20

U.E.20: En todo el trazado del acueducto que transcurre por el solar, la U.E. 20 está compuesta por un mortero blancuzco con fragmentos de piedras y grandes ladrillos, formando, en la base del acueducto un cauce inferior por el que transcurría el agua, según

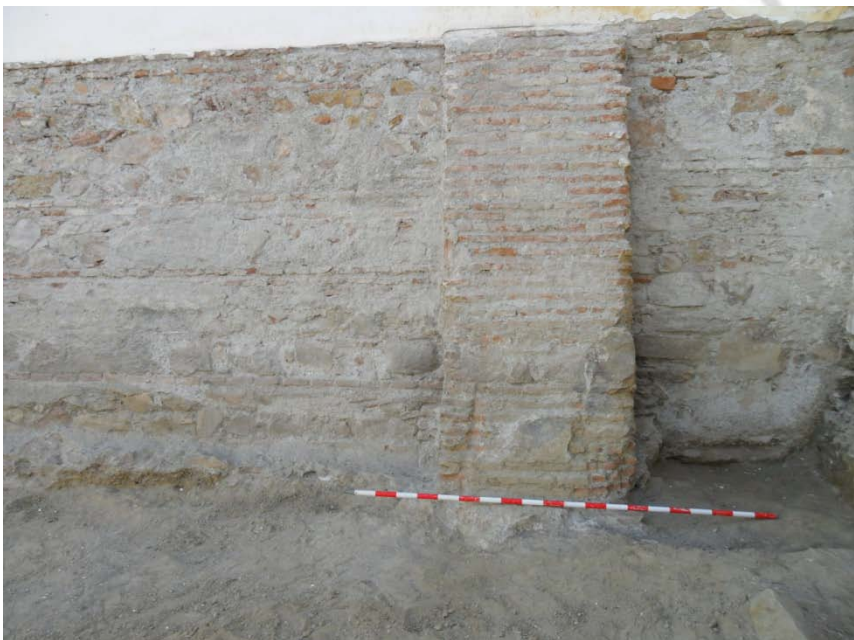
lám.7. U.E. 16 en las Z-IV y Z-IV-B

U.E. 16: En todas las zonas de estudio, fábrica original del acueducto, realizada en cantos, hileras de ladrillos y mortero. Se encontraba oculta por modificaciones posteriores, tras su abandono, y posterior uso para ad

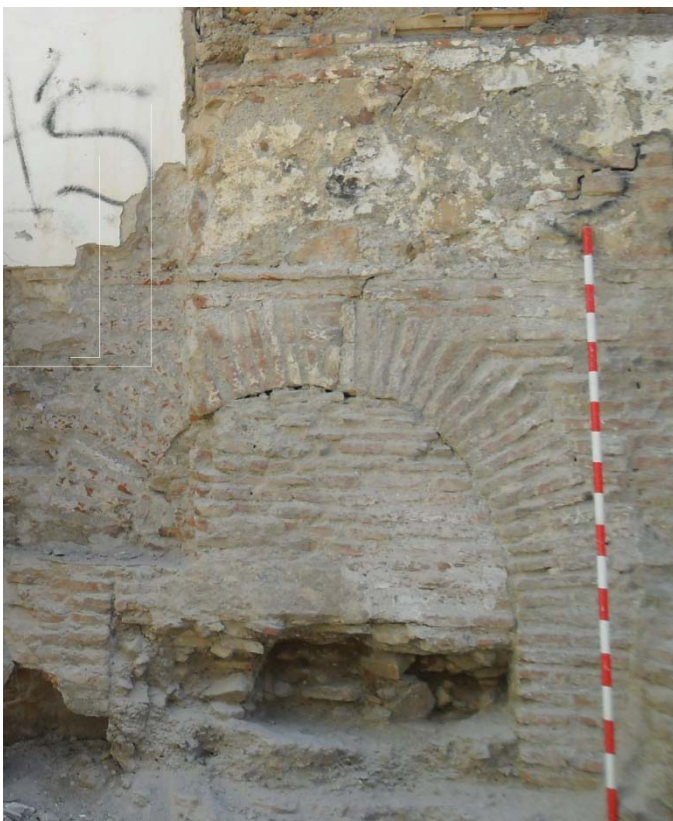
lám.8. Arco U.E. 18

U.E. 17: En la Z-I, relleno de ladrillos de barro cocido del arco U.E. 18; su cota inferior es de 0,60m. sobre el nivel del suelo del solar. Dada las características de los ladrillos con los que se ciega esta bóveda de cañón, ladrillos de barro cocido de las mismas dimensiones que los empleados para la construcción del acueducto, suponemos que se cegó incluso cuando el acueducto aún estaba en uso.

U.E. 18: En la Z-I, Arco visible en el perfil del acueducto, perteneciente a una bóveda de cañón que se prolonga en la sección, hacia el interior, al menos 0.70m, como hemos podido comprobar una vez eliminada parte de la U.E. 17. Ésta bóveda, pertenecería a un ramal secundario, con orientación E-W, perpendicular al trazado conservado en el solar. (lám.8)

Cabe destacar la existencia de un arco U.E. 18 en el perfil del acueducto, que pertenece a una bóveda de cañón, junto al contrafuerte U.E.C. 11 que constituiría un ramal perpendicular al existente en la medianería; este canal traía el agua en sentido E-W, y desembocaría en el cauce o “cao” actualmente destruido, cuya base es la U.E. 20.

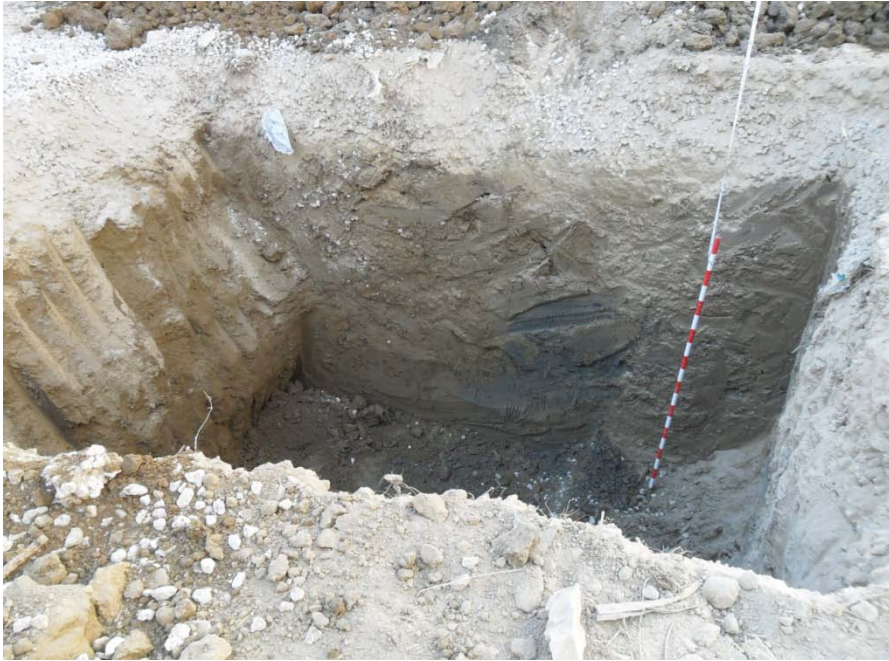
Fig.9. Excavación de la Zanja 1.

Así, se ha llevado a cabo un seguimiento arqueológico del rebaje mecánico de la Zanja central del solar, de 4 metros de ancho X 2.60 metros de largo y 3 metros de profundidad. Dicho seguimiento ha consistido en la documentación fotográfica y planimétrica del rebaje mecánico de la Zanja central. La toma de datos se ha visto muy simplificada ya que la estratigrafía resultante de la Zanja central del solar, no ha aportado más que dos niveles estratigráficos, todos ellos con total ausencia de evidencias arqueológicas.

En el centro del solar, planteamos la Zanja 1, donde hallamos la U.E.O, estrato suelto que contiene grava de anteriores movimientos del terreno, relleno para nivelar el solar, (con una potencia de 0.80m.), y bajo éste, la U.E.1, tierra limosa amarillenta que presenta ausencia de material arqueológico hasta los 3 metros de profundidad respecto del uelo del solar a los que hemos llegado. (Perfil dibujado en el plano 4).

U.E. 0: capa superficial, estrato formado por derrumbes y gravas de aportación externa, con la finalidad de nivelar el terreno. Aparece a ras de suelo, y su potencia es de 0.80 metros. Ausencia de restos arqueológicos.

U.E. 1: Nivel geológico compuesto por limos amarillentos de granulometría muy fina y poco compactos. No se evidenciaron restos arqueológicos algunos. Su potencia, es de 2.20 metros dentro del perfil de la Zanja excavada. Está cubierto por la U.E. 0.

Respecto al Control Arqueológico de Movimiento de Tierras, dado que no se han hallado ningún tipo de evidencia arqueológica, no se estima necesario tomar ningún tipo de medidas de protección en lo que se refiere al subsuelo del solar.
