ANUARIO ARQUEOLÓGICO DE ANDALUCÍA 2007

ACTIVIDAD ARQUEOLÓGICA PREVENTIVA: PROSPECCIÓN CON RADAR DE SUBSUELO Y VIGILANCIA Y CONTROL ARQUEOLÓGICO DE MOVIMIENTOS DE TIERRA EN LA ZONA ARQUEOLÓGICA DE TURANIANA, ROQUETAS DE MAR (ALMERÍA)

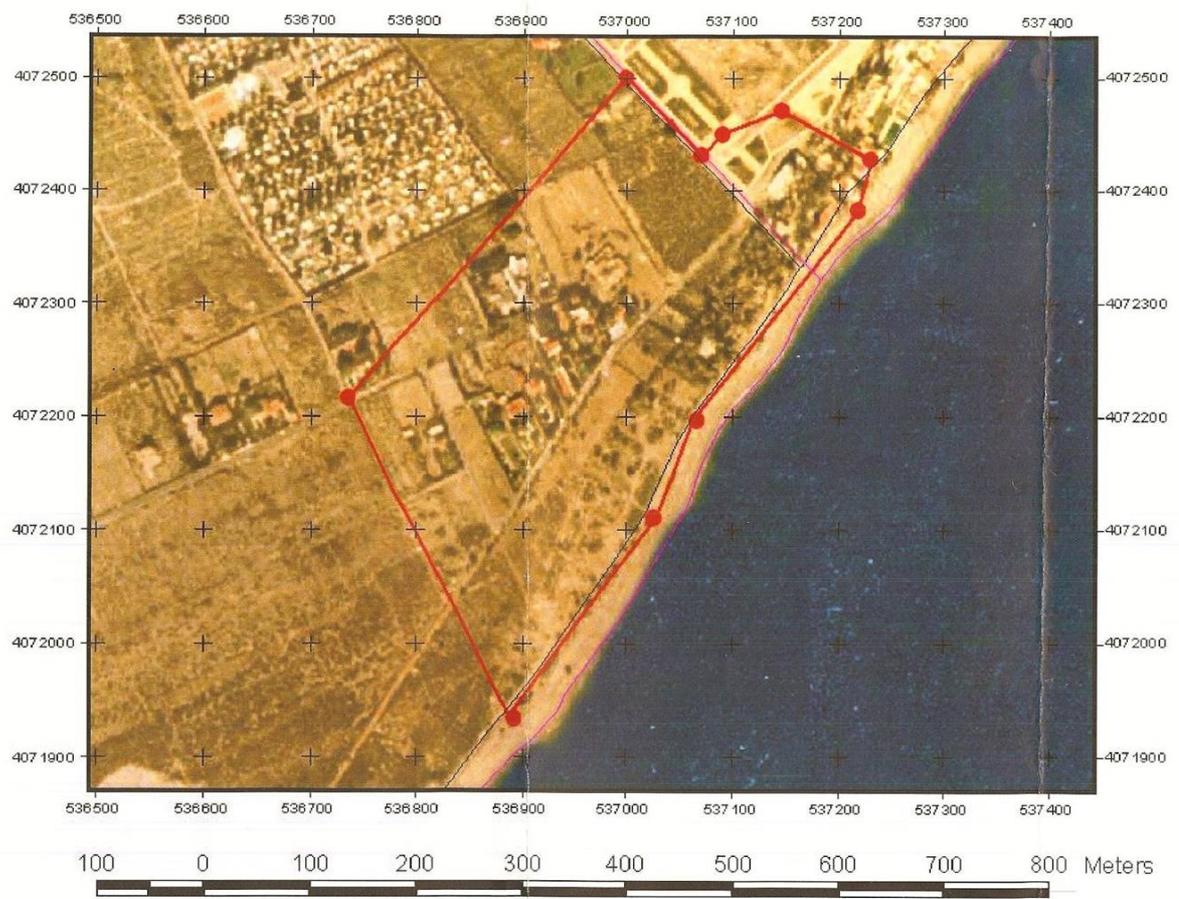
Lámina I

El yacimiento arqueológico de Ribera de la Algaida-Turaniana, Zona Arqueológica declarada BIC mediante Decreto 174/1991, de 17 de septiembreⁱ, tiene unas dimensiones aproximadas entre 12 y 13 Ha., siendo sus límites los siguientes: “a Levante demarcado por el mar, al NE linda con la urbanización turística y con el camino que se dirigía al antiguo Cortijo de Torres, al NW con una zona actual de invernaderos y enarenados que limita al N con el paraje de “Las Parras”, distando unos 300 m. de la orilla del mar; al SW, viene circunscrito por el antiguo camino conocido como “Carretilla de los Marinos” hasta el “Camino de la Envía” en su vereda más septentrional, y de allí, al SE hasta llegar al saladar de “La Charca”ⁱⁱⁱ. (Lám. I)

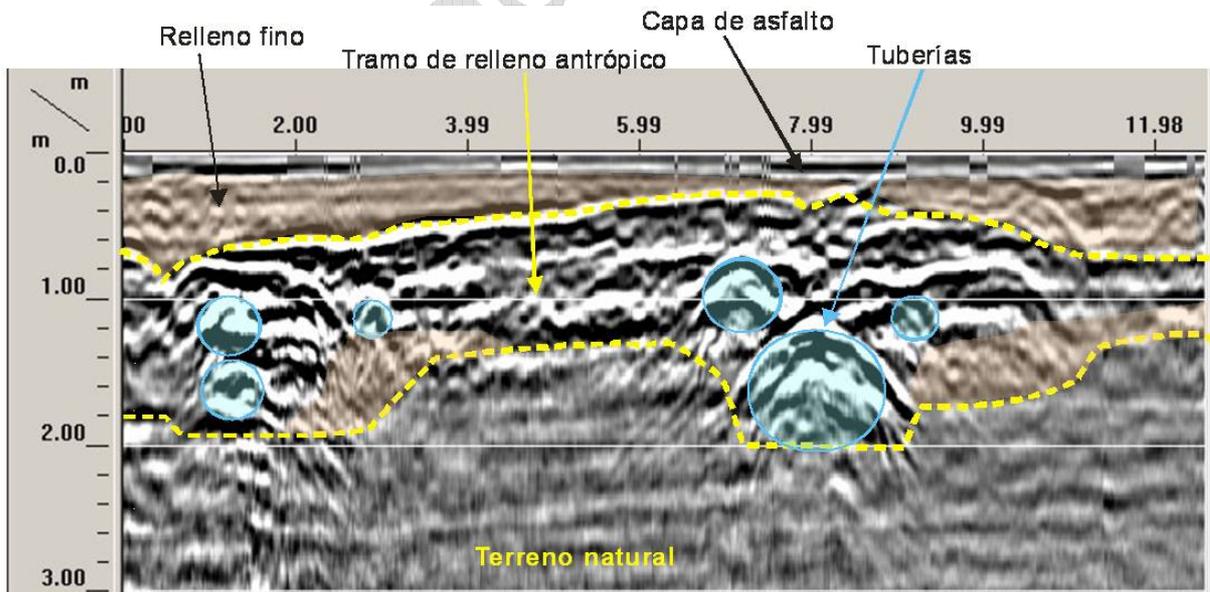
Lámina III

A partir del estudio de los radargramas se interpretaron tres niveles principalmente: el primer nivel se corresponde con el tramo de asfalto, y aunque se ha detectó un grosor variable, presenta una media de entre 20 y 40 cm. Las distintas tuberías se sitúan en un tramo heterogéneo, entre los 0.4 m. y 1.8 m. de profundidad, encontrándose en el segundo nivel, diferenciándose también diferentes tipos de relleno (con materiales finos y otros más gruesos). Por último, el nivel tres constituye el nivel georadar basal y su techo se detecta en torno a los 1.8 m. y los 2 m. de profundidad, asociándose ya al terreno natural (Lám. III).

Perfil R-12

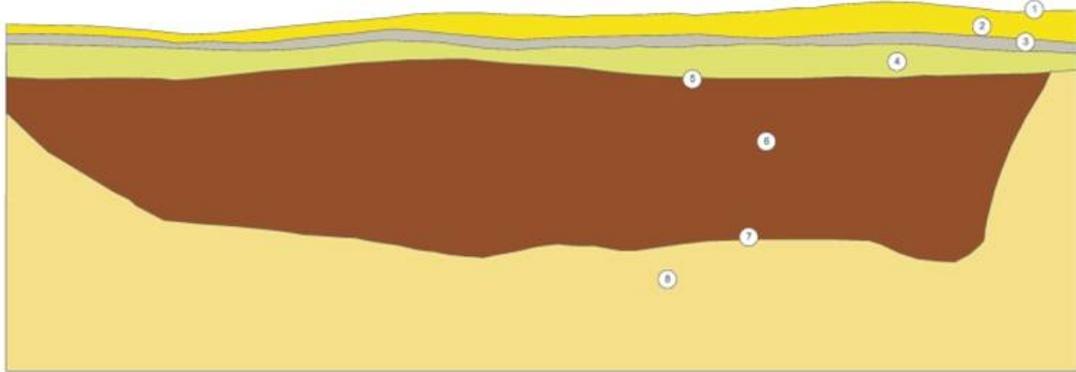
Lámina IV

El tramo R12 se inicia con un quiebro que alcanza el camino que distribuye los accesos a las parcelas contiguas. Al igual que en el tramo final de R11, se constata en toda la superficie de R12 las infraestructuras del camino que bordea la linde contigua, tal y como evidenció la prospección con georrádar realizada, apreciándose en el extremo superior el inicio de la carretera asfaltada. En el tramo central de R12, donde la exploración geofísica puso de manifiesto la existencia de reflectores a bastante profundidad con un espesor considerable aunque no con una geometría definida, se constató la existencia de una zanja de grandes dimensiones, colmatada con vertidos y basuras, cuyos materiales cerámicos asociados, aportan una cronología que no va más allá del Siglo IV d.n.e. (Lám.IV.)

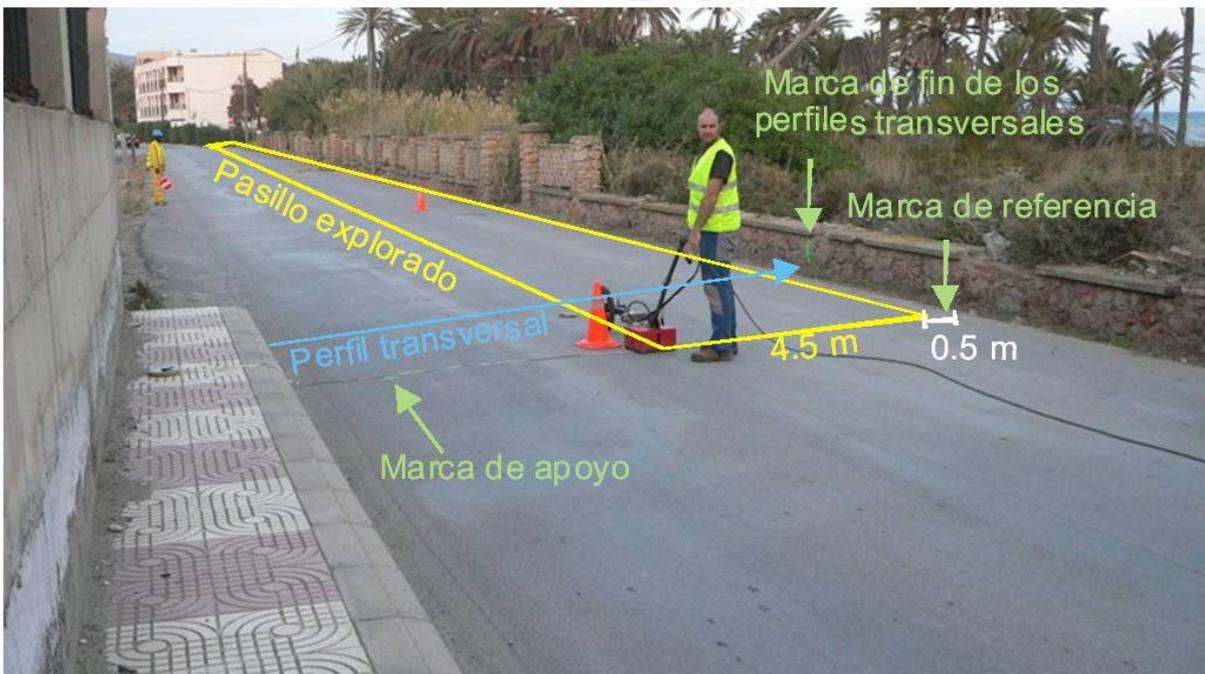
Figura 1

Una vez realizadas las prospecciones se procedió a una valoración de los materiales presentes en la zona de estudio al paso del radar del subsuelo, basándose sobre todo en la geología superficial y en la observación de la composición de los distintos tipos de material superficial del terreno prospectado (asfalto, arenas), así como de aquellos elementos que pudieron alterar de alguna manera la adquisición de datos (arquetas, cables, zanjas). Toda esta documentación se reflejó posteriormente en mapas de anomalías, que fueron interpretados y valorados arqueológicamente. Y ya que el objetivo del estudio fue la detección de posibles estructuras arqueológicas, el dispositivo experimental se montó de acuerdo con dicha detección. Es decir, a base de perfiles paralelos a la dirección de la carretera y, por tanto también paralelos a la dirección del emisario que actualmente existe, aunque también se realizaron algunas secciones transversales, ya que los elementos que se encontraban en la misma dirección de la carretera y el emisario no aparecían.(Fig.1)

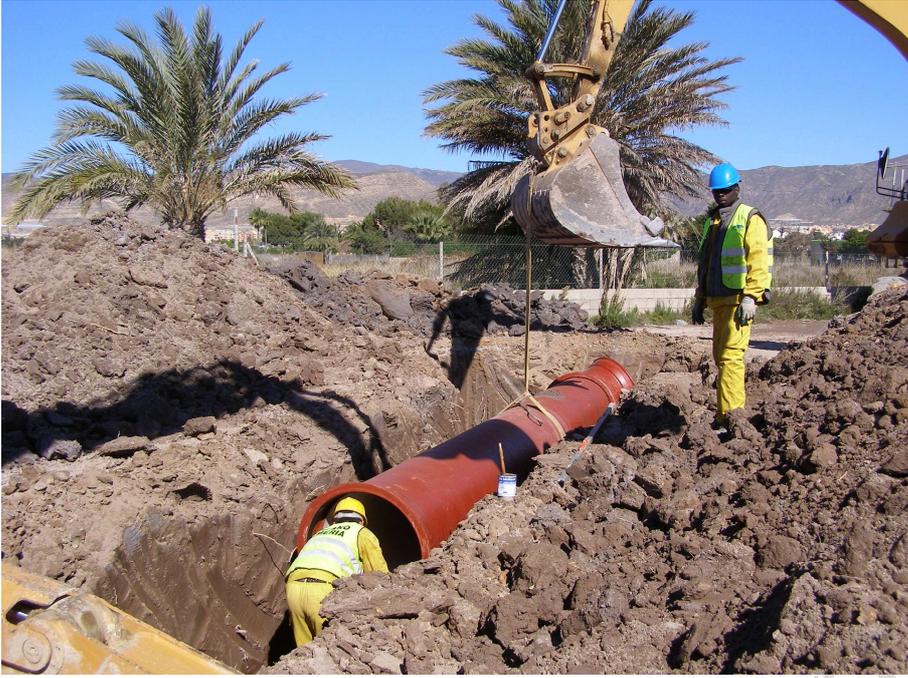
Figura 2

Los tramos R1, R2 y R3 se localizan en la playa y tanto las prospecciones geofísicas como la vigilancia arqueológica realizada evidencian la ausencia de estructuras adscribibles a la Zona Arqueológica de Turaniana. En R1, R2 y R3 se aprecian los puntos de reflexión por la acumulación en superficie de los escombros producidos por la colocación de las estacas de madera que limita el corredor verde, así como por otras acumulaciones artificiales. (Fig.2.)

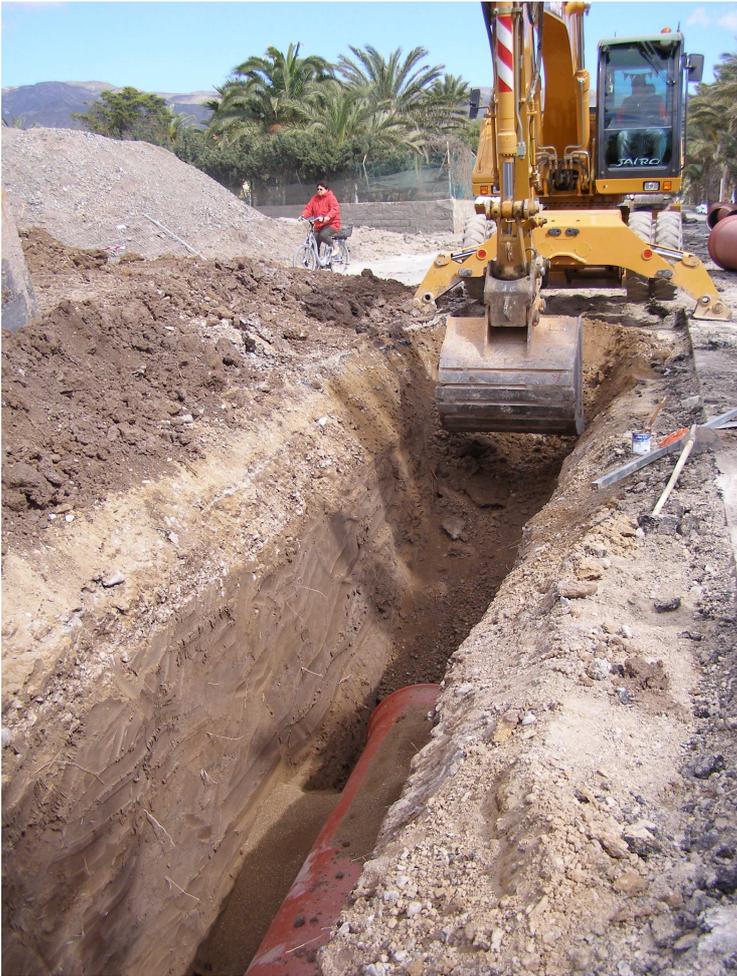
Figura 3

El tramo R11 se localiza en el punto de conexión entre la playa y el camino que distribuye los accesos a las parcelas contiguas. En el tramo final de R11 y también en el siguiente R12 se constata el camino que bordea la linde contigua, tal y como evidenció la prospección con georrádar realizada. El pavimento del camino se conforma como un firme de zahorra, que ha

sufrido reparaciones y repavimentaciones, donde se constatan algunos tramos realizados con cemento, sobre una cama de hormigón y grava gruesa.(Fig.3.)

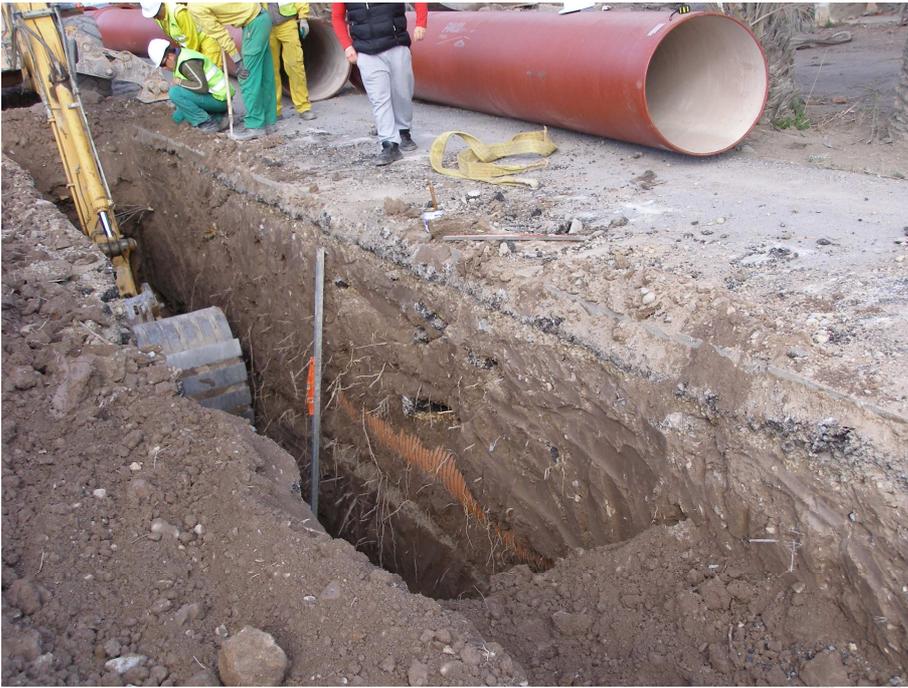
Figura 4

Los tramos R13 a R17 y R19 se localizan en el vial actual y presentan una estratigrafía muy similar, ya que es a partir de R13 cuando se detecta la alineación del antiguo emisario, para cuya instalación se procedió a la ejecución de una zanja de grandes dimensiones. La estratigrafía puesta de manifiesto evidencia por una parte la existencia de infraestructuras de luz, teléfono, agua potable y saneamiento, normalmente asociadas a rellenos gruesos (sin señalizaciones de arena, plástico o albero) así como los diferentes aportes realizados para la construcción del vial actual; y por otra la destrucción que las zanjas para la instalación de dichas infraestructuras ha sufrido este sector del yacimiento arqueológico. Se han señalado sobre las imágenes rádar a qué tipo de infraestructuras corresponden las anomalías detectadas, y se ha procedido a la limpieza de los perfiles de la zanja resultante para valorar los desmontes que sobre las estructuras arqueológicas se llevaron a cabo para la instalación del antiguo emisario.(Fig.4)

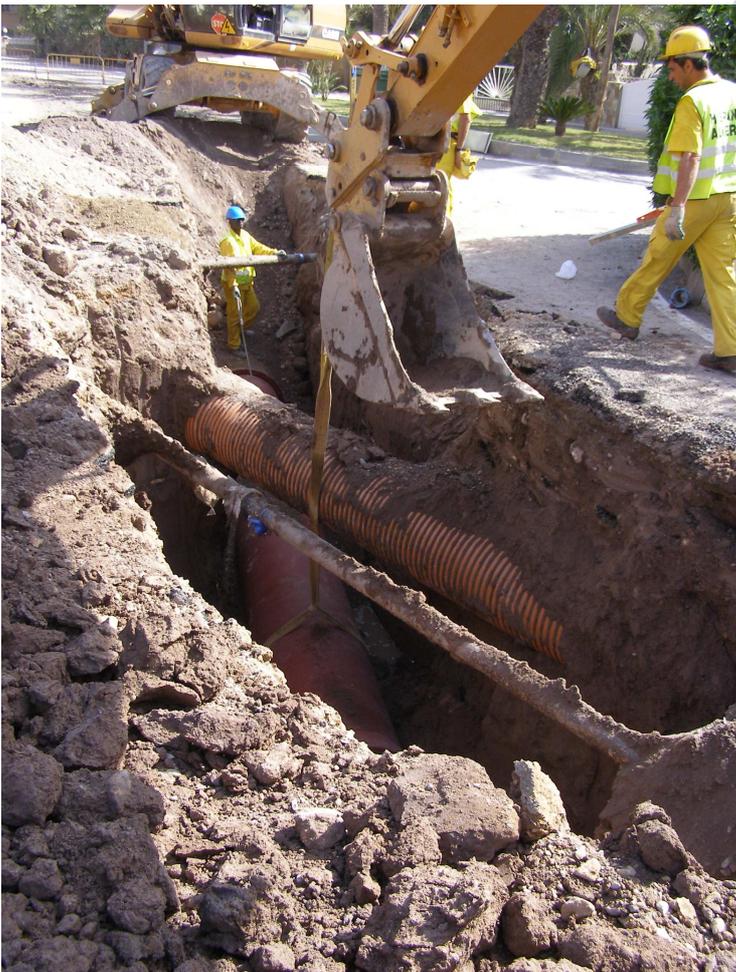
Figura 4.- Localización del antiguo emisario en sectores R-13 a R-17

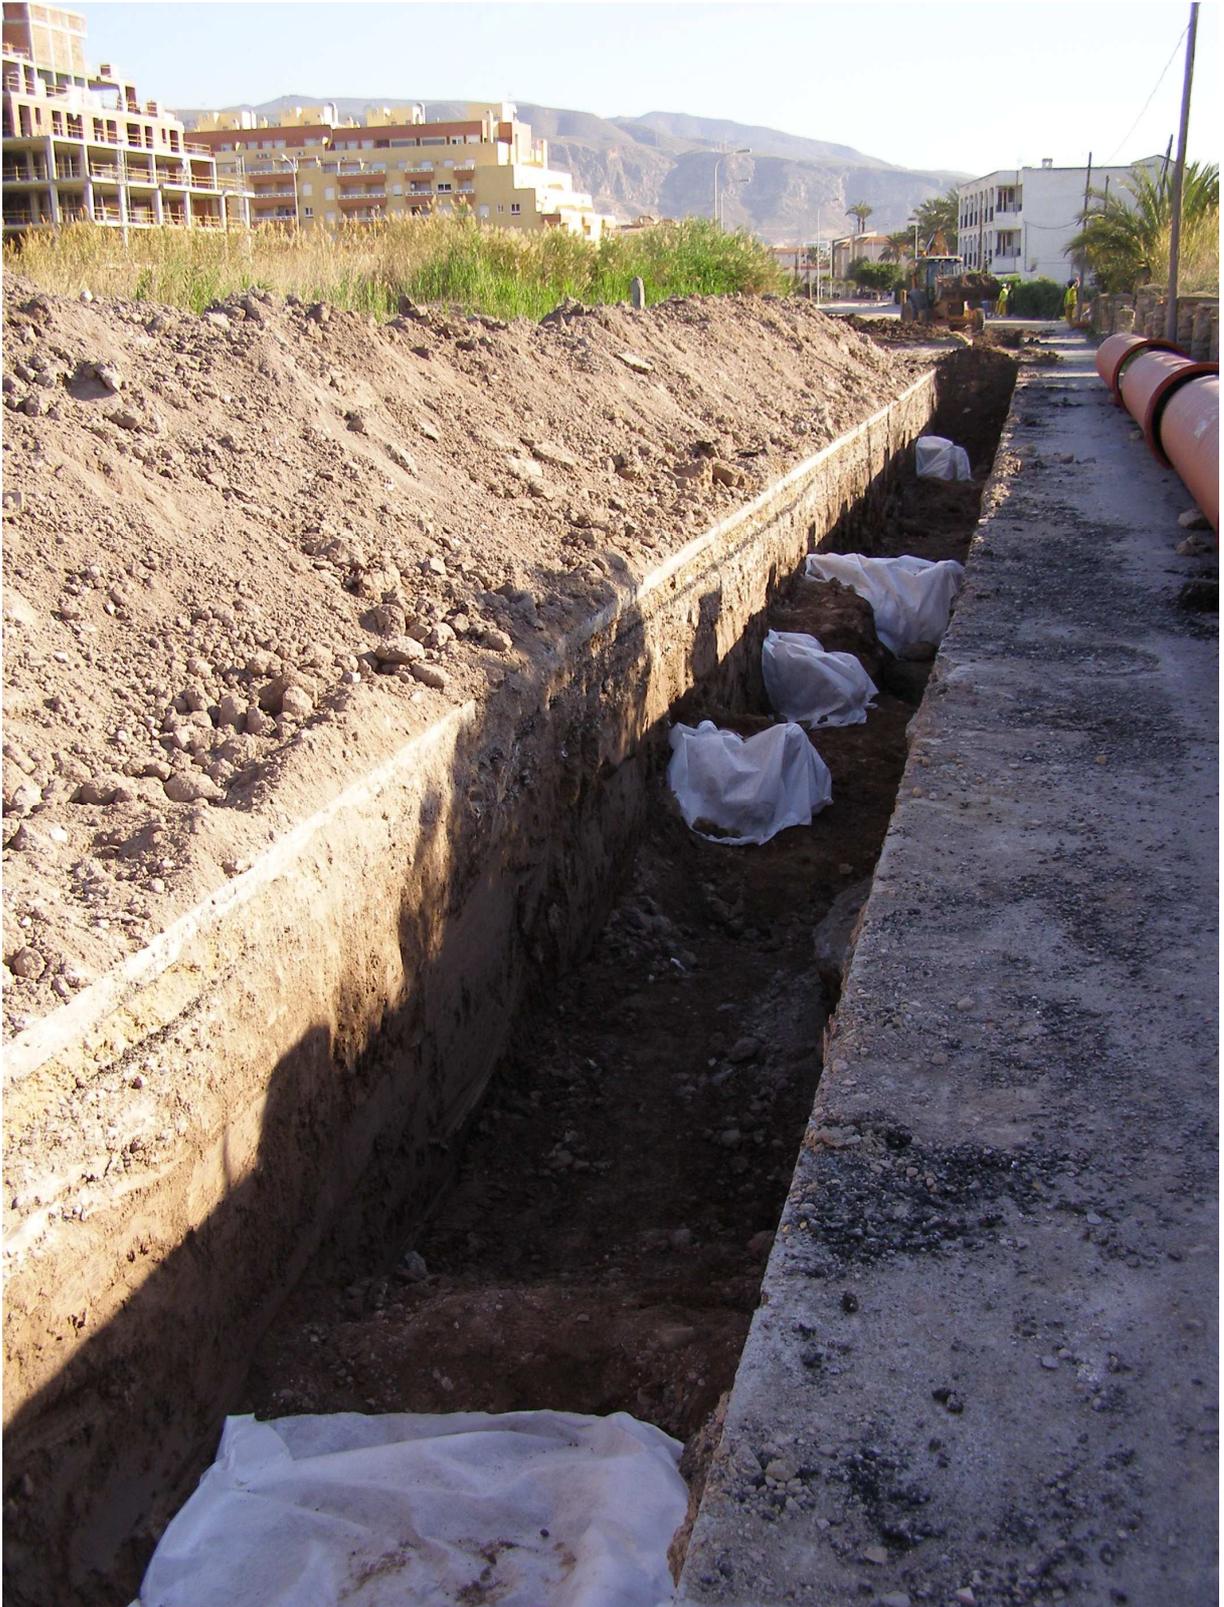
Figura 6

Figura 6.- Estructuras romanas documentadas cubiertas con geotextil
