ANUARIO ARQUEOLÓGICO DE ANDALUCÍA 2007

INTERVENCIÓN ARQUEOLÓGICA PUNTUAL DE APOYO A LA PROPUESTA DE PARQUE ARQUEOLÓGICO EN LA ALCAZABA DE GUADIX (GRANADA)

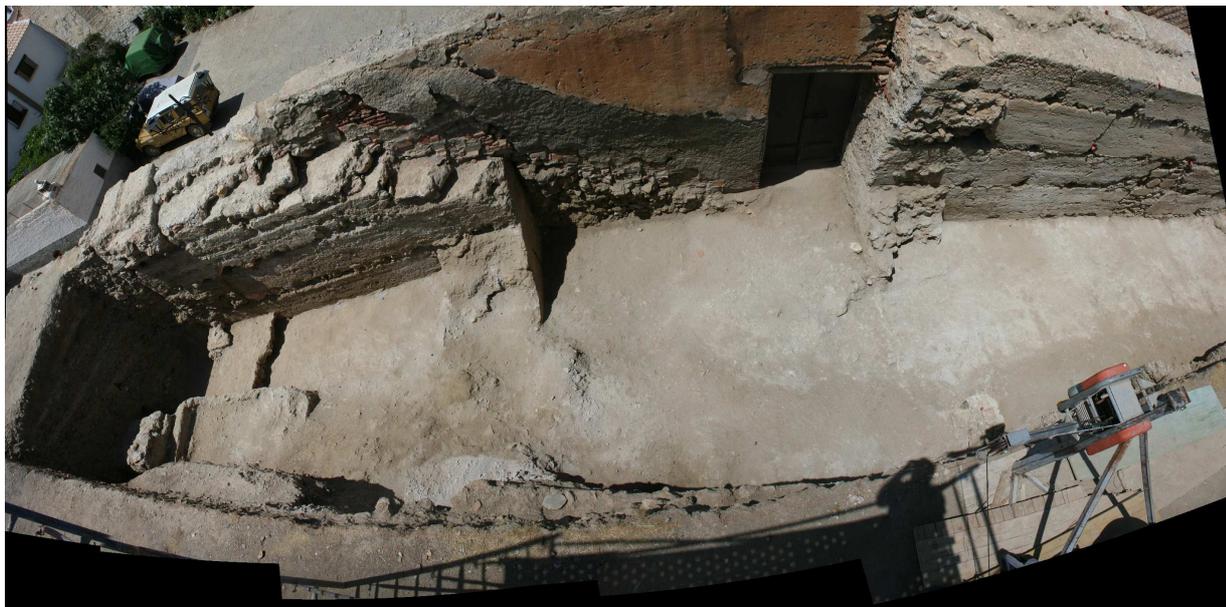
Fig.1.- Fotomosaico. Zona meridional del sondeo. UE 080, UE 058, UE 074, UE 079

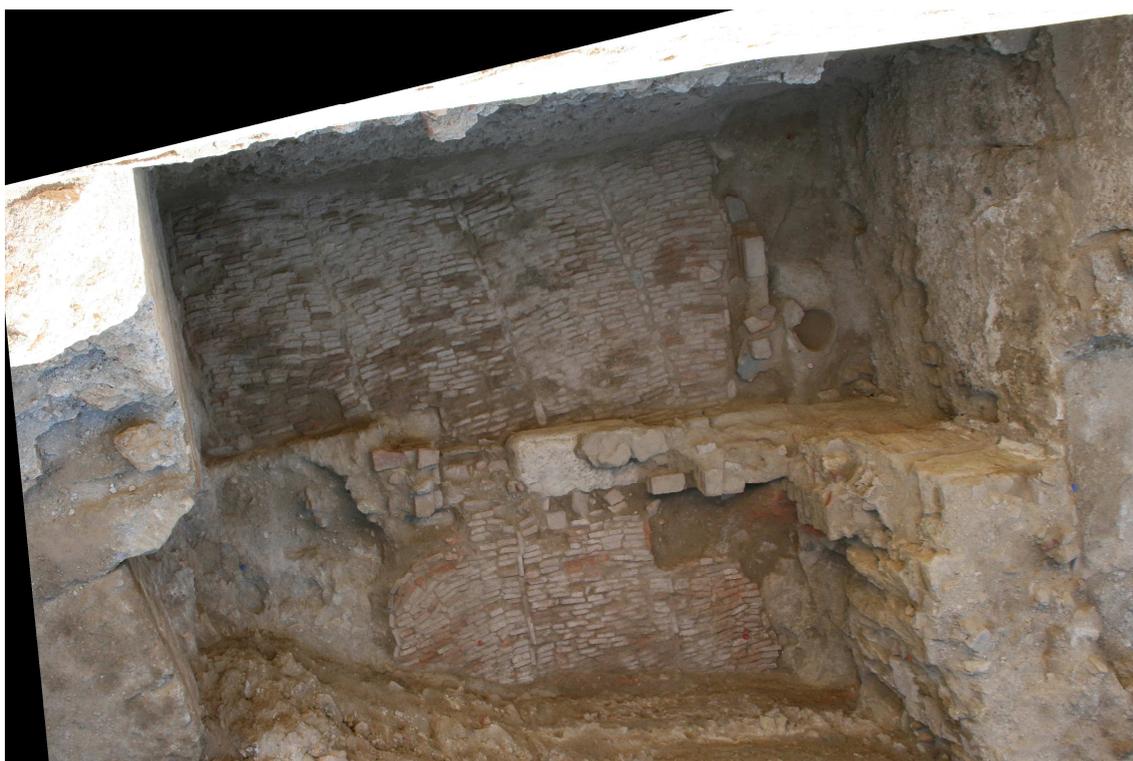
Fig. 2.- Ortorectado. UE 116, UE 120. Planta final del sector central.

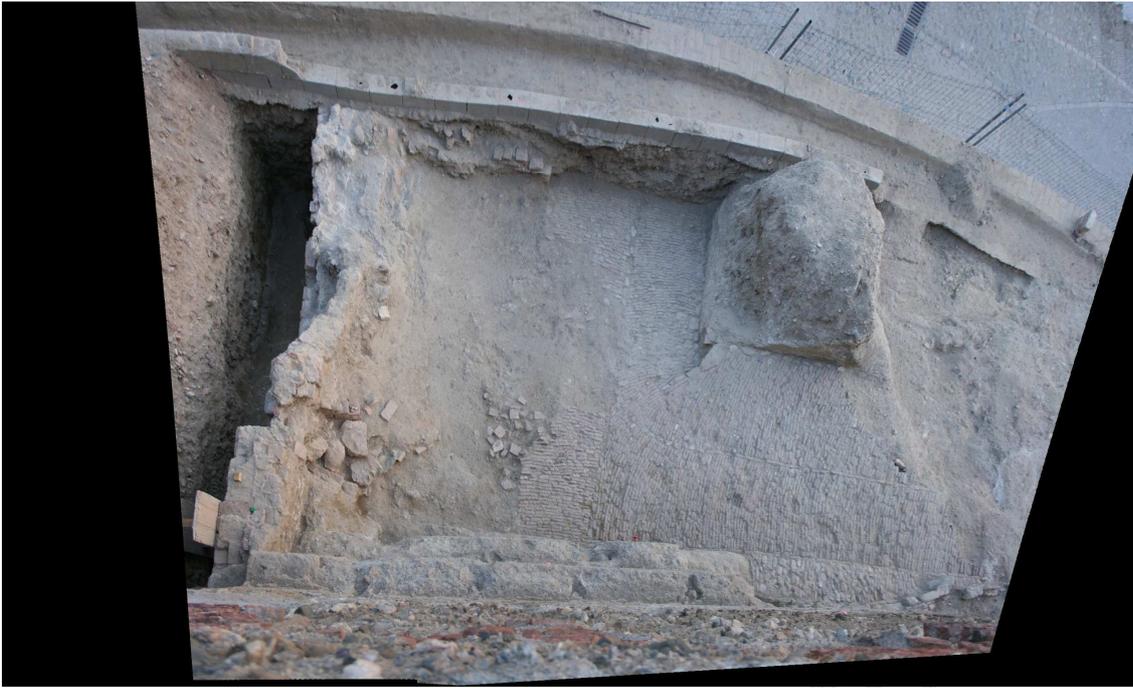
Fig.3.- Ortofotomosaico. Rampa (UE 043) y estructura en recodo de la puerta.

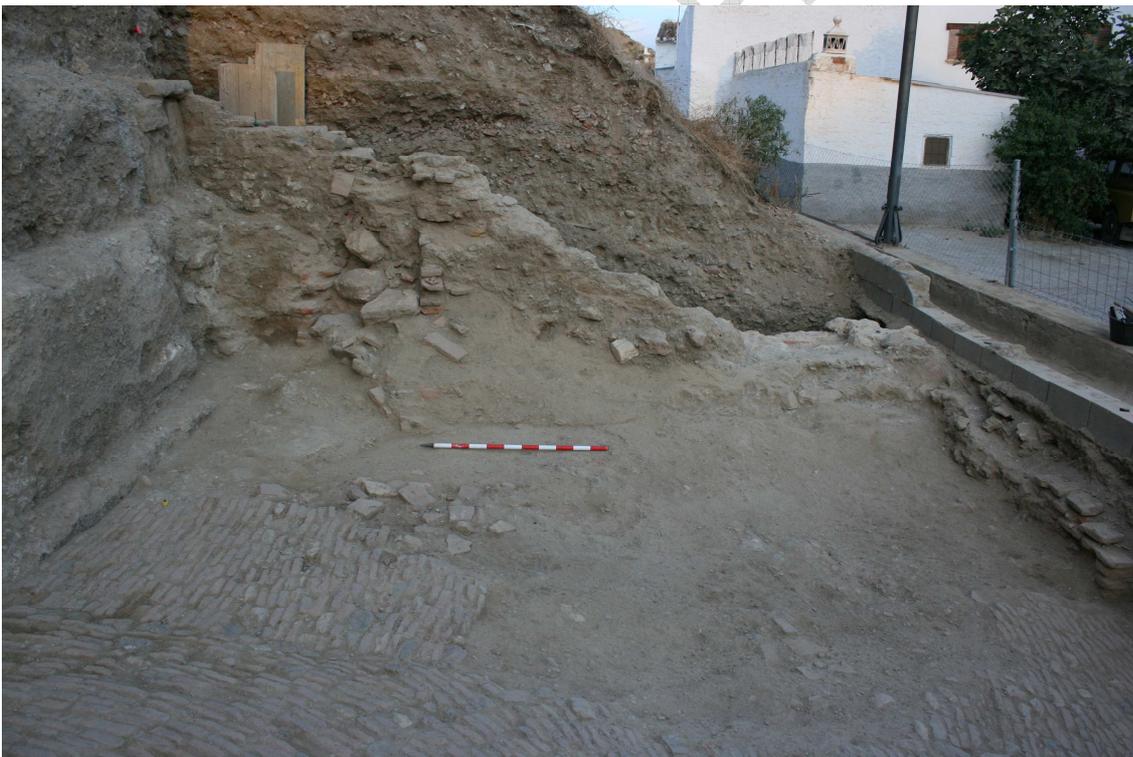
Fig.4.- Muro UE 011 con la tronera cegada apoyando sobre la torre de tapial.

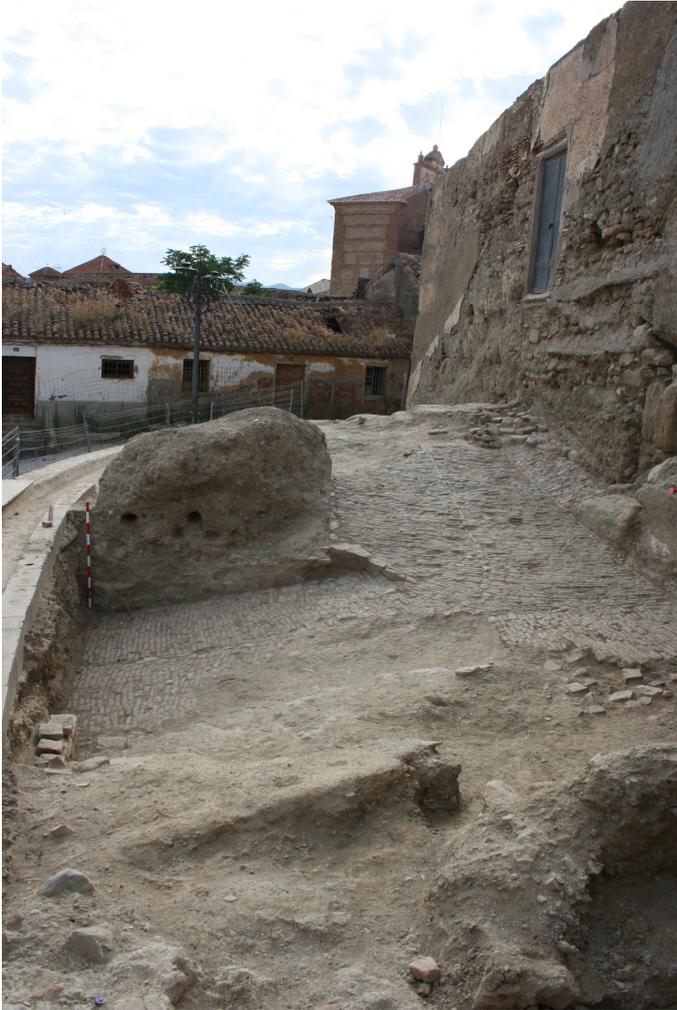
Fig.5.-Acceso en recodo y UE 027

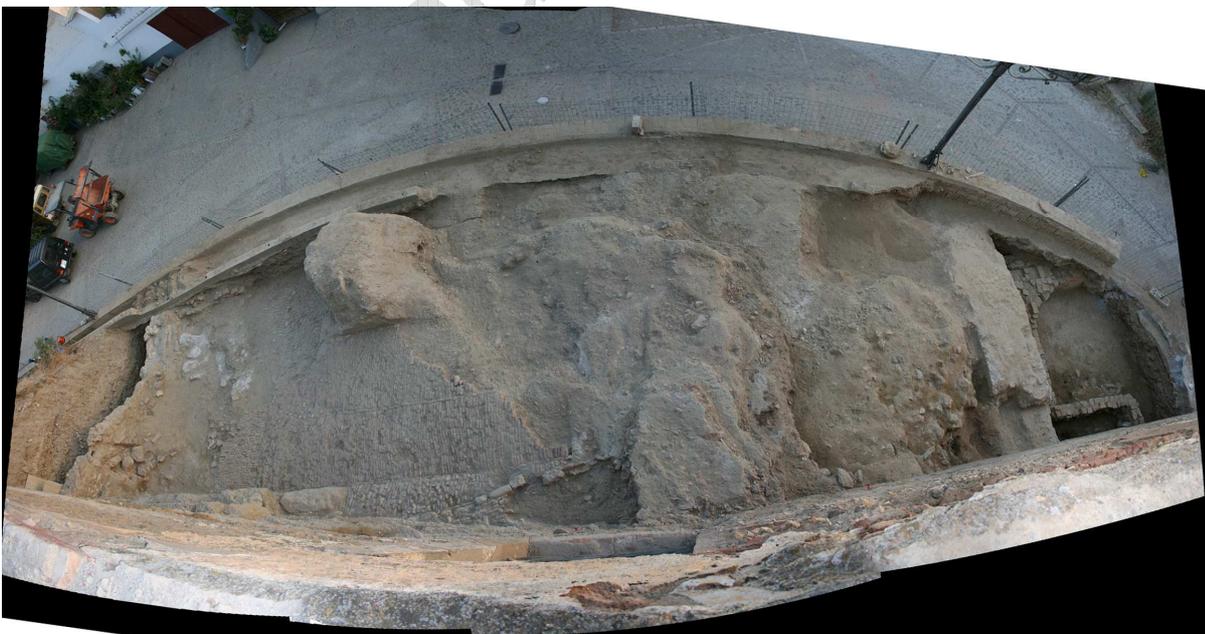
Fig.6.- Ortofotomosaico. Conjunto del sondeo.

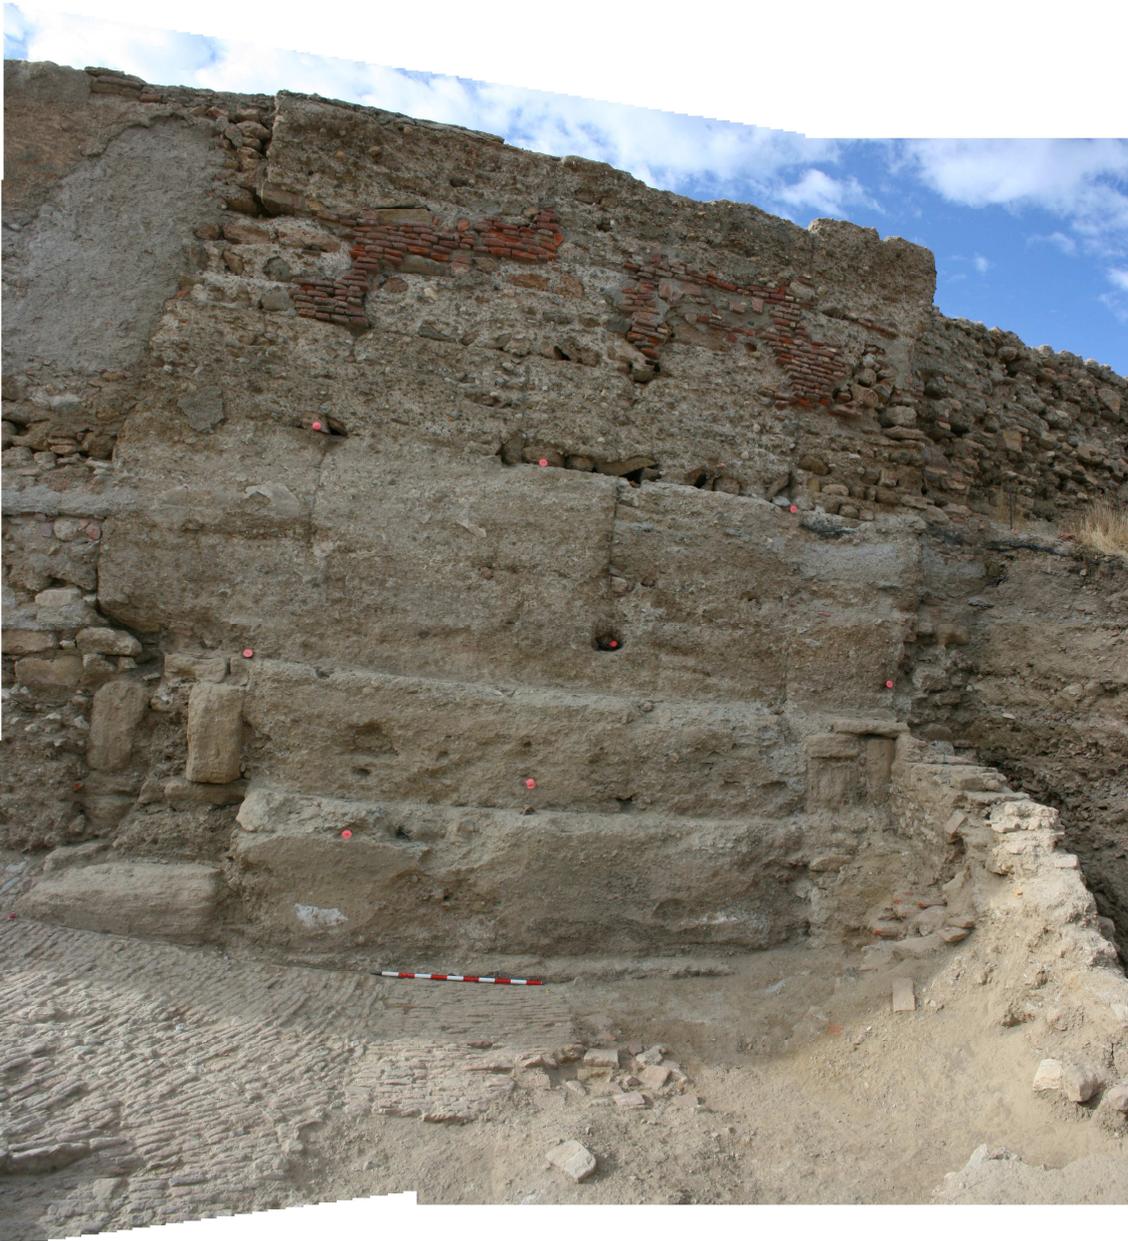
Fig.7.- Torre meridional con las tres zarpas y refuerzo de sillares a soga y tizón en las esquinas. A la derecha puede verse el muro UE 011 apoyando sobre la torre y la rampa de ladrillos (UE 043) haciendo el primer quiebro y apoyándose sobre la tercera zarpa.

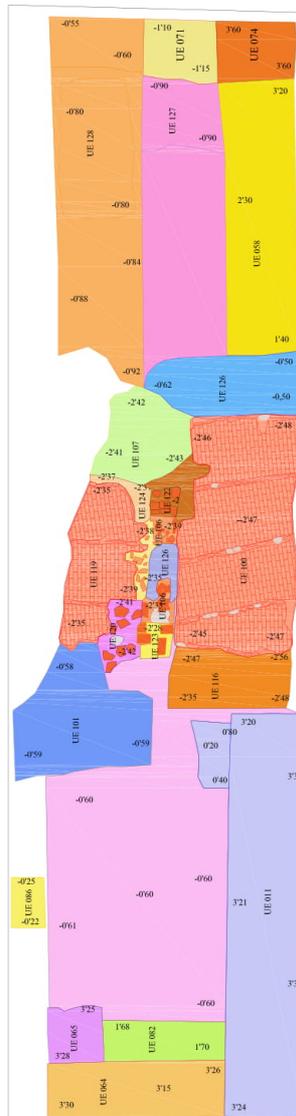
Título: Campaña de excavación arqueológica en la Alcazaba de Guadix 2009		Sondeo: 21.000	
Nombre: Planta final		Director excavación: José María Martín Civantos	
		Autor ficha: Mérida Ramírez Burgos, Sofía Raya García	
		Escala: 1:100	
		Fecha: Marzo 2011

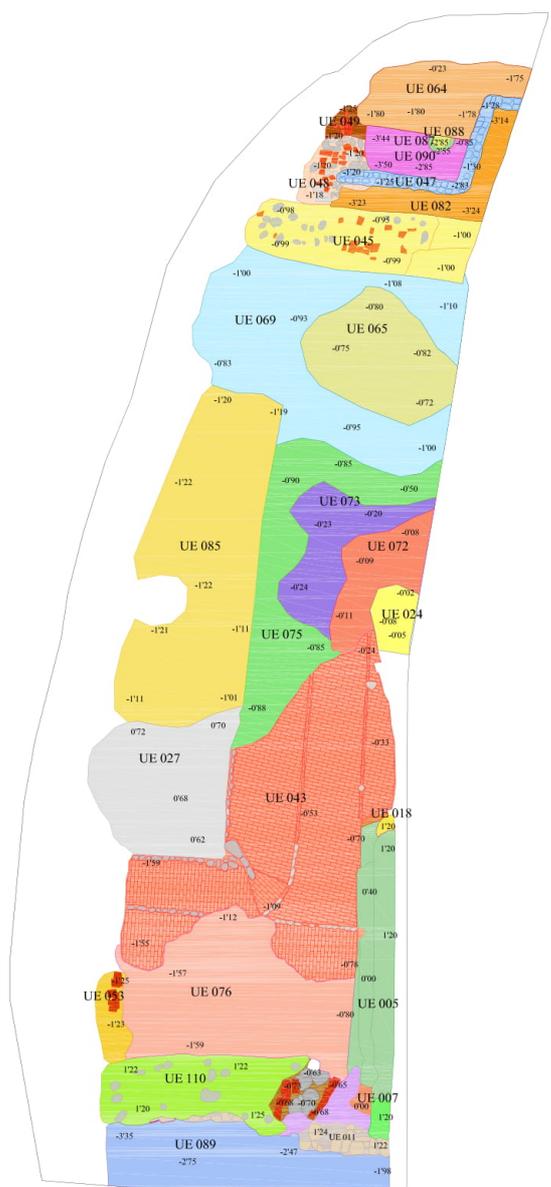
Título: Campana de excavación arqueológica en la Alcazaba de Guadix 2009		Sondeo: 22.000	
Nombre: Planta final		Director excavación: José María Martín Civantos	Escala: 1:100
		Autor ficha: Mérida Ramírez Burgos, Sofía Raya García	Fecha: Marzo 2011

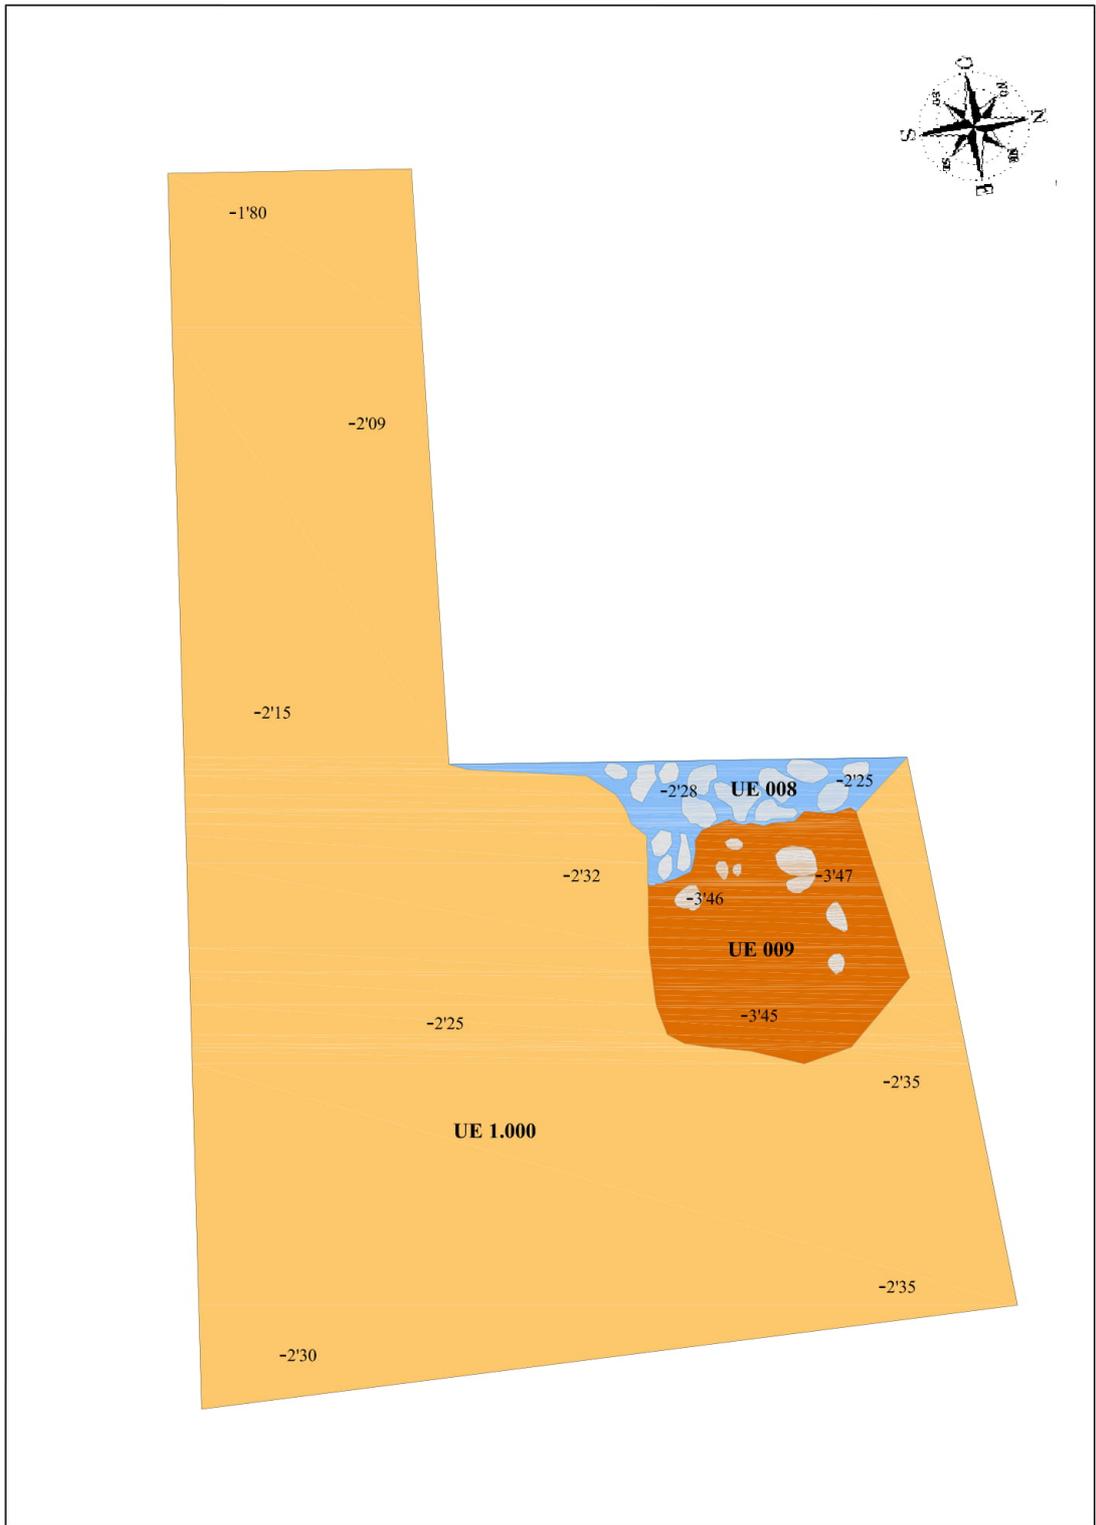
Título: Campana de excavación arqueológica en la Alcazaba de Guadix 2009		Sondeo: 24.000	
Nombre: Planta final		Director excavación: José María Martín Civantos	
		Escala: 1:25	
		Fecha: Marzo 2011	
		Autor ficha: Mérida Ramírez Burgos, Sofía Raya García
