ANUARIO ARQUEOLÓGICO DE ANDALUCÍA 2007

ACTIVIDAD ARQUEOLÓGICA DE URGENCIA EN PLAZA DE LAS MONJAS DE HUELVA EN 2007

José Limón Díaz

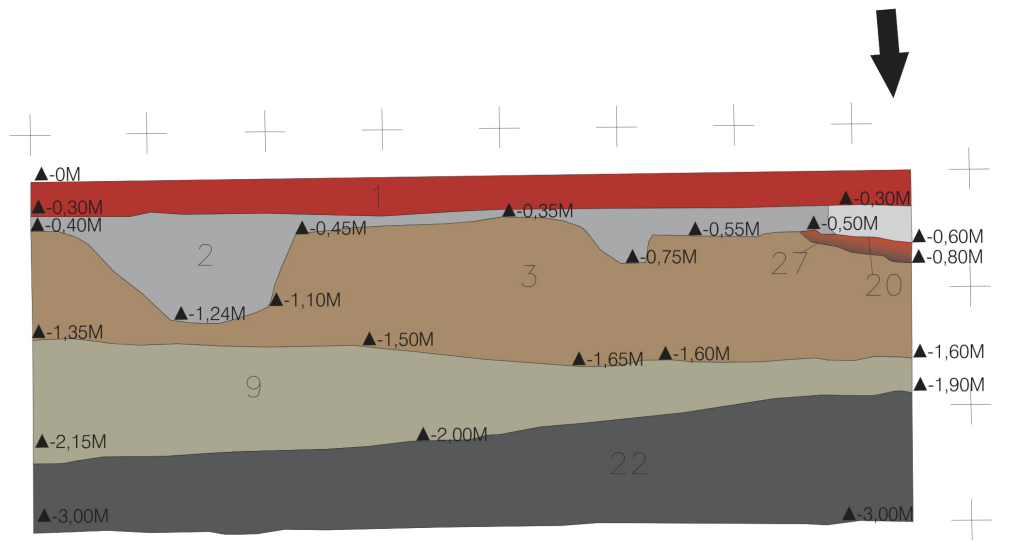
Figura 1. Perfil S

A.A.P. PLAZA DE LAS MONJAS 2007.
FIGURA 1.PERFIL S.

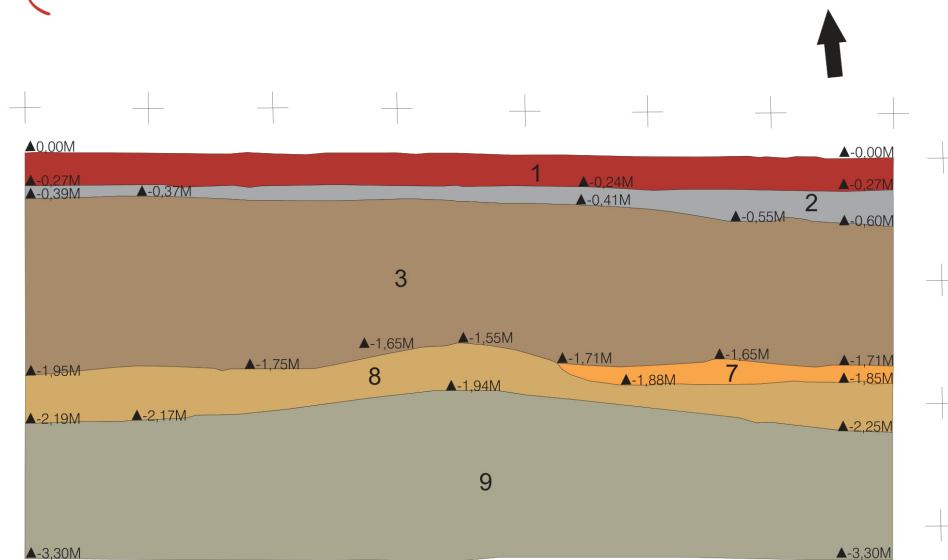
Figura 2. Perfil N

A.A.P. PLAZA DE LAS MONJAS 2007.
FIGURA 2.PERFIL N.

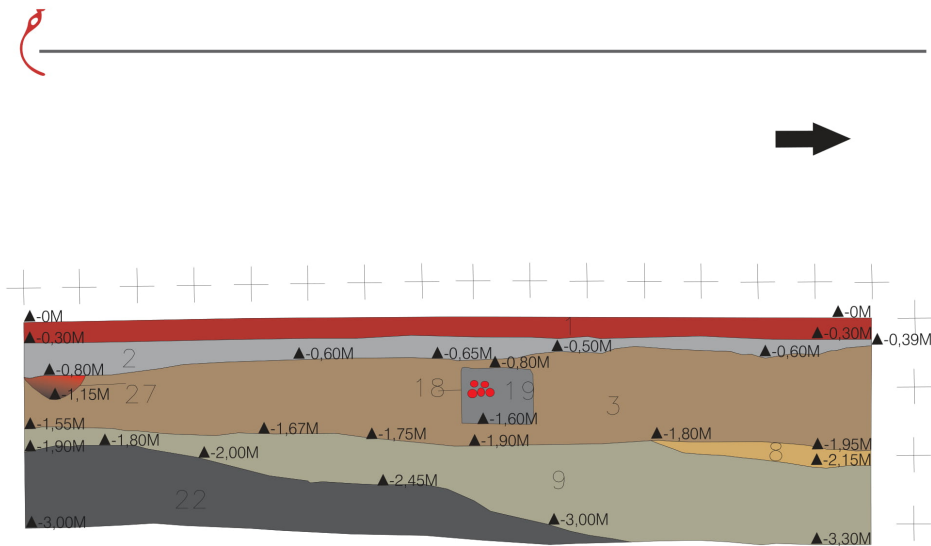
Figura 3. Perfil W

A.A.P. PLAZA DE LAS MONJAS 2007.
FIGURA 3.PERFIL W.

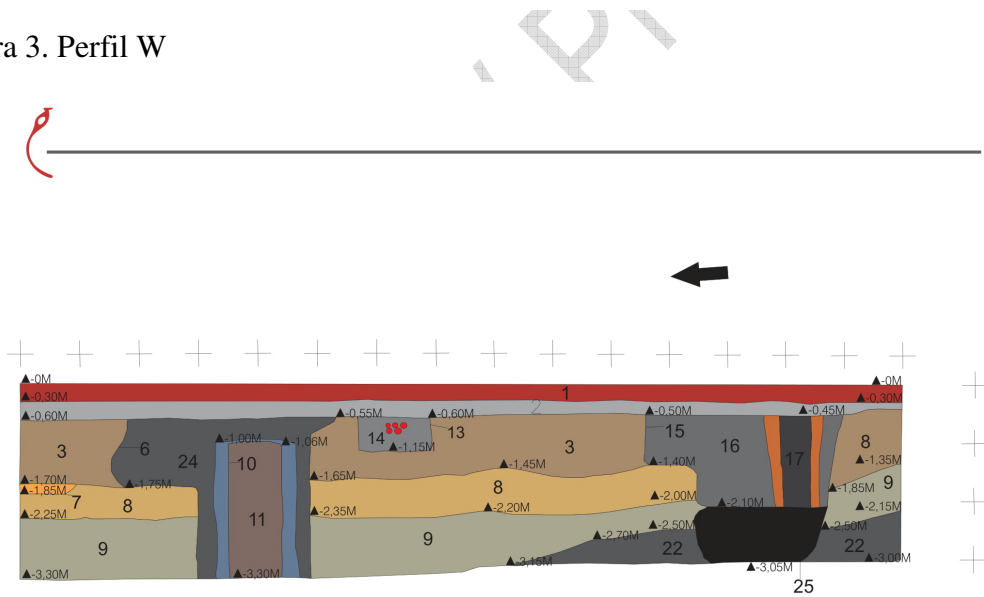
Figura 4. Perfil E.

A.A.P. PLAZA DE LAS MONJAS 2007.
FIGURA 4.PERFIL E.

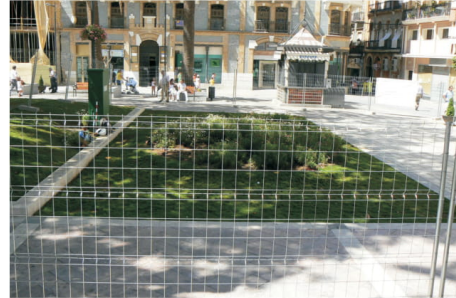
1.2. VALLA DE SEGURIDAD

Antes de comenzar la excavación se aseguró el perímetro de la obra con vallas metálicas (LAMINA 1. FOTO 1.2) dejando un área de seguridad suficiente para desarrollar los trabajos de excavación. Para realizar la excavación mecánica se utilizó una máquina excavadora retro-giratoria con cazo de limpieza (LAMINA 4. FOTOS 4.1) y un camión donde se depositaba la tierra extraída para luego arrojarla en un vertedero convenido con la empresa encargada de realizar la excavación.

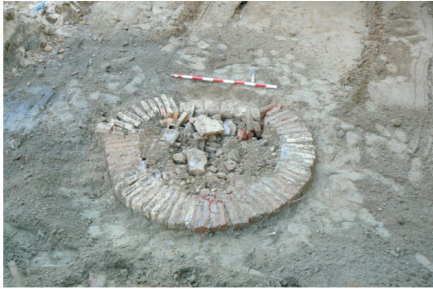
2.1. ESTRUCTURA UE 5

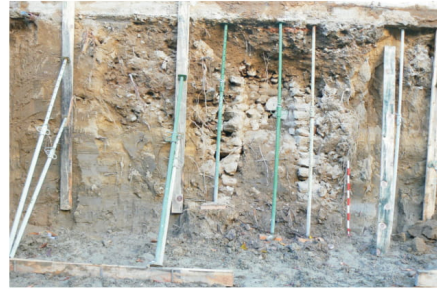
2.2. ESTRUCTURA UE 10

Próximo al perfil E se registró la UE 6 (LAMINA 2. FOTO 2.2), una nueva bolsada de escombros, con su correspondiente nivel de relleno al que denominamos UE 24 y que datamos en época contemporánea, aunque con abundante material de época moderna de entre los siglos XV y XVI, con unas dimensiones de 3,50m de largo por 0,85m de ancho y 2,75m de potencia que se introducía en dicho perfil E. Tampoco se agotó el registro de estas unidades por haberse alcanzado la cota máxima de excavación para la construcción de la cafetería proyectada. Sus cotas oscilaban entre los -0,55m de cota superior máxima y -3,30m de cota inferior máxima. Cortando a este último relleno de época contemporánea UE 24 documentamos otro pozo en el perfil E. Este pozo recibió

el número de unidad estratigráfica 10 y su relleno, 11 (LAMINA 2. FOTO 2.2). El pozo UE 10 se trataba de una estructura circular y vertical construida con piedras de pizarra unidas por un mortero hecho a base de barro. El diámetro exterior del pozo era de 1,45m, el diámetro interior era de 0,90m y el grosor de su pared era de unos 0,30m. Sus cotas iban desde los -1,00m de superior máxima a los -3,30m de inferior máxima. Por el material aparecido en su relleno UE 11, datamos esta estructura UE 10 en época bajo medieval-moderna, entre los siglos XIV y XVI. Antes de documentar esta UE 10, y siguiendo el plan de trabajo a que nos obligaba la excavación con máquina, registramos las UUEE de arroyada 7, 8 y 9 (LAMINA 3. FOTO 3.1). La UE 7 era un nivel de arroyada de gravas con arrastre de material muy rodado que apareció en la esquina NE. El material aparecido nos resultó imposible de datar puesto que no nos aparecieron formas que nos invitaran a ello, por lo que la cronología de este nivel nos resultó indeterminada. Bajo este nivel apareció UE 8, que se trataba de otro nivel de arroyada areno-arcilloso de color marrón amarillento con tonalidades grisáceas y arrastre de material constructivo y cerámicas muy rodadas y revueltas, que nos dio un resultado similar a la unidad anterior. Y bajo este nivel de arroyada UE 8 documentamos, hasta la cota final de excavación, otro más arcilloso de color marrón-grisáceo y sin inclusiones salvo raíces y motas de carbón dispersas registrado como UE 9. Todos estos tres niveles eran bastante horizontales y potentes, y estaban cortados por las unidades estratigráficas datadas en época bajo medieval-moderna.

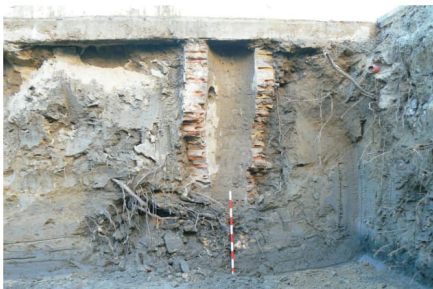
2.3. ESTRUCTURA UE 17

trabajo. En estos momentos documentamos otra fosa de época moderna en el perfil E. A su interfaz se le documentó como UE 15 y a su relleno como UE 16 (LAMINA 2. FOTO 2.3). La fosa en cuestión medía 3,40m de longitud por 2,65m de potencia. Ignoramos su anchura por meterse en dicho perfil E. La cota superior máxima de estas unidades se localizaba a los -0,45m y la cota inferior máxima a los -2,10m desde la rasante de la plaza. El relleno estaba compuesto por una tierra arcillosa de color negruzco, consistencia suelta y contenía material constructivo fragmentado, ladrillo macizo, tejas, raíces, lajas de pizarra y cantos de piedra. Cortando este relleno, es otra estructura de época actual la que se documentó. Se la denominó UE 17 (LAMINA 2. FOTO 2.3) y se trataba de un pozo de registro hecho en la última reforma de la plaza realizada en 2007. Se construyó a base de ladrillos actuales de gafa dispuestos a soga y tizón y aglutinado y enlucido con cemento. Sus cotas oscilaban entre los -0,50m y los -2,10m de superior e inferior máxima. El diámetro exterior de esta estructura era de 1,00m, el interior de 0,60m y la potencia de 1,60m. No tenía ningún relleno porque se supone que se le tendría que haber dado uso, cosa que no fue así.

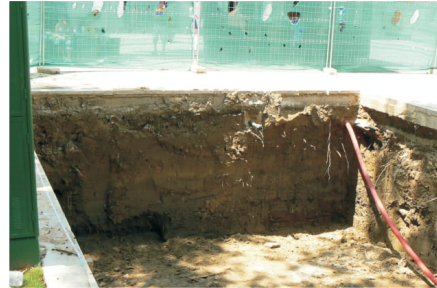
3.2. PERFIL SUR

Conforme se continuaba bajando en dirección a la esquina SW, nos encontramos un nivel de tierra arcillo-arenosa, de color negruzco, consistencia media e inclusiones de raíces, pizarra y bolos de piedra de tamaño pequeño y medio. A este nivel lo documentamos como UE 22 (LAMINA 3. FOTOS 3.2, 3.3 Y 3.4). Se encontraba bajo el nivel de arroyada UE 9 y parecía ser otro nivel de arroyada. Observamos que en la cota inferior de esta UE 22, que se encontraba a -3,25m, apareció material constructivo (pizarras y bolos de pizarra de tamaño medio) sin forma aparente alguna. Estábamos ante lo que nos parecía una escombrera que no pudimos datar. Las cotas en las que se movía este nivel: -1,80m de cota superior máxima y -2,25m de cota inferior máxima. No tuvimos forma de datar esta unidad porque la seguridad de los perfiles era muy escasa y se derrumbaban cada vez más a menudo a medida que avanzaba la excavación. El peligro de derrumbe era constante. Por consiguiente, al no observar estructura alguna, decidimos no bajar para recoger el material que nos pudiera ofrecer esta UE 22; con la consecuente falta de información que nos permite obtener un fósil guía, en la disciplina de la arqueología, como es la cerámica. Por ello no nos aventuramos a decir que adscripción cronológica tenía este nivel. Estaba bajo UE 9 y cortada por UE 25 (en el perfil W) que se trataba de una fosa de escombros de época, posiblemente, moderna. Esta UE 25 era la interfaz de la fosa y estaba rellena por UE 26 (LAMINA 2. FOTO 2.3). Como ya hemos dicho, se documentó en el perfil W y tenía unas medidas de 2,25m de longitud por 0,95m de potencia. La anchura no se pudo documentar puesto que la fosa se introducía en el perfil W. La cota superior máxima estaba en -2,10m y la inferior máxima estaba en -3,05m. El relleno UE 26 de esta fosa UE 25 era una tierra arcillosa de color negruzco, de consistencia suelta e inclusiones de raíces, pizarra de tamaño medio-grande y material constructivo como ladrillo macizo. Por los mismos motivos de seguridad de los que hablábamos más arriba, no pudimos observar bien y recoger el material del relleno de la fosa para una mejor documentación y datación de esta unidad. De esta manera, datamos la unidad 25 y su relleno 26 por las relaciones con las unidades estratigráficas con las que mantenía contacto físico. En este sentido, UE 25 estaba bajo la fosa moderna UE 15 y bajo la estructura actual UE 17; y cortaba al nivel de arroyada UE 9 y a la posible escombrera UE 22. Excavando las UUEE 22 y 25 se concluye la excavación. No obstante, bajo UE 20 y cortando a UE 3, en la esquina SW, documentamos una mancha de quemado a la que damos el número de unidad 27 (LAMINA 2. FOTO 2.4). Las paredes de esta mancha de quemado son de color rojizo y el relleno interior de color negro. En el relleno no se observa ningún tipo de material a

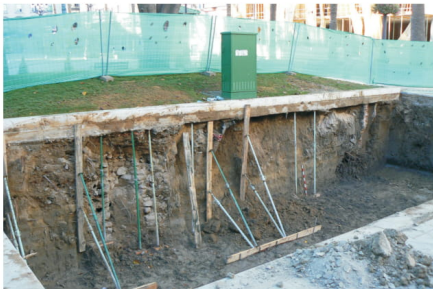
3.3. PERFIL ESTE

Una vez excavada aproximadamente la mitad del área documentamos la UE 13 en el perfil E (LAMINA 3. FOTO 3.3). Se trataba de una fosa con tubos corrugados para conducciones de telefonía que medía 7,10m de largo por 1,25m de ancho y tenía una potencia de 0,60m. Esta unidad estaba rellena por UE 14 que era una tierra areno-arcillosa, de color grisáceo, consistencia media-suelta e inclusiones de gravas medias, material constructivo fragmentado, piedras de tamaño medio y tubos del tipo corrugados para telefonía. La cota superior máxima de esta unidad de época actual era de -0,55m y la inferior máxima de -1,15m.

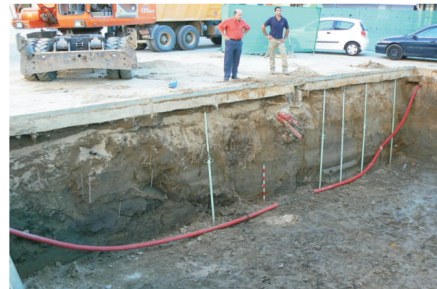
3.4. PERFIL OESTE

En el perfil W, hacia la mitad del área de excavación, volvemos a documentar otra fosa con tubos corrugados para conducciones de telefonía. Se trataba de la misma fosa que UE 13. Ésta atravesaba, por tanto, el corte a lo ancho de E a W. Esta vez la denominamos UE 18 y a su relleno UE 19 (LAMINA 3. FOTO 3.4). Las medidas de la interfaz y las características del relleno son similares a las de UE 13 y UE 14, pero no las cotas. En el perfil W, las cotas de esta fosa de época actual realizada durante la última reforma de la Plaza de las Monjas en 2007, son de -0,80m de cota superior máxima y de -1,60m de cota inferior máxima. Ello nos indica que estas unidades que forman la fosa para las conducciones de telefonía acusaban un ligero buzamiento de E a W. Sobre la UE 18 registramos otra zanja para conducciones de telefonía y de abastecimiento de aguas con su correspondiente relleno a la que llamamos UUEE 20 (interfaz) y 21 (relleno) (LAMINA 3. FOTO 3.4). Estas unidades también se crean durante la última reforma de la plaza. Ambas unidades cortan a UE 2 porque, según nos informan, primero se deposita el relleno UE 2 y luego éste se excava para introducir las tuberías que rellenan la fosa UE 20 y que forman parte de UE 21. La cota superior máxima de las unidades 20 y 21 estaba en -0,30m y la inferior máxima en -0,82m desde la rasante. La longitud era de 14,82m, la anchura de 0,70m y la potencia de 0,52m. Localizamos estas unidades en un momento posterior a otras que tenía debajo porque se desprendió parte del perfil W dejándolas al descubierto.

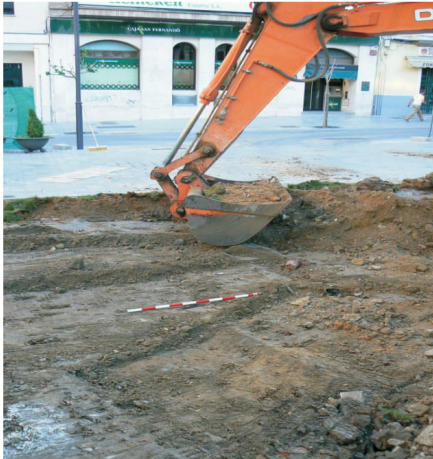
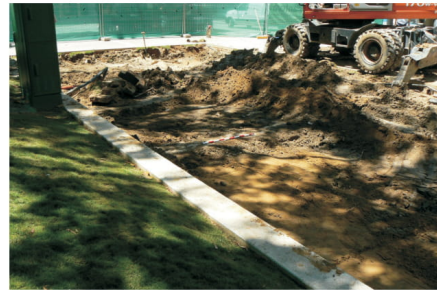
4.1. DOS EJEMPLOS DEL PROCESO DE EXCAVACIÓN

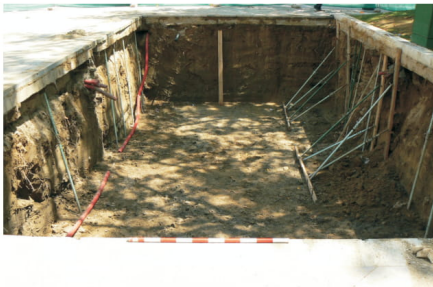
4.2. PLANTA FINAL

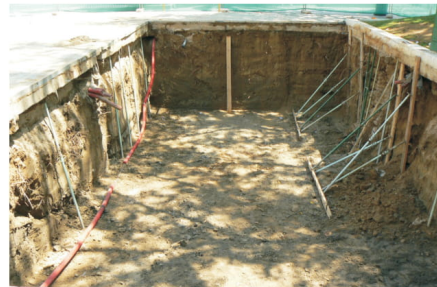
4.3. ENTIBADO DEL ÁREA DE ACTUACIÓN
