# **ANUARIO ARQUEOLÓGICO DE ANDALUCÍA 2007**

ACTIVIDAD ARQUEOLÓGICA URGENTE EN “AVDA. JUAN CASILLAS S/N”  
(CUEVAS DE SAN MARCOS, MÁLAGA)

Sonia Blanco Riesco  
Juan Luís Puerto Fernández  
Miguel Vila Oblitas.

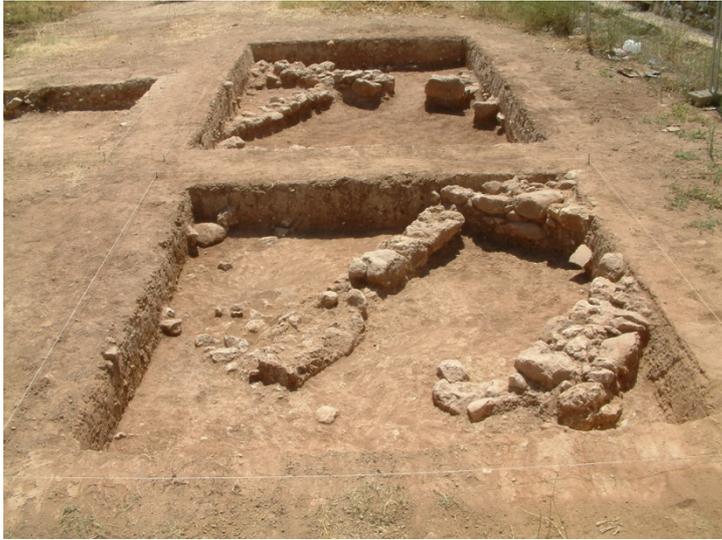
Fig.1 Vista general cortes 3 y 4

**CORTE 3:** En la zona central de la terraza se plantea el corte 3 con unas dimensiones de 6 x 4 metros. Aparecen las primeras estructuras arqueológicas asociadas a restos de muro con una orientación aproximada de NE-SW. Se trata de un muro de mampostería de piedras irregulares y careadas al exterior. Tiene dos hiladas de piedras bien definidas de ancho con ripios en el interior. Presenta una anchura aproximada de 0,55 m. y dos hiladas de potencia, siendo los mampuestos de tamaño irregular, aunque predominan los de diámetro entre 25 y 35 cm. Como veremos, esta estructura tendrá su continuidad en el Corte 4. Se traba con esta, otra estructura muraria también de mampostería irregular que presenta algunas piedras careadas al exterior, con un tamaño aproximado entre 15 y 20 cm. de anchura. La anchura del muro es de 43 cm. y la orientación N-S. Comprende dos hiladas de piedra sin ripio y una hilada de potencia.

**CORTE 4:** Con unas dimensiones de 4 x 4 metros. En este corte se pudieron documentarse varias estructuras vinculadas con el corte anterior. Además se identificaron otras unidades murarias, también muy arrasadas, conservándose una sola hilada de piedras irregulares de ancho sin carear, con una anchura de 38 cm. y una orientación es N-S y una desviación de 8° hacia el Este.

Las estructuras documentadas en este corte están formadas por mampostería irregular conservando dos hiladas grandes de piedras careadas y pequeños ripios y una hilada de potencia. El tamaño aproximado de las piedras oscila entre 20 y 30 cm. Por último, cabe destacar en el perfil noreste la presencia de otra posible estructura muraria compuesta por tres mampuestos irregulares alineados trabados con barro.

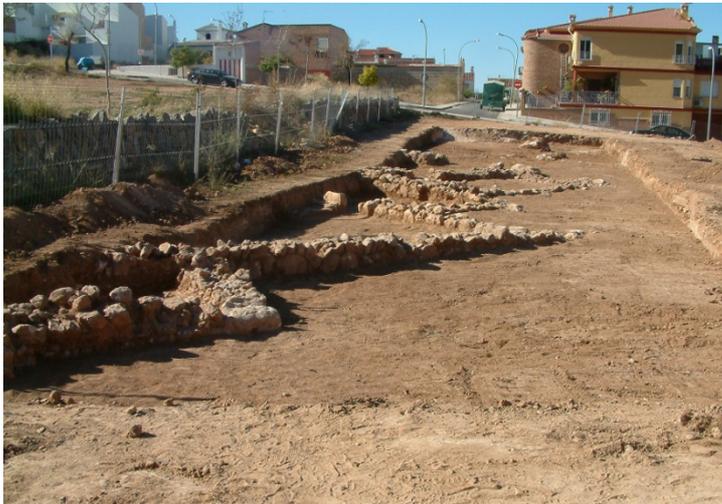
Fig.2 Vista general de las estructuras murarias

La excavación en extensión y la eliminación de testigos proporcionó una visión de conjunto a los restos exhumados. La potencia estratigráfica era muy escasa, no superando en ningún caso el metro de espesor. Los escasos restos cerámicos asociados a las estructuras se presentan totalmente fragmentados y en su mayoría rodados y compuestos principalmente por material de construcción, por lo que su mal estado de conservación no ha sido de gran utilidad para la adscripción de los tipos y formas. El aparejo de mampuestos irregulares trabados con barro otorga a estas estructuras una escasa consistencia.
