ANUARIO ARQUEOLÓGICO DE ANDALUCÍA 2007

CONTROL ARQUEOLÓGICO EN LA MURALLA DE ALCALÁ DEL RÍO, SEVILLA: CALLE PASAJE REAL.

Eduardo Prados Pérez

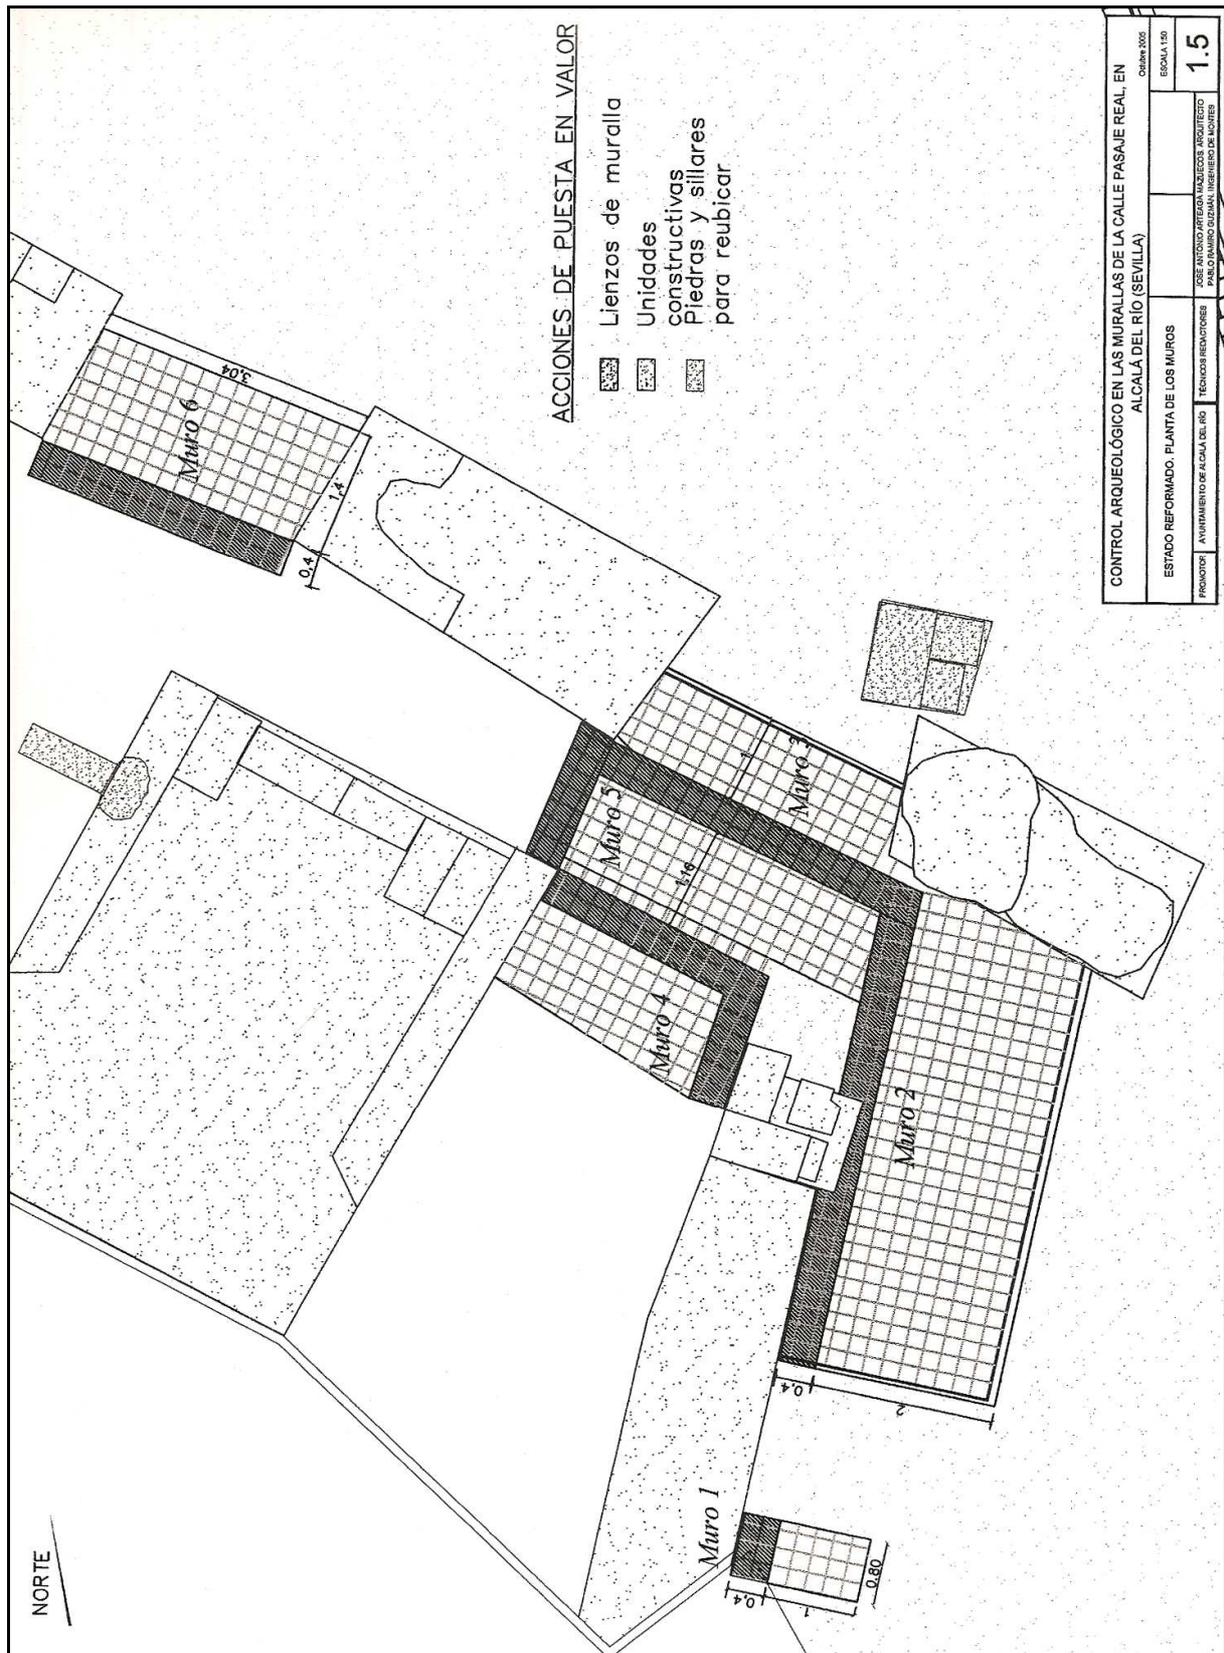
Figura 2. Ubicación de los muros de contención propuestos y zonas de actuación de la intervención arqueológica preventiva realizada.

Como ya comentamos, el principal objetivo de esta primera fase, desde el punto de vista del proyecto arquitectónico, era la realización de unos muros de contención. Esta propuesta se basaba en la propia naturaleza de los terrenos en los que se habían construido las estructuras documentadas, que hacían imposible su conservación sin la construcción de muros o pantallas de contención que evitasen el desplazamiento de tierras y que garantizaran la estabilidad de las laderas del barranco. En consecuencia se proyectó la realización de seis muros de

hormigón armado (Figuras 2 y 3). Dichos muros se sitúan en el entorno de los vanos 41 y 69 y por delante del muro 10 y los sillares de su extremo (U. E. 36).

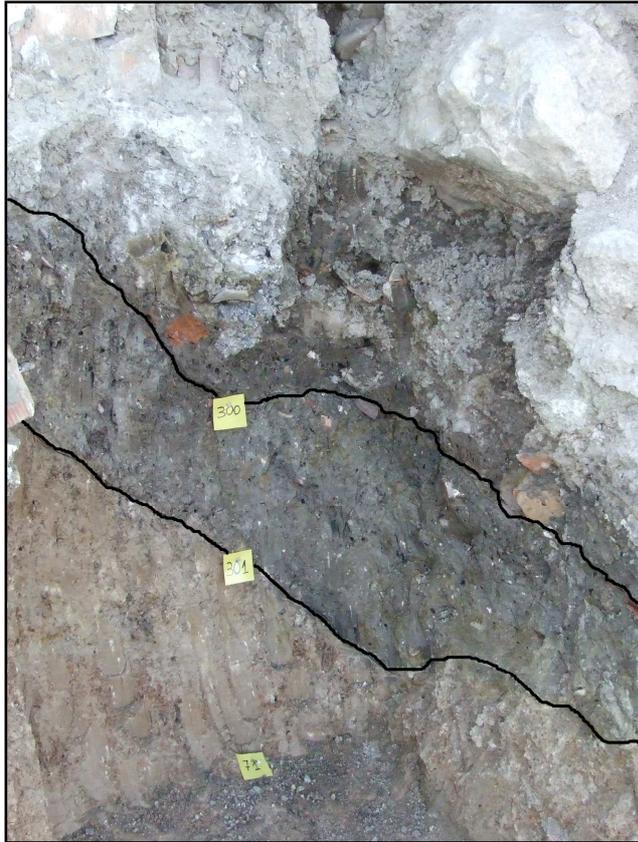
Lámina 2. Secuencia arqueológica obtenida durante el rebaje realizado para la construcción de los muros de contención 1 y 2.

Muros de Contención 1 y 2 (Lámina 2. Figuras 2 y 3).

Los muros 1 y 2 se ejecutaron con el cometido de reforzar la estructura de cantos rodados trabados con barro sobre la que asienta el elemento constructivo denominado U.E. 10. No se hace un único muro debido a la presencia en la cara exterior de esta última estructura de un saliente. Así pues, ambos muros se ubican en la cara este del muro 10. El muro de contención 1 se sitúa en la zona superior del mismo, la más cercana a la calle Pasaje Real y junto al muro de contención que existe a lo largo de esta calle. Para su construcción se ha realizado una zanja longitudinal que recorre las mencionadas estructuras con una anchura que oscila entre los 1, 20 y 1, 70 metros y una profundidad de 0, 50 y 0, 80 metros.

En estos rebajes se ha documentado la misma secuencia arqueológica, variando tan sólo la cota de aparición y potencia de las distintas unidades, debido a la topografía del terreno, de ahí, que abordemos los resultados de forma conjunta. Dicha secuencia viene definida por las UU. EE. deposicionales 100, 300, 301 y 71. La U. E. 100 es un vertido de tipo mixto con una potencia de 0, 15 – 0, 25 m., color marrón grisáceo, composición heterogénea, compactación baja, textura limo-arenosa. Su contenido está compuesto por cerámica, cantos rodados de pequeño calibre, cristal, metal (chapas de botellines), bolsas de plástico, abundantes raíces y carbón.

Las UU. EE. 300 y 301 son vertidos de tipo mixto de color marrón medio, textura arcillo-limosa, compactación baja y composición heterogénea. El contenido está formado por fragmentos cerámicos (ánforas y cerámica común) y carbón en nódulos dispersos aunque formando alineaciones en dirección Este. Su cronología se sitúa entre el siglo II y mediados del siglo I a. C. Su potencia oscila entre 0, 08 m y 0, 41 m., para la U. E. 300 y entre 0, 26 m y 0, 47 m., para la U. E. 301. Por último, la U. E. 71 representa el sustrato natural en este sector. Es un nivel de color pardo-amarillento a pardo con manchas negruzcas, textura arcillosa, compactación alta y composición homogénea. La potencia documentada oscila entre 0, 20 m y 0, 50 m.

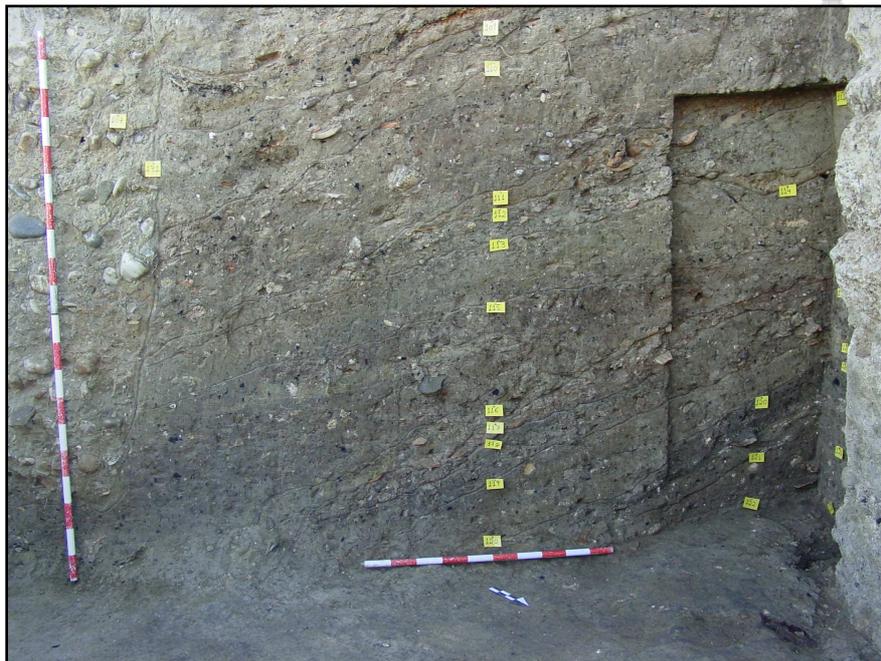
Lámina 3. Secuencia arqueológica obtenida durante la realización del muro de contención 3.

Muro de Contención 3 (Láminas 3 y 4. Planos 2 y 3.).

Se ubica en la zona inferior del barranco, en el espacio delimitado entre los lienzos de muralla 39 y 133. En este sector los trabajos realizados se han limitado a la regularización del perfil obtenido durante la fase de excavación y en el rebaje de la zona inferior, para la introducción de la losa de hormigón. La cota de afección del sustrato arqueológico de ambas acciones ha oscilado entre 0,15 y 0,20 metros.

Se han documentado un total de 18 unidades estratigráficas, 17 de carácter deposicional y una de tipo constructivo. La U. E. 107 es una estructura de orientación N-S, que presenta una planta escalonada. Para su construcción se realiza una fosa (U. E. 131) de sección en “U” que se rellena mediante tongadas de cantos de río de mediano y gran calibre que se traban con barro. La separación de las tongadas es de unos 10-15 cm.

Los niveles deposicionales presentan unos materiales que permiten adscribirlos al periodo romano republicano. En líneas generales, estos niveles se caracterizan por tener una textura limo-arcillosa y una tonalidad que oscila entre el marrón medio y pardo (dependiendo de la

mayor o menor proporción de materia orgánica), presentando oxidaciones verdosas y rojizas. Atendiendo a sus materiales y contenido (abundante carbón, huesos, escoria... y ausencia de materiales constructivos) los interpretamos como vertidos de tipo doméstico, siendo su formación lenta y constituyendo un indicio de ocupación, para estas fechas, de un área próxima a la que se ha realizado la intervención.

Estos depósitos, en la zona inferior, presentan un fuerte buzamiento en dirección noreste. Por el contrario, conforme vamos ascendiendo en la secuencia estratigráfica, esta pendiente o desnivel va disminuyendo hasta adquirir una tendencia horizontal que se observa en los niveles previos

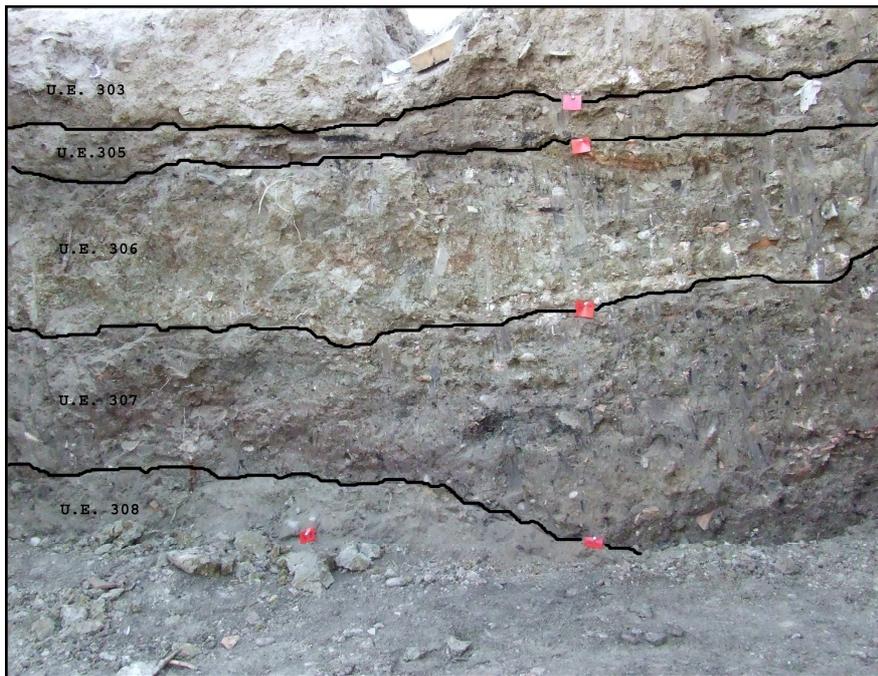
Lámina 6. Secuencia arqueológica obtenida durante la realización del muro de contención 4.

Muros de Contención 4 y 5 (Lámina 6 y 7. Figuras 2 y 3).

Estos muros se ubican en el espacio delimitado por el muro 10, el basamento 6, el lienzo de muralla 39 y por encima del muro de contención 3. Esta zona presentaba inicialmente una superficie escalonada, de hecho, ha sido esta circunstancia la que ha motivado la necesidad de la construcción de los muros de contención, con objeto de garantizar la estabilidad de toda la zona alta del barranco, la más cercana a la calle Pasaje Real.

Durante la fase de excavación, aprovechando esta circunstancia topográfica, se realizaron dos perfiles que quedaban separados mediante un tacón de tierra de aproximadamente 1 metro de anchura por 1 metro de potencia. Precisamente ha sido este tacón el que se ha excavado con la finalidad de obtener una superficie regular que permitiese la construcción del muro de contención 4. Respecto al muro de contención 5, éste ha sido realizado en el espacio existente

En estos trabajos se han documentado un total de seis unidades estratigráficas de carácter deposicional (UU. EE. 303, 304, 305, 306, 307 y 308) que se desarrollan entre una cota superior máxima de 21,48 m. s. n. m y una cota inferior mínima de 20,02 m. s. n. m. Su cronología se establece entre el siglo II y mediados del siglo I a. C. En líneas generales se caracterizan por tener una textura limo-arcillosa, composición heterogénea, compactación media y color marrón medio y grisáceo con oxidaciones verdosas y rojizas. Presentan huellas de bioturbación, nódulos de carbón y carbonato dispersos. El contenido está compuesto por fragmentos cerámicos y pequeños cantos. La U. E. 305 en la zona NE, hacia su zona media, muestra pellas limosas y cierta concentración de cantos. En la zona NW posee nódulos de carbón de mayor envergadura formando alineación. En la zona de contacto con la U. E. 306 presenta un nivel limoso, homogéneo, de 0,5-1 cm. de potencia. La U. E. 306, en su zona superior, presenta una concentración de óxido de hierro.

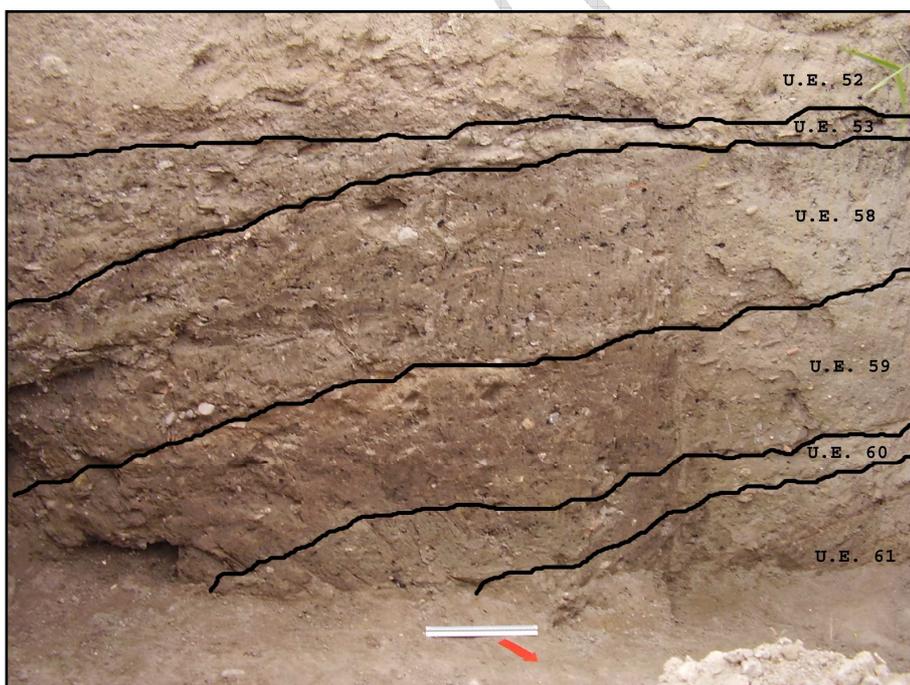
Lámina 8. Secuencia arqueológica obtenida durante los trabajos realizados para la construcción del muro de contención 6.

El muro de contención 6 se realiza con objeto de contener las tierras situadas en la zona denominada Plaza del Pitiraco. Este muro se ubica en la zona delimitada por los lienzos de muralla 39 y 42, en el espacio donde se realizó el sondeo 4 durante la fase de excavación. Los trabajos realizados han consistido en la ampliación del sondeo realizado hacia la zona de la muralla 39.

En estos trabajos se han documentado un total de seis unidades estratigráficas de carácter deposicional (UU. EE. 52, 53, 58, 59, 60, 61) que se desarrollan entre una cota superior máxima de 22,56 m. s. n. m y una cota inferior mínima 20,77 m. s. n. m. Su cronología se establece entre el siglo II y mediados del siglo I a. C. En líneas generales se caracterizan por una composición heterogénea, textura limo-arcillosa, compactación media-alta y color marrón medio-grisáceo con oxidaciones verdosas y amarillentas y rojizas. Presentan poros, huellas de bioturbación, nódulos de cal/carbonatos y de carbón dispersos, sin formar alineaciones. El contenido está compuesto por fragmentos cerámicos, cantos de pequeño calibre, carbón y fragmentos de hueso.

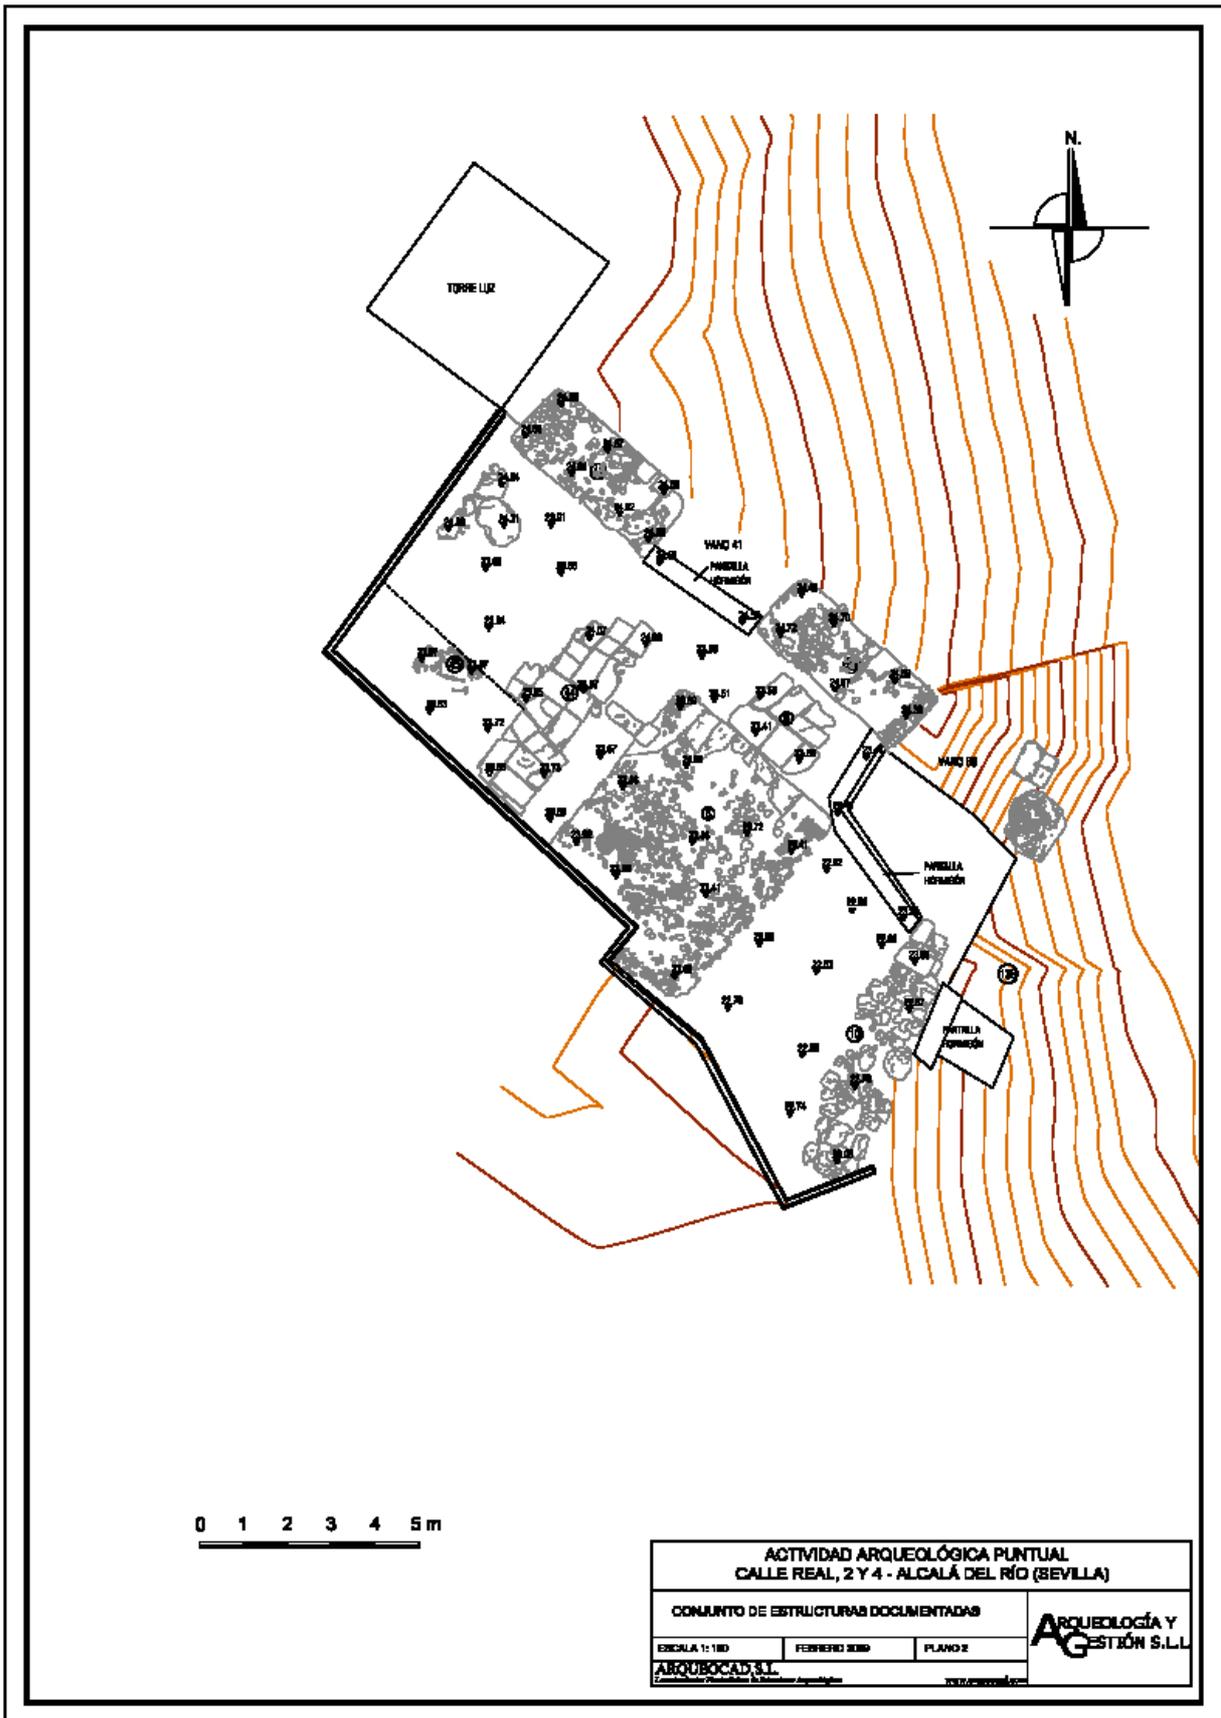
Figura 2. Conjunto de estructuras documentadas en la intervención arqueológica preventiva realizada en el año 2005 y localización de los muros de contención.

Durante la fase III se detecta la ocupación efectiva del área. Esta ocupación queda definida por la existencia de tres paños o lienzos de muralla, de orientación Este-Oeste, (UU. EE. 39, 42 y 133), con sus respectivos vanos de acceso (UU. EE. 41 y 69). Estos paños, que poseen un grosor medio de 1,90 metros y que se conservan prácticamente a nivel de cimentación, presentan, básicamente, la misma técnica edilicia: el *opus caementicium*. Para su realización, se emplean fragmentos cerámicos, tégulas, piedras y cantos de mediano calibre unidos, con un mortero que presenta una elevada proporción de cal y menor cantidad de arena. Este conglomerado o *caementa* no se deposita en cajones o tongadas de módulo regular, oscilando éste entre 32 y 58 centímetros de altura.

Estos paños de muralla delimitan dos vanos de acceso. El vano 41, que se ubica entre las UU. EE 39 y 42, permite el tránsito en dirección Norte-Sur y tiene una luz de tres metros de ancho. Los extremos de la muralla, que conforman este vano presentan una diferencia con relación al aparejo descrito anteriormente y es, que presentan sillares que probablemente constituyan el arranque del arco que cubriría este acceso.

El vano 69, se localiza entre el paño 39 y la U. E. 6. Tiene una luz de 1, 65 metros y su nivel de uso viene definido por la U. E. 9. El otro nivel de uso de esta fase está constituido por la U. E. 44. Al igual que en el caso anterior, nos encontramos ante un pavimento realizado con losas de Tarifa (1, 03 / 59 x 67 / 39) cuyas juntas son prácticamente inexistentes u oscilan entre 1-2 cm., en un solo caso, se documenta una separación de 4 cm. Las cotas del pavimento van ascendiendo conforme nos acercamos al vano 41. Próximo a este pavimento, se encuentra la U. E. 48, formada por un nivel de guijarros, piedras menudas y cantos de mediano calibre. La proximidad al pavimento nos lleva a plantear la posibilidad de que se trate del preparado previo a la deposición de las losas. Esta preparación, así como, el encaje perfecto de las piezas conferirían a la estructura una alta compactación y durabilidad.

Una última estructura a analizar dentro de esta fase es la U. E. 6. Se trata de un basamento de planta cuadrangular con unas dimensiones de 6, 27 x 4, 95 metros, que está realizado mediante una técnica mixta: *opus caementicium* y sillares. Estos últimos, que forman ya parte del alzado de la estructura, se conservan en la cara Este. En el resto, no se conservan los sillares pero si sus huellas o negativos. Muestran unas dimensiones de 0, 94 / 0, 92 x 0, 54 / 0, 50 metros. El sillar que une la cara Este y Norte se encuentra desplazado (U. E. 43) y posee unas dimensiones de 1, 04 x 0, 54 metros. Este último, a diferencia de los restantes, presenta talladas o rebajadas dos de sus caras, mientras que los otros sólo presentan una. Este rebaje se realiza con objeto de recibir un enlucido (0,06 metros de potencia) compuesto de una capa de mortero de cal cuya superficie exterior se encuentra alisada y terminada finamente.
