ANUARIO ARQUEOLÓGICO DE ANDALUCÍA 2012

Los datos que presentamos son el resultado de la documentación arqueológica realizada en el lienzo occidental de la muralla de la calle Cairuan que se enmarca dentro de la Actividad Arqueológica Preventiva en dicho ámbito. El propósito concreto que ha guiado la intervención arqueológica no ha sido otro que el de evaluar el conjunto de estructuras y depósitos arqueológicos con el fin de dar una interpretación a esta construcción que es objeto de una gran confusión, en lo que respecta al momento histórico en el que fue erigida.

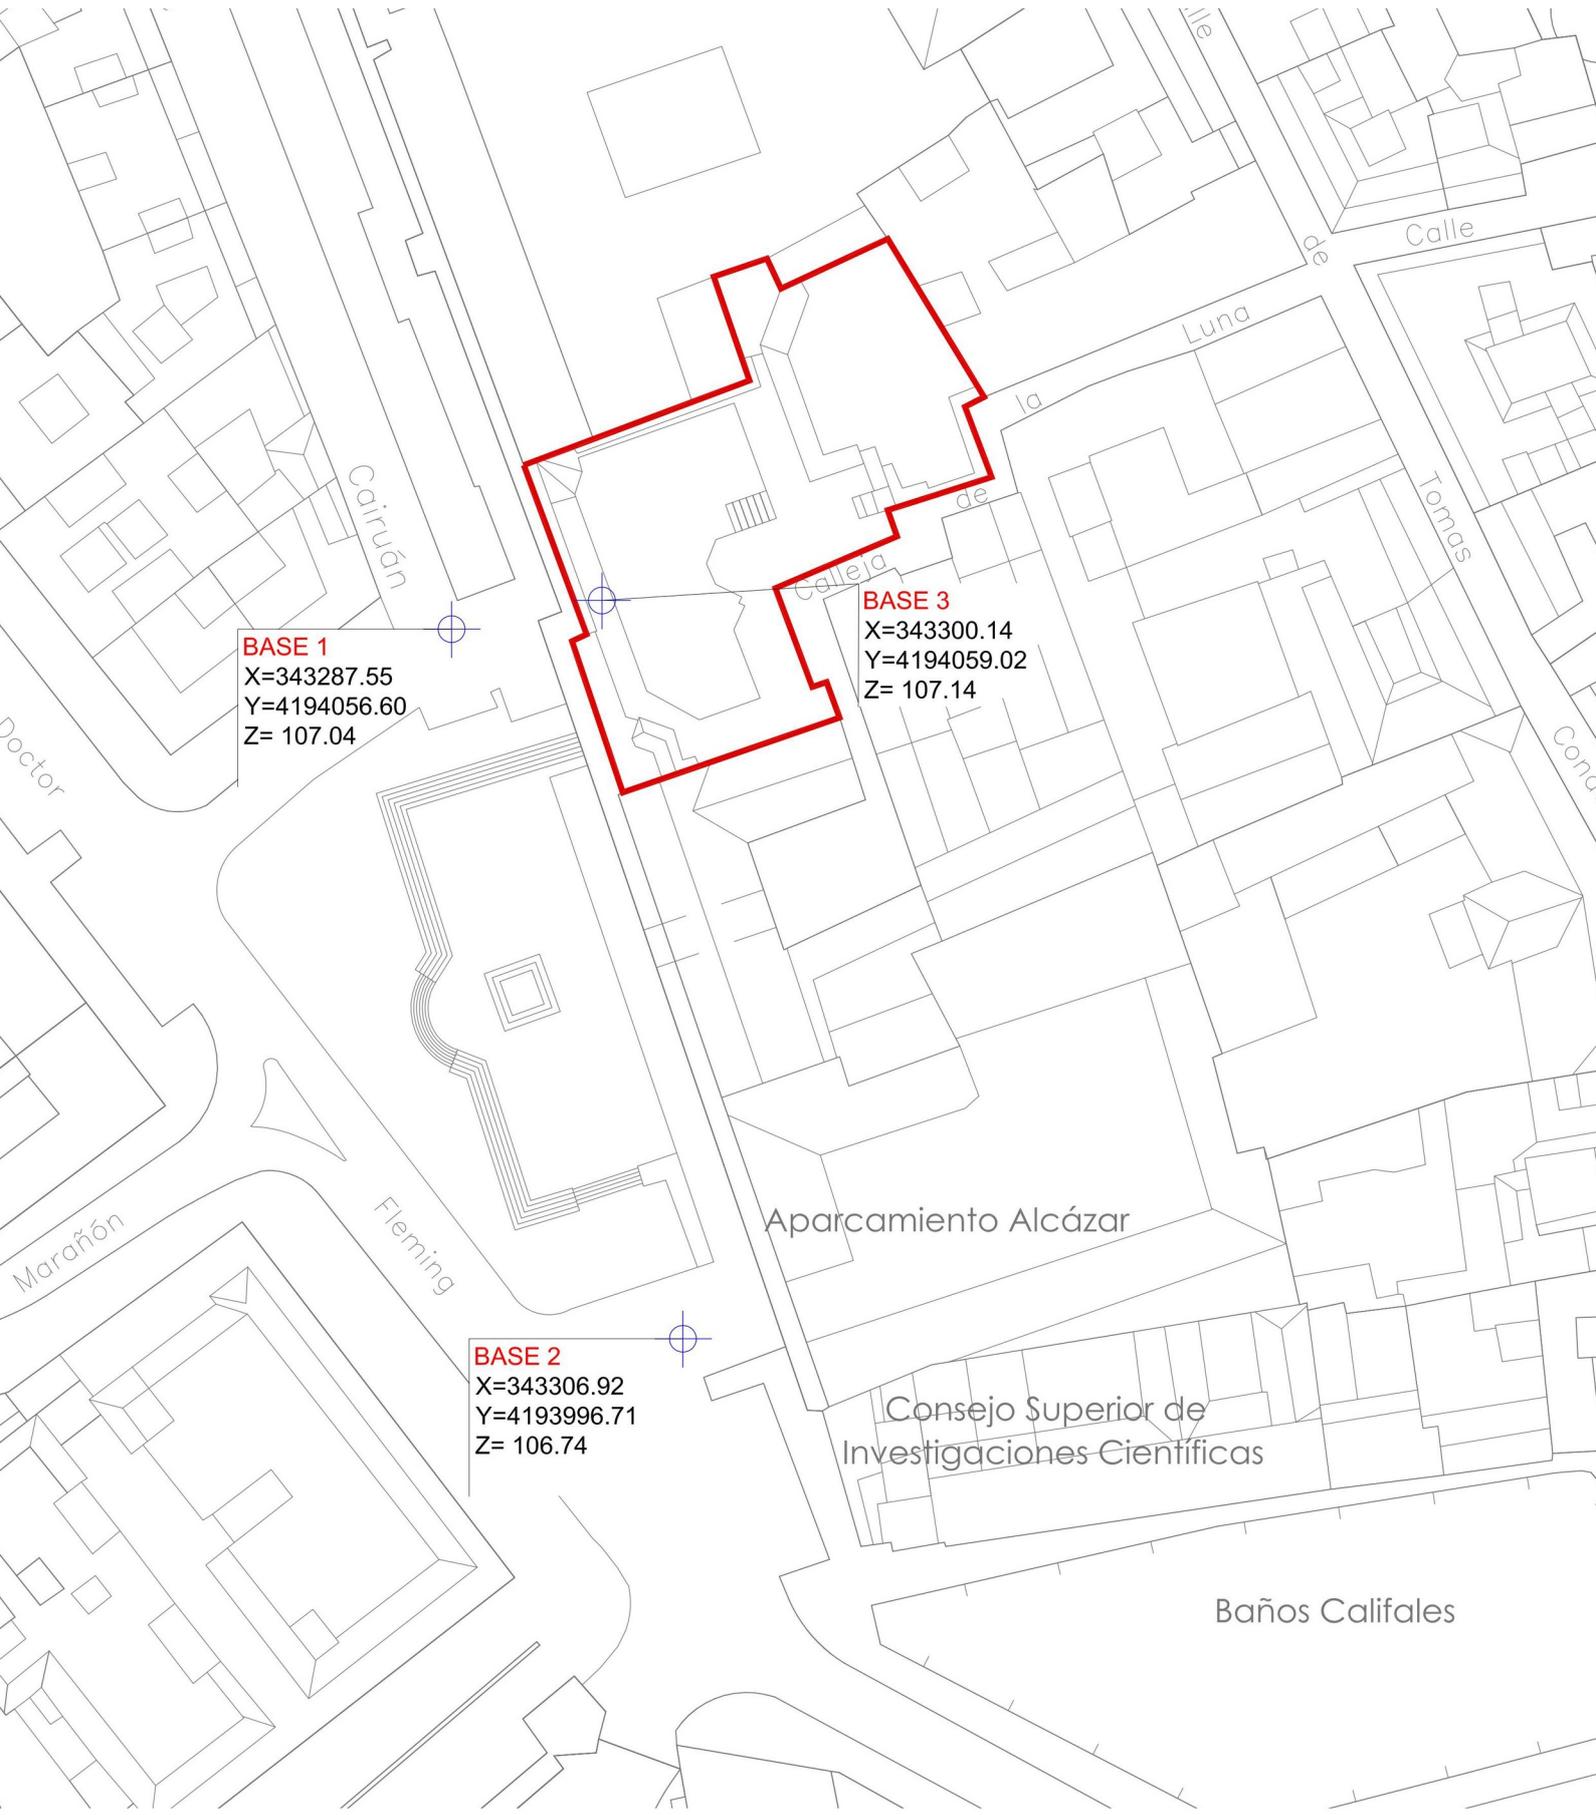
BASE 1
X=343287.55
Y=4194056.60
Z= 107.04

BASE 3
X=343300.14
Y=4194059.02
Z= 107.14

BASE 2
X=343306.92
Y=4193996.71
Z= 106.74

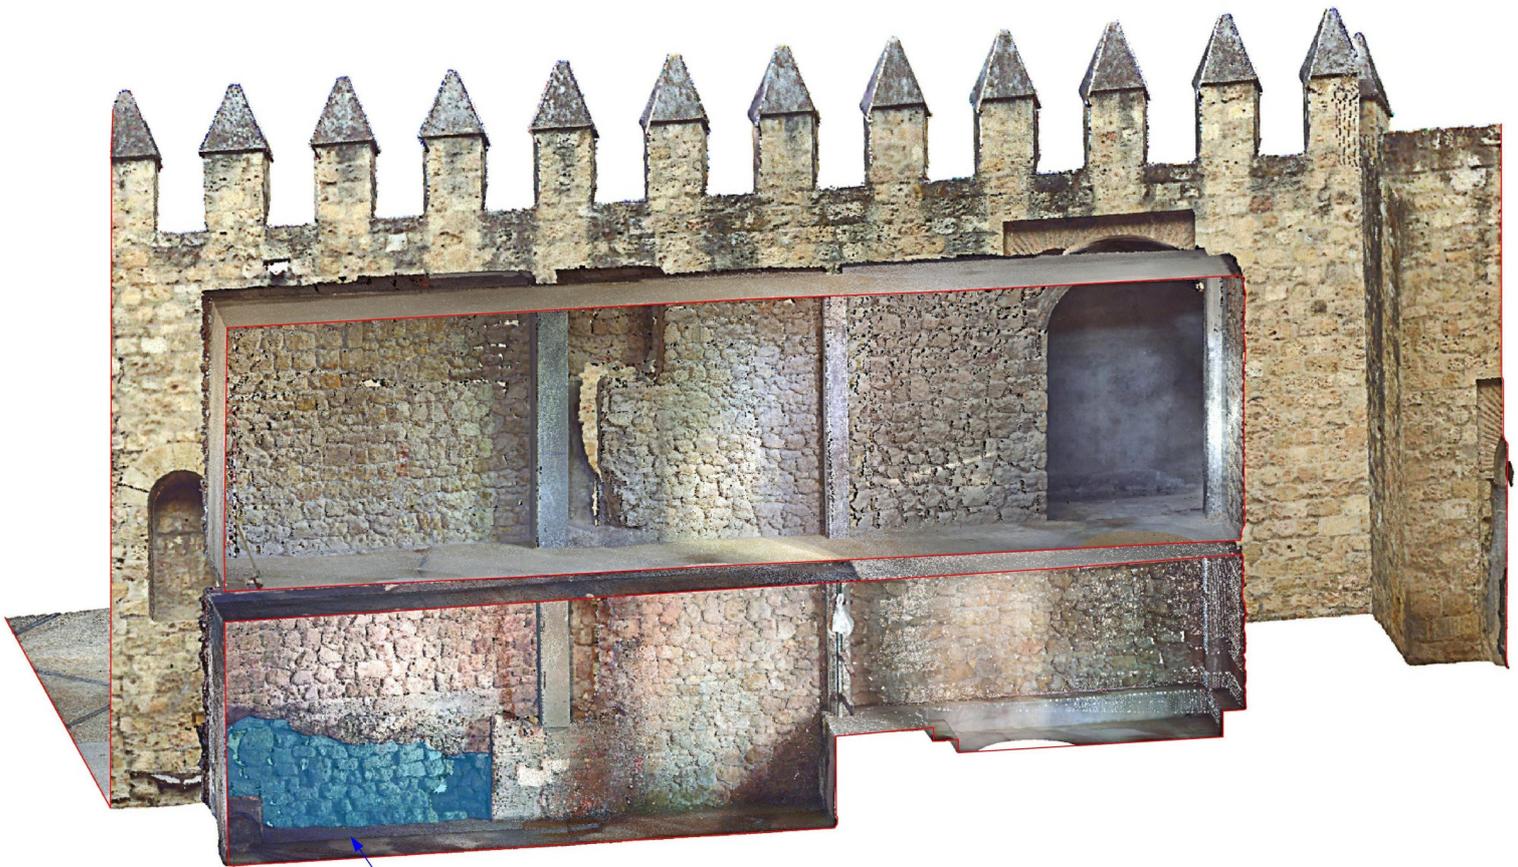
MURALLA UE 36
