ANUARIO ARQUEOLÓGICO DE ANDALUCÍA

INTERVENCIÓN ARQUEOLÓGICA EN EL BARRANCO DEL REY CHICO, RESTAURACIÓN PAISAJÍSTICA DE LA MARGEN IZQUIERDA, PATRONATO DE LA ALHAMBRA Y GENERALIFE

Ana Palanco Nogueral

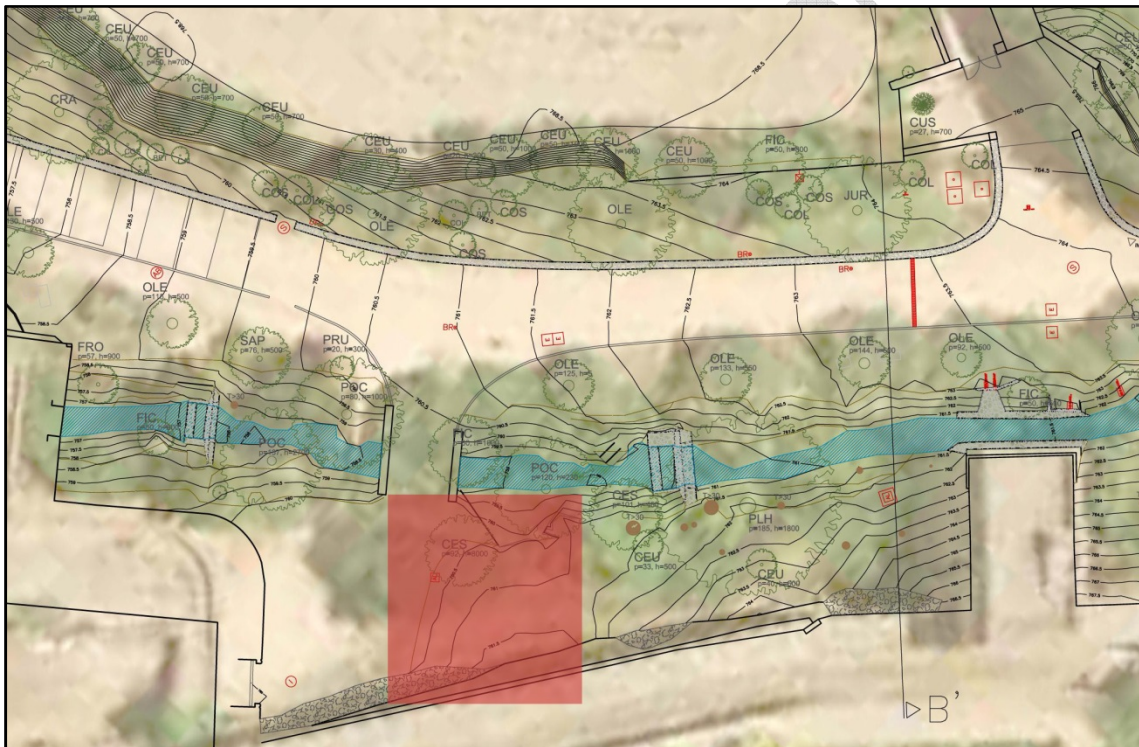
Imagen: Localización Acumulación I-1(Puerta de Hierro-Torre del Cadí).

Esta apoyaba directamente en el conglomerado Alhambra y en un forro de mampostería que lo protege, tenía una altura aproximada de 1,5m y una anchura de 2,5m. Su cota máxima era de +764,40 m.s.n.m. Al ser una acumulación vertida desde el interior de la muralla tenía un buzamiento con dirección sur-norte.

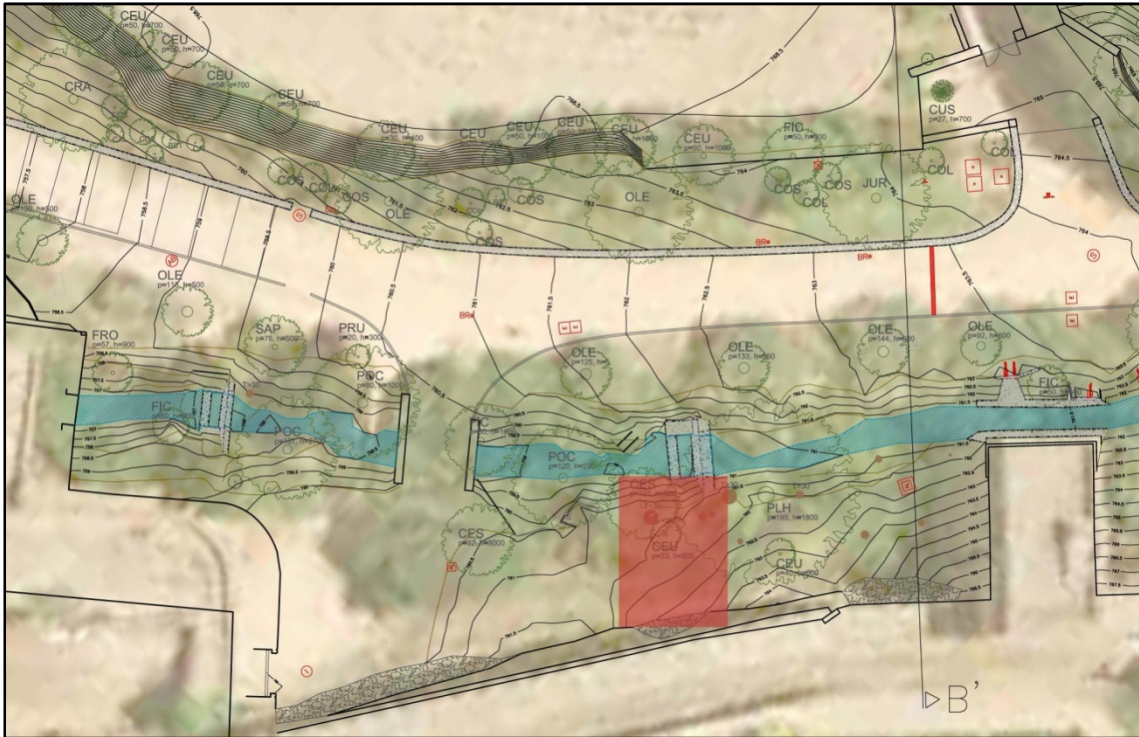
La Acumulación I-2, de dimensiones menores a la anterior (1,25 m de altura por 2 m de ancho), apoyaba directamente en el conglomerado Alhambra, y en las Acumulaciones I-1 y I-3, por el oeste y este respectivamente. La metodología empleada fue la misma antes descrita, perfilando el testigo de seguridad de 1 m apoyado en el conglomerado Alhambra para analizar la secuencia estratigráfica.

Imagen: Vista Acumulación I-2

- UE-001: capa de tierra vegetal negra, producto de la bioturbación, cubre todo el montículo. Con 0,20m de grosor. Sin materiales cerámicos ni constructivos.
- UE-002: capa de tierra marrón oscuro suelta, mezclada con piedras de pequeño y mediano tamaño, abundantes cascotes de época contemporánea, fragmentos cerámicos de época nazarí: rollo de alfarero, atifles, fragmentos de cerámica de cocina y mesa. En este nivel de vertido también se retira un tocón de un gran árbol. Esta UE-002 se localizaba a una cota de +764,00m documentándose una potencia aproximada de 1m. Una vez alcanzada la cota de +762,80 m.s.n.m. se detienen los trabajos de extracción, procediendo al modelado del terreno.

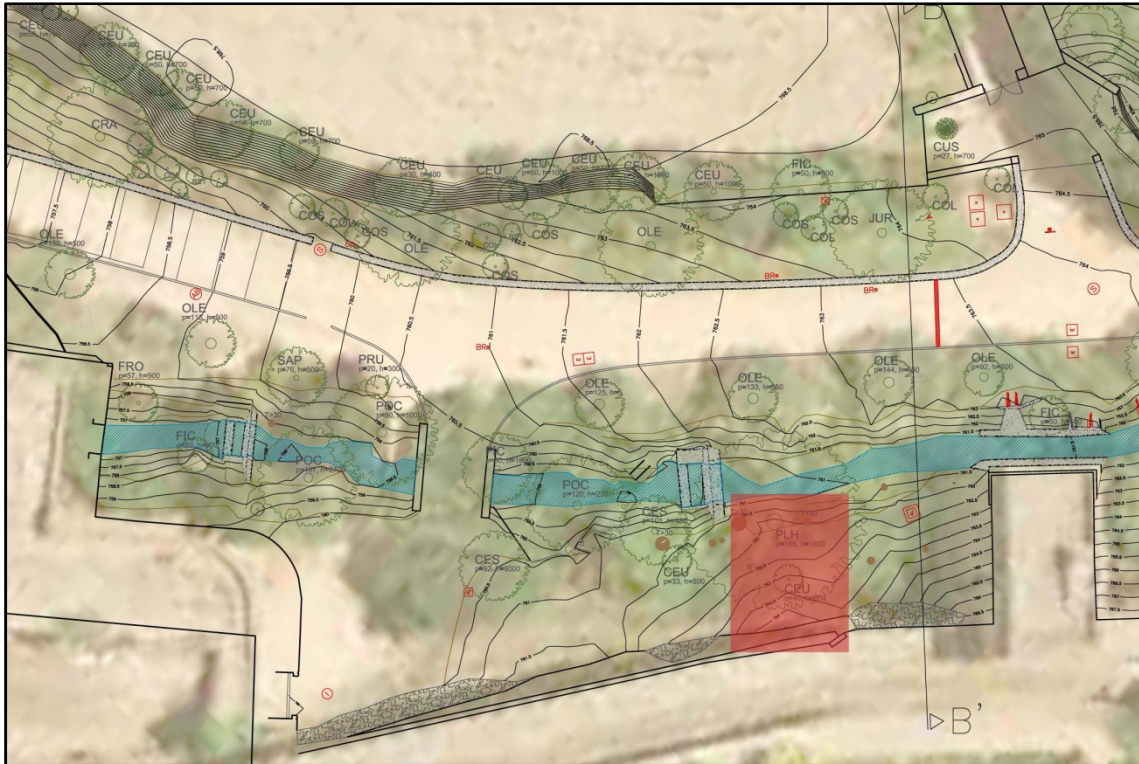
La Acumulación I-3, mayor que las anteriores, apoya en un forro de mampostería que cubre al conglomerado Alhambra sobre el que cimienta el lienzo de muralla, a la altura donde se localiza un portillo abierto en ésta. A los pies del montículo se localiza un almezc de porte mediano.

Imagen: Localización Acumulación I-3

La Acumulación I-3 se apoyaba en un forro de mampostería que cubre al conglomerado Alhambra y en las Acumulaciones I-2 y I-4, por el oeste y este respectivamente. La metodología empleada fue la misma antes descrita, perfilando el testigo de seguridad de 1 m apoyado en el conglomerado Alhambra para analizar la secuencia estratigráfica.

- UE-001: capa de tierra vegetal negra, producto de la bioturbación, cubre todo el montículo. Con 0,25 m de grosor. Sin materiales cerámicos ni constructivos.
- UE-002: capa de tierra fina muy suelta de color anaranjado mezclada con algo de cal, sin piedras o materiales cerámicos o de construcción. Una vez alcanzada la cota aproximada de +763,00 m.s.n.m. se detienen los trabajos de extracción.

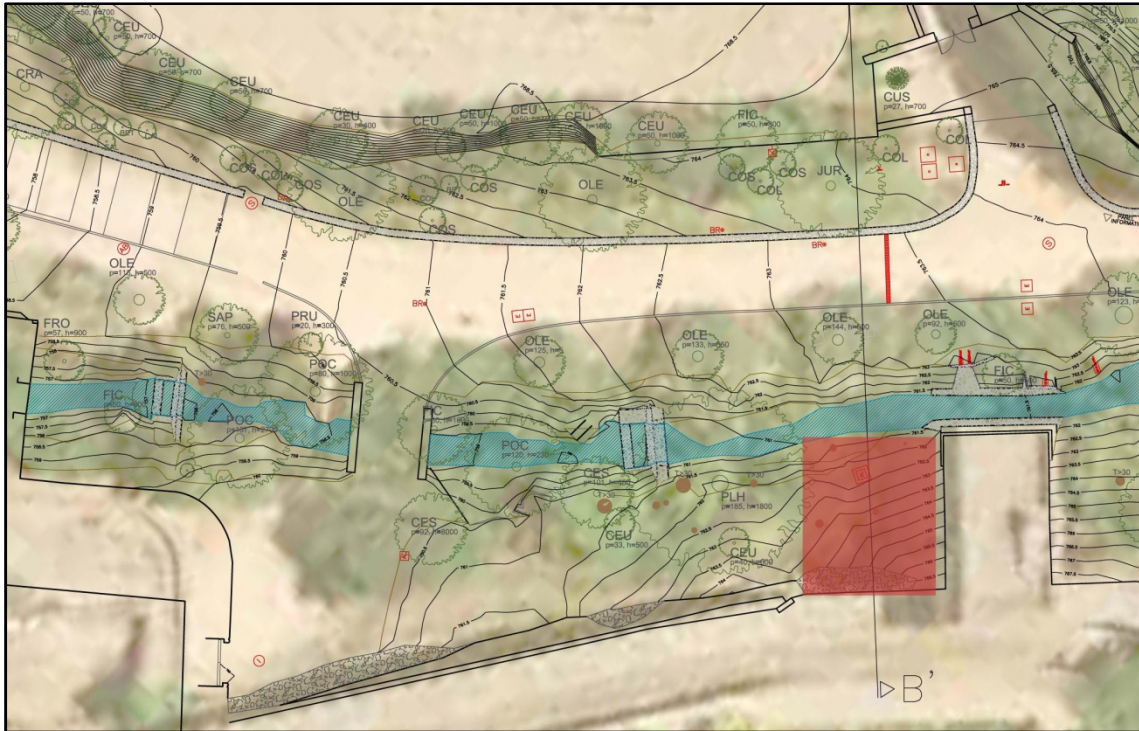
La Acumulación I-4 es el de mayores dimensiones. Alcanza una cota máxima de +766,50 m.s.n.m. en la cima de los vertidos y una mínima a la altura del arroyo de +761,50 m.s.n.m. Apoya en el conglomerado Alhambra, sobre el que cimenta el lienzo de muralla, y en la cara oeste de la Torre del Cadí.

Imagen: Localización Acumulación I-4

Como en el resto de Secuencias, la metodología empleada consistió, una vez realizada la extracción mecánica por alzadas, en el perfilado el testigo de seguridad de 1 m apoyado en el conglomerado Alhambra y en el análisis de la secuencia estratigráfica. Concretamente en este montículo, las labores mecánicas de extracción de tierras se ralentizaron por la dificultad de no dañar la línea eléctrica, en uso, perteneciente al alumbrado de la Torre de los Picos. Se retiraron unos 4 m de potencia máxima en esta acumulación de vertidos, la mayor de la Secuencia, en la falda de ésta existe un gran bloque de tapial, bien de la muralla, bien de la torre. Éste se ha conservado cómo está.

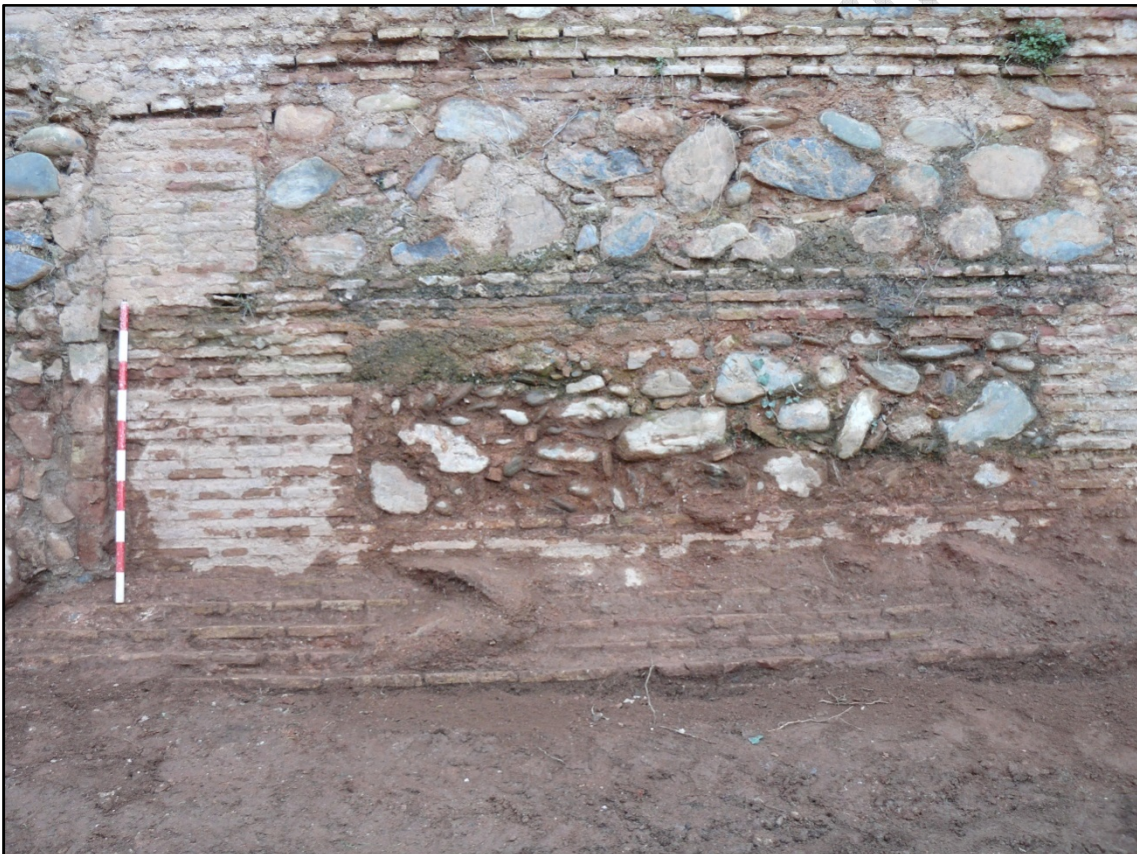
En esta parte de la Secuencia IV, (IV-2), los cimientos de la muralla se encontraban ocultos por los vertidos y han sido despejados parcialmente durante la actuación localizando parte de la cimentación de la muralla. Se trata de una cimentación de ladrillo escalonada unida con mortero anaranjado rico en cal, de la que se hablará más adelante.

Imagen. Detalle de la cimentación de la muralla en la Secuencia IV

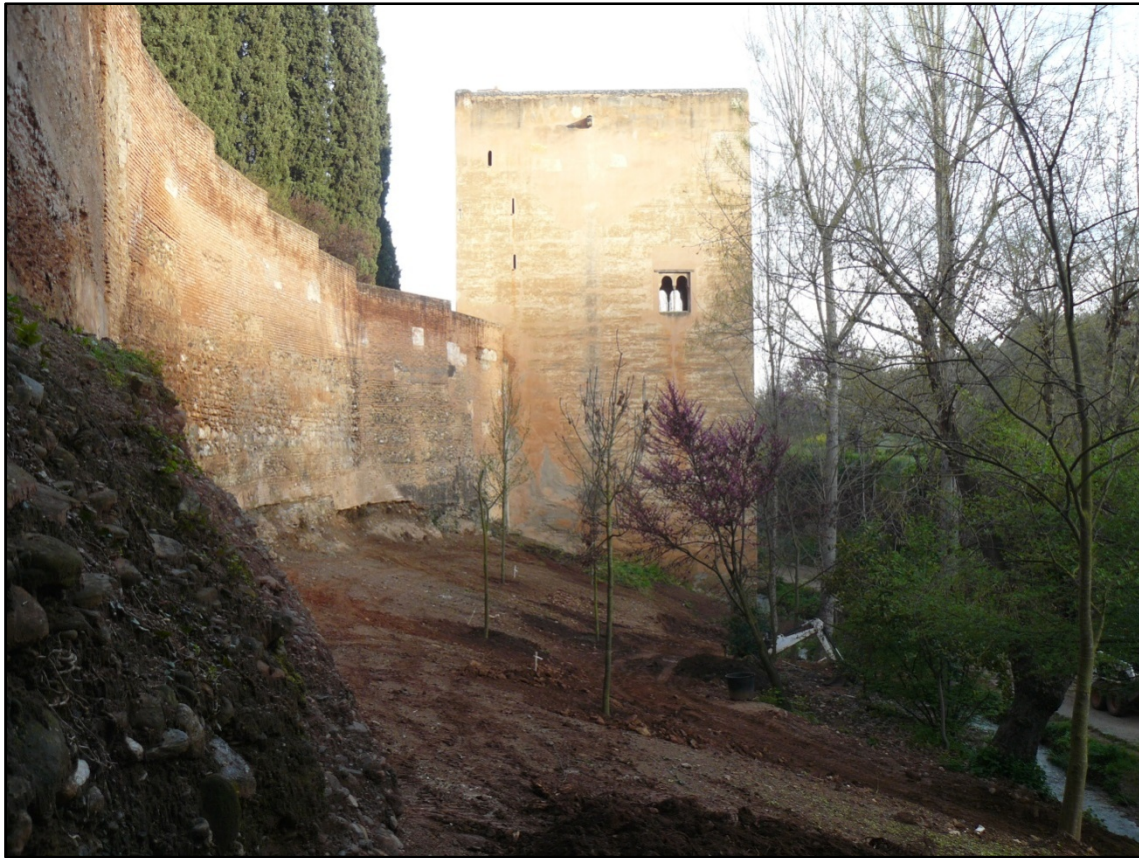
Para la plantación de vegetación arbórea ha sido necesaria la realización de hoyos cuadrangulares de 1 m de ancho por 0,80 m de profundidad, una vez realizada la retirada de los escombros y que también ha sido objeto del control arqueológico.

Imagen: Detalle de la plantación en la Secuencia III, al fondo la Torre de la Cautiva.

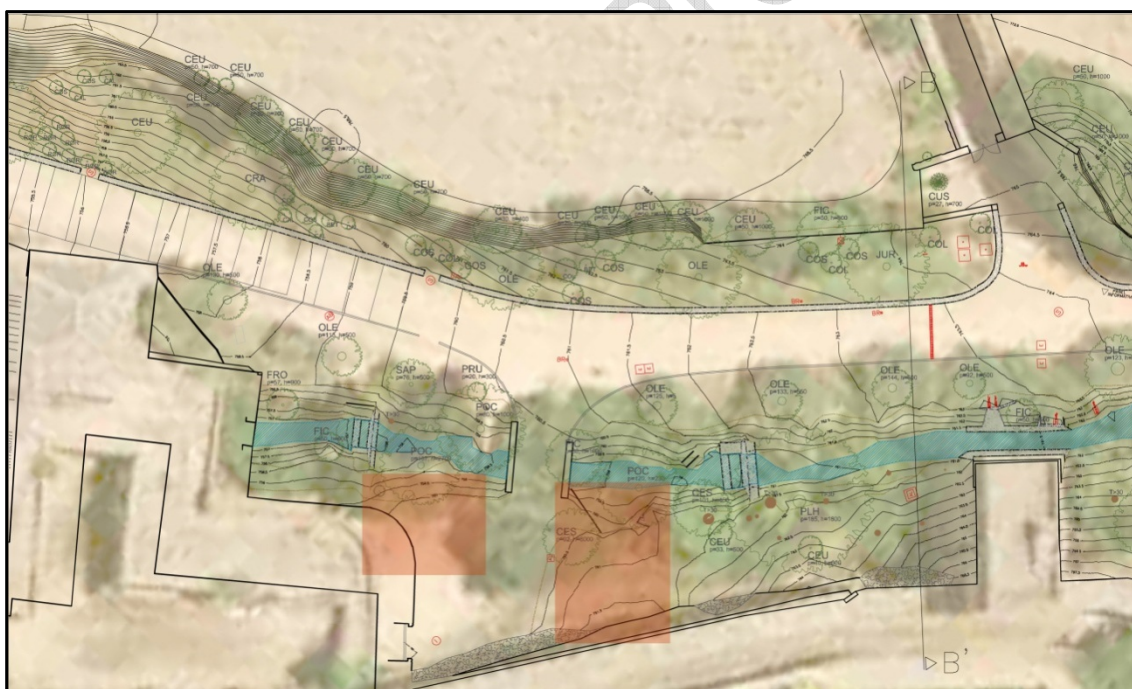
En un principio se planteó un único sondeo (Sondeo A) pero dados los resultados urgió la necesidad de ampliar la intervención a un segundo sondeo (Sondeo B) junto al baluarte y a la cara oeste del puente que cruza el arroyo.

Imagen: Localización de los Sondeos A y B en la Secuencia I.

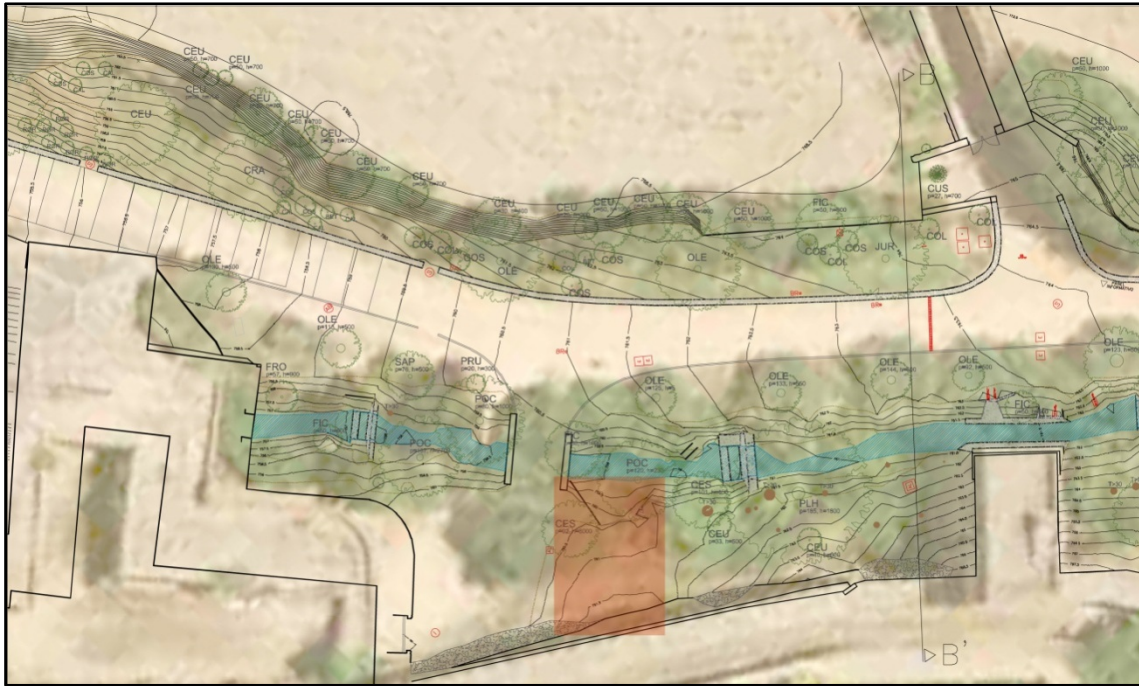
Imagen: Localización del Sondeo A en la Secuencia I.

El inicio de los trabajos consistió en una limpieza general de la estructura, es decir en la cara este. Se realizó un rebaje de 0,5 m de profundidad a lo largo de la cara este. Las dimensiones de esta limpieza fueron de 9 m de longitud hasta alcanzar el muro de mampostería que forra al Conglomerado Alhambra, sobre el que cimienta la muralla noreste de la ciudad palatina. El objetivo de esta limpieza era delimitar las dimensiones longitudinales de la estructura a intervenir y poder trazar conforme a estas el sondeo, paralelo a la muralla y con una forma irregular para evitar una caída del sobrante del riego del Partal, abarca, en su eje mayor, desde el arroyo al sur hasta el conglomerado Alhambra en su frente norte.

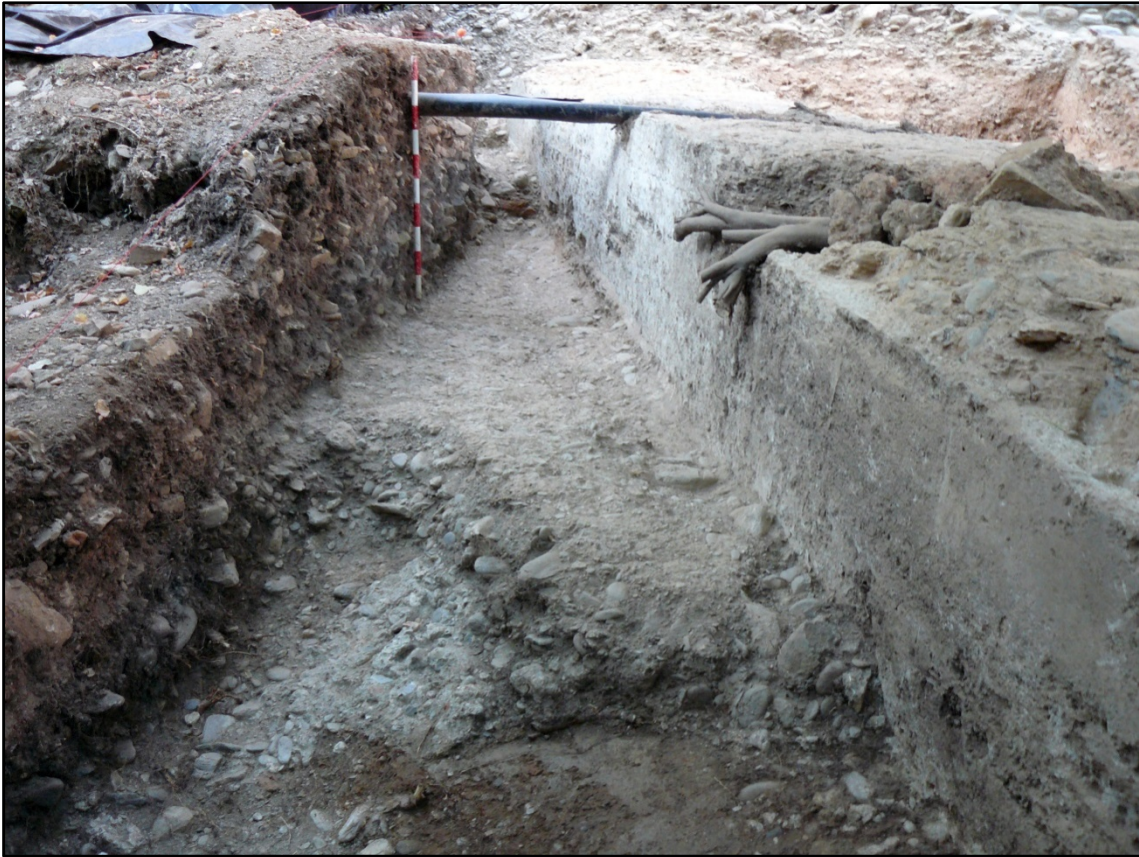
Imagen: frente este del Sondeo A, se aprecia el muro E-1 y asoma la zarpa de cimentación.

Se ha localizado una gran estructura, denominada durante la intervención como E-1. Se trata de un gran muro de tapial fabricado en hormigón de cal y piedra de pequeño y mediano tamaño. Dicha estructura presenta cara hacia el este y el norte. Conserva restos y huellas de los tableros del encofrado empleado en su construcción, así como algunas oquedades de mechinal erosionadas sobre todo por las raíces de los árboles cercanos. Cimenta directamente sobre el nivel geológico por medio de una zarpa corrida de cal (UE-015) que descansa sobre un encachado de piedra (UE-014)) que buza en dirección de la pendiente natural.

Por lo tanto, tras un análisis inicial, la E-1 parece tratarse de un muro contra terrero de carácter hidráulico. Muros de este tipo suelen emplearse en aterrazamientos, como en el caso de los que contienen las huertas del Generalife, aunque suelen ser de tapial calicastrado.

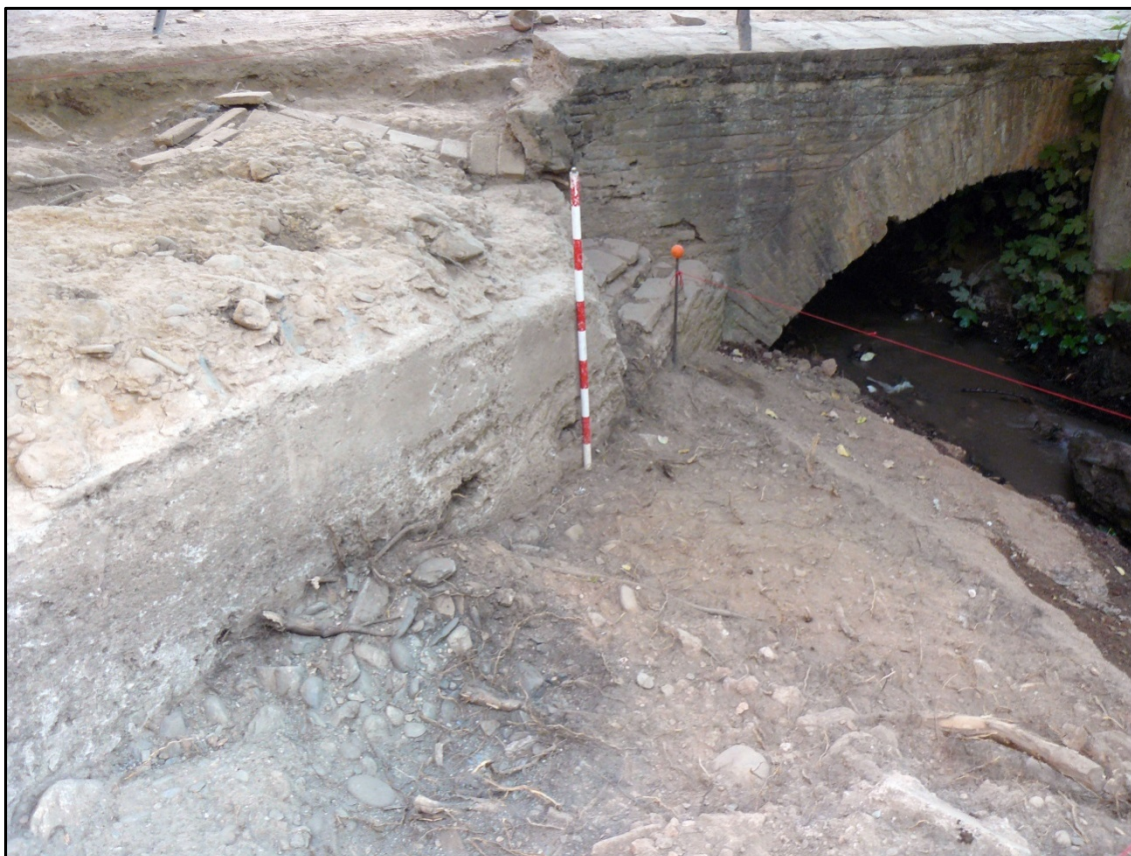
Imagen: frente sur del Sondeo A, se aprecian las raíces, que alteran la secuencia.

Conviene volver a destacar que la E-1 aparece cortada por una serie de instalaciones eléctricas, y en parte está resquebrajada la coronación de la misma, debido a la existencia de un árbol de porte mediano que con sus raíces está degradándola. Al encontrarse en superficie y por el tránsito de vehículos pesados en la zona, que es más usual de lo recomendable, la coronación de la estructura se encuentra erosionada.

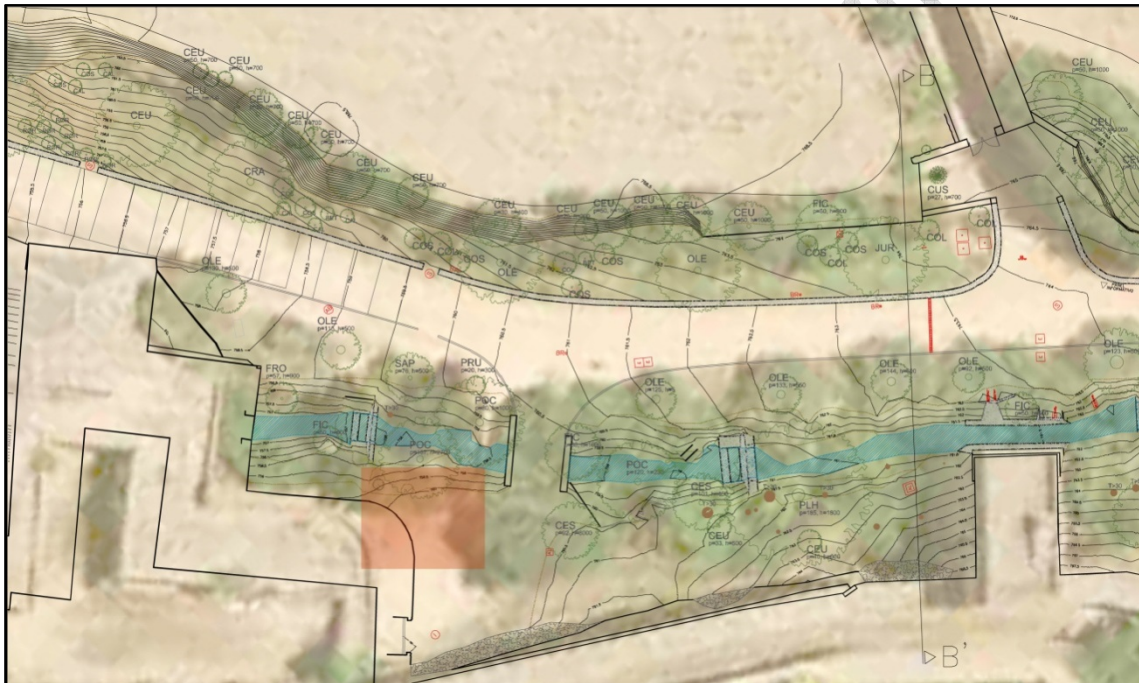
Imagen: localización del Sondeo B.

Las dimensiones del Sondeo B fueron de 7 m de longitud por 6 m de ancho, con el eje mayor orientado de este a oeste. Es de forma irregular pues se adapta a la forma del baluarte.

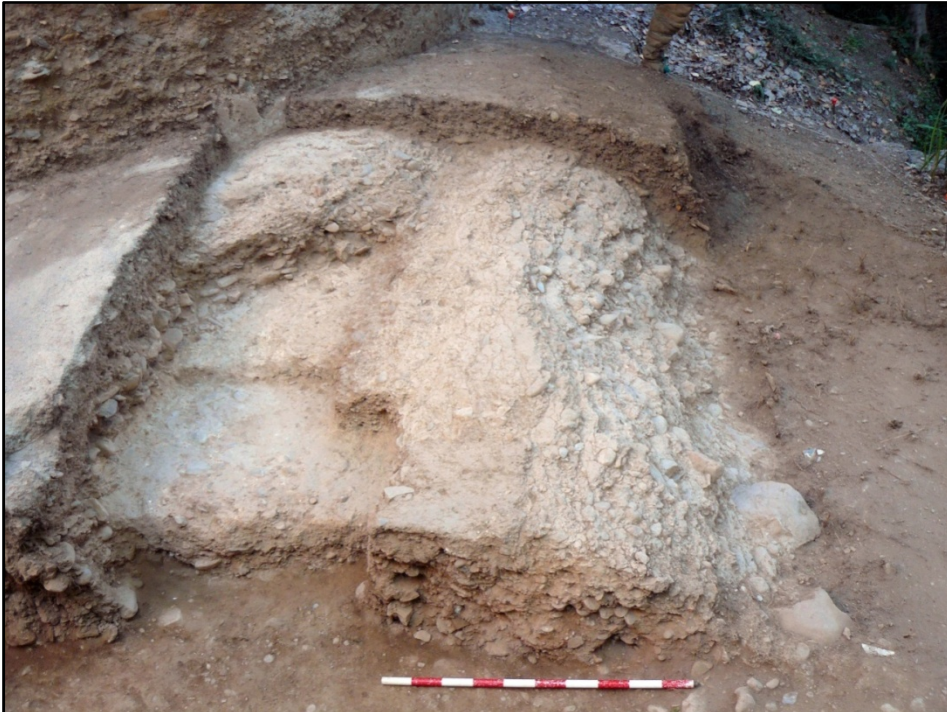
Imagen: vista del sondeo B durante los trabajos de excavación, se aprecia el corte de la UE-007 en E-2.

Antes de comenzar hay que destacar que la documentación de la gran zanja UE-007, realizada para reparar el colector de saneamiento del Parador en el siglo XXI, hizo desestimar la idea y posibilidad de ampliar el sondeo hacia el este, no pudiendo documentar la relación ni física ni temporal de la E-2 con el puente y con el conjunto estructural que parece formar junto con la E-1 y el resto de edificaciones de la Torre de los Picos a través de una explanada y una estructura mayor pendiente de estudio.

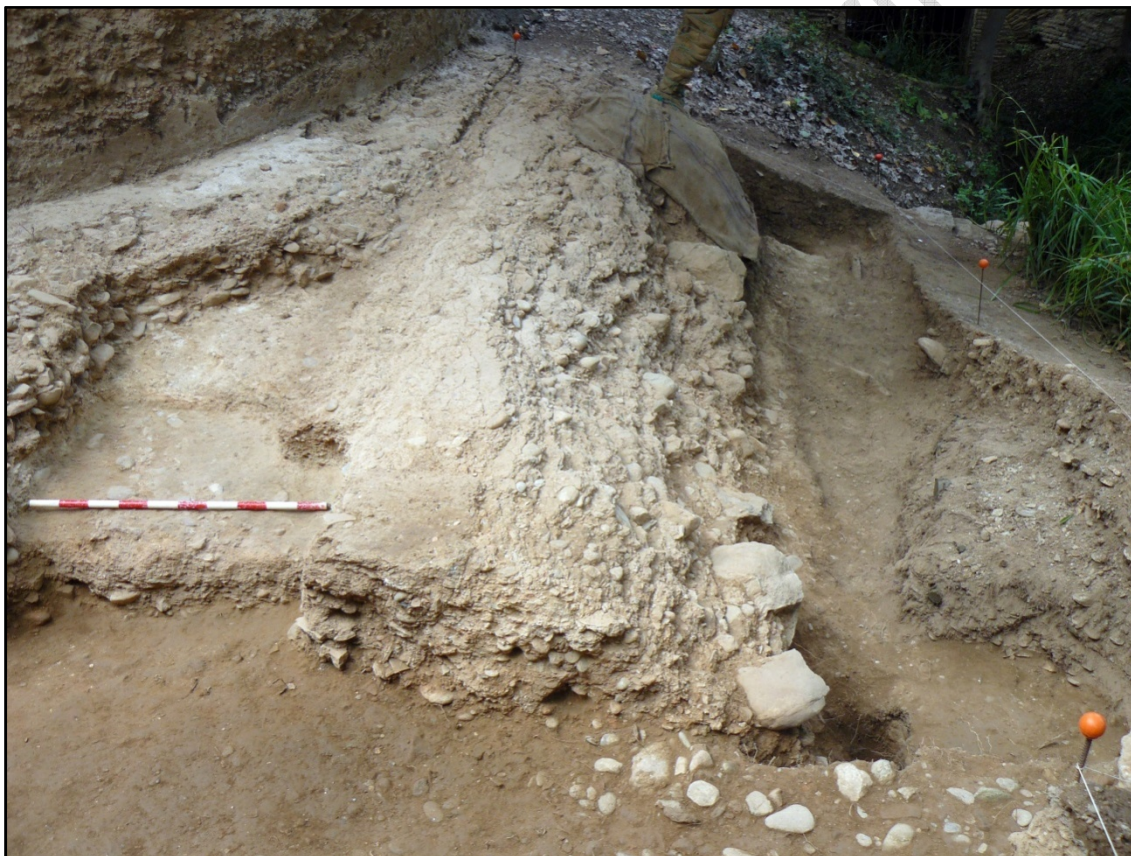
Imagen: vista del muro o E-2.

Como en el sondeo anterior, se trata de un gran muro de tapial fabricado en hormigón de cal y piedra de pequeño y mediano tamaño. Dicha estructura presenta cara hacia el norte y parece trabar con la cimentación del baluarte. Conserva restos y huellas del encofrado empleado en su construcción. Como se señaló con anterioridad, su cimentación no ha podido ser claramente documentada, al no poder seguir excavando en

Por lo tanto, tras un análisis inicial, la E-2 parece corresponder a un muro contra terrero de carácter hidráulico. Muros de este tipo suelen emplearse en aterrazamientos, como en el caso de los que contienen las huertas del Generalife, aunque suelen ser de tapial calicastro.

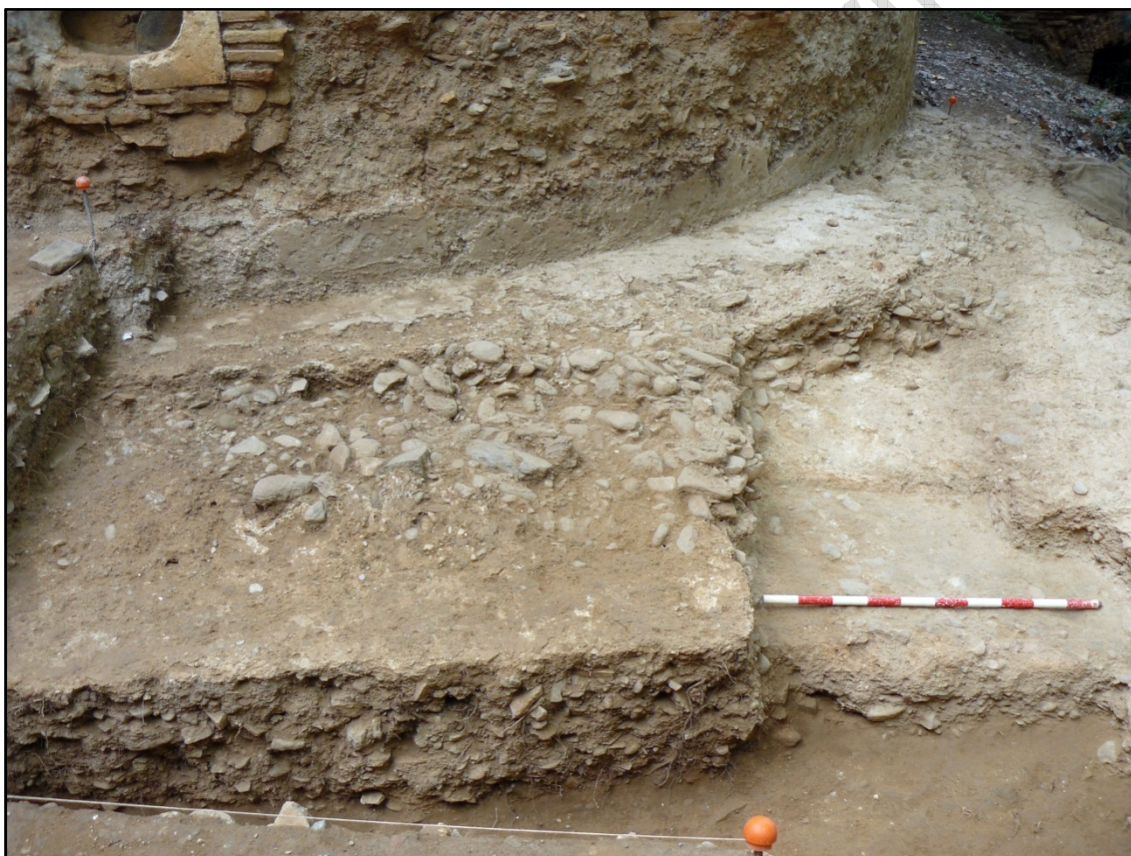
En los frentes norte se ha podido no obstante documentar parcialmente su cara y parte de lo que parece un zócalo de mampostería, similar al de los muros de las huertas del Generalife. Al estar cortada por la zanja no se ha podido documentar el lateral este de la E-2, posiblemente apoyase contra los mismos rellenos constructivos apisonados de cascajo y fragmentos de cerámica medieval documentados en el Sondeo A.

Imagen: detalle de la cimentación del baluarte.

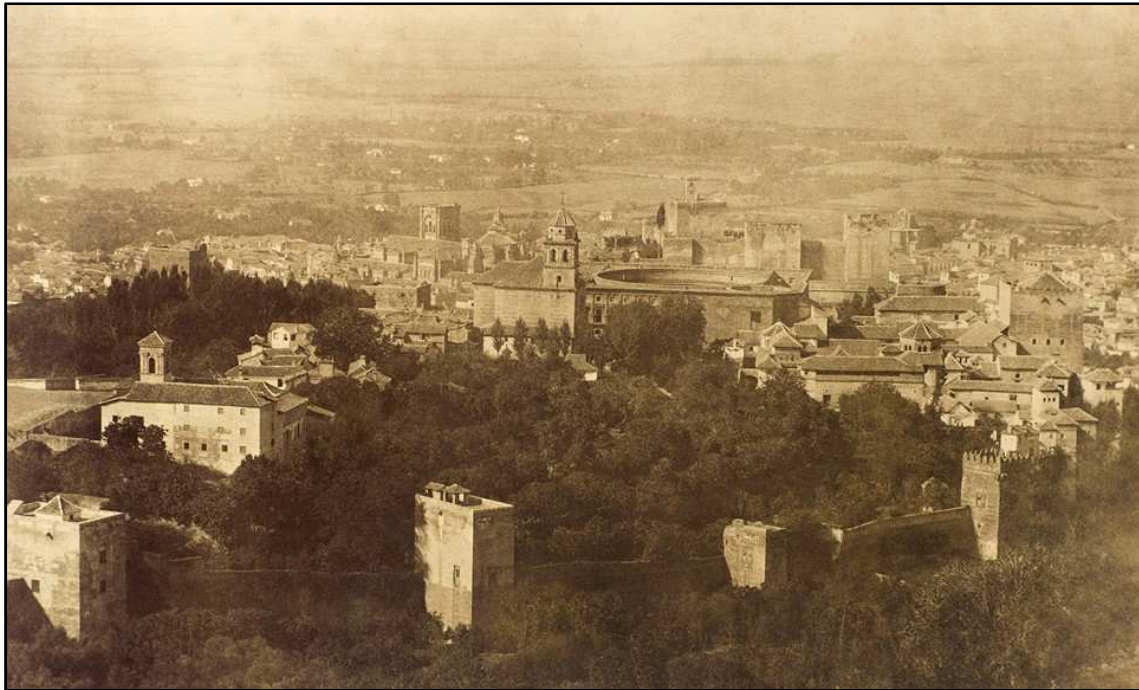
En algunas fotografías históricas se puede apreciar cómo el lienzo de muralla de esta Secuencia I, antes de su reconstrucción a inicios del siglo XX, hacía un quiebro hacia el interior, pudiendo por tanto haber perdido en la actualidad información que arroje luz sobre la función de la estructura documentada.

Imagen: vista del frente noreste de murallas, se aprecia el quiebro de la muralla junto a la Torre del Cadí.
