# ANUARIO ARQUEOLÓGICO DE ANDALUCÍA

# ACTUACIÓN ARQUEOLÓGICA PREVENTIVA EN C/ VELARDE Nº 1 DE UTRERA (SEVILLA)

Leticia Hidalgo Guerrero  
Miguel Ángel Vargas Durán.

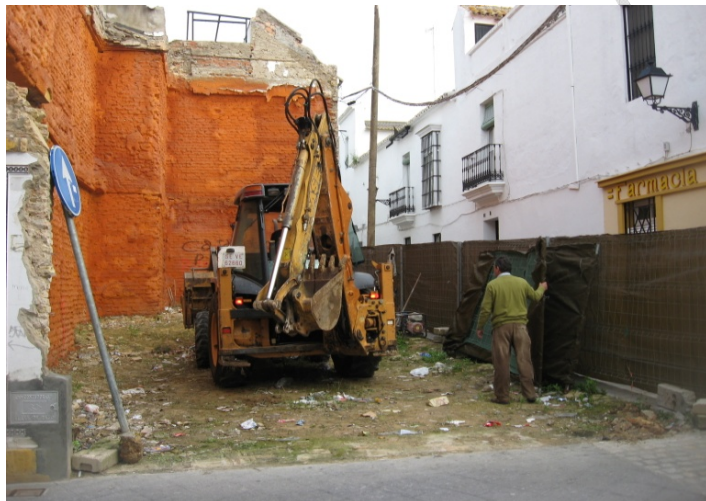
Lám. I

- Lám. I: Vista de la retroexcavadora dentro del área de estudio.
- Lám. II: Comienzo del movimiento de tierras en el área de estudio.
- Lám. III: Afloramiento de la solería (U. E. 102).
- Lám. IV: Negativa del cimiento de la antigua vivienda (U. E. 104).
- Lám. V: Desmonte del paquete de relleno (U.E. 105).
- Lám. VI: Pozo del primer batache (U.E. 107).
- Lám. VII: Suelo base de calcarenitas (U.E. 106).
- Lám. VIII: Capa de hormigón de limpieza sobre U.E. 106.

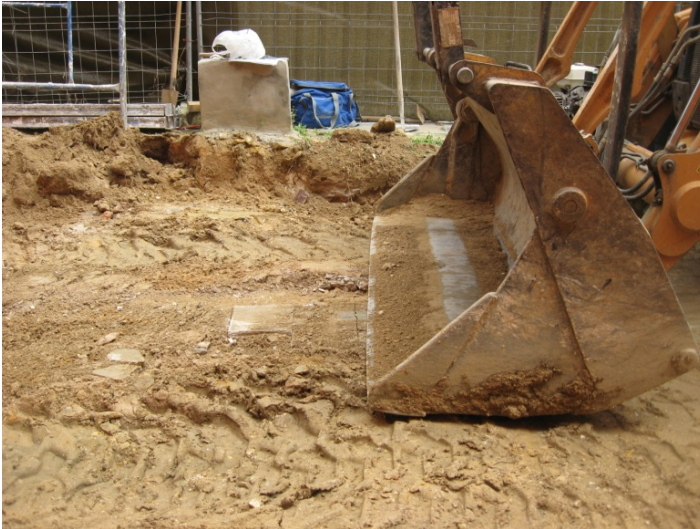
Lám. III

U.E. 102: Pavimento de losas de terracota industrial (siglo XX) con medidas de 0,30 x 0,30 x 0,025 m. Ocupaba el 75 % de la superficie del solar, se concentraba fundamentalmente en la mitad N. Cota superior -0,20 m., cota inferior -0,25 m. Bajo UE 101.

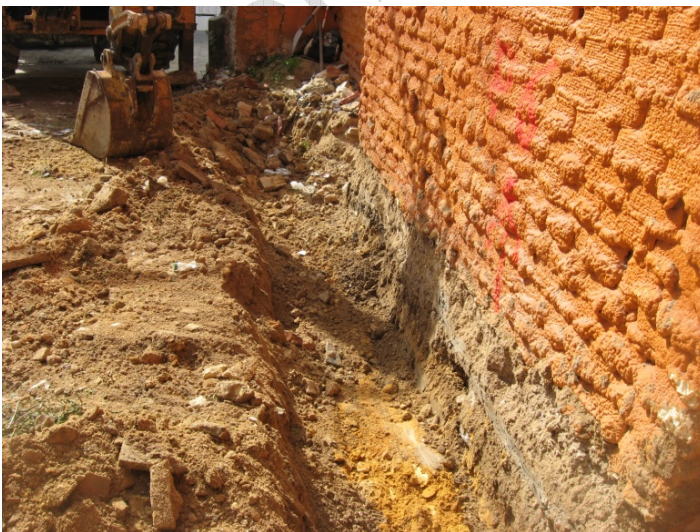
Lám. IV

U.E. 104: Fosa de los cimientos de la antigua vivienda. Unidad vertical negativa. Cota superior 0,00, cota inferior -0,75. Corta a UE 106.

U.E. 104a: Cimientos de la antigua vivienda. Fábrica de ladrillo macizo de tejar y mortero de cal y arena de 2 pies de anchura (50-60 cm.) con ensanchamiento en las 2 primeras hiladas que funcionaban como zapata de cimentación. Cota superior 0,05/0,10 m., cota inferior -0,68 m.

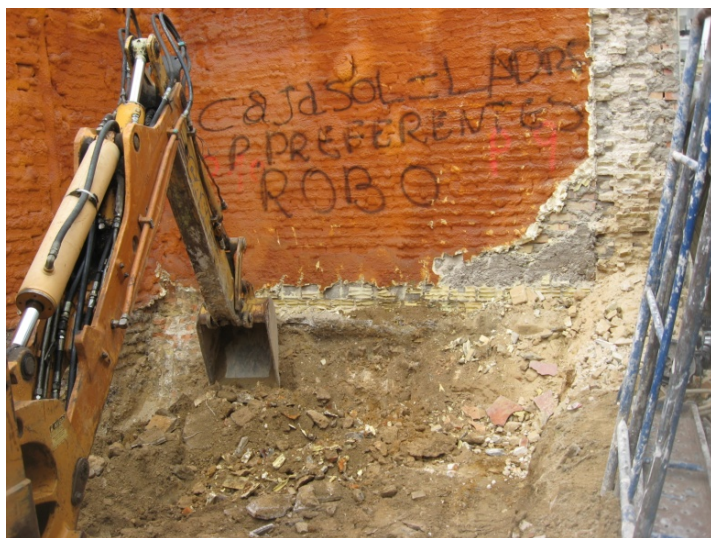
Lám. V

U.E. 105: Paquete de relleno heterogéneo y compacto compuesto por ripios, fragmentos de ladrillos macizos, nódulos de calcarenitas y otros desechos de materiales constructivos. Cota superior -0,51 m., cota inferior -0,65 m. Bajo UE 103. Cubre a U.E. 106.

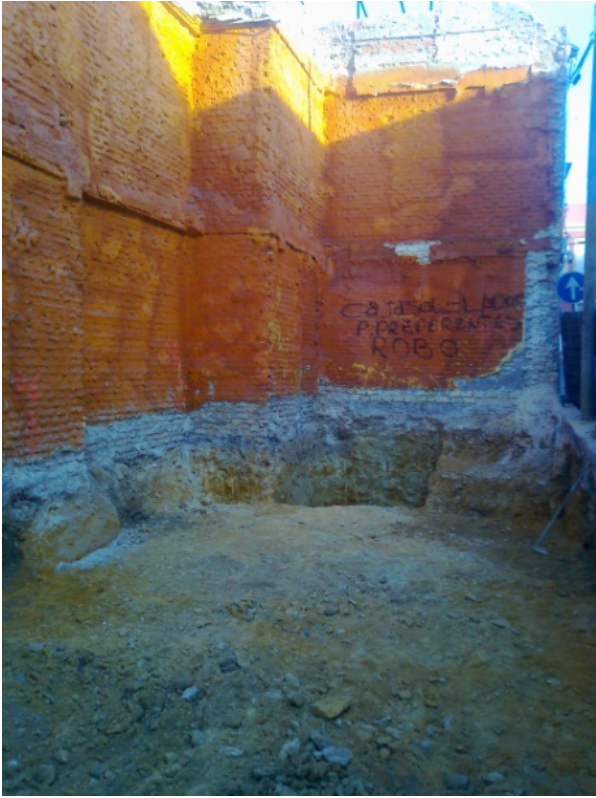
Lám. VII

U.E. 106: Depósito de calcarenitas de color pardo-amarillento con inclusiones de nódulos calcáreos. Granulometría fina y consistencia media. Se localiza en todos los perfiles y en el fondo de la superficie objeto de estudio. Completamente limpio y estéril. Cota -0,70 m. Bajo 105, cortada por 104.
