ANUARIO ARQUEOLÓGICO DE ANDALUCÍA 2013

CONTROL ARQUEOLÓGICO DE MOVIMIENTO DE TIERRAS EN UNA FINCA EN CALLE JUDERÍA 11 (VEJER DE LA FRONTERA, CÁDIZ)

Alberto Ocaña
Juan Jesús Cantillo
Manuel Montañés

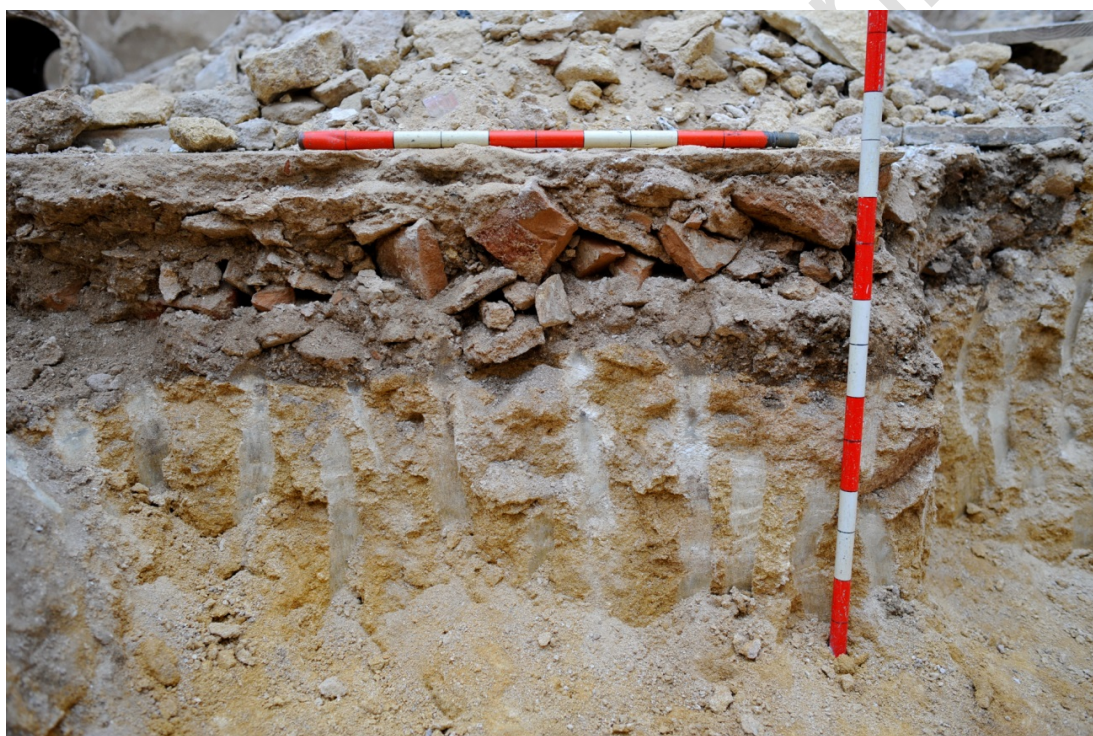
U.E. 100: Este nivel se corresponde con la solería que cubría la práctica totalidad del patio donde se efectuó el control de los movimientos de tierras. Se trata de pequeñas losas con un tamaño de 0'20 x 0'20 x 0'02 m. De cronología contemporánea, posiblemente esté relacionado con la última fase de remodelación sufrida por el inmueble.

U.E. 101: Estrato de coloración marrón chocolate, granulometría media, matriz arenosa y compactación media. Su funcionalidad parece orientada a servir de base a la UE 100. Se documenta estéril desde el punto de vista arqueológico. Le atribuimos una cronología contemporánea, coetánea al estrato que le superpone.

Figura 4. Detalle de la estratigrafía en la Calle Judería 11.

U.E. 102: Bajo la UE 101 y en la zona más occidental del área afectada por la zanja se documentó un nivel de relleno con una potencia máxima de 0'20 m. Desde el punto de vista sedimentológico, posee una matriz arenosa, de grano medio y compactación media, en el que destaca una importante cantidad de material latericio. No hemos documentado en su interior resto alguno de cultura material, por lo que parece probable que su uso venga definido por la nivelación del sustrato previo a la colocación de las UUEE 100 y 101, por lo que le atribuimos un enmarque cronológico contemporáneo.

U.E. 103: Estrato de amortización de la UE 102. De coloración marronáceo, matriz arenosa, granulometría media y compactación media. Estéril desde el punto de vista arqueológico, donde tan solo se ha documentado unos pocos restos latericios de origen contemporáneo.

U.E. 104: Substrato geológico natural de color amarillento y compactación media. Geológicamente se corresponde con calcarenita bioclástica, del Mioceno Superior.

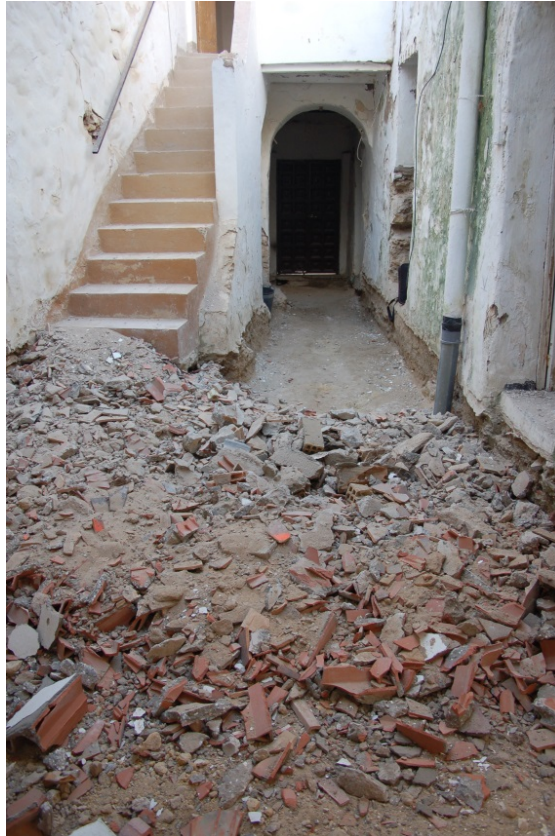
Figura 5. Detalle del pasillo de entrada durante el proceso de vaciado, con abundante material latericio procedente de las cubiertas.

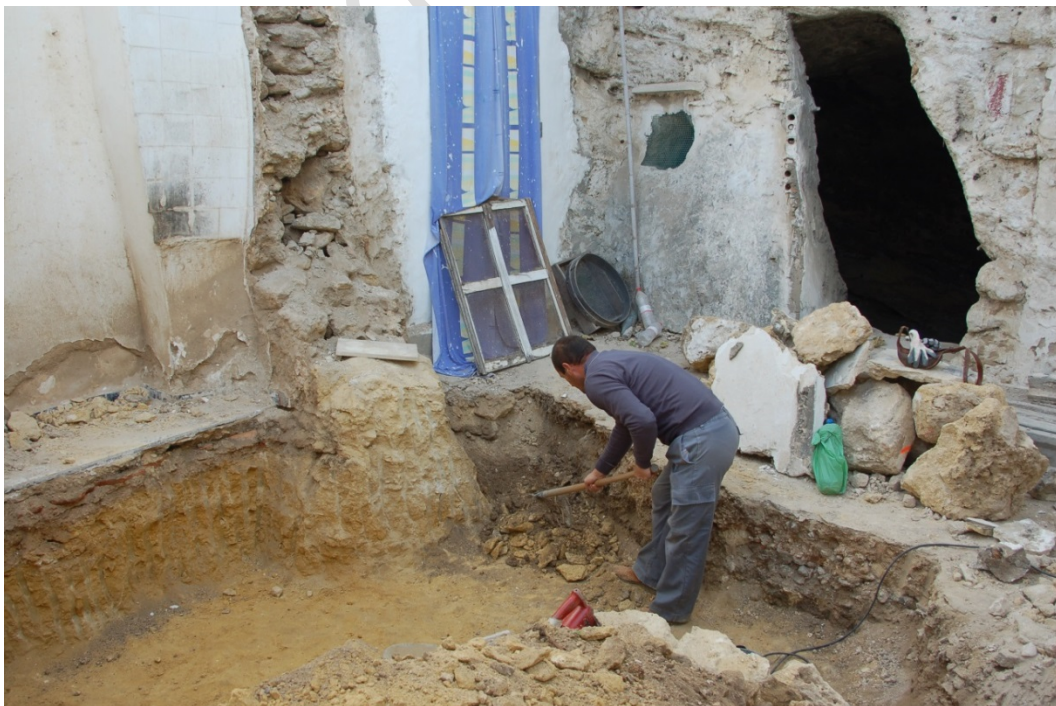
Figura 6. Proceso de vaciado del patio.

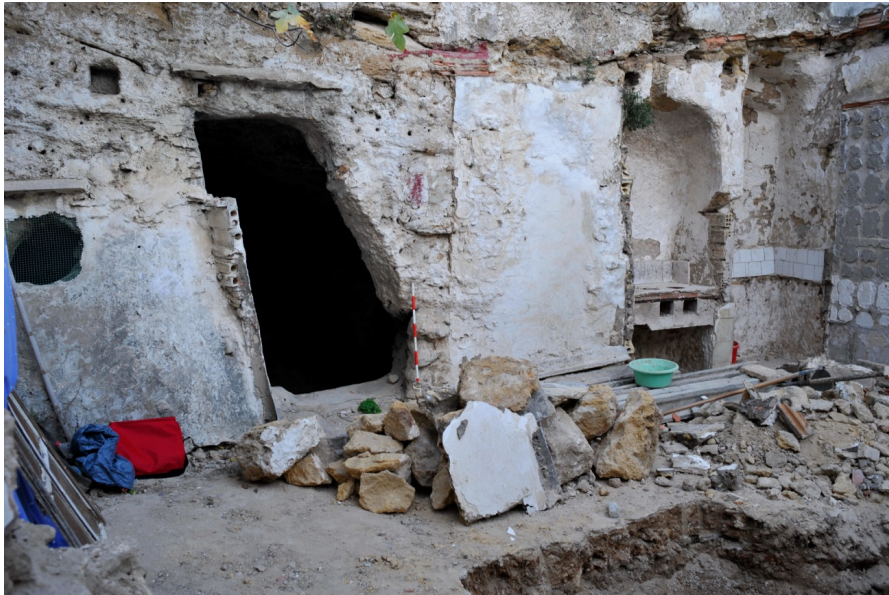
Desde el punto de vista constructivo se trata de un espacio con forma semicircular y entrada en el lado de levante, entrada que en su origen debió tener una apertura mayor a la conservada en la actualidad, pues es apreciable en su interior una reciente restauración de la misma con el objeto de disminuir su tamaño. La altura máxima de la covacha es de 2,47 m. y anchura de aproximadamente 4 metros, dejando entrever un espacio de unos 12 m² aproximadamente.

Figura 8. Entrada de la covacha durante el transcurso de las obras.
