# ANUARIO ARQUEOLÓGICO DE ANDALUCÍA 2013

# **CATAS ARQUEOLÓGICAS Y CONTROL ARQUEOLÓGICO DE MOVIMIENTO DE TIERRAS PARA LA CONSTRUCCIÓN DE PARKING SUBTERRÁNEO EN PLAZA ELÍAS AHÚJA (EL PUERTO DE SANTA MARÍA, CÁDIZ).**

Juan Ignacio Gómez González

Andrea Bayo Gómez

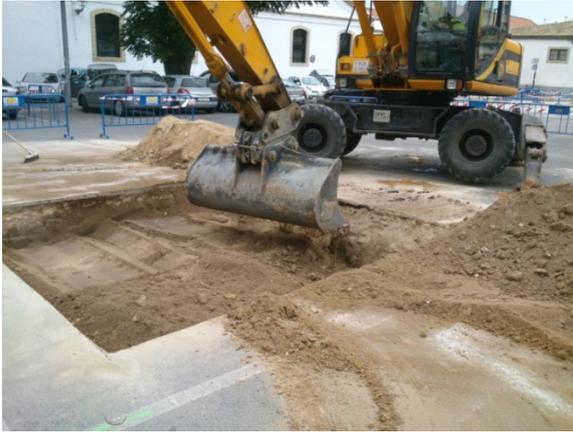
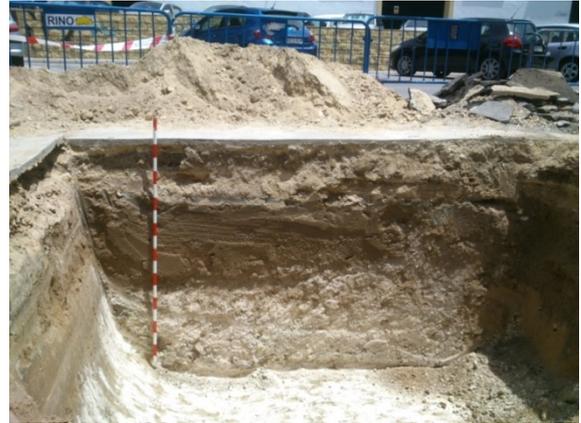
Detalle de las catas realizadas y estratigrafías resultantes.

Se realizaron, según instrucciones remitidas por Delegación Provincial de Cultura de Cádiz, 12 sondeos arqueológicos. 7 de 4x4 metros y otros 5 de 3x3 metros, realizados por medios mecánicos y manuales en los momentos que así requerimos, hasta agotar la secuencia arqueológica. Las dimensiones de estos sondeos eran las necesarias para poder rebajar con total seguridad, dejando bermas y taludes que nos garantizaran la seguridad en los trabajos. En un primer momento nos sugirieron 20 sondeos de 2x2 metros, que por motivos de seguridad debido a la cota de excavación no eran apropiados. Con la nueva propuesta, de 12 sondeos de mayores dimensiones, la superficie sondeada pasa de 125 m<sup>2</sup> a 157 m<sup>2</sup>, ganando en seguridad y en superficie de control arqueológico. La superficie de total de los sondeos ascendió a 157 m<sup>2</sup>.

Estas catas tuvieron una cota de finalización fue variable, en función de la aparición de los estratos geológicos no antrópicos, quedando en torno a los 3 y 4'50 metros desde cota 0 de parking actual. Por aparición de un servicio de electricidad inesperado, el Sonda 11 (junto a la fuente), tuvo unas dimensiones únicamente de 4x2 m. El orden de realización de las mismas fue: Sonda 1, Sonda 6, Sonda 2, Sonda 7, Sonda 3, Sonda 4, Sonda 10, Sonda 11, Sonda 12, Sonda 8, Sonda 9 y Sonda 5.

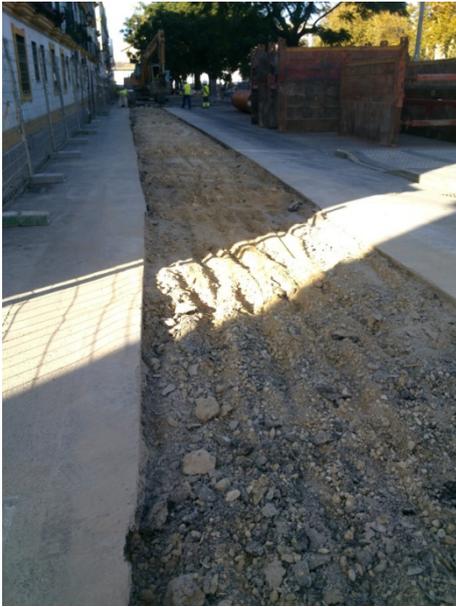
1) Retirada de aglomerado

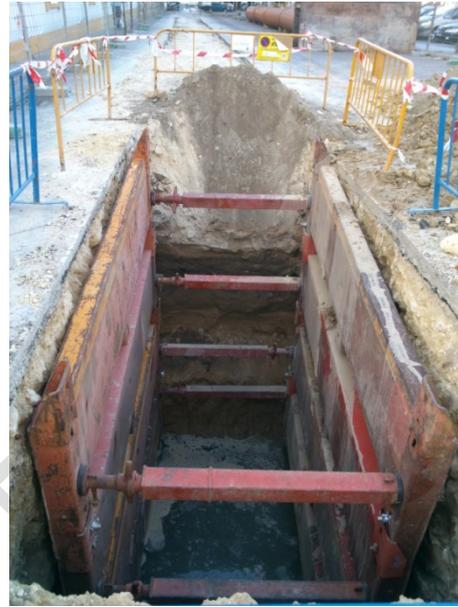
3) Entibación.

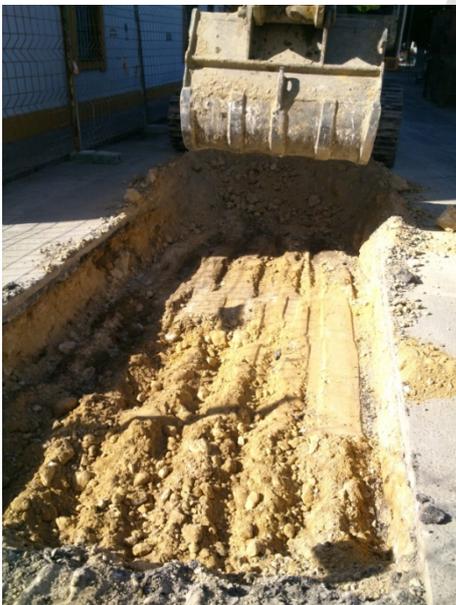
2) Retirada de subbase UE 2

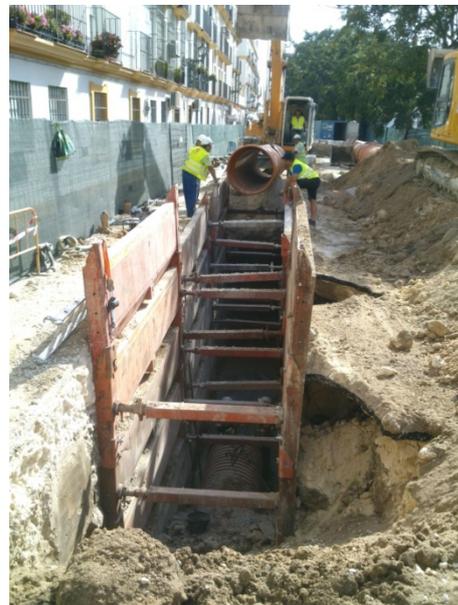
4) Instalación de tubo

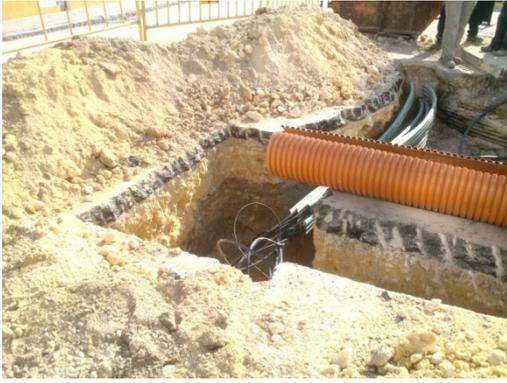
Otros servicios afectados: fibra óptica y telefonía, alumbrado público, etc.

Otros servicios afectados que controlamos arqueológicamente fueron aquellos que debían desviarse para su nueva ubicación fuera de las pantallas que conformarían el cerramiento del aparcamiento. Estos servicios fueron varios: telefonía y redes, abastecimiento de agua, servicios de alumbrado público, etc. En todos los casos, **el seguimiento arqueológico de estos servicios fue negativo**, al tratarse de cotas muy someras y de porciones de terreno ya vaciadas en el momento de instalación de estos servicios.

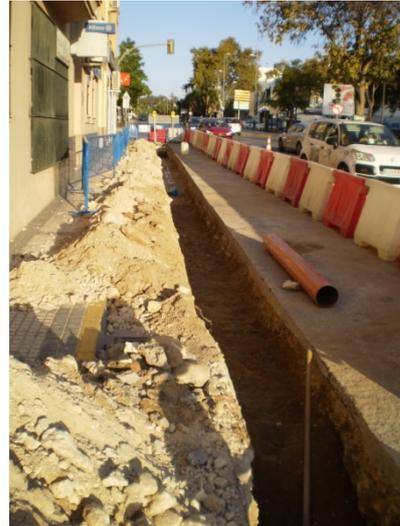
Otros servicios afectados: abastecimiento de agua en c/ Valdés.
