ANUARIO ARQUEOLÓGICO DE ANDALUCÍA 2013

CONTROL ARQUEOLÓGICO DE MOVIMIENTOS DE TIERRA EN LA CALLE PORTERÍA DEL CARMEN Nº 1 DE VÉLEZ-MÁLAGA (MÁLAGA)

Resumen: El control arqueológico no ha aportado resultado arqueológico alguno.

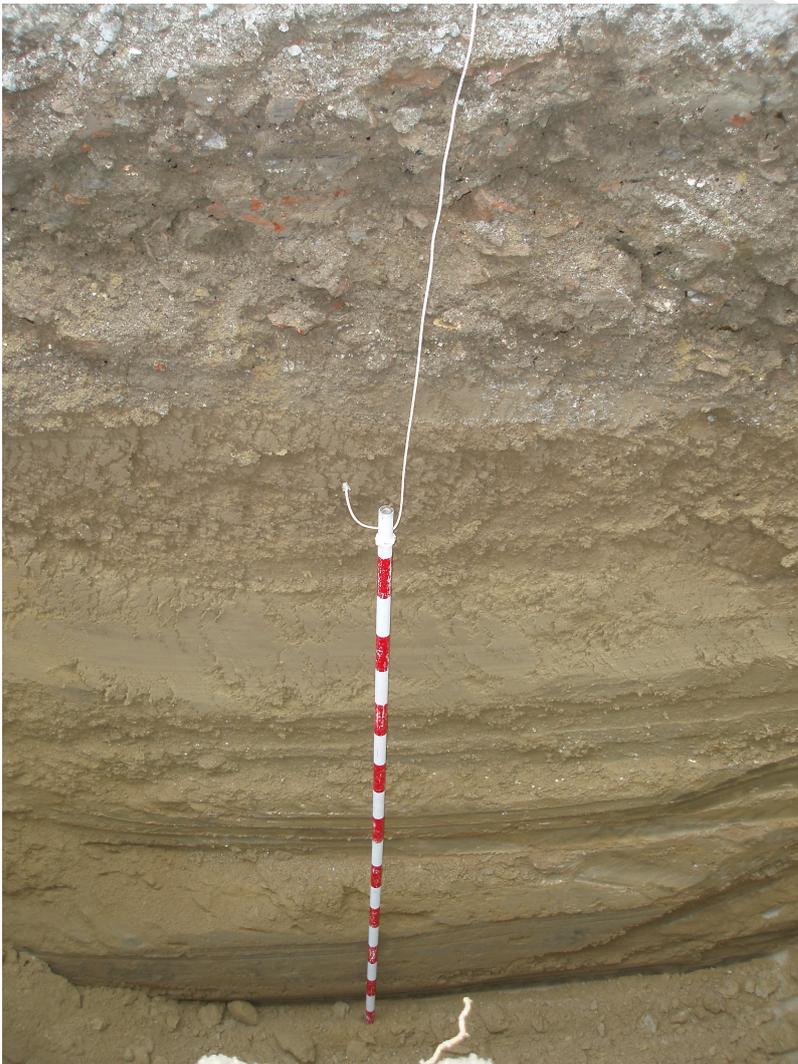
Lámina 2. Perfil estratigráfico en el sector Este.

En el sector Este encontramos un primer nivel de relleno (UE 001) perteneciente a la fase de ocupación de la vivienda derribada, de un metro de espesor. Consiste en un terreno terroso poco consistente de color marrón oscuro donde encontramos algunos fragmentos de cerámica común contemporánea (pertenecientes a un plato y una jarrita) y los restos de un murete de ladrillo sin ligante de la última ocupación de la parcela (UE 002). En un punto concreto de este relleno aparece un pequeño nivel de cenizas de 10 cm. de espesor perteneciente a la misma fase, por su interrelación estratigráfica, y sin materiales. Bajo él hallamos un estrato natural de arcillas limpias marrones (UE 003) sin material alguno, de 50 cm. de potencia. Por último, un estrato de arcillas limpias de coloración amarillenta (UE 004) de 1'40 m. de potencia (hasta la cota máxima de excavación de -3'00 m.). Dichas arcillas se van endureciendo a partir de la cota -2'60 m., convirtiéndose en un terreno margoso, apto para el apoyo de la cimentación.

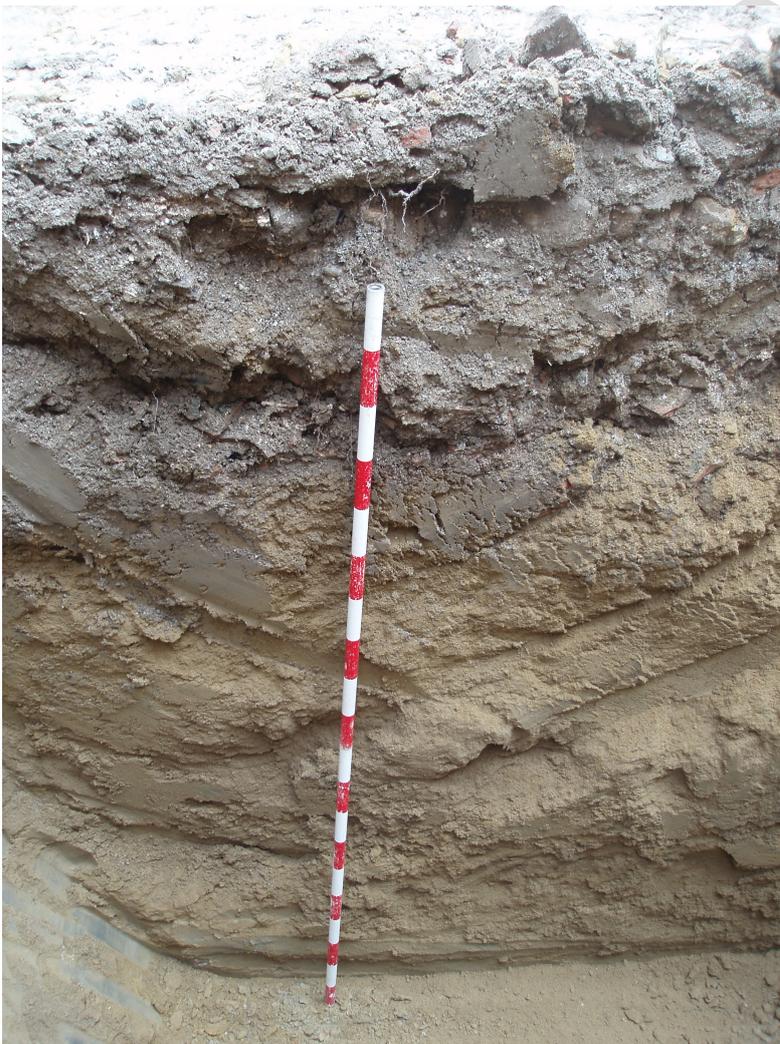
Lámina 3. Perfil estratigráfico en el sector Oeste.

En el sector Oeste hallamos una estratigrafía similar, aunque no aparecen las arcillas marrones (UE 003). Aquí documentamos a partir de la cota de suelo actual los restos de la cimentación de la vivienda derruida (UE 005), que se inserta en la UE 001 unos 80 cm. Consiste en dos pequeños muros de ladrillo ligado con un mortero de granulometría fina y asentados sobre una cama de mampostería de tamaño mediano de piedra caliza. Bajo el estrato contemporáneo de relleno se hallan las arcillas amarillentas (UE 004), que también se endurecen a medida que descendemos, aunque a partir de la cota de -2'20 m. debido a la inclinación del terreno natural.
