ANUARIO ARQUEOLÓGICO DE ANDALUCÍA 2011

ACTIVIDAD ARQUEOLÓGICA PREVENTIVA DE SEGUIMIENTO ARQUEOLÓGICO Y CONTROL DE LOS MOVIMIENTOS DE TIERRA EN LOS SOLARES SITOS EN CALLE JUAN DE MATA CARRIAZO 1.1, 1.2 Y 1.3, SEVILLA.

Director: JOSE ANTONIO VALIENTE DE SANTIS

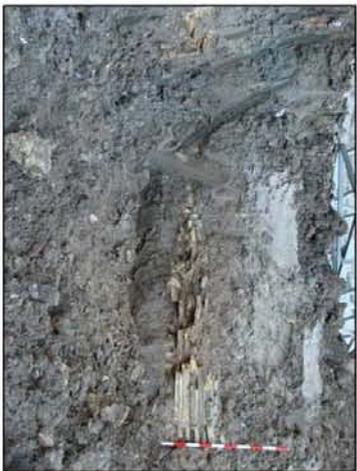
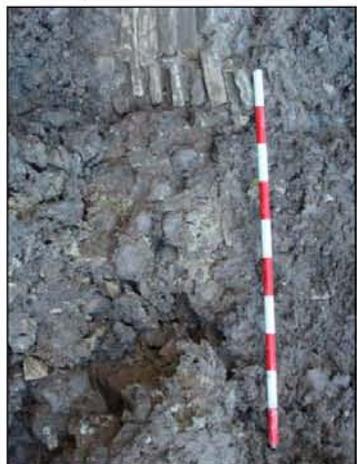
**MURO
TÉGULAS
UE 30 Y
DETALLE
MURO
BOLOS
ASOCIADO**

- UE 30 consiste en una estructura muraria a base de téglulas, dispuestas a lo largo, con una longitud de 3,28 mts y una ancho de 0,50 mts. Mantiene dirección norte sur. Asociado a este se documentó una especie de muro realizado a base de bolos de

piedra mezclados con tierra rojiza de unos 0,50 mts de ancho, sin que su longitud se pudiera documentar, también debido a las dificultades técnicas y de seguridad del control de los movimientos de tierras. Su grado de conservación es muy bajo y sus cotas relativas, oscilan entre los -5,41 y los - 5,68 mts.

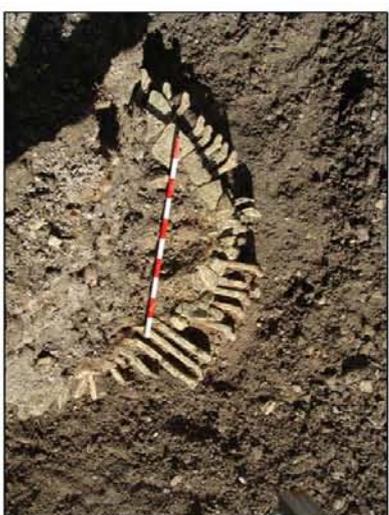
**POZO UE 27
BROCAL DE
TÉGULAS
Y BASE**

- UE 27, consiste en un pozo de agua potable, realizado su brocal con tégulas dispuestas de canto haciendo la rosca de este y a medida que profundizaba en la tierra estaba realizado con ladrillos trapezoidales dispuestos a hueso y en la base de estos un aro de madera en perfecto estado de conservación. Su diámetro era de 0,87 cm. Su grado de conservación era medio y sus cotas relativas, oscilan entorno los -6,16 mts, en el brocal localizado y llega hasta los - 10,00 mts.

- UE 210. Relleno del pozo de agua ue 27. arcilloso limoso, con muchos restos cerámicos ya algo más tardíos. Proceden de la colmatación del pozo tras haber perdido su uso, posiblemente coincidiendo con la fase de abandono del terreno por crecidas del Arroyo.

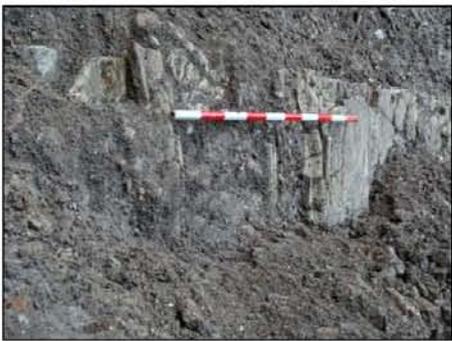
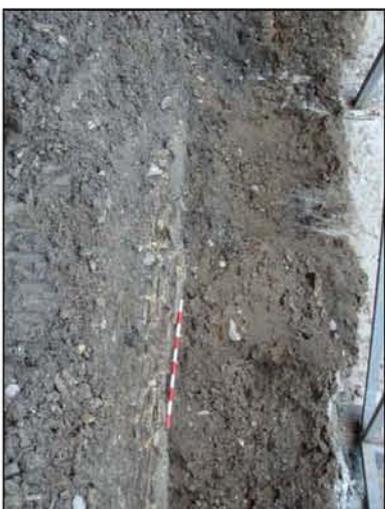
**MURO
TÉGULAS
UE 26 Y
DETALLE**

- UE 26 consiste en una estructura muraria a base de téglulas, dispuestas a lo largo, con una longitud de 3,7 mts y una ancho de 0,60 mts. Mantiene dirección este oeste. Se localiza en la zona más al norte del solar 1.1, paralelo al muro pantalla de cierre. Como característica definitoria localizamos, a ambos lados de este, restos de unos postes de madera clavados en vertical, posiblemente como refuerzo de estos o de la techumbre que soportaría. Su grado de conservación es muy bajo y sus cotas relativas, oscilan entre los -5,77 y los - 5,68 mts.

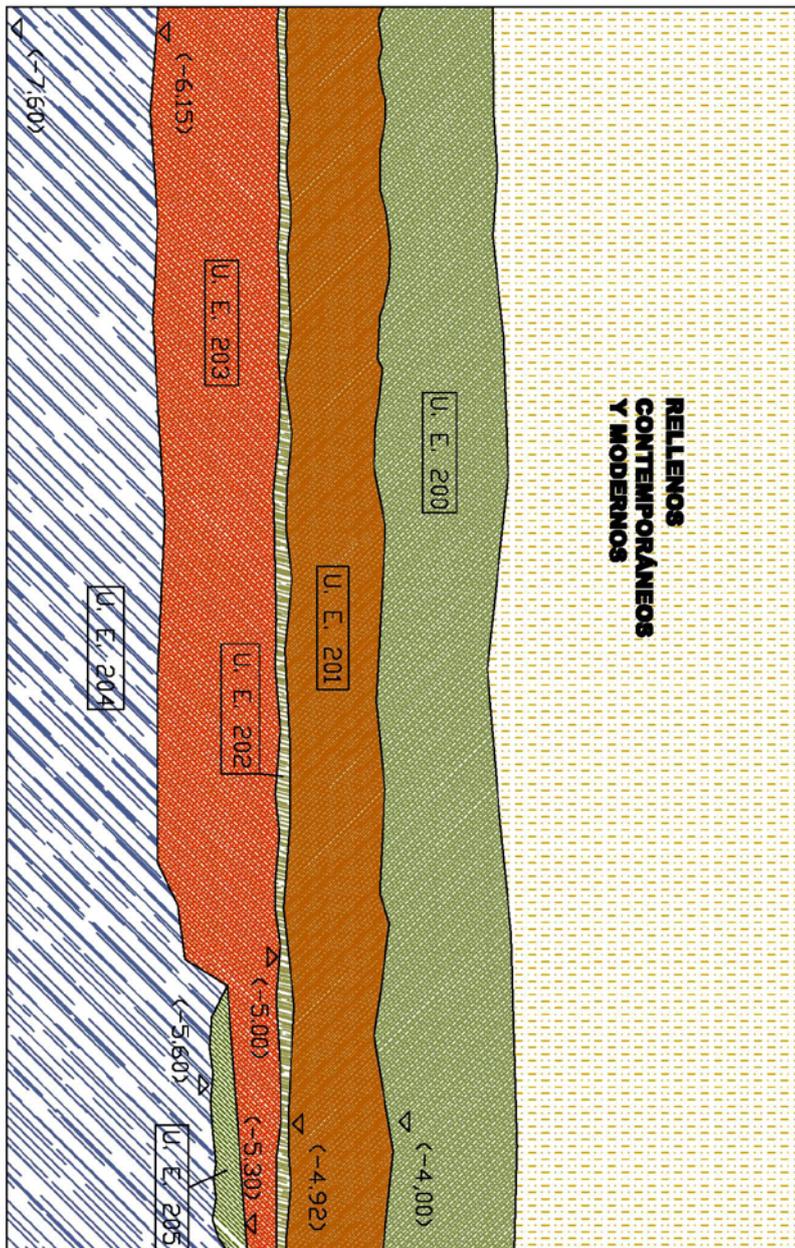
PLANO 03

CROQUIS DE REBAJES DE TIERRAS.

Los rebajes del terreno se realizaron siguiendo el siguiente cronograma:

1º) se rebaja hasta la cota -2 mts, en los tres solares, pero en el lado de la calle Juan de Mata, y menos hacia la calle Guadaira, para nivelar el terreno y hacer los muretes guía de los posteriores muros pantallas. Estos trabajos duraron una semana.

2º) realización de los muros pantallas por todo el perímetro de los solares. La ejecución de los mismos tuvo una duración de 4 meses. Realizamos en varios puntos del solar un control de las extracciones de tierras, para tener más datos respecto de la secuencia arqueológica.

3º) se ponen las primeras riostras en el solar 1.1 y se comienzan los rebajes en parte del solar 1.2 y 1.1, este rebaje llega hasta la cota -4,30mts. En este punto realizamos 2 zanjas longitudinales con dirección norte sur a modo de sondeos arqueológicos en solar 1.1, ya que será en este donde primero se realizaran todos los rebajes y arriostramientos por motivos de seguridad con los edificios colindantes, de manera que se realizan 3 fases más de rebajes sucesivos, hasta la cota -6.30 mts, -8.80 mts y -10.76 mts.

4º) a la finalización de los rebajes en el solar 1.1, se continúa con los rebajes en los solares 1.2 y 1.3, en 3 fases; desde la cota -2.00 a la -3.50, a la -8.50 y a la -10.76 y al igual que con el 1.1, a cada rebaje le corresponde un arriostramiento.
