ANUARIO ARQUEOLÓGICO DE ANDALUCÍA 2017

CONTROL ARQUEOLÓGICO DE EN CALLE SAN FRANCISCO N° 29 DE RONDA, MÁLAGA

GABRIEL CARVAJAL MATEOS
ARACELI RODRÍGUEZ AZOGUE

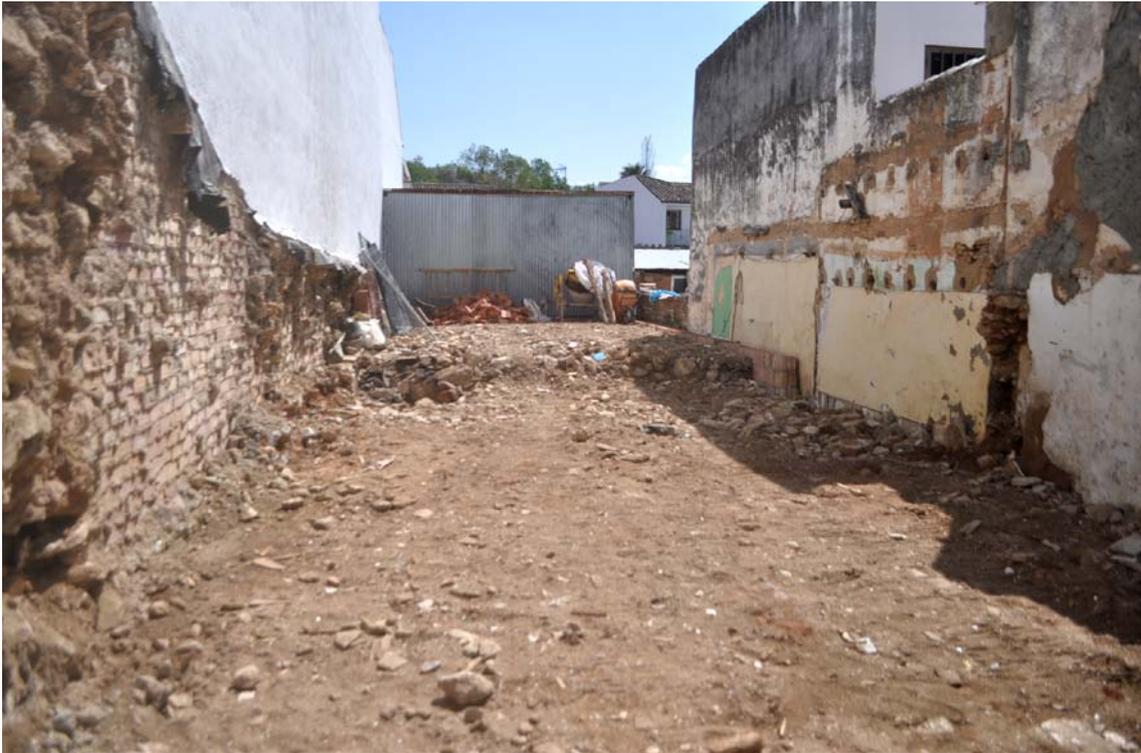
Figura 5. Vista del estado del solar previo al inicio de los trabajos arqueológicos. Se observa como la zona del fondo se ha rellenado con material procedente del derribo de la casa existente.

No obstante, una vez realizada la demolición del inmueble se comprobó que el suelo de éste quedaba por debajo de la cota de calle, unos 30/40 cm en la zona de fachada, descendiendo notablemente hacia el interior de la parcela donde la diferencia de cota alcanzaba más de un metro.

Debido a esta circunstancia se ha debido modificar el proceder para la ejecución de la losa de cimentación, de modo que en la zona del fondo ha sido necesario rellenar para subir el nivel de cota, y en la zona de fachada sólo se ha tenido que rebajar entre 20 y 40 cm desde la cota del pavimento.

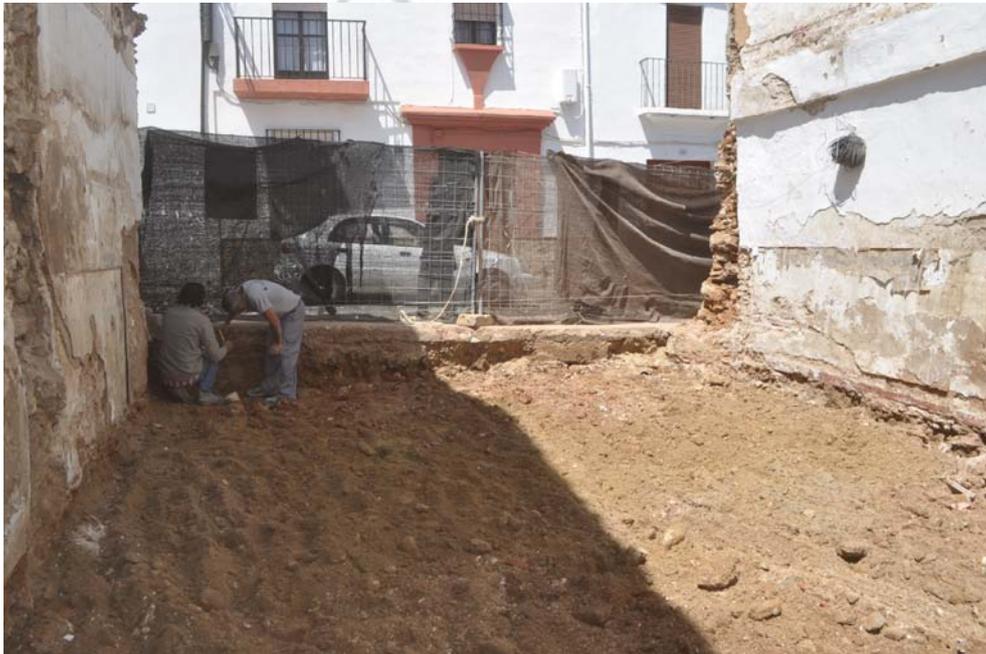
Figura 6. Vista del sector oeste de la parcela (fachada) una vez finalizado el rebaje.

Como ya se ha comentado en el apartado de 2.3 el grado de afección de la obra ha sido muy inferior al estimado en la fase de redacción del proyecto, ya que, al encontrarse el nivel de suelo de la casa a una cota muy inferior a la de la calle el rebaje se ha limitado a la zona adyacente a la fachada en la cual sólo ha sido necesario rebajar entre 20-40 cm (figuras 5 a 7).

1. Pavimento de terrazo actual de la casa, situado a -20-40 cm de la rasante de la calle. Presentaba una base de cemento de aproximadamente 5 cm.
2. Pavimento previo al anterior, situado inmediatamente bajo el mismo y realizado con ladrillos macizos tomados con mortero de cal. Los ladrillos tenían un espesor de 4 cm y la cama de cal entre 4-5 cm.
3. Relleno con gran cantidad de material constructivo de época contemporánea en el que se han ejecutado las infraestructuras de la vivienda demolida (se han detectado las tuberías de saneamiento que desembocan en la calle. De este nivel se ha excavado aproximadamente unos 15/20 cm de potencia, sin que se haya agotado.
4. Base del muro de la fachada demolida realizado con mampostería.

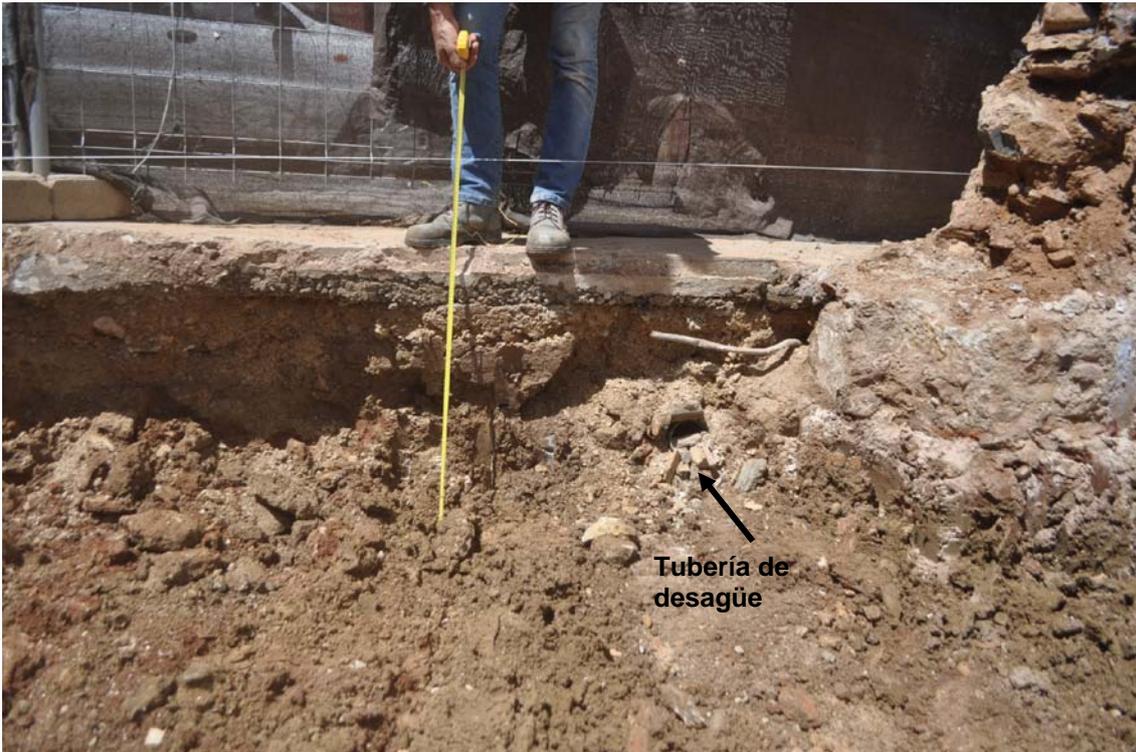
Figura 7. Detalle de la zona de fachada en la que se aprecia el rebaje realizado y la presencia del depósito de tipo constructivo localizado en la base de la excavación y la tubería de saneamiento.

Durante el proceso de rebaje no se han detectado niveles ni estructuras arqueológicas por lo que la obra no ha supuesto ninguna afección al patrimonio arqueológico de la ciudad de Ronda.
